Abschlussbericht zum Projekt

BREHASA 1875

**Untersuchung Modellhafte Sportstättenanierung:
Konkrete Umsetzung an der Halle des TV Bremen-Walle 1875
nach dem unter MeTuSa-lem entwickelten Konzept**

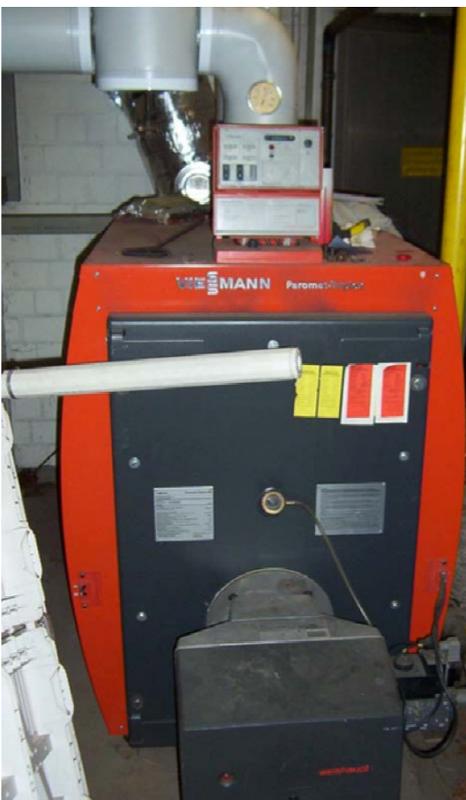
Alter Heizkessel

Ersetzt wurde der Brenner durch eine neue Anlage, die von 16 – 170 kW selbst modulierend, stets mit gleichem Wirkungsgrad verbrauchsoptimiert arbeitet und kleiner ausfällt, da der Wärmebedarf der Strahlungsheizung kleiner ist als der der alten Lüftungsheizung.

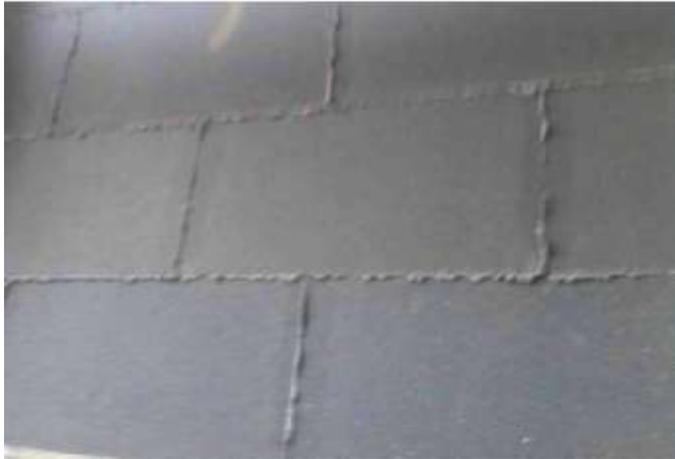
nachträglich verschäumte Fugen

Im Bereich der Fensterbänke schrägte man die 30 cm dicken Wärmedämmplatten ab, damit keine Hohlräume unter der Fensterbank entstehen konnten. Alle klaffenden Fugen in der WDVS-Dämmung wurden mit einem speziell zugelassenen Montageschaum der Firma STO ($\lambda=0,04$ W/mK) verschlossen. Diese Methode führte bei sorgfältiger Durchführung zu guten Ergebnissen, wie die thermografische Überprüfung zeigte.

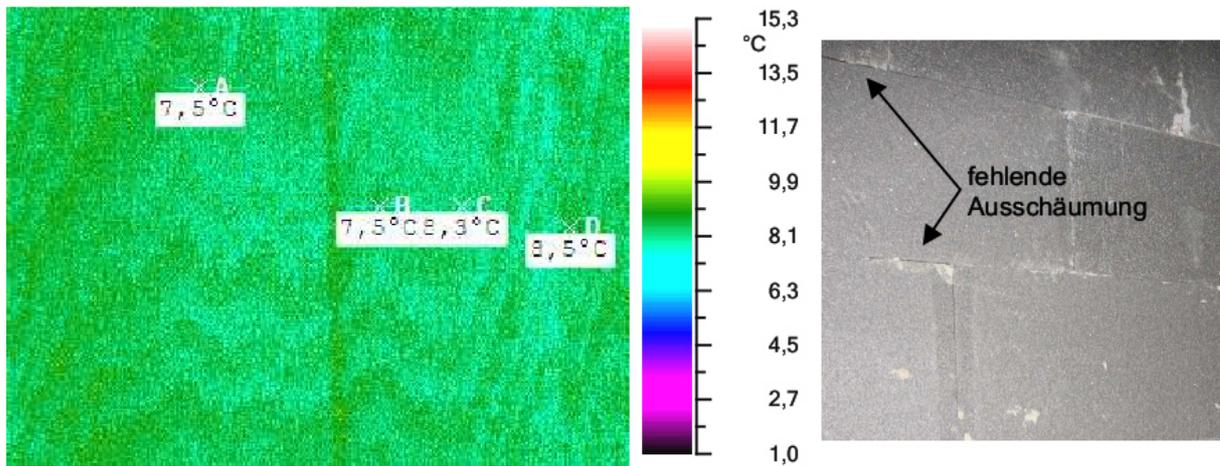
In Abbildung 4.8 sind deutlich die Fehlstellen des Ausschäumens (Punkt A und B) zu erkennen, wenngleich sich die Effekte bei Temperaturdifferenzen von maximal 1 K in Grenzen halten.

Abbildung 4.8: Wärmedämmung im Fassadenbereich mit Fehlstellen

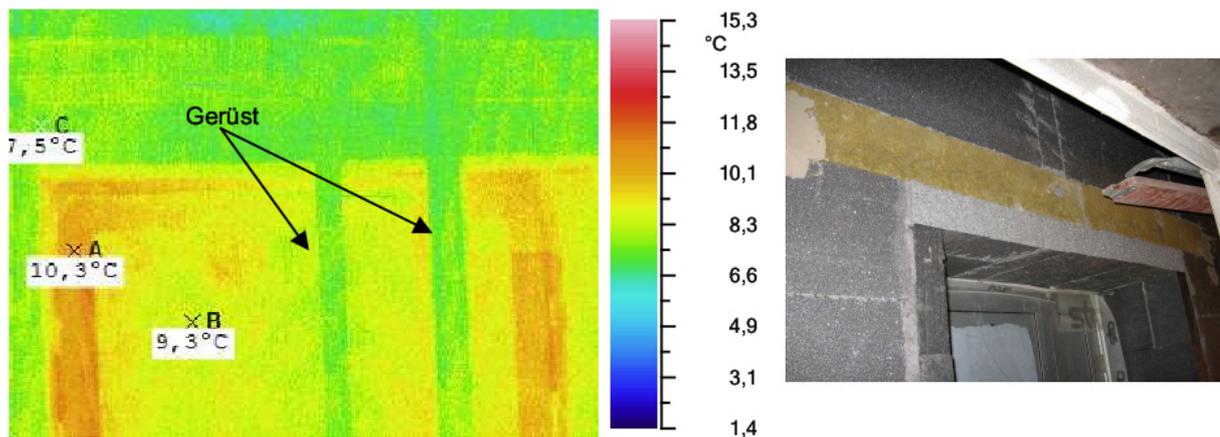
Sturz Hallenausgang (Bereich Nord - Westseite)

Abbildung 4.9: Sturzbereich mit Brandschutzmaßnahme

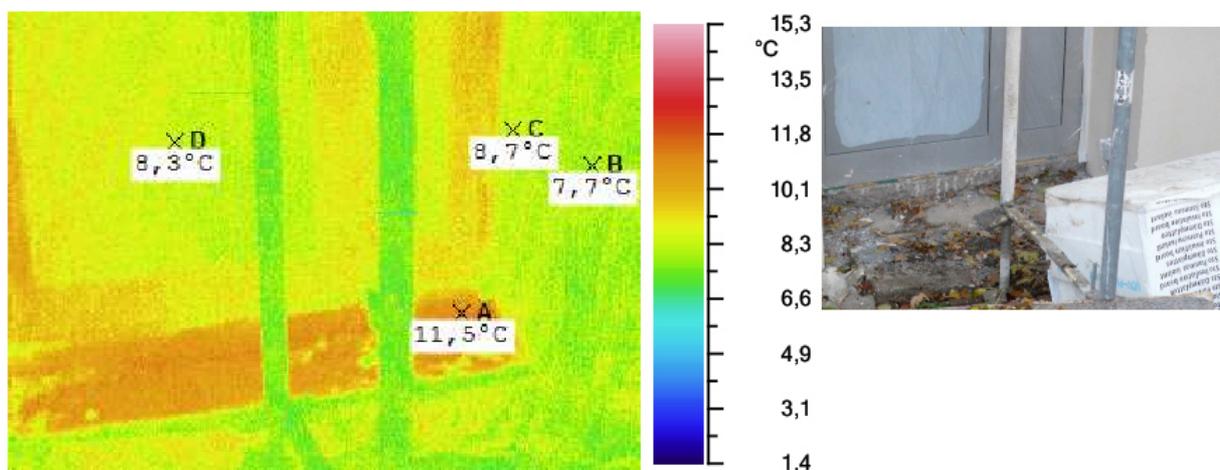
Schwelbereich Hallenausgang (Bereich Nord – Westseite)

Abbildung 4.10: Ungedämmte Schwelle des Hallenausganges

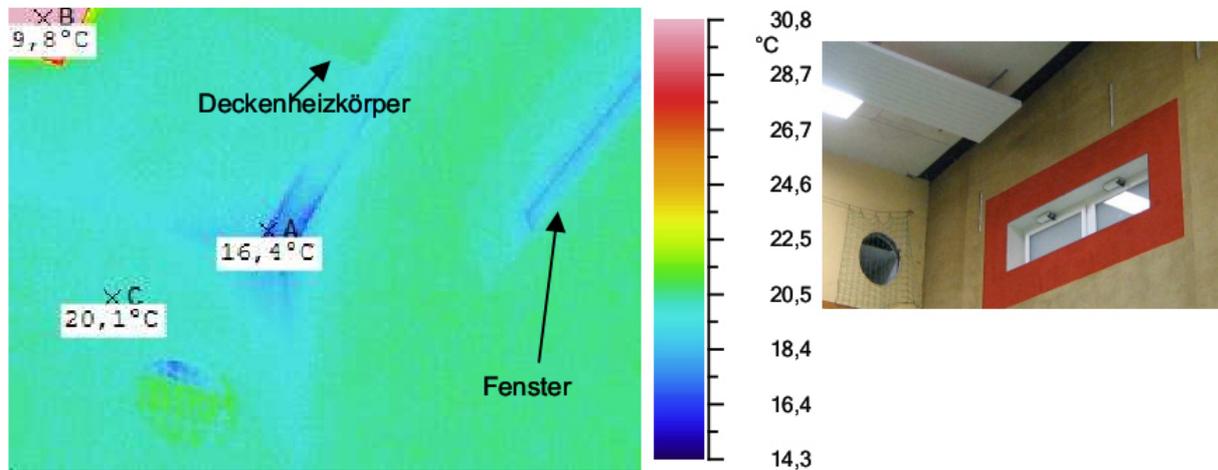
Fehlende Dachdämmung Bereich Nord - Westseite

Abbildung 4.11: Fehlstelle in der Dachdämmung

Die thermographische Untersuchung während der Bauphase hat sich trotz der eher ungünstigen Messbedingungen als richtig und hilfreich erwiesen. Ein größerer Bereich in der Dachfläche, der zunächst nicht wärmegeklämt worden war, konnte so rechtzeitig erkannt und nachgearbeitet werden. Eine eklatante Wärmebrücke, die Bauschäden hätte nach sich ziehen können, wurde damit vermieden.

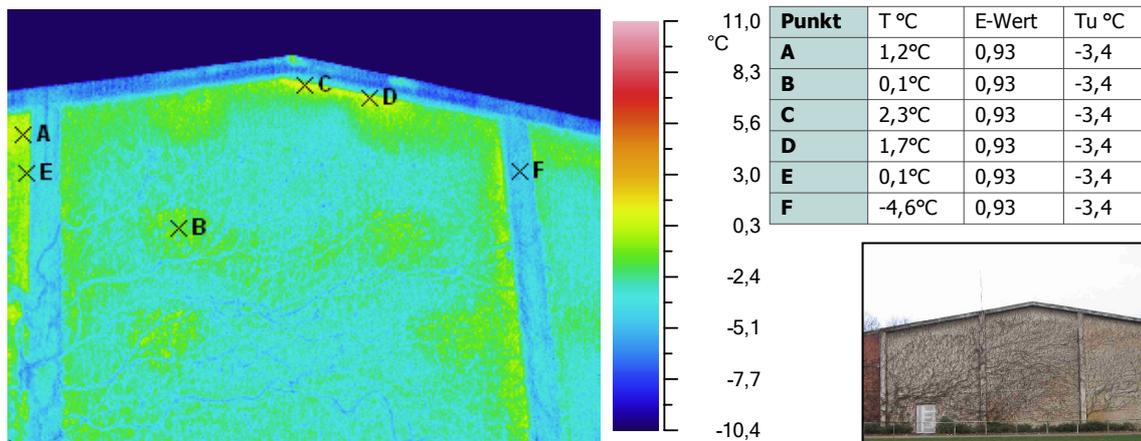
Die Thermografie der Ostwand zeigt im Alt-Zustand deutliche Wärmebrücken am Ortgang und an den Außenflächen der vorgesetzten Stahlbetonstützen (Abb. 4.14). Nach der Verbesserung des Wärmeschutzes mit einem Wärmedämmverbundsystem von 30 cm Dicke

Abbildung 4.14: Außenthermografie der Ostwand im Altzustand (28.02 2004)

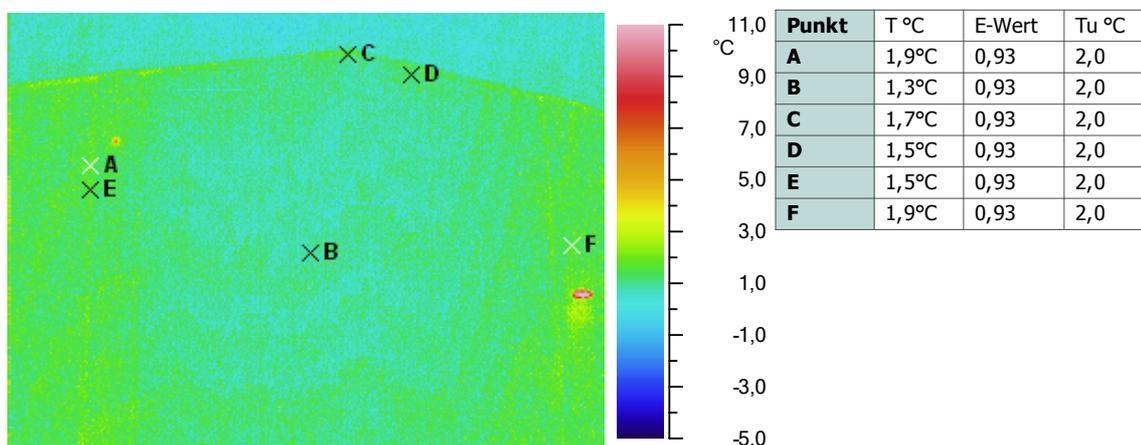
Abbildung 4.15: Außenthermografie der Ostwand nach dem Umbau (21.02 2009)

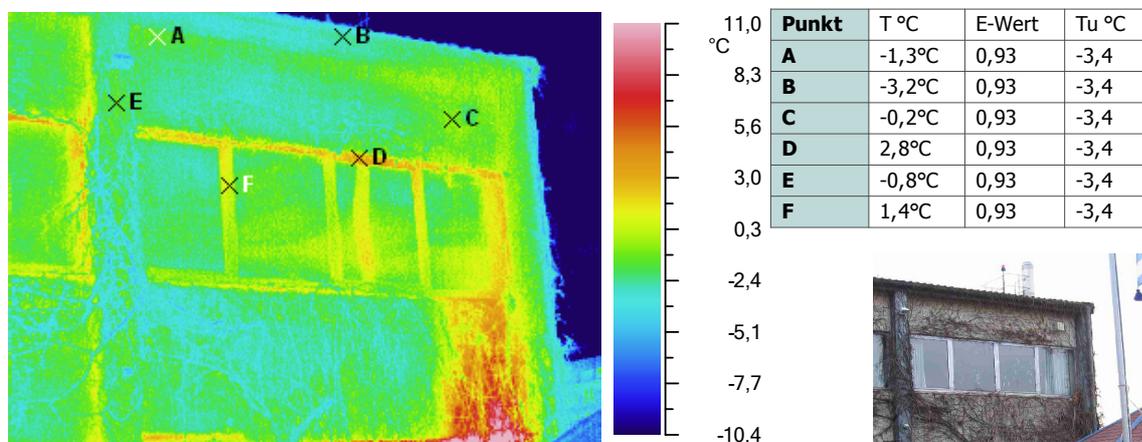
Die Südwand der Sporthalle (Abb. 4.16) ist geprägt durch großzügige Fensterflächen. Insofern konzentriert sich die Thermografie der Südwand auf die Fensterflächen. Gegenüber dem Altzustand wurden sämtliche Fenster ausgetauscht und durch Kunststofffenster mit Dreifachverglasung ersetzt. Dass sich in Abbildung 4.17 die Fensterstürze als vermeintliche Wärmebrücken abzeichnen, hängt mit Verschattungseffekten zusammen. Die Dämmung der Wandflächen einschließlich Traufe ist aber auch hier, wie auf der Ostseite einwandfrei.

Abbildung 4.16: Außenthermografie der Südwand im Altzustand (28.02.2004)

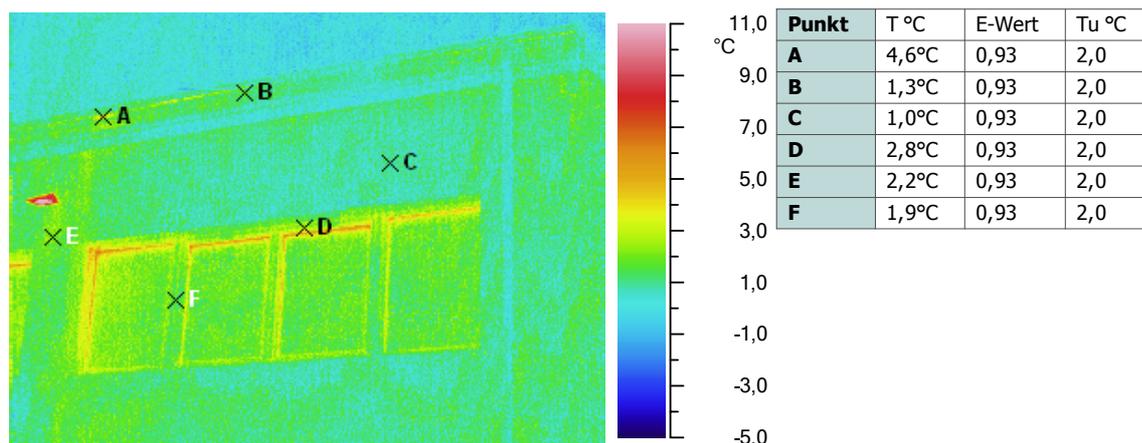
Abbildung 4.17: Außenthermografie der Südwand nach dem Umbau (21.02.2009)

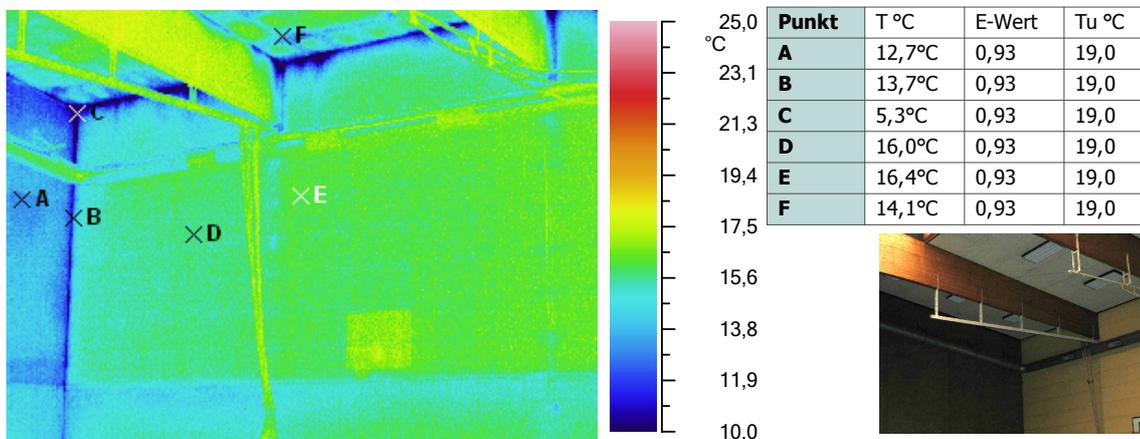
Abbildung 4.18: Innenthermografie, Nordwestecke im Altzustand (28.02.2004)

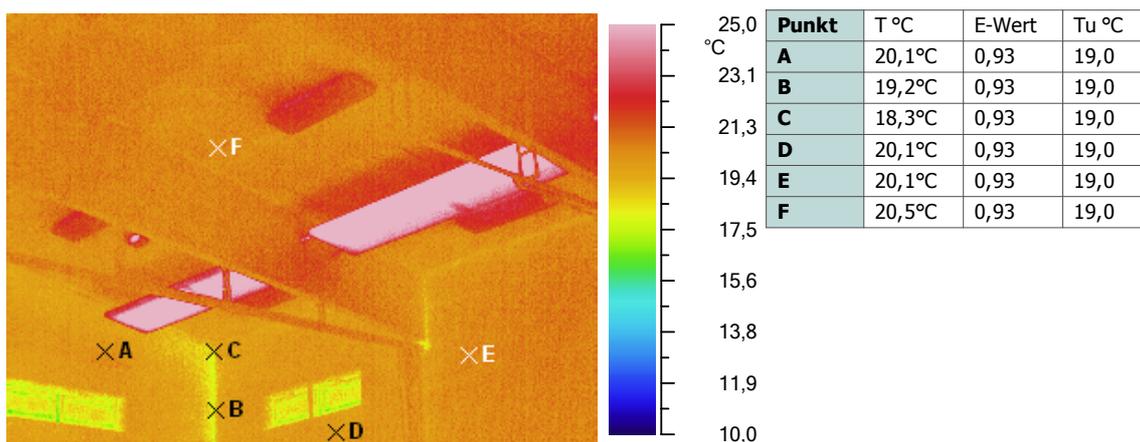
Nach der Sanierung ist der Wärmeschutz deutlich verbessert (Abb. 4.19). Zwischen den Bindern sind die im Zuge der Sanierung eingebrachten Deckenheizstrahlplatten erkennbar, die hier offensichtlich in Betrieb sind. Auch kann man die an beiden Wänden neu eingebauten Fenster erkennen, die zur bedarfsgerechten natürlichen Lüftung der Halle dienen.

Abbildung 4.19: Innenthermografie, Nordwestecke nach dem Umbau (21.02.2009)
