**Erarbeitung einer Technologie zur Sanierung von anthropogen umweltbedingten
Schäden an Denkmälern aus Tuffsteinen sowie modellhafte Anwendung am Beispiel der
Kirche in Brotterode**

**Abschlussbericht des von der Deutschen Bundesstiftung Umwelt geförderten
Forschungsprojektes AZ 33142/01**

**Materialforschungs- und -prüfanstalt an der Bauhaus-Universität Weimar
Zier, H.-W.; Grützner, T.**

Weimar, Januar 2020

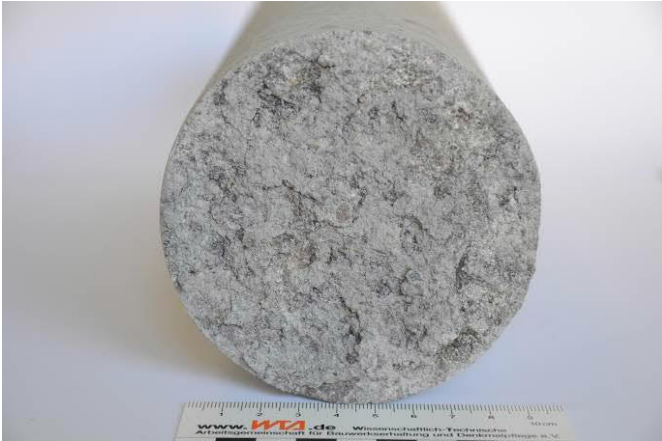
Abbildung 28: Vorderseite des Bohrkernes BR/K/13 (rötlich-violette Varietät) mit durch Abwitterung aufgerauter und leicht abschuppender Oberfläche

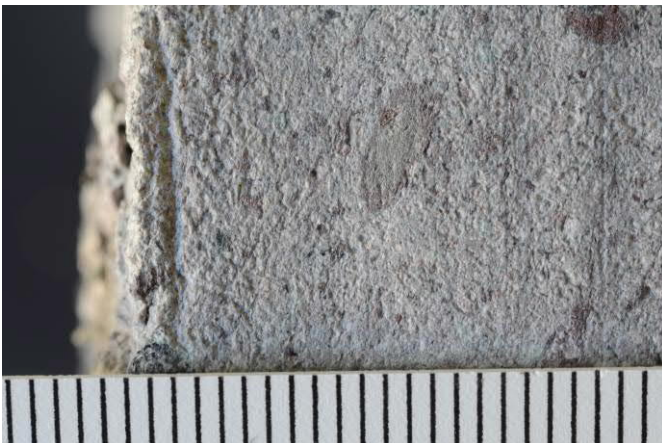
Abbildung 30: Wandungsfläche des Bohrkernes BR/K/13 im unmittelbaren Oberflächenbereich (links). Gut erkennbar sind die Aufrauung der angeschnittenen Oberfläche sowie oberflächenparallele Schwächezonen.

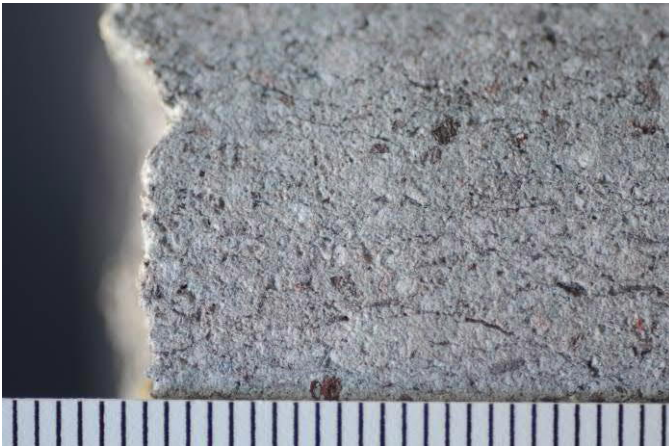
Abbildung 33: Wandungsfläche des Bohrkernes BR/K/11 im unmittelbaren Oberflächenbereich (links). Hier sind neben der Oberflächenaufräuhung auch eine fortschreitende Rissbildung im Gefüge erkennbar.

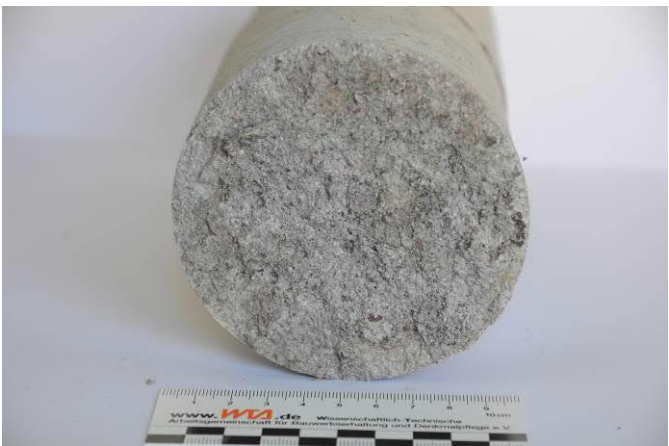
Abbildung 34: Vorderseite des Bohrkernes BR/K/16 (rötlich-violette Varietät) mit abschuppender Oberfläche

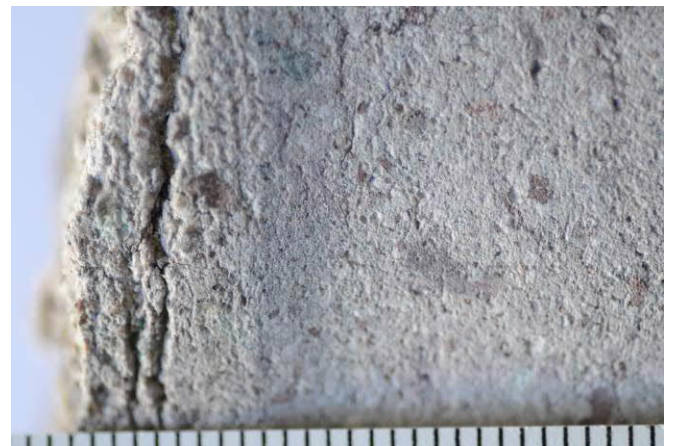
Abbildung 35: Wandungsfläche des Bohrkernes BR/K/16 im unmittelbaren Oberflächenbereich (links). Deutlich sichtbar ist die Gefügeschwächung in der oberflächennahen Zone, die sich in einer Rissbildung äußert.

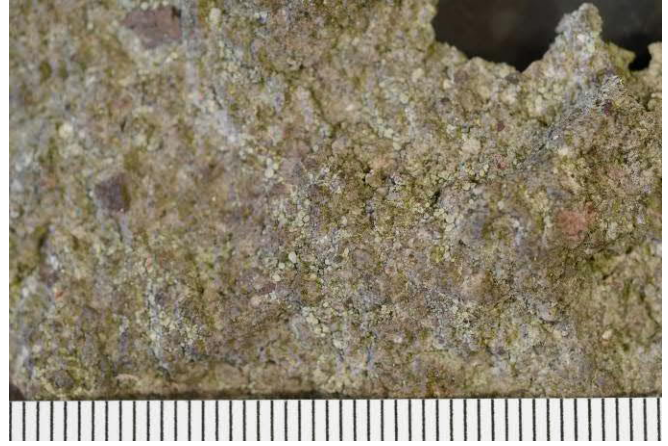
Abbildung 39: Gesteinsprobe BR/K/01a (Schale), Makroskopische Ansicht der Vorderseite mit erkennbar zerklüfteter, von Rissen durchzogener Oberfläche und starker biogener Besiedelung.

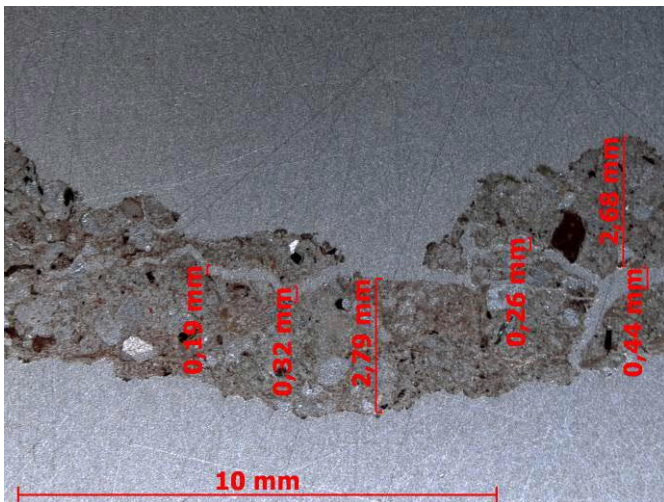
Abbildung 40: Gesteinsprobe BR/K/01a, Mikroskopaufnahme, Dünnschliff des Querschnittes der Schale mit erkennbar starker Zerklüftung und Rissbreiten bis fast 0,5 mm. Die Schalenoberseite ist im Bild oben.

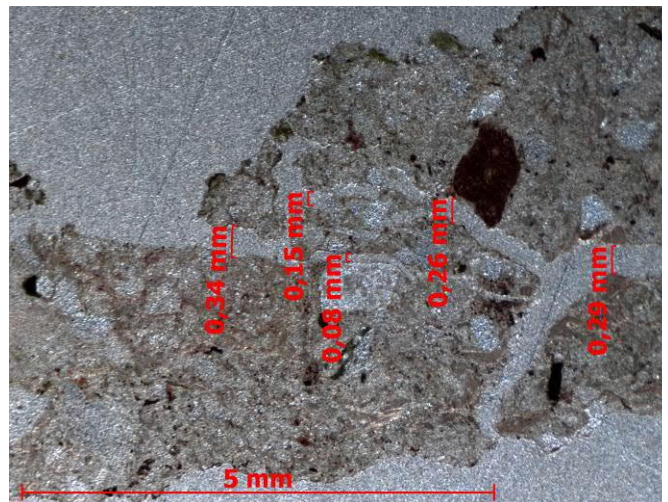
Abbildung 41: Gesteinsprobe BR/K/01a, Vergrößerter Ausschnitt aus Abbildung 40 zur Verdeutlichung des Rissystems. Oben ist die durch biogene Besiedelung grün gefärbte Oberfläche gut erkennbar.

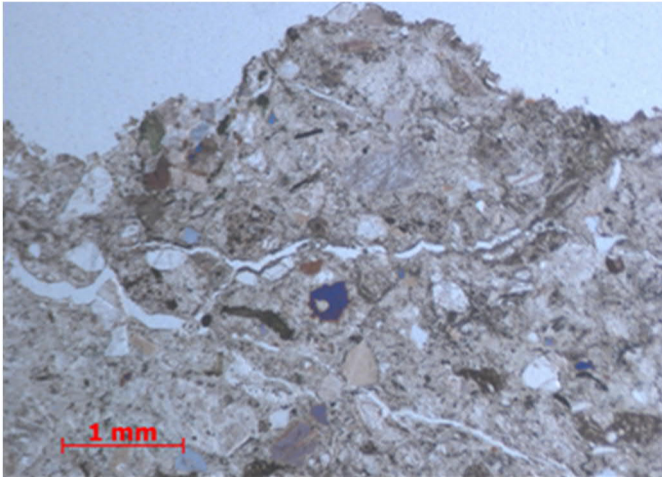
Abbildung 42: Gesteinsprobe BR/K/01a, Mikroskopaufnahme, Dünnschliff des Querschnittes der Schale mit durchgehendem Rissnetzsystem. Die Schalenoberseite ist im Bild oben. Polarisatoren II

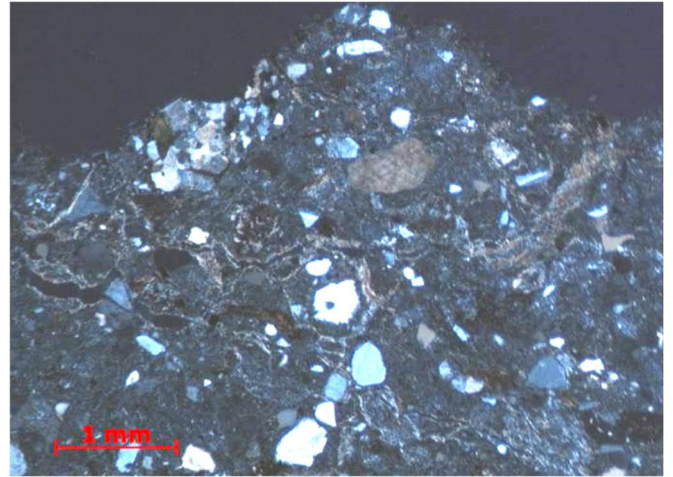
Abbildung 43: Gesteinsprobe BR/K/01a, Gleicher Ausschnitt wie Abbildung 42, Polarisatoren +: Gut erkennbar sind bräunliche Laminarstrukturen, welche die Schwächezonen darstellen, aus denen sich dann die Rissysteme entwickeln.

Bestandteil der sogenannten „Wüstenlacke“ und ein Phylломanganat. Es ist mit einer Härte von nur 1,5 (Mohs) sehr weich und wirkt deshalb wie eine Trennschicht im Gefüge, was die zu beobachtenden Rissbildungen entlang dieser Zonen erklären könnte.

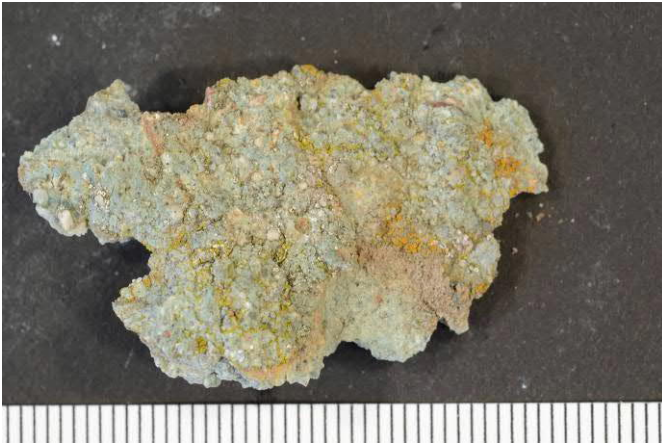
Abbildung 44: Gesteinsprobe BR/K/03 (grüne Steinvarietät, Schale), Ansicht der Oberseite mit extrem starker biogener Besiedelung

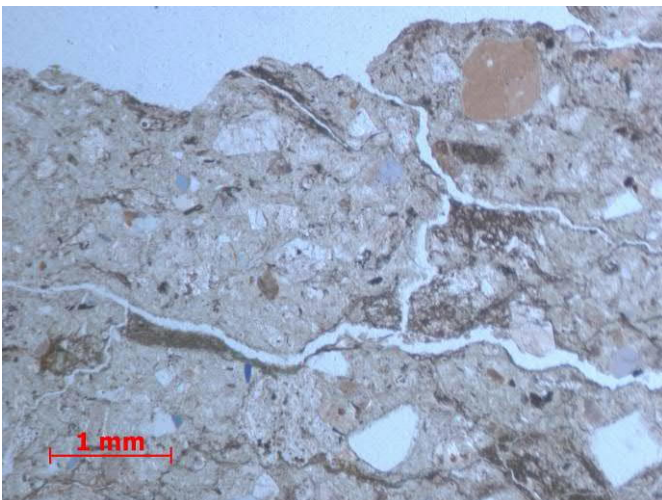
Abbildung 45: Gesteinsprobe BR/K/03, Mikroskopaufnahme, Dünnschliff des Querschnittes der Schale mit durchgehendem Rissnetzsystem. Polarisatoren II

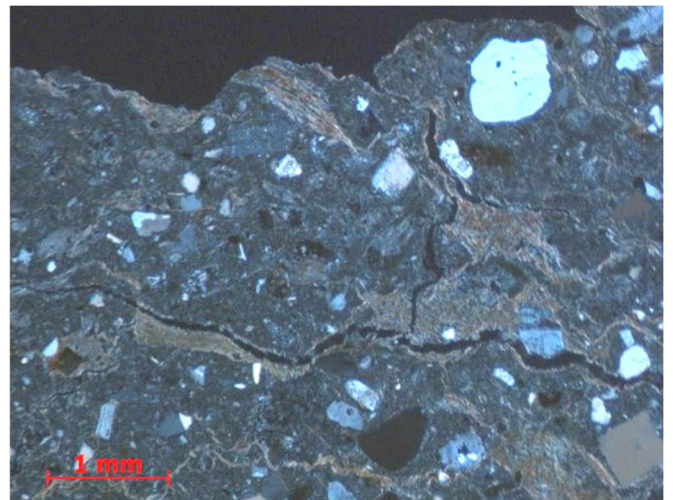
Abbildung 46: Gesteinsprobe BR/K/03, Gleicher Ausschnitt wie Abbildung 45, Polarisatoren +: Die bräunlichen Laminarstrukturen sind hier noch deutlicher erkennbar. Sie durchziehen netzförmig die gesamte Gesteinsmatrix. Die Risse entwickeln sich entlang dieser Strukturen.

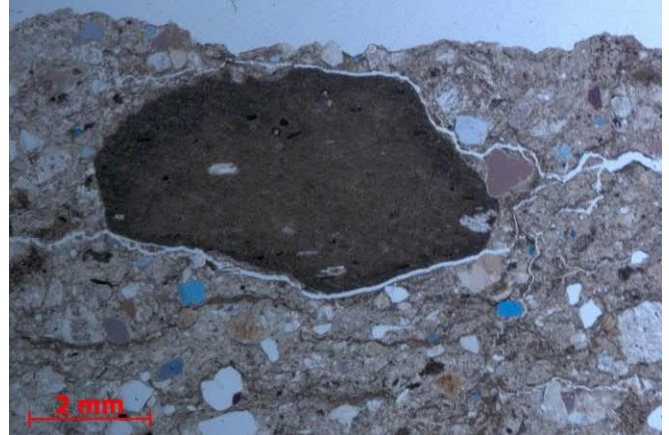
Abbildung 48: Gesteinsprobe BR/K/06a, Mikroskopaufnahme, Dünnschliff des Querschnittes der Schale mit starker Zerklüftung und Rissbreiten bis 0,3 mm. Der in der oberen Bildmitte erkennbare Pyroklast-Einschluss weist eine umlaufende Rissflanke auf. Die Schalenoberseite ist im Bild oben. Polarisatoren II

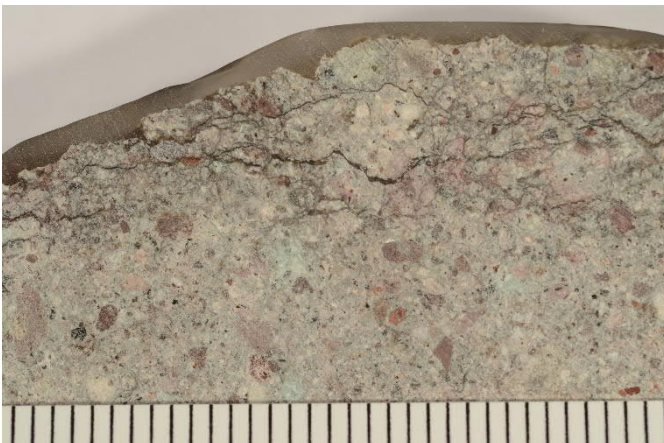
Abbildung 49: Gesteinsprobe BR/K/15-1 (rötlich-violette Steinvarietät), Querschnitt im Oberflächenbereich mit der ca. 5...10 mm starken Risszone. Darunter ist das Gefüge augenscheinlich ungeschädigt.

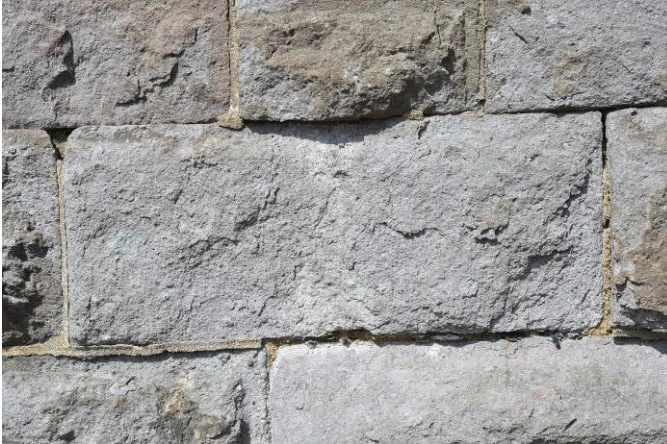
Abbildung 163: Werkstück des Sockels mit bereits abgewitterter Bossierung (Testfläche A) vor dem Schlämmenauftrag
