Objekt: Schloss Erxleben - Joachimsbau

GEBÄUDEBUCH - SCHLOSS ERXLEBEN II

Eine zusammenfassende Dokumentation

Modellhafte Anwendung der Heißluftbehandlung als denkmalgerechte ressourcenschonende Methode zur Restaurierung national wertvoller Güter am Beispiel von Schloss Erxleben (Aktenzeichen: 33302/01-45)

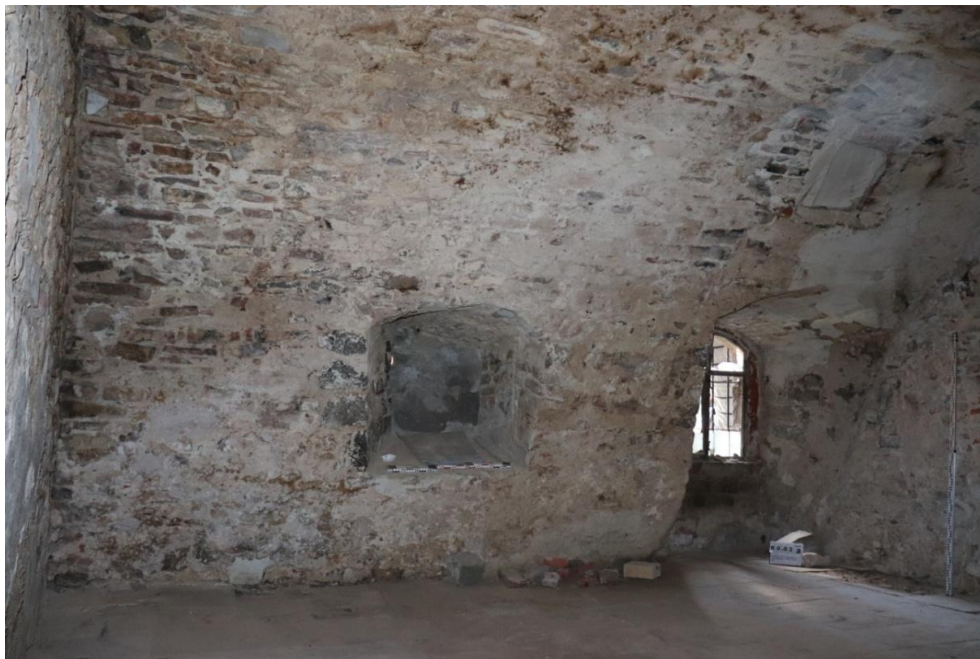
Foto-Nr. 0.02_1: Wand a (Übersicht): Nördliche Außenwand aus Bruchstein und Mörtel;

Fenster 1 (links): BRH= 0,80 m und STH= 2,00 m; Bruchsteine der Tonne zu Formsteinen geschlagen; Segmentbogensturz innen/ Sturz außen verändert; Fensternische innen konisch zulaufend; Fensteröffnung verschlossen; **Fenster 2** (rechts): BRH= 75 cm und STH= 2,27 m; verm. ehem. Türöffnung; Brüstungsbereich aus Ziegeln; Türgewände aus Sandstein (von außen sichtbar); Segmentbogensturz

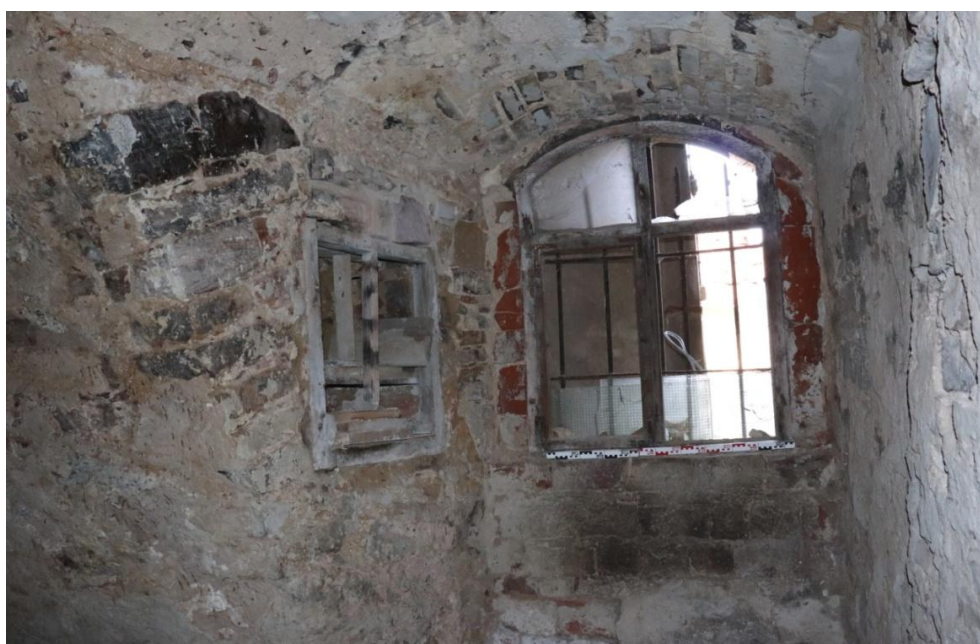
Foto-Nr.: 0.02_2: Fenster 1 (Detail 1): BRH= 0,80 m und STH= 2,00 m; Bruchsteine der Tonne zu Formsteinen geschlagen; Segmentbogensturz innen/ Sturz außen verändert; Fensternische innen konisch zulaufend; Fensteröffnung verschlossen

Foto-Nr.: 0.02_3: Fenster 2 (Detail 2) BRH= 0,75 m und STH= 2,27 m; verm. ehem. Türöffnung; Brüstungsbereich aus Ziegeln; Türgewände aus Sandstein (von außen sichtbar); Segmentbogensturz; hölzerner Fensterrahmen Schlitz-Zapfen-Verbindung; zweiflügelig mit Oberlicht; Eckbänder Stützkloben Ziehknäuf

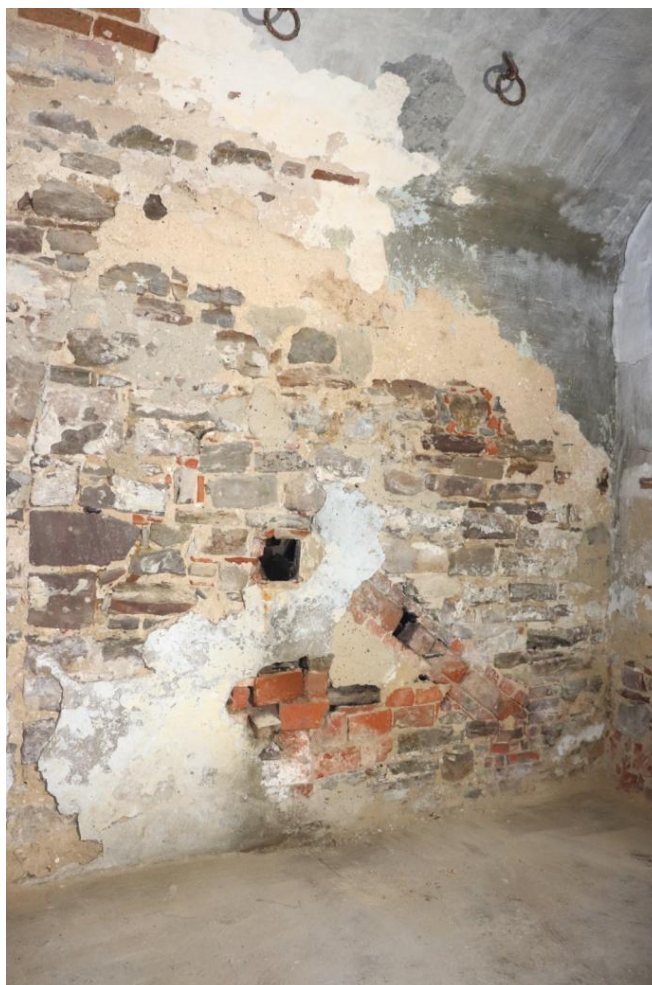
Foto-Nr.: 0.03_3: Wand a (Übersicht 3): Innenwand aus Sandstein/ Bruchstein mit Kalkmörtel; verschiedene nachträgliche Rauchzüge, die zu dem dahinter liegenden Kaminschlot in Raum 0.02 führt, mit Ziegelstein aufgemauert

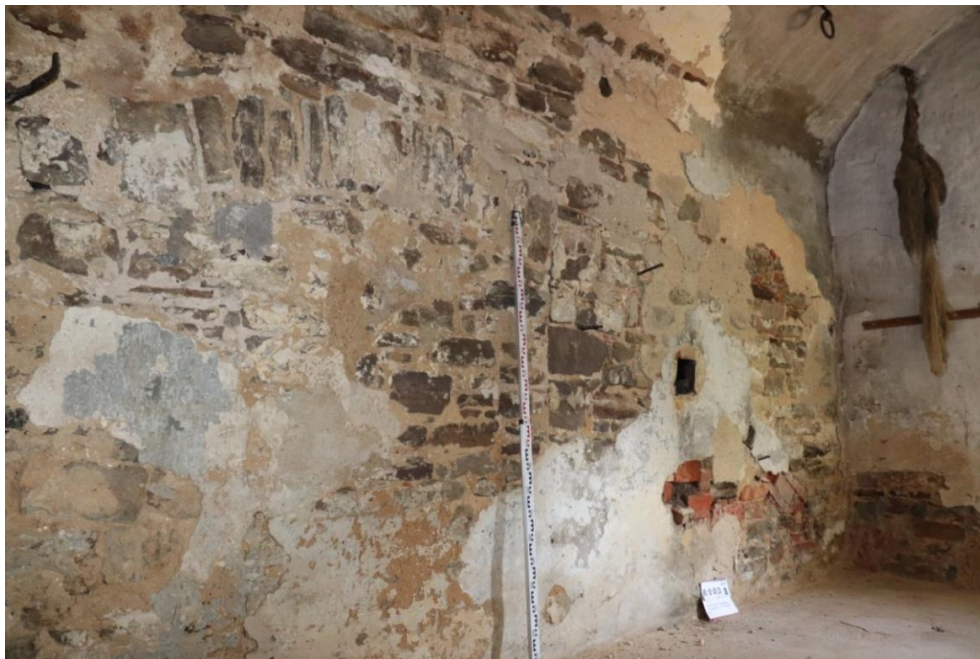
Foto-Nr. 0.03_4: Wand a: Segmentbogensturz (1,5 m von Wand d entfernt, Breite 1,7 m) aus Sandstein; östliches (rechtes) Gewände als Baunaht erhalten; Wandöffnung zweiphasig verschlossen mit Bruchstein und Kalksandmörtel

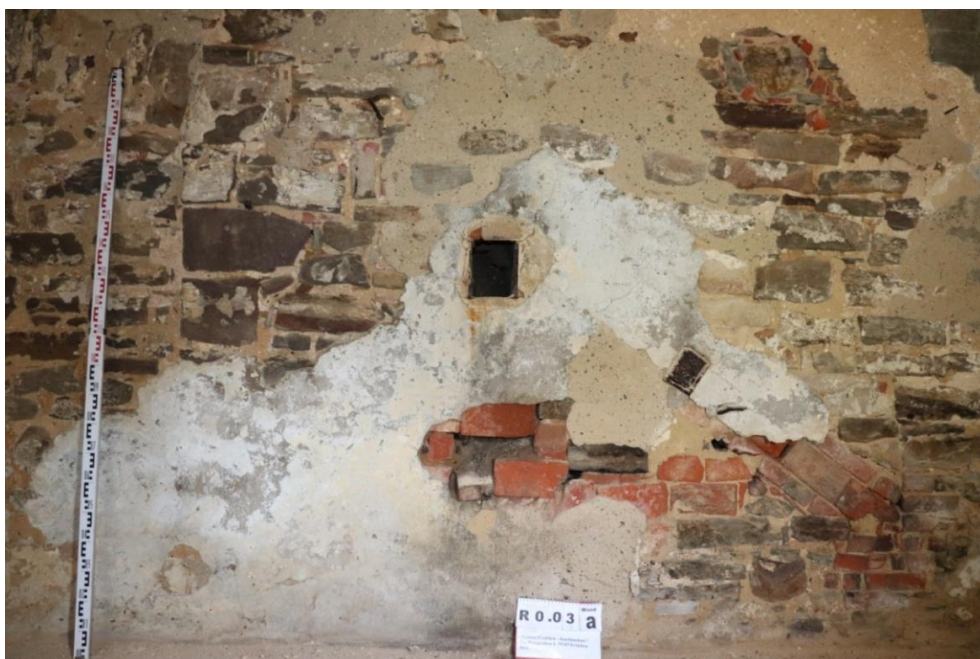
Foto-Nr. 0.03_5: Wand a: Verschiedene nachträgliche Rauchzüge, die zu dem dahinter liegenden Kamin-schlot in Raum 0.02 führt, mit Ziegelstein aufgemauert

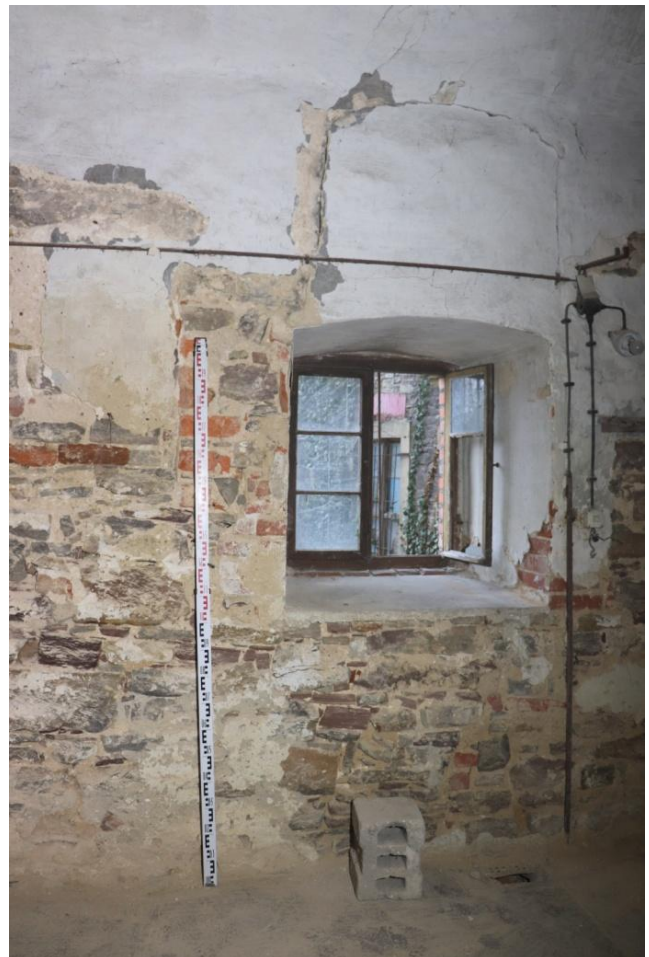
Foto-Nr. 0.03_7: Wand c (Übersicht 1): südliche Außenwand aus Bruchstein/ Ziegel und Kalkmörtel/ Zementputz; **östliches Fenster** (links) BRH= 1,08 m und STH= 2,23 m; segmentbogenförmiger Sturz, zweiflügelig, Fensterrahmen mit Schlitz-Zapfen-Verbindung, Fensterflügel mit Schlitz-Zapfen-Verbindung, Ziehknauf, Fensterkloben, Eckbänder, Fenstergewände aus Ziegeln

Foto-Nr. 0.03_8: Wand c (Übersicht 2): südliche Außenwand aus Bruchstein/ Ziegel und Kalkmörtel/ Zementputz; **westliches Fenster** (rechts) BRH= 1,05 m und STH= 1,21 m; segmentbogenförmiger Sturz, zweiflügelig, Fensterrahmen mit Schlitz-Zapfen-Verbindung, Fensterflügel mit Schlitz-Zapfen-Verbindung, Ziehknauf, Fensterkloben, Eckbänder, Fenstergewände aus Ziegeln

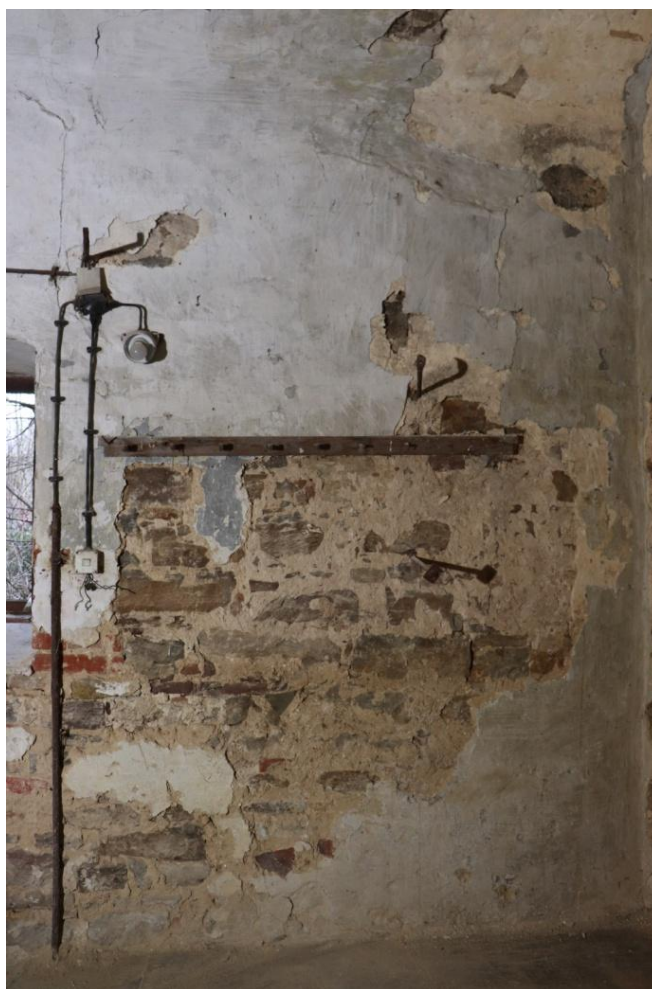
Foto-Nr.: 0.03_9: Wand c (Übersicht 3): Südliche Außenwand aus Bruchstein/ Ziegel und Kalkmörtel/ Zementputz;

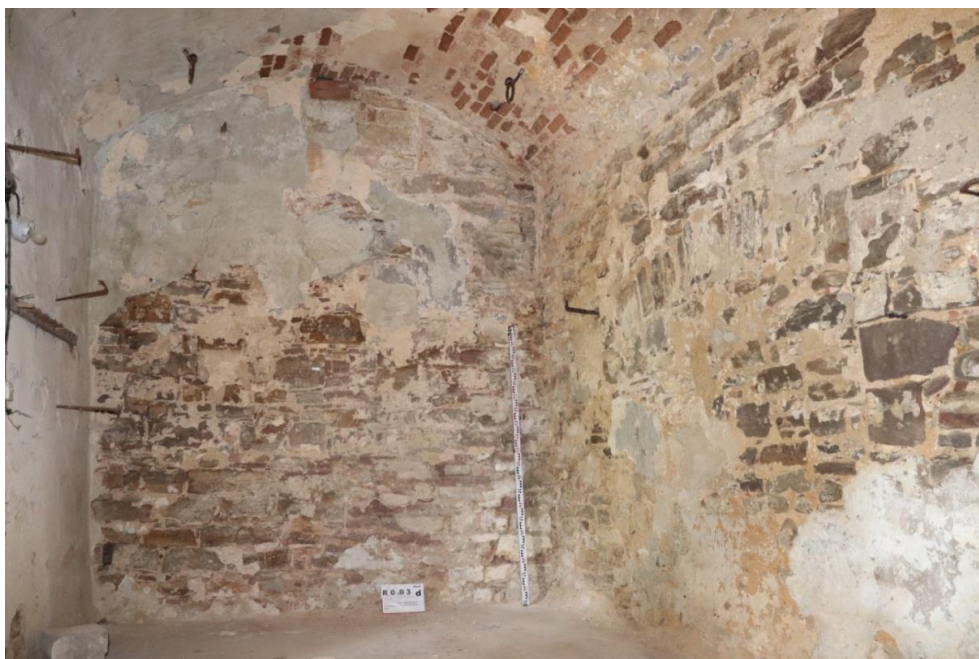
Foto-Nr.: 0.03_12: Wand d (Übersicht): Westliche Außenwand aus Bruchstein/ Sandstein und mehrlagiger Kalkputz mit Kalkschlemmen, nicht in Verband mit Wand a

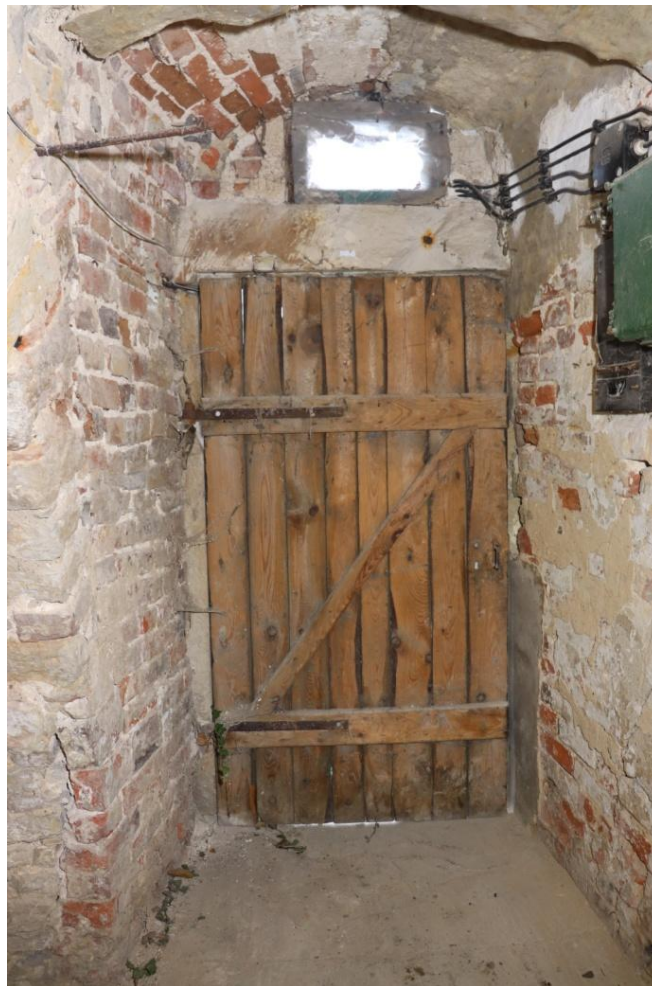
Foto-Nr. 0.04_5: Wand c (Übersicht): Südliche Außenwand aus Bruchstein/ Ziegel; östlicher Teil Zwickel/ Bogenansatz eines Entlastungsbogens; Durchbruch gemauert mit Ziegel; Türöffnung mit Sandsteingewände, über dem Gewände ein kleines Oberlicht (liegendes Rechteck), Türblatt nicht bauzeitlich, Brettertür, Türkloben

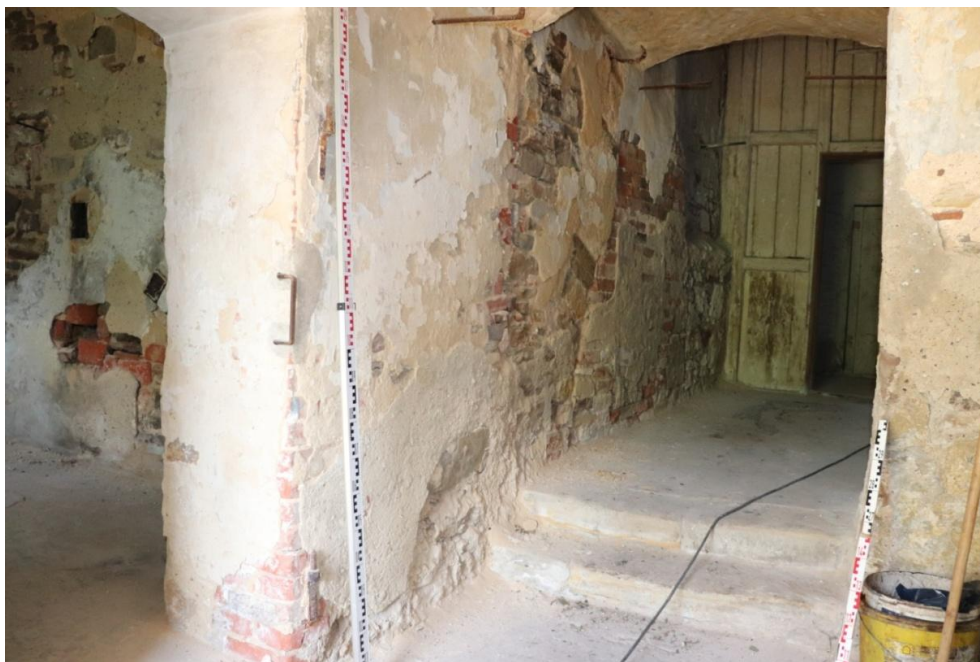
Foto-Nr.: 0.04_6: Wand d (Übersicht): Innenwand aus Bruchstein/ Sandstein; nachträglich an die mittelalterliche Außenmauer (Wand a) angefügt, Baunaht deutlich erkennbar
Türöffnung mit Segmentbogensturz aus Ziegelstein, Türgewände aus Ziegelstein, Kalkputz
mehrlagige Kalkschlemme

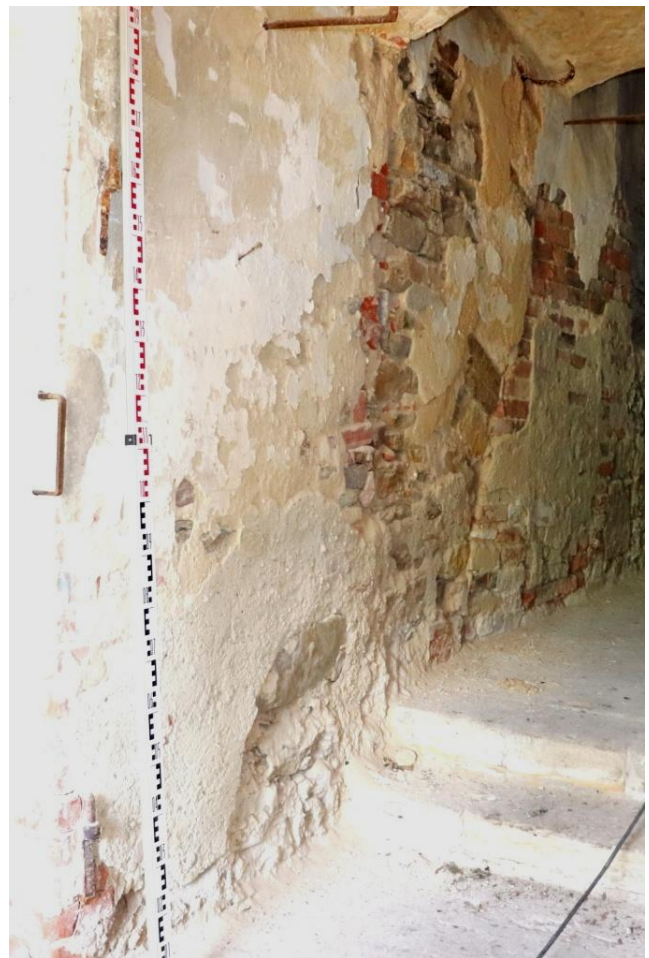
Foto-Nr. 0.04_7: Wand d (Detail 1): Innenwand aus Bruchstein/ Ziegel; südlicher Teil; Tür siehe oben

Foto-Nr. 0.04_8: Wand d (Detail 2): Innenwand aus Bruchstein/ Ziegel; nördlicher Teil; Tonne erkennbar

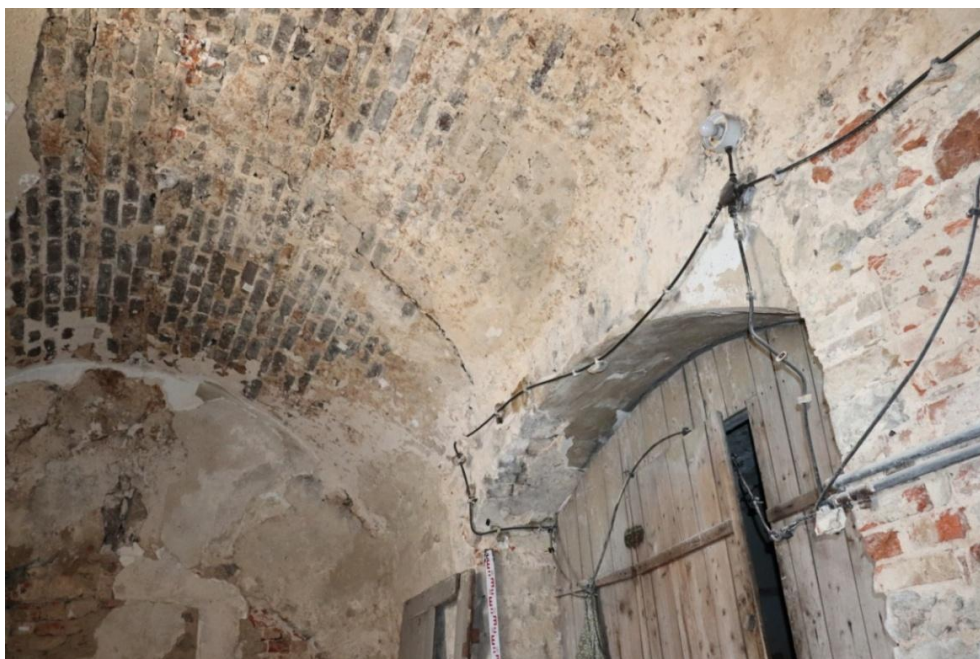
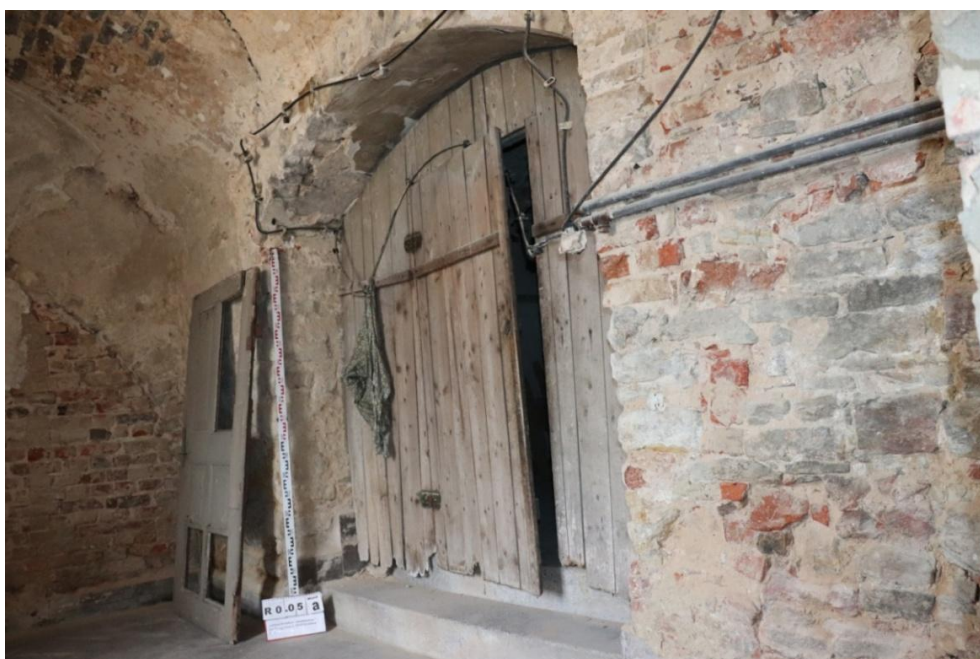
Foto-Nr. 0.05_1: Wand a (Übersicht 1): Innenwand aus Bruchsteine/ Sandsteine und Kalksandmörtel; Ausbesserung partiell mit Ziegelstein; Wand im östlichen Bereich stark gestört, vermutlich durch Rückbau älterer Anbauten; Putz: Kalkputz, jüngere zementhaltige Putze, jüngere Kalkschlemme; Wandöffnung: Türnische mit Segmentbogensturz, Nischenöffnung verm. vergrößert; Sandsteingewände im 1. bzw. 2 OG, Gesamtbreite 2,4 m

Foto-Nr. 0.05_2: Wand a (Übersicht 2): (Beschreibung siehe Foto 0.05_1)

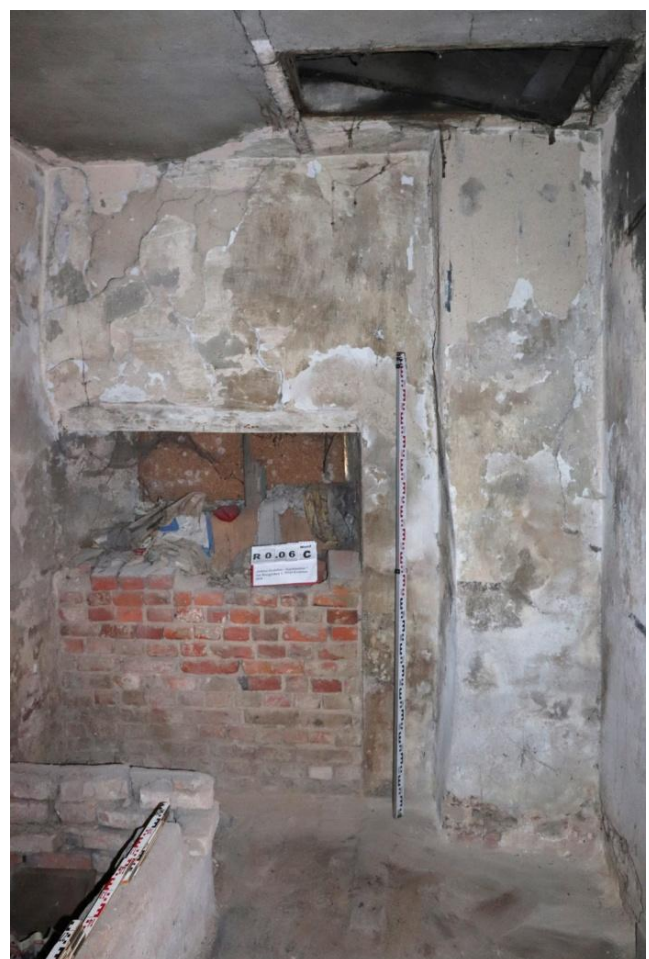
Foto-Nr. 0.06_2: Wand c (Übersicht): verm. Innenwand aus Ziegel und Zementputz; mit verschlossener Fensteröffnung mit BRH= 0,99 m und STH= 1,71 m; urspr. Fenstergewände Naturstein gemauert; Fensteröffnung mit Bruchsteinen vermauert; Brüstung geziegelt; im Vordergrund geziegelte Tränke erkennbar

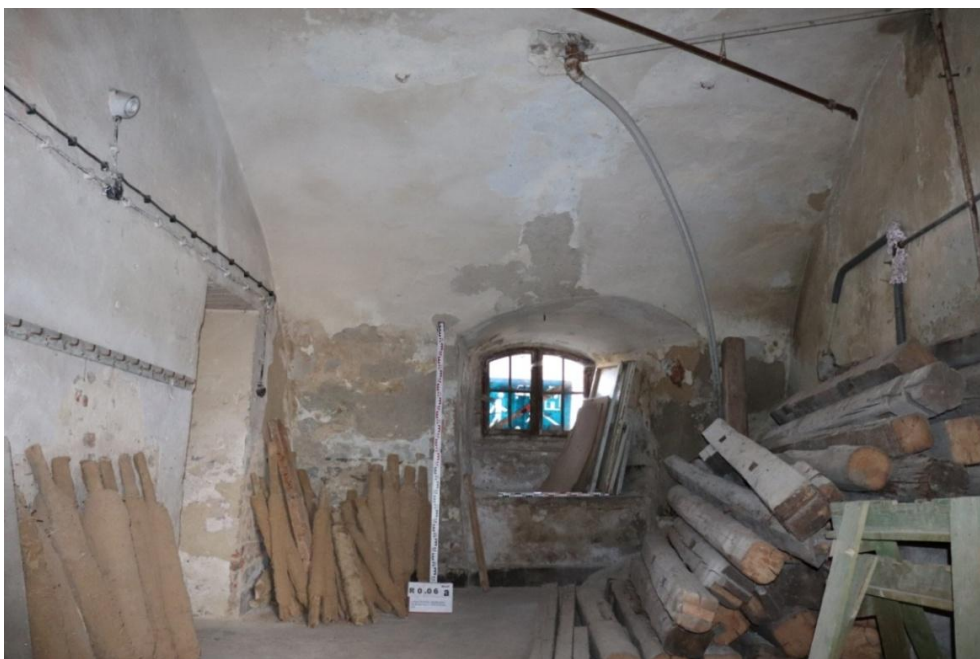
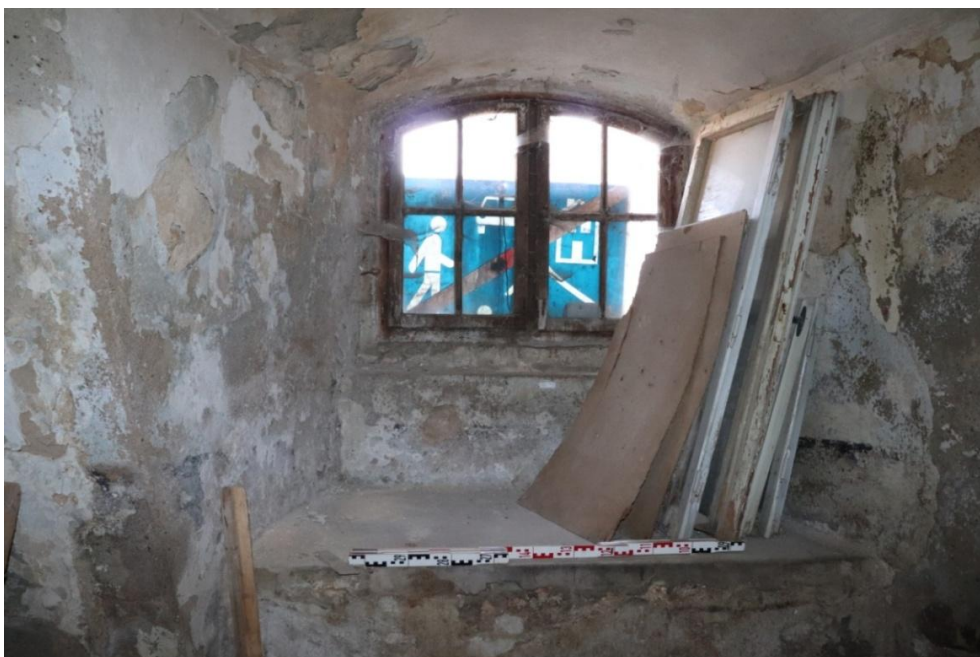
Foto-Nr. 0.07_1: Wand a (Übersicht): Nördliche Außenwand aus Bruchstein/ Sandsteine/ Ausbesserung mit Ziegeln und Kalksandmörtel/ Kalkputz mit Kalkschlemmen/ Zementputz; Wandöffnung: BRH= 0,84 m und STH= 2,28 m; Fensternische 16. Jahrhundert, mit Segmentbogen geschlossen, außen: sandsteinernes Fenstergewände mit Profilierung (Rundstab, Kehle)

Foto-Nr. 0.07_2: Wandöffnung: BRH= 0,84 m und STH= 2,28 m; Fensternische 16. Jahrhundert, mit Segmentbogen geschlossen, Außen: sandsteinernes Fenstergewände mit Profilierung (Rundstab, Kehle)

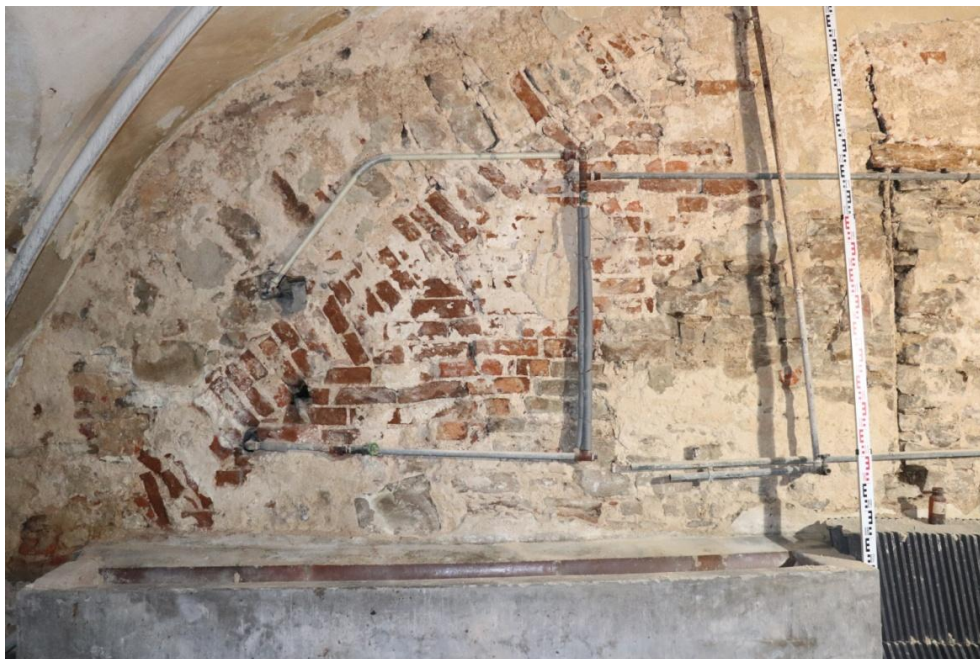
Foto-Nr. 0.07_3: Wand b (Übersicht 1): östliche Außenwand; nördlicher Teil; Ziegelsteinbogen zweilagig im Läufer-Binder-Verband von Nord nach Süd ansteigend (selber Mörtel bei Ziegelbogen und Untermauerung), Formate der Ziegelsteine Läufer 26x7 cm; Binder 6,5x13,5 cm; Kalkmörtel mit Kalkspatzen und Kies, Fugenbreite 1,5-2,5 cm, darüberliegende Bruchsteine/ Ziegel dem Bogenverlauf des Ziegelsturzes folgend; oberhalb des Bogens Rissverlauf

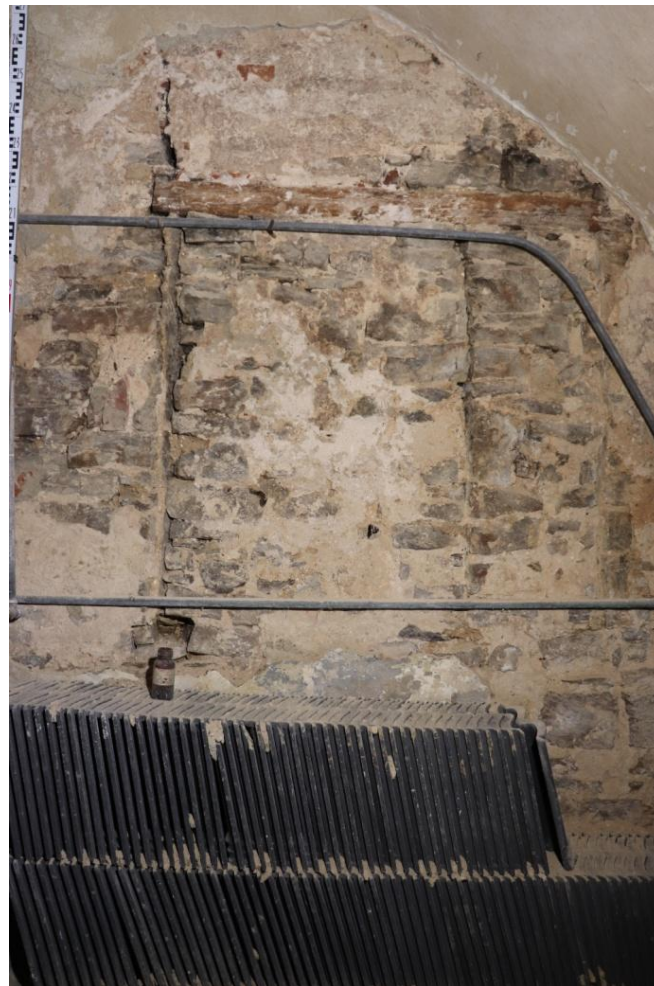
Foto-Nr. 0.07_4: Wand b (Übersicht 2): östliche Außenwand; südlicher Teil; nördliche Wandhälfte nachträglich aufgemauert, in Bruchstein und Kalkmörtel; mit Nische/Fenster konisch zulaufend, Laibungen glatt verputzt (Kalkmörtel, Kalkspatzen, Kieseinlagerung), hölzerner Sturz, Zusetzung der Nische/ Fensteröffnung in zwei Phasen

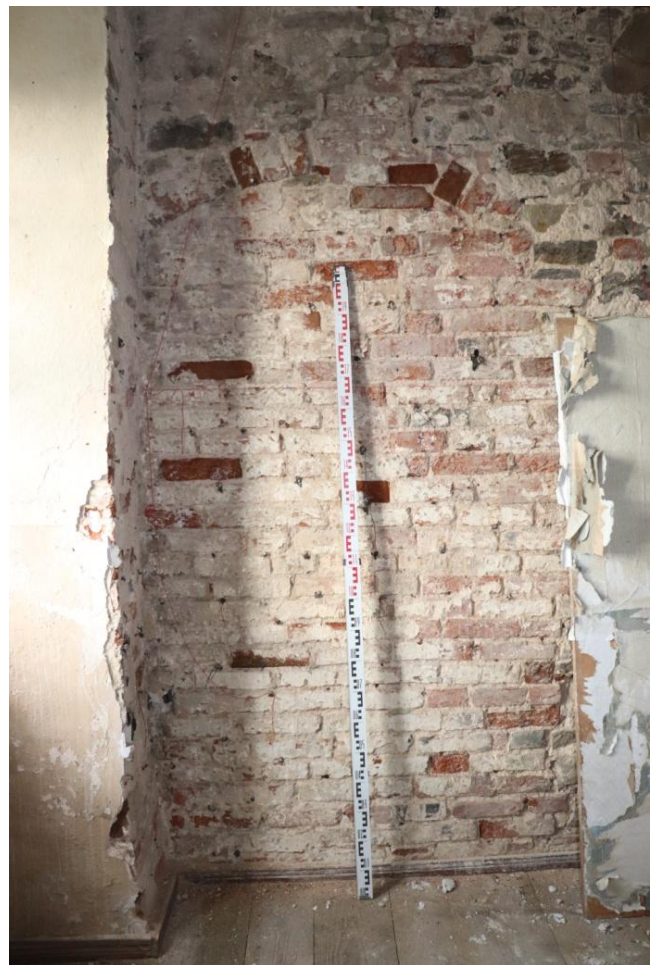
Foto-Nr. 1.02_8: Wand d (Detail): Türöffnung (b= 1,2 m, Zwickelhöhe: 2,20 m); keine Laibung erkennbar (nahtloser Übergang von Ziegelwand in Öffnungsverschluss); nur partiell erhaltener Segmentbogen aus Ziegeln (vermutlich Binder 9x14 cm) erkennbar

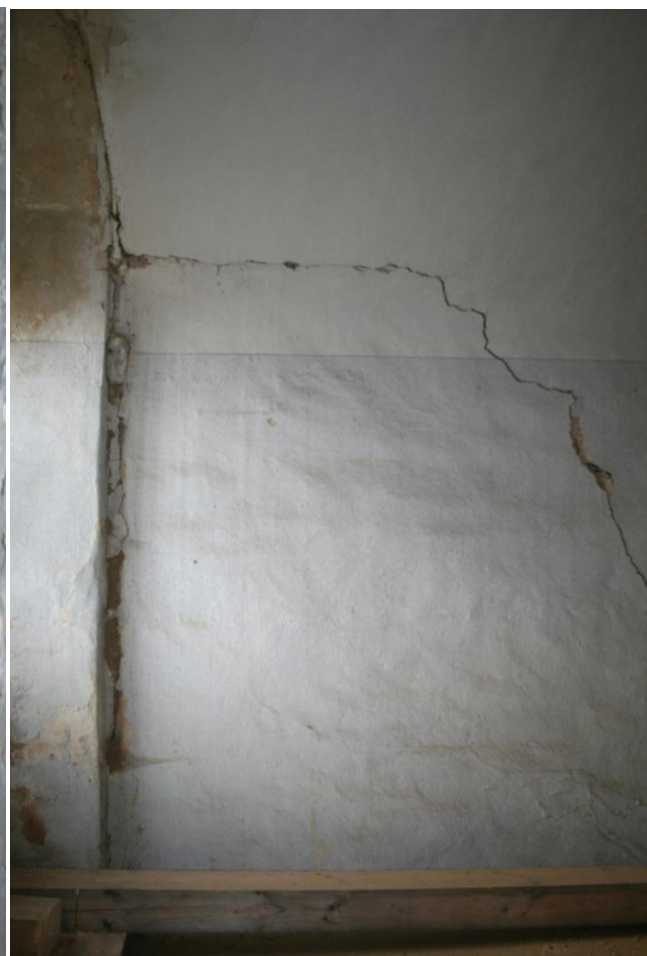
Foto-Nr. 1.03_5: Wand d (Detail): Innenwand aus Bruchstein und Kalkmörtel;
Innenwand d und Außenwand c stehen nicht im Verband, daraus resultiert eine Rissbildung
