*Maßnahmen zur Verminderung von
Bleikorrosion an Orgelpfeifen*

Entwicklung von innovativen Maßnahmen zur Verminderung von Bleikorrosion an Orgelpfeifen aus dem 17. Und 18. Jhdt. am Beispiel ausgewählter national wertvoller Kulturgüter von Arp Schnitger

Förderkennzeichen: Az. 33580

Bremen, 2018

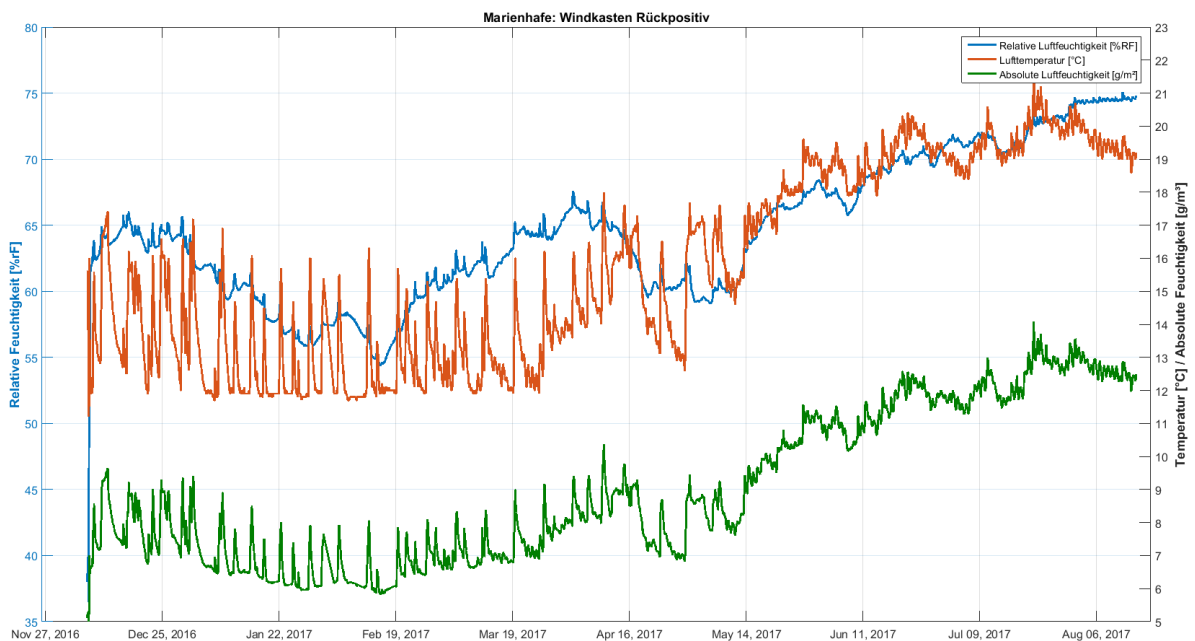
Abb. 3: Klima im Windkasten der Orgel in Marienhäfe (Dez. 2016 – Aug. 2017)

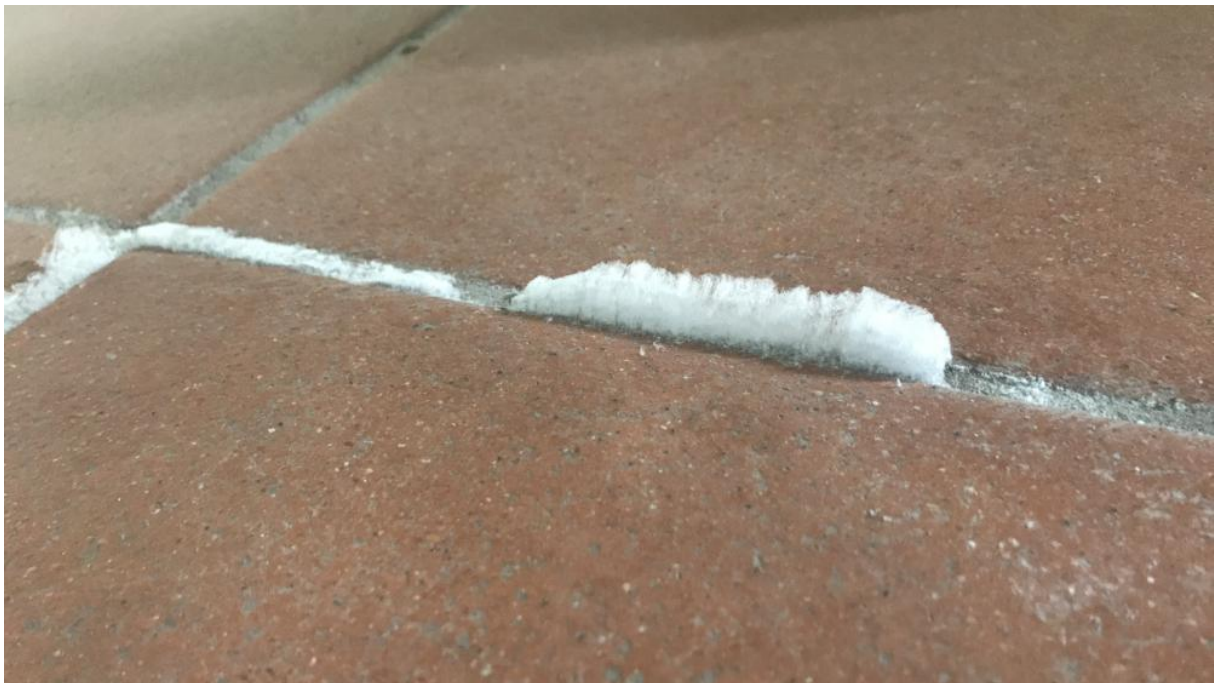
Abb. 4: Ausblühungen von Salzen auf den Fugen des Fußbodens der Kirche St. Vitus in Belum. Aufgrund der Austrocknung des Untergrundes blühen leicht lösliche Salze auf den porösen Fugen aus.

Im September 2017 waren auf den Fugen des Fußbodens ausgeprägte Salzausblühungen zu sehen (Abb. 4). Dem Trocknungsgradienten folgend kristallisieren die Salze der alkalischen Porenlösungen des zementären Bindemittels aus. Glücklicherweise liegt der Kristallisationshorizont auf der Oberfläche und nicht darunter, was zu massiven Salzschäden geführt hätte. Für die Betrachtung des Raumklimas ist das Austrocknen des Fußbodens aber ein gutes Zeichen.

Allein die Öffnung der Seitenfenster mit einer damit einhergehenden Querlüftung hat diesen Effekt bewerkstelligt. Eine automatische Regelung der Fensteröffnung durch Stellmotoren aufgrund von messtechnischem Vergleich der absoluten Feuchten Außen und Innen würde den Effekt noch positiv verstärken.

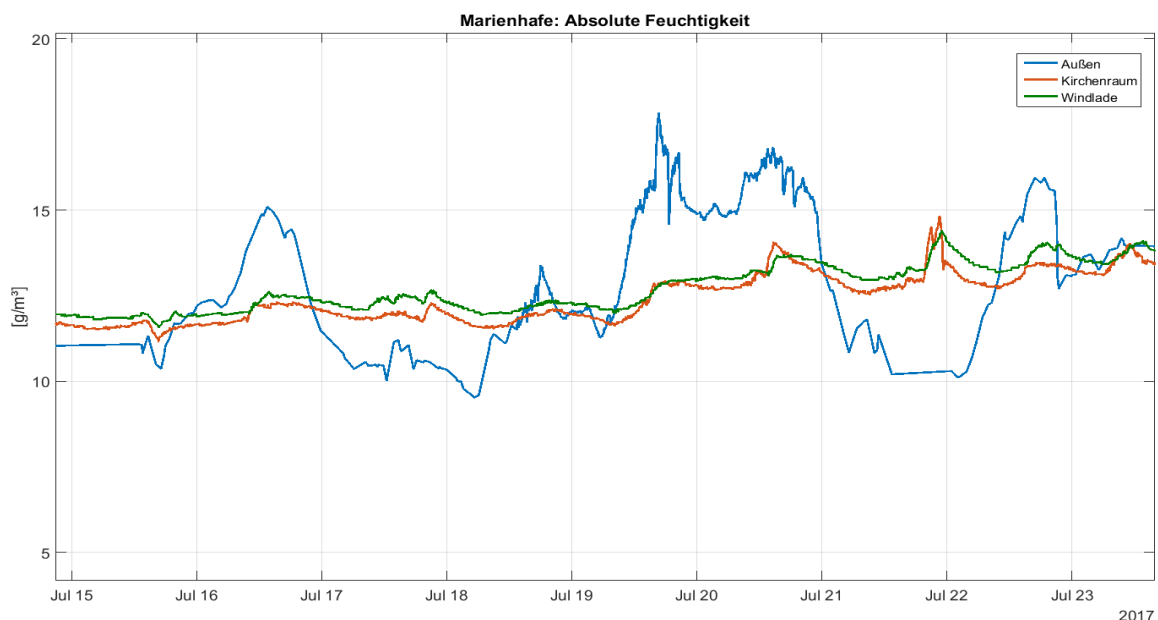
Die absoluten Feuchten in der Kirche und der Windlade laufen fast parallel und unterliegen nur geringen Schwankungen. Die absoluten Feuchtwerte außerhalb der Kirche dagegen schwanken sehr stark zwischen 10 und 17 g/m^3 .

Abb. 9: Messung der absoluten Feuchtigkeit im Marienhafte außerhalb der Kirche, im Kirchenraum und in der Windlade während einer extremen Wittersituation im Juni 2017

Fazit: Kurzfristige, auch extreme Ereignisse bezüglich der Raumluftfeuchte haben nur geringen Einfluss auf die Feuchtesituation im Windsystem der Orgel. Temperaturschwankungen der Raumluft sind dagegen sehr viel effektiver und beeinflussen die Luftfeuchtigkeiten im Windsystem schneller.

öffnen, wenn die absolute Feuchtigkeit außen geringer ist als in der Kirche (hier am 17.07. und am 21.07.). Umgekehrt sollte man die Belüftung nicht durchführen, wenn die Außenfeuchten deutlich höher sind als in der Kirche, im vorliegenden Fall also am 16.07. und 22.07.

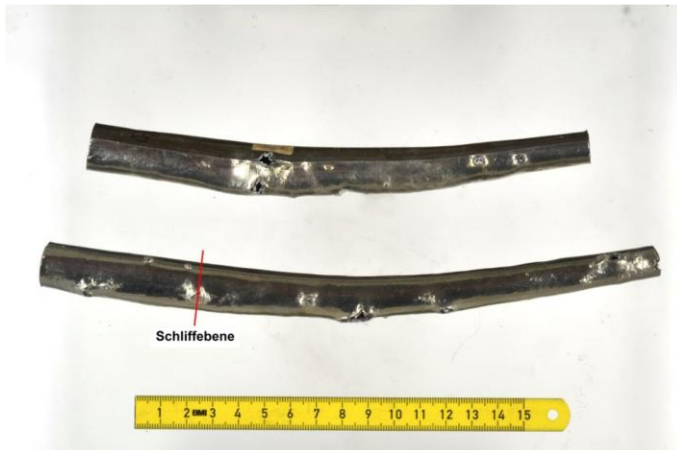
Abb. 29: Prospektpfeifen Zelle

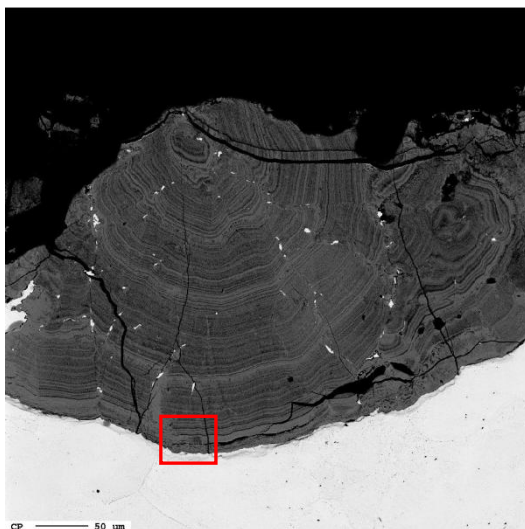
Durch die unterschiedliche Rückstreuung der Einzelmaterialien kann man die Korrosionsprodukte auf dem gesunden Blei (weiß, unten) gut erkennen (Abb. 31). Man sieht aber auch sehr gut die einzelnen Korrosionszyklen als unterschiedlich helle Streifen in dem Korrosionspaket. Das erinnert an die Jahresringe eines Baumes. Eine erste Abschätzung ergibt eine Anzahl von ca. 120 Korrosionswechseln. In höherer Vergrößerung des mit rotem

Abb. 31: REM-RE-Abbildung am Querschliff durch eine Korrosionspustel

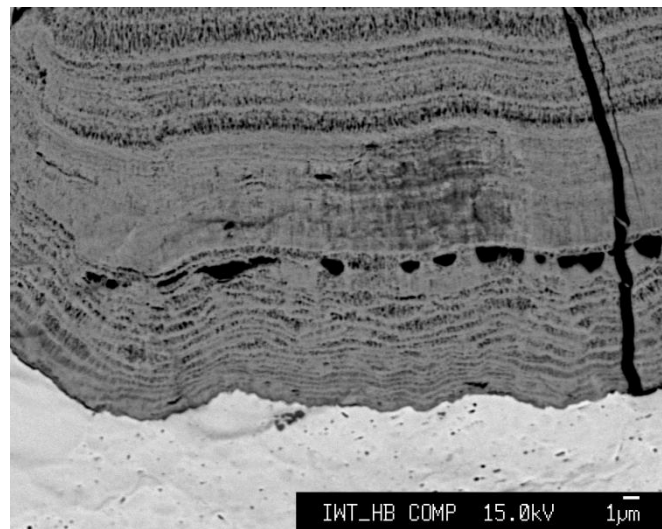
Abb. 32: Ausschnitt aus Abb. 31 (roter Rahmen)

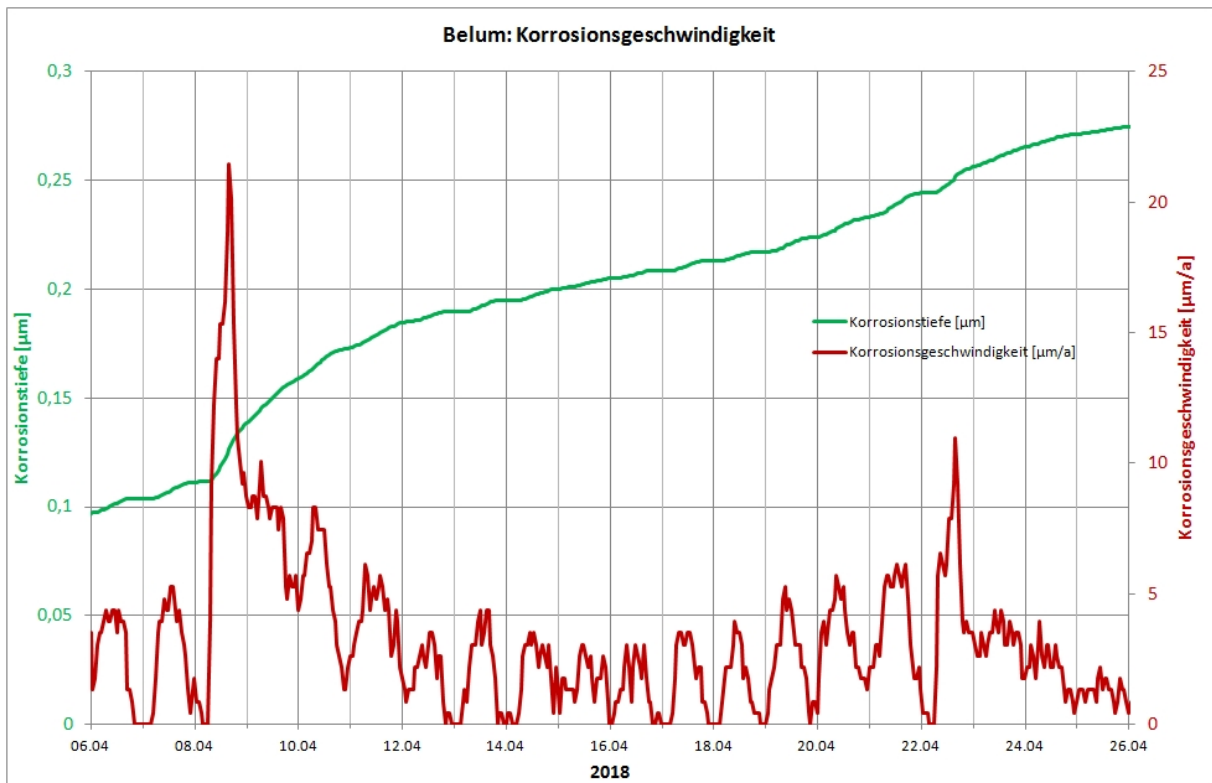
Abb. 38: Korrosionsmessung in der Windlade C der Orgel in Belum in der Zeit vom 06.-26.04.2018
Die grüne Kurve stellt die Korrosionstiefe in μm dar. Die rote Kurve beschreibt die Korrosionsgeschwindigkeit in der gleichen Zeit.

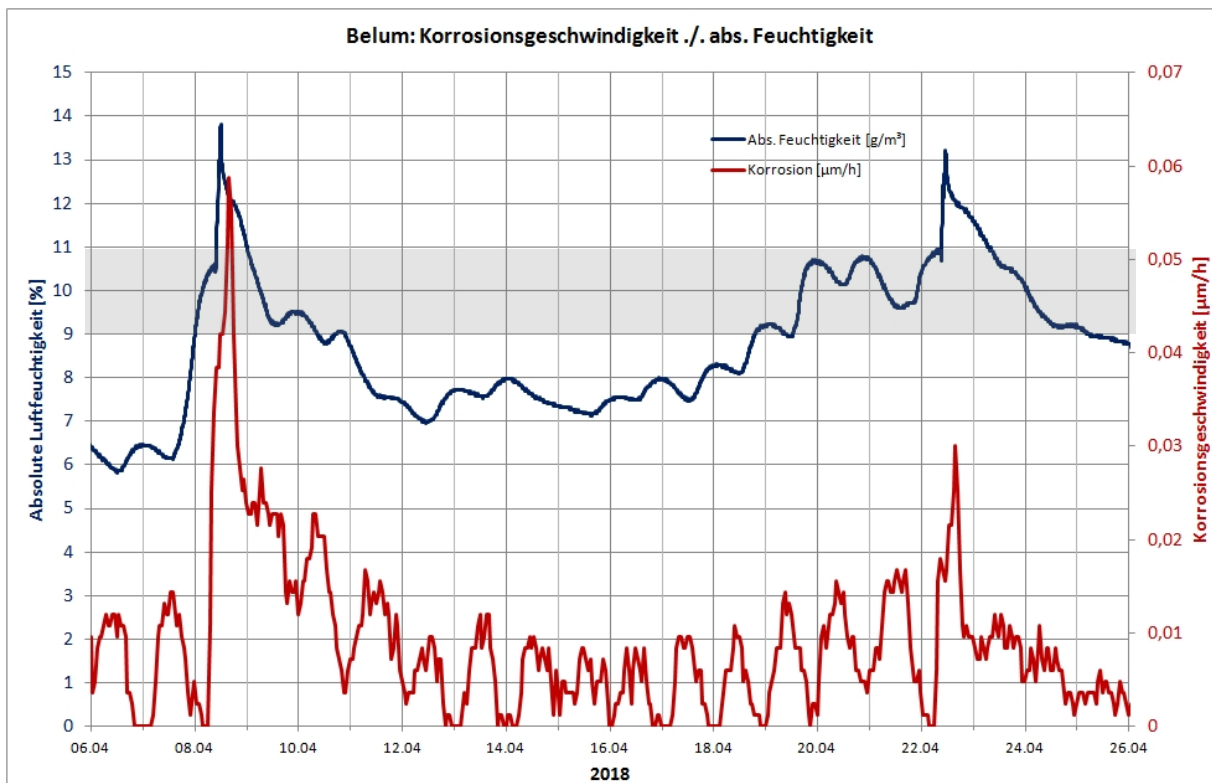
Abb. 41: Korrosionsmessung in der Windlade C der Orgel in Belum in der Zeit vom 06.-26.04.2018
Die rote Kurve beschreibt die Korrosionsgeschwindigkeit in dieser Zeit, die absolute Feuchtigkeit ist in blau dargestellt. Der grau unterlegte Bereich zwischen 9 - 11 g/m³ markiert die kritischen Feuchtigkeiten, bei deren Überschreitung die Korrosion verstärkt abläuft.

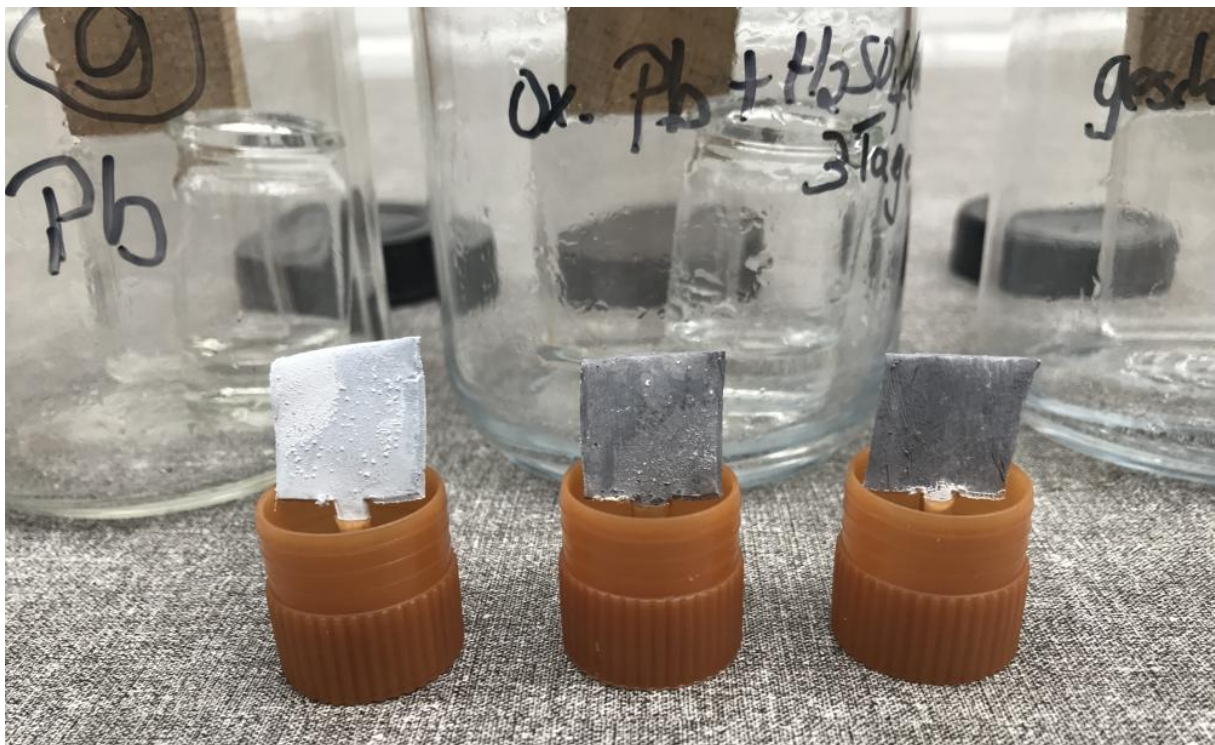
Abb. 42: Probe 1 (ganz links, unbehandelt): starke Bleiacetatbildung.
