Modellvorhaben zur Erfassung der Wechselwirkungen von Umweltbelastungen, Boden- und Wasserverhältnissen

Endbericht Az: 21667

„Modellvorhaben zur Erfassung der Wechselwirkungen von Umweltbelastungen, Boden- und Wasserverhältnissen zur Gefahrenabwehr für den Gehölzbestand der Wörlitzer Anlagen und des Luisiums“

Projektkennblatt
der
Deutschen Bundesstiftung Umwelt

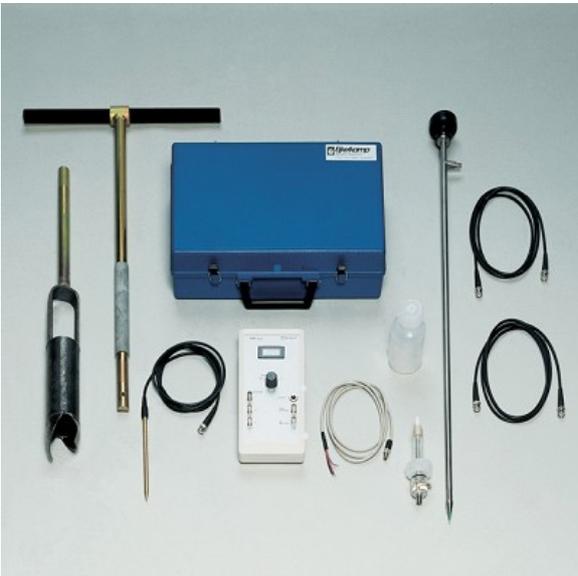
Abbildung 4-3: ODR-Messset

Zur Messungen der Sauerstoffdiffusionsrate im Bereich der Wörlitzer Anlagen und des Luisiums wurde das Messset der Firma Eijelkamp (Abbildung 4-3) genutzt.

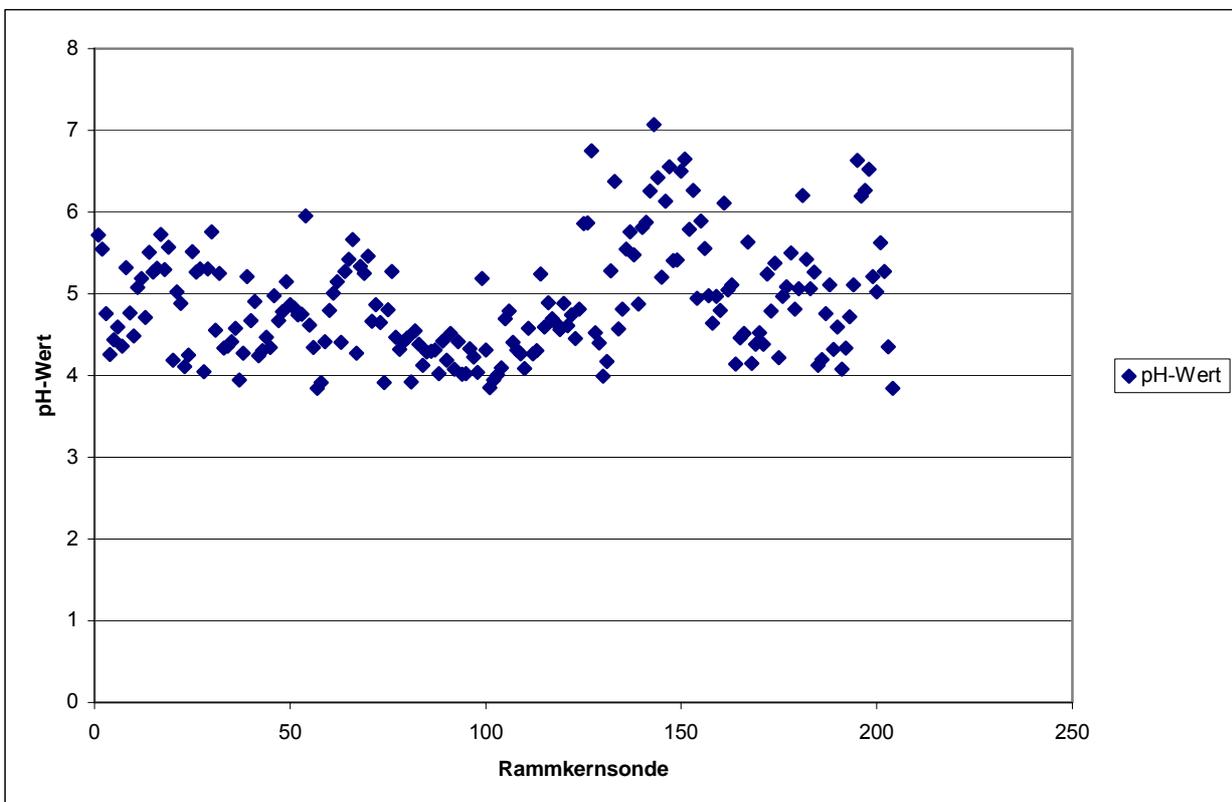
Abbildung 4-9: pH-Wert-Verteilung aller Mittelwerte der Rammkernsondierungen im Bereich der Wörlitzer Anlagen

Um eine einheitliche Datenbasis zu gewährleisten, wurden zur statistischen Auswertung der pH-Werte die oberen vier Bodenhorizonte, die den Tiefenbereich bis ca. 12 dm widerspiegeln, herangezogen und auf dieser Grundlage für jeden Datensatz der Rammkernsondierung der Mittelwert berechnet. Diese, in Abbildung 4-9 dargestellten Mittelwerte bilden die Datenbasis für die weiteren Auswertungen.

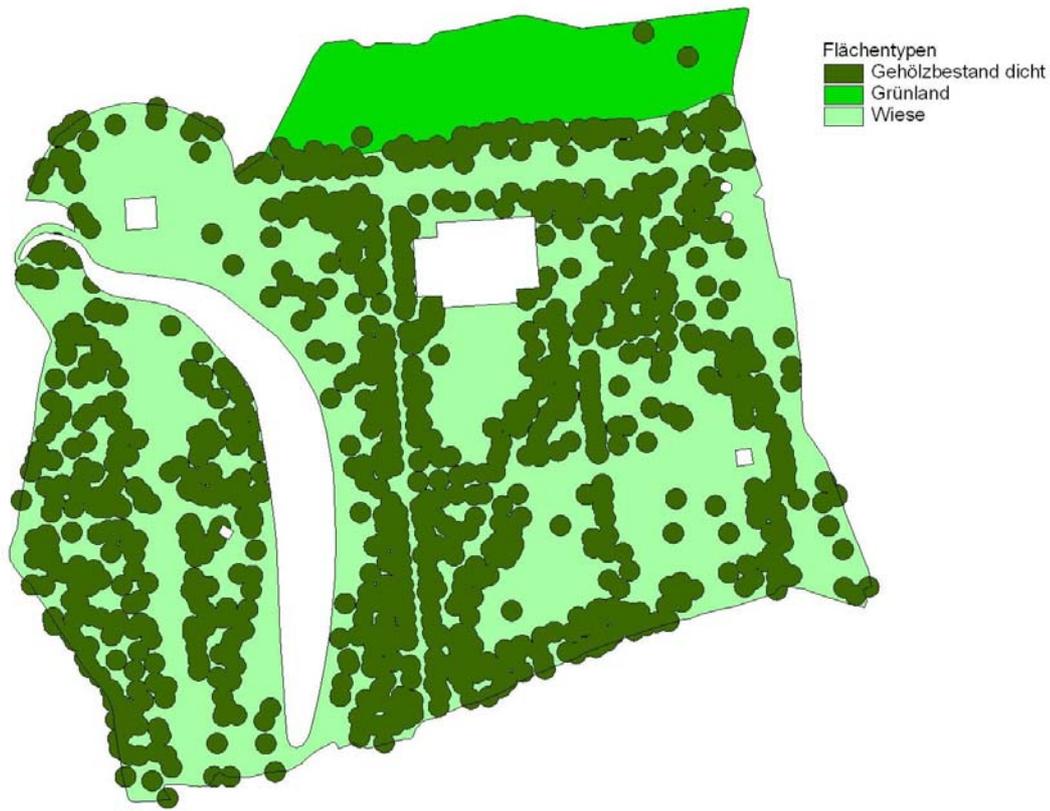
Abbildung 4-15: Flächentypen im Bereich des Luisiums

Im Gegensatz zu den Wörlitzer Anlagen waren für das Luisium keine Luftbildaufnahmen verfügbar. Die Ausgrenzung der Flächentypen erfolgte deshalb auf der Grundlage einer Flächenbegehung und einer Analyse der Vermessungsaufnahmen sowie des lagemäßig erfassten Baumbestandes. Die Flächen des Luisiums wurden in folgende Typen (s. Abbildung 4-15) untergliedert:

- Gehölze dicht: zusammenhängende gehölzbestandene Fläche, Boden bedeckt mit Nadelnpreu und/oder Laub
- Grünland: ehemalige bewirtschaftete Fläche
- Wiese: grasbestandene Fläche mit regelmäßiger Schnittpflege

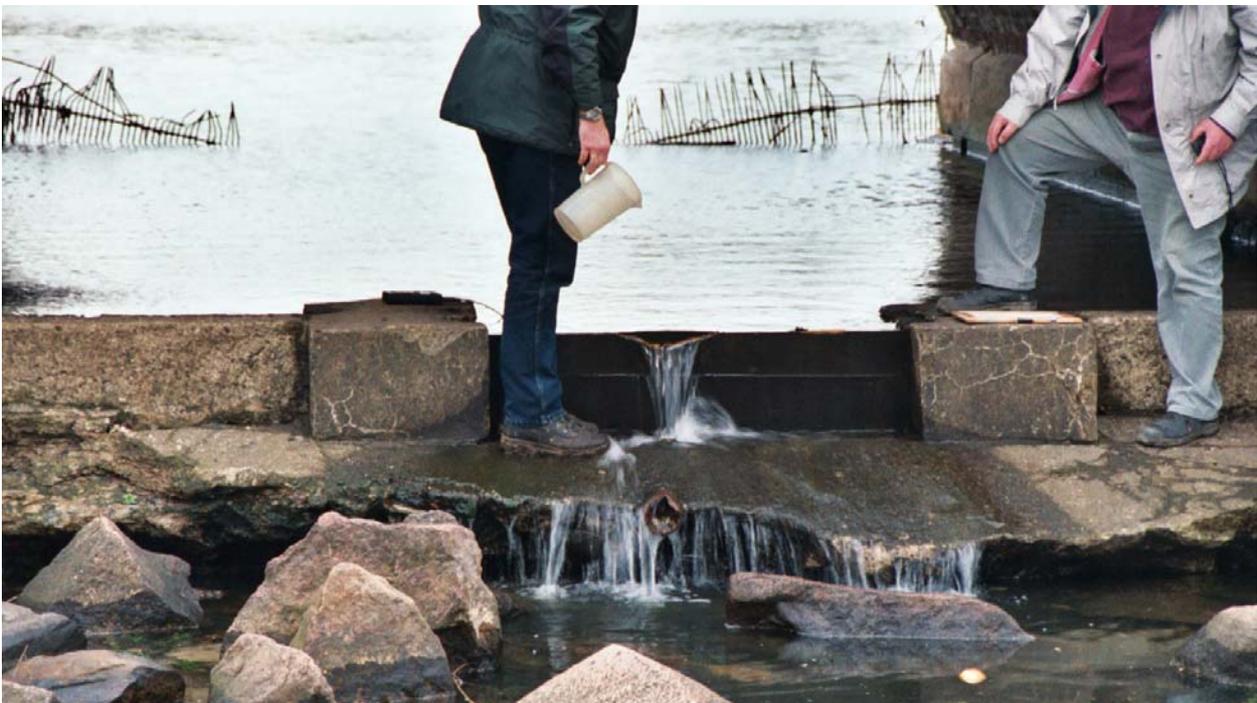
Abbildung 5-2: Biberkerbe in der Wehrtafel an der Friederikenbrücke

Durch Undichtigkeiten und Umläufigkeiten der wasserbaulichen Anlagen war eine exakte Messung jedoch nicht möglich. Hinzu kamen Schäden durch Biberbiss (s. Abbildung 5-2). Daher wurden die Überfallwehre erneuert, um die Dichtheit der Anlage und ein ausschließliches Überströmen über die Wehrtafel zu garantieren. Die notwendigen Eingriffsmöglichkeiten zur Regulierung des Seewasserspiegels mussten auch nach der Erneuerung gegeben bleiben. Außerdem war eine Vorrichtung vorzusehen, die unbefugte Manipulation an der Wehranlage verhindert bzw. erschwert.

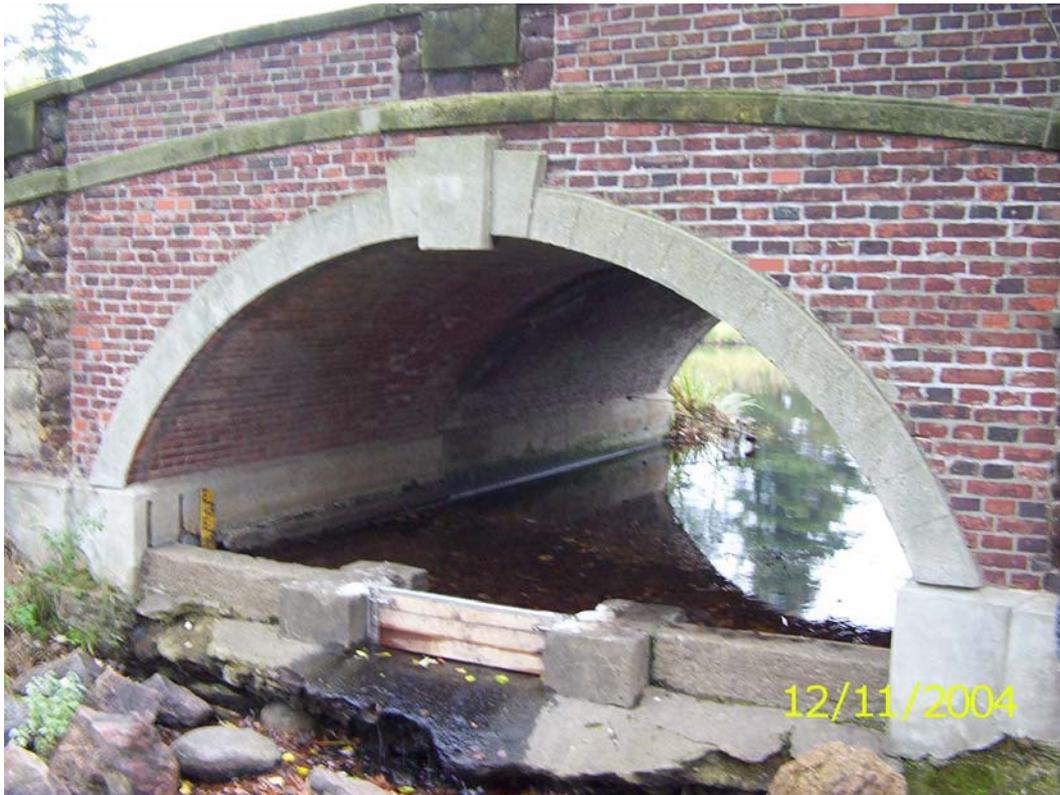
Abbildung 5-3: Friederikenbrücke nach Erneuerung der Wehrtafeln

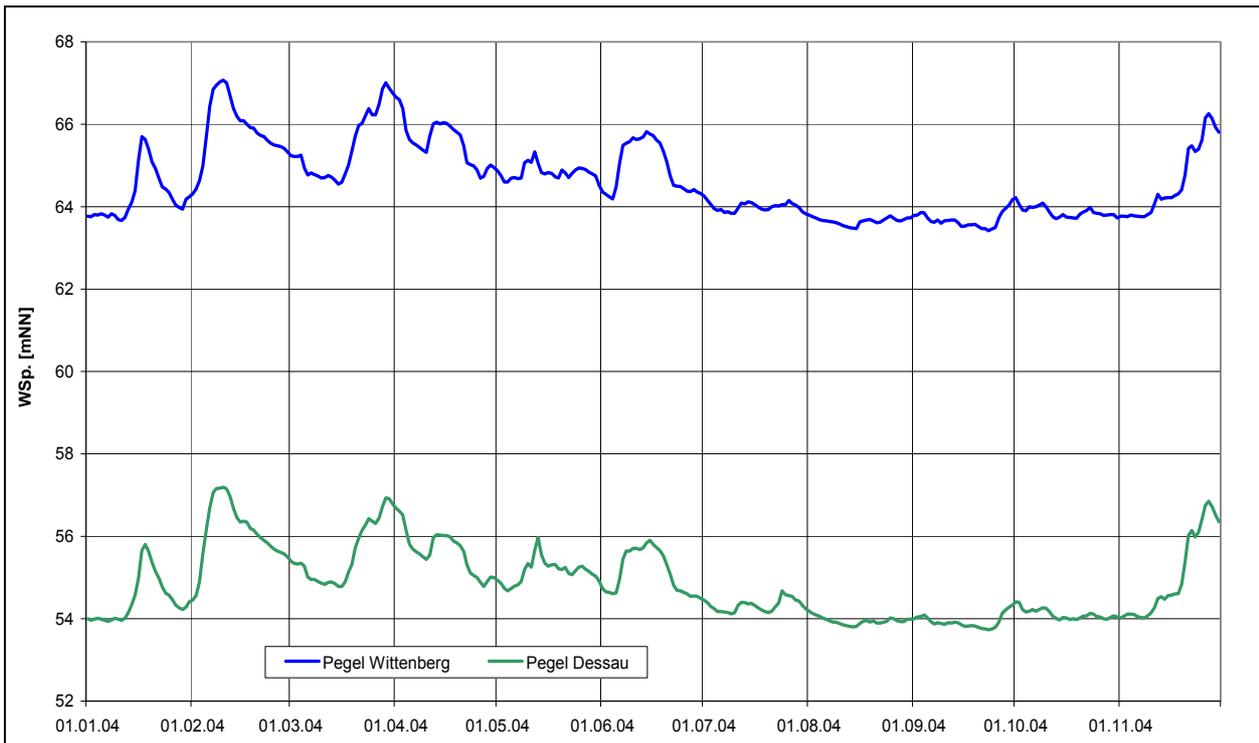
Die Wasserstandsentwicklung an beiden Pegeln verläuft fast parallel. Der Pegel Dessau liegt ca. 9,5 m niedriger. Die Ganglinien zeigen im ersten Halbjahr 2004 größere Ausschläge; Sommer und Herbst zeichnen sich durch gleichmäßig niedrige Wasserstände aus. Ein Vergleich der Wasserstände mit den Daten der Wetterstation Magdeburg ist nicht zulässig, da sie nicht im Einzugsgebiet der Elbe liegt.

Abbildung 5-5: Wasserspiegelentwicklung der Elbpegel Wittenberg und Dessau

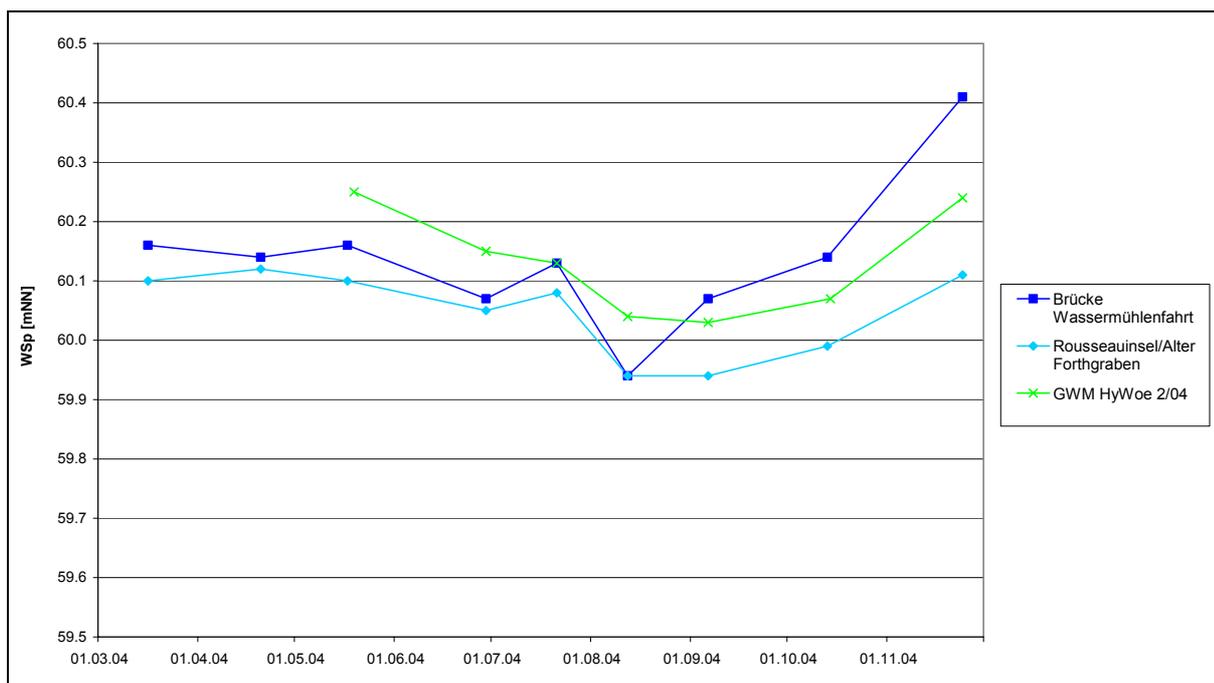
Im Frühjahr 2004 befand sich der Wasserspiegel am Zulauf ca. 3 bis 6 cm oberhalb des Ablaufes; der Grundwasserstand lag höher, so dass der Zulauf als Vorfluter wirkte. Die sommerliche Trockenheit führte bis zum August zu einem Absinken des Wasserstandes und damit zu einer Reduzierung der Zuflussmenge; die Wasserspiegel am Zu- und Ablauf haben sich im August angeglichen. Zu den Herbstmessungen waren die Wasserspiegeldifferenzen zwischen Zu- und Ablauf wesentlich höher. Außerdem stieg der Wasserspiegel am Zulauf bis oberhalb des Grundwasserstandes an. Während im September und Oktober noch allgemein niedrige Grundwasserstände im Bereich der Wörlitzer Anlagen vorherrschten (Abbildung 5-6), stieg der Wasserspiegel und damit auch die Wassermengen des Hoppgrabens bereits ab September 2004 an. Die zusätzlichen Wassermengen müssen demnach aus dem weiteren Einzugsgebiet des Hoppgrabens, welches bis zum Bergwitzsee reicht, stammen.

Abbildung 5-7: Wasserspiegelentwicklung am Zu- und Ablauf der Seen der Wörlitzer Anlagen

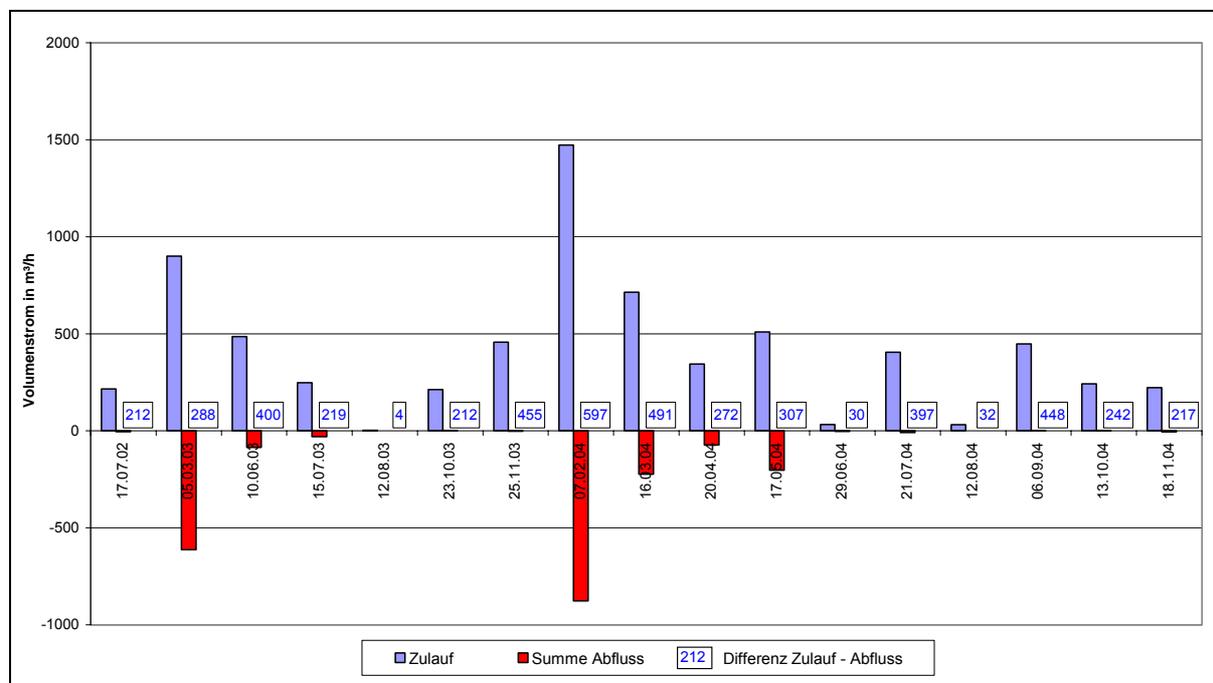
cher Größenordnung auf, wenn die Zulaufmengen größer als $500 \text{ m}^3/\text{h}$ sind. In jedem Falle ist von einem Wasserverlust in den Seen der Wörlitzer Anlagen auszugehen. Auf Grund der Größenordnung kann dieser Verlust nicht mit der Verdunstung über den freien Wasserflächen erklärt werden. Oberflächenwasser aus den Seen versinkt in großem Maße ins Grundwasser.

Abbildung 5-8: Vergleich der zu den Seen der Wörlitzer Anlagen zu- und abströmenden Wassermengen

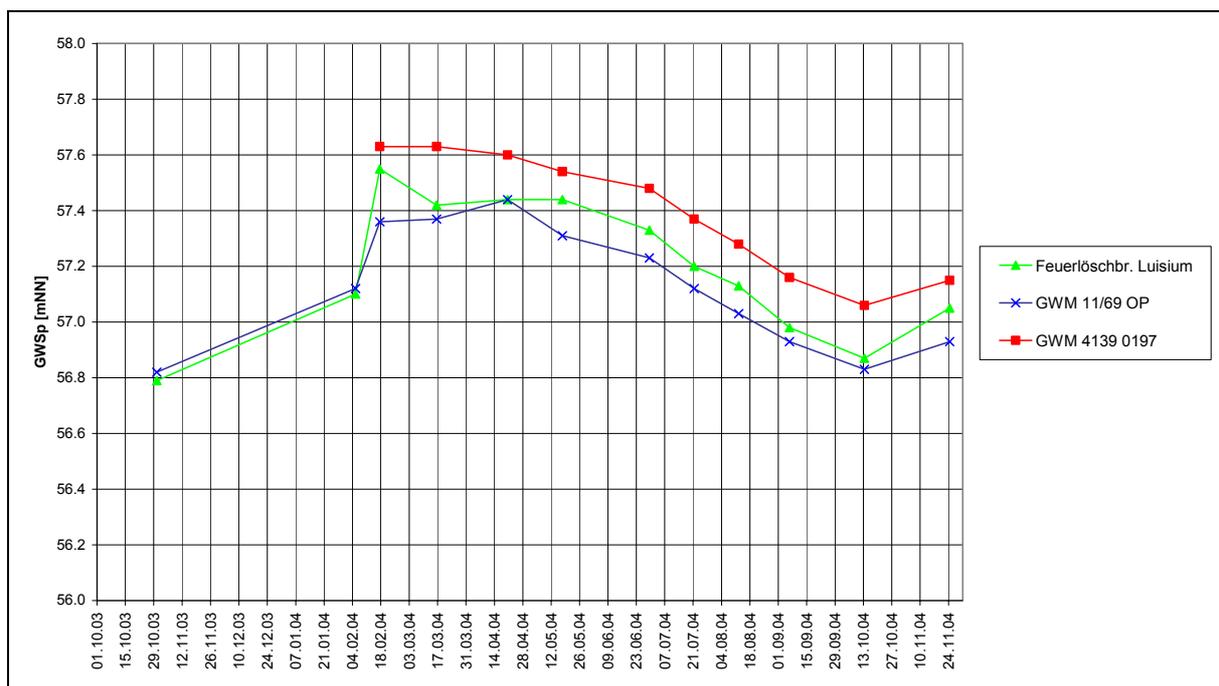
Vergleicht man die Grundwasserspiegelganglinien der Wörlitzer Messstellen mit denen des Luisiums, so zeigt sich eine etwas höhere Amplitude der Grundwasserspiegelschwankungen im Bereich Luisium. Dadurch wird der sommerliche Niedrigwasserstand etwas später erreicht. Im Wesentlichen kann jedoch von den gleichen hydrodynamischen Verhältnissen ausgegangen werden.

Abbildung 5-12: Ganglinien der Grundwasserstände ausgewählter GWM im Bereich des Luisiums

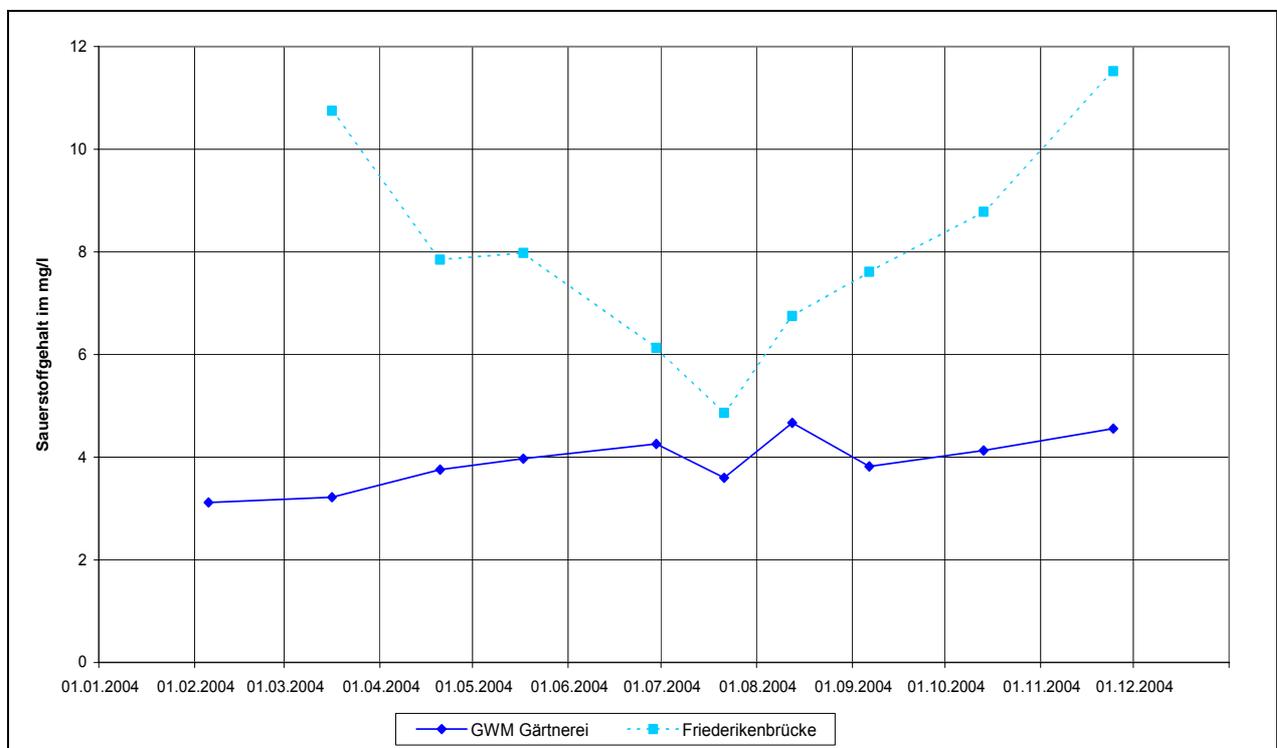
Abbildung 5-14 zeigt die zeitliche Entwicklung der Sauerstoffgehalte an jeweils einer Oberflächenwasser- und Grundwassermessstelle in Wörlitz. Die Oberflächengewässer sind einem deutlichen Jahrgang der Sauerstoffgehalte ausgesetzt, der für Seen bzw. Teiche typisch ist. Die Produktion von Biomasse im Gewässer geht mit einem allmählichen Sauerstoffverbrauch einher. Die Sauerstoffgehalte fallen auch im Sommer nicht unter 4 mg/l. Eine übermäßige Sauerstoffzehrung durch vermehrtes Algenwachstum infolge Eutrophierung scheint daher nicht zu befürchten. Der ständige Wasseraustausch im See wirkt diesem Prozess auch entgegen.

Abbildung 5-14: Ganglinie der Entwicklung der Sauerstoffgehalte an ausgewählten Messpunkten im Bereich der Wörlitzer Anlagen

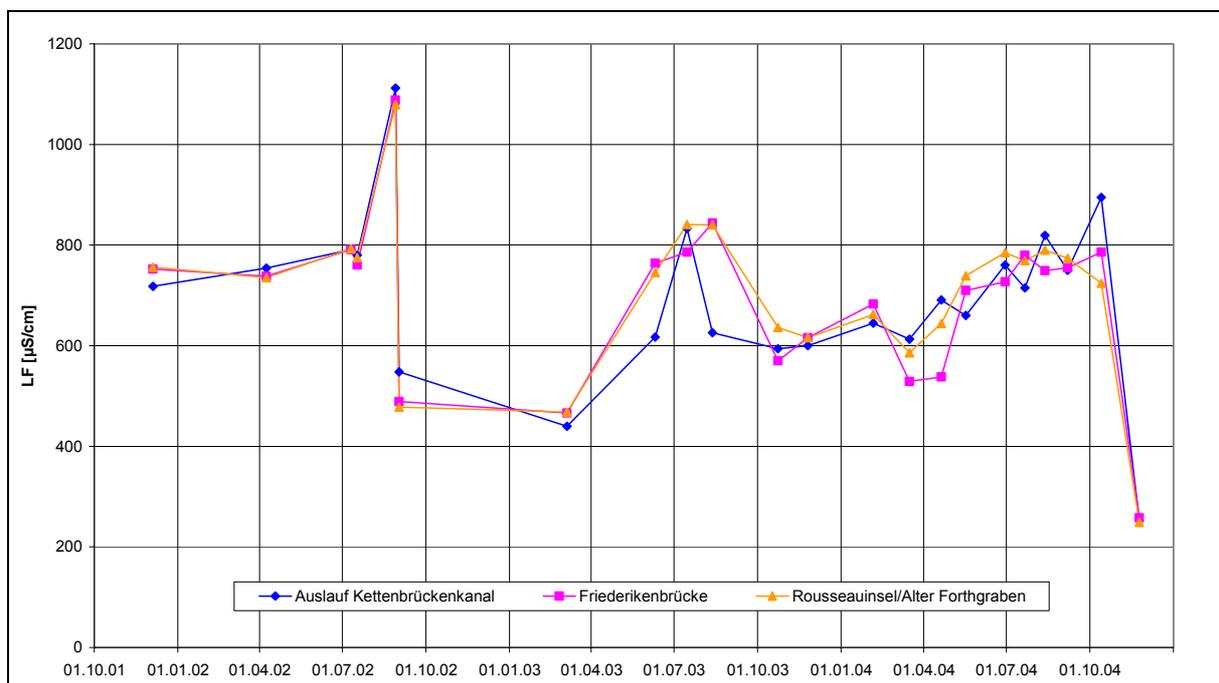
Anlässlich der Befahrungen durch das LAGB wurde mehrfach beobachtet, dass sich der Auslauf am Kettenbrückenkanal in seiner Leitfähigkeit von den zwei Ausläufen des Hauptsees deutlich unterscheidet und mit dem Wasser des Fließgrabens korrespondiert. Das ist ein weiteres Indiz dafür, dass am Wasserumschlag innerhalb der Seen recht unterschiedliche Komponenten beteiligt sind. Im Jahr 2004 waren die Leitfähigkeitsunterschiede weniger deutlich (Abbildung 5-16).

Abbildung 5-16: Vergleich der Leitfähigkeitsentwicklung an den Ausläufen der Wörlitzer Seen

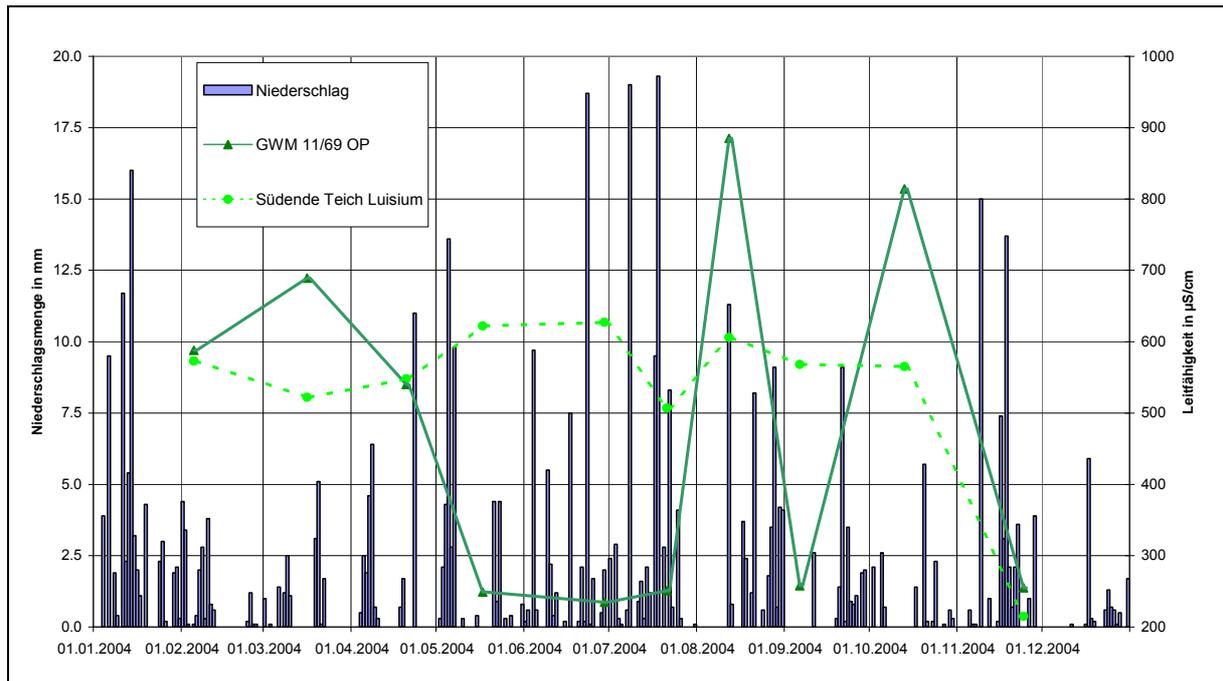
Auch die Leitfähigkeiten der Grund- und Oberflächenwässer verhalten sich im Luisium äquivalent zum Bereich Wörlitz. Die z.T. erheblichen Schwankungen sind auch hier auf stärkeren Niederschlagsereignissen zurückzuführen (Abbildung 5-18).

Abbildung 5-18: Vergleich der Leitfähigkeiten ausgewählter Messpunkte im Bereich des Luisiums mit den Tagesniederschlagssummen

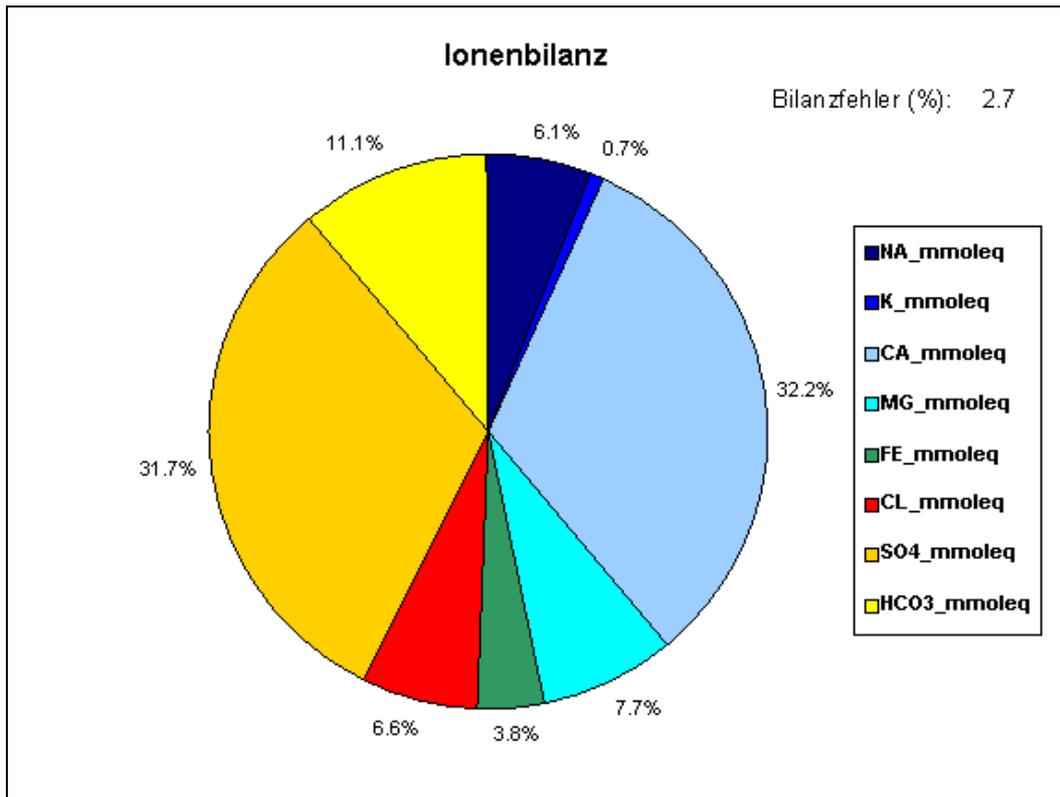
Mit Hilfe der Analyse der im Wasser gelösten Hauptionen kann eine Typisierung der Wässer vorgenommen werden. Es stellte sich heraus, dass sowohl die Oberflächenwässer als auch die Grundwässer einem gleichen Wassertyp entsprechen, nämlich einem Calcium-Sulfat-Typ. An manchen Proben stiegen die Magnesium- und die Hydrogenkarbonatgehalte bis knapp über die Typbestimmungsgrenze an.

Abbildung 5-19: Ionenbilanz an der Grundwassermessstelle Gärtnerei (Analyse vom 13.10.2004)

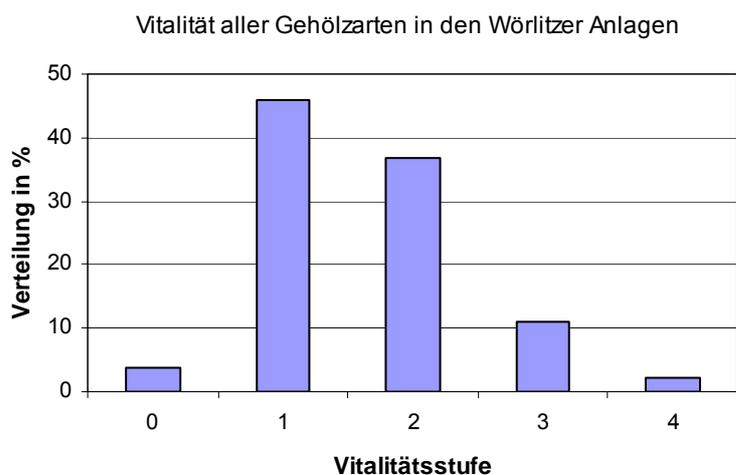
Vitalität	0	1	2	3	4	Stubben	k.B.	Summe
Anzahl	306	3589	2858	849	161	533	33	8329
in %	3,93	46,04	36,66	10,89	2,07	-	-	100

Abbildung 6-1: Vitalität aller Gehölzarten und -sorten in den Wörlitzer Anlagen

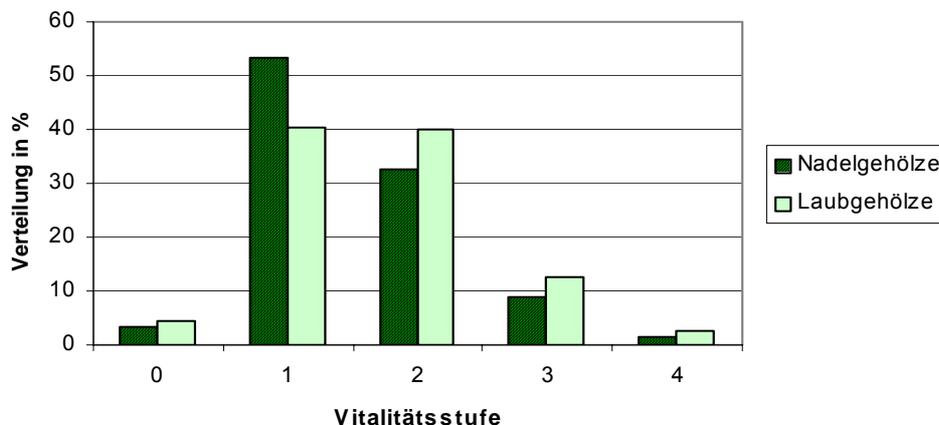
Abbildung 6-2: Vitalität aller Gehölzarten und -sorten in den Wörlitzer Anlagen, differenziert nach Nadel- und Laubgehölzen

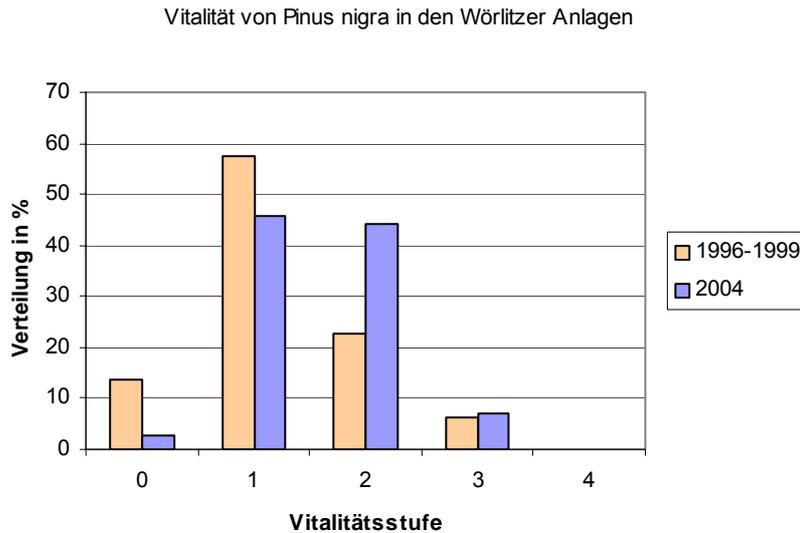
Vitalität	0	1	2	3	4	Stubben	Summe
Anzahl 1996-1999	11	46	18	5	0	0	80
in %	14	58	23	6	0	-	100
Anzahl 2004	2	32	31	5	0	4	74
in %	2,86	45,71	44,29	7,14	0	-	100

Abbildung 6-6: Vitalität der Schwarz-Kiefer (*Pinus nigra*) in den Wörlitzer Anlagen (Vergleich Aufnahmen von 1996-1999 und 2004)

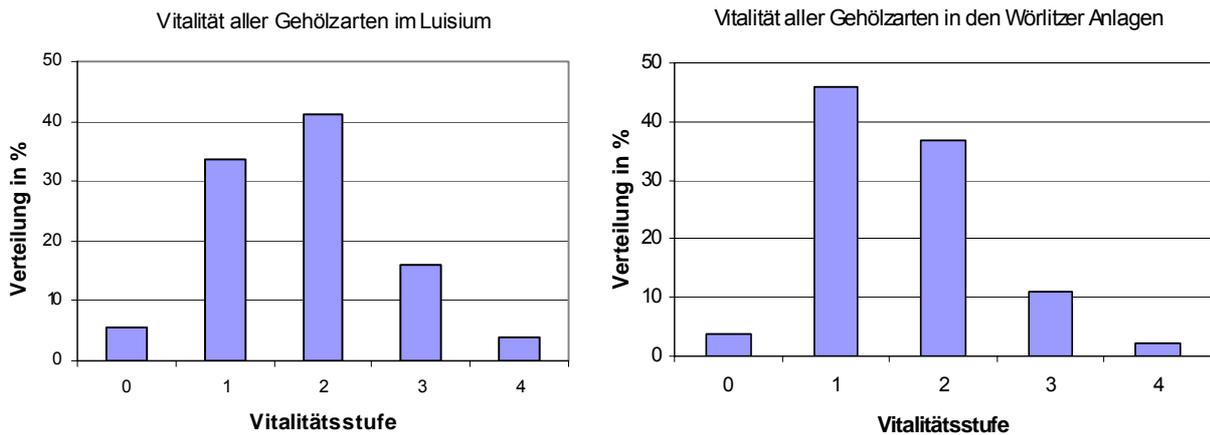
Abbildung 6-50: Übersicht über den Vitalitätszustand aller Gehölzarten und –sorten – Vergleich Luisium und Wörlitzer Anlagen

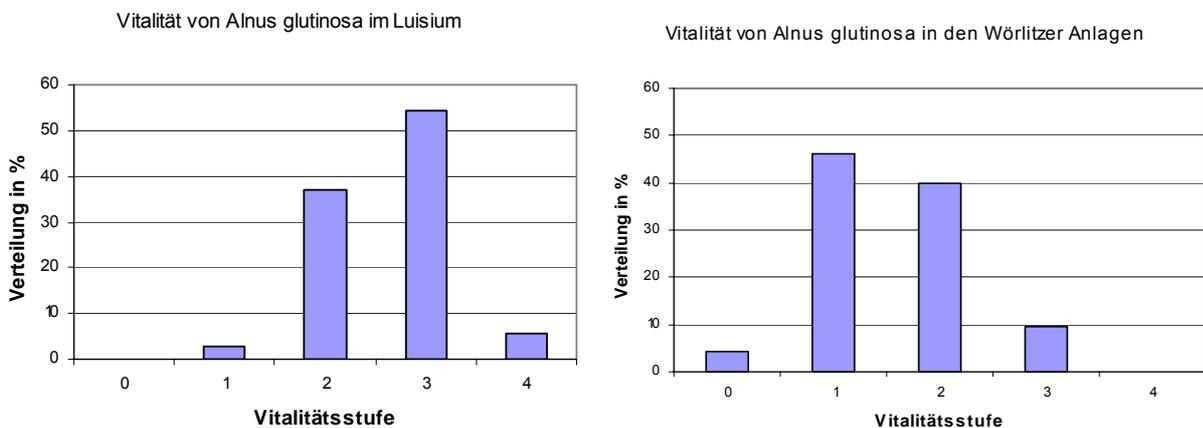
Abbildung 6-57: Vitalität der Schwarz-Erle (*Alnus glutinosa*) – Vergleich Luisium und Wörlitzer Anlagen

ker geschädigten Zustand zu. Im Gegensatz dazu ist in den Wörlitzer Anlagen ein deutlicher Abfall der Anzahl von der Vitalität 1 bis zur 3 gegeben.

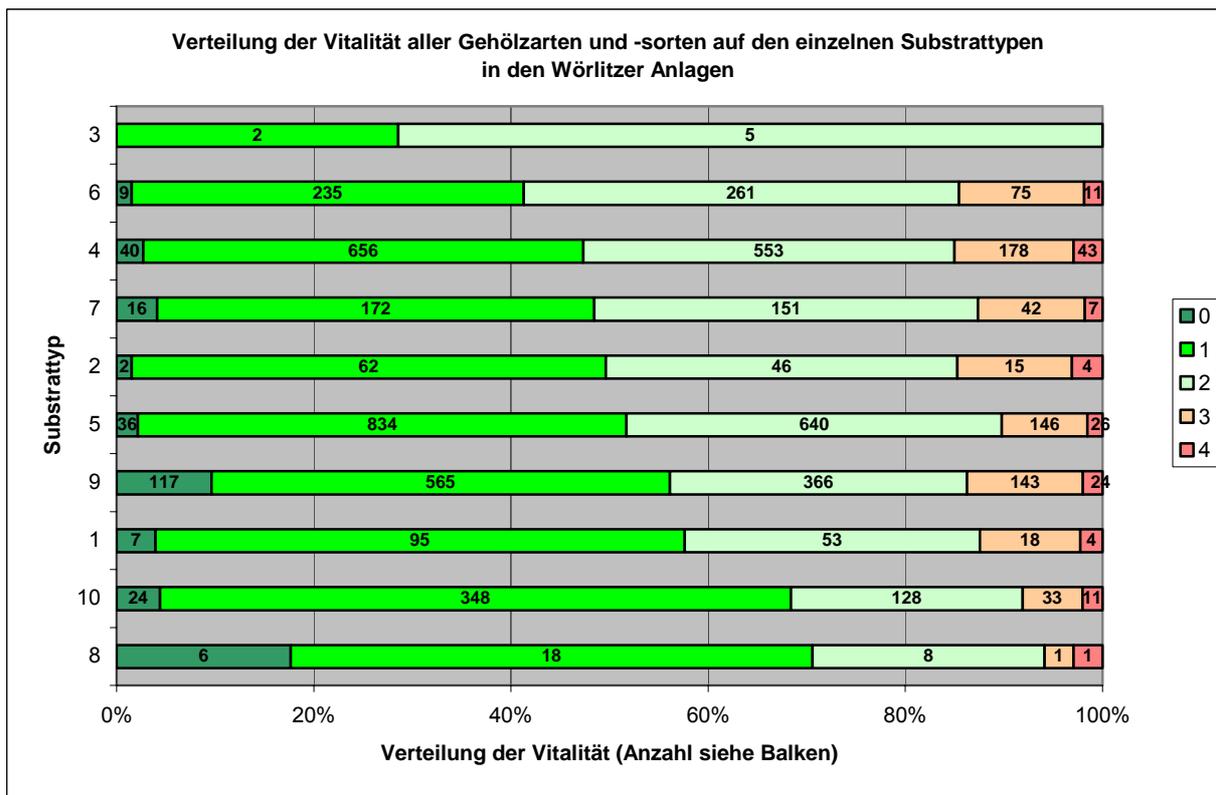
Abbildung 6-65: Vitalität aller Gehölzarten und -sorten in Bezug auf die Substrattypen der Böden

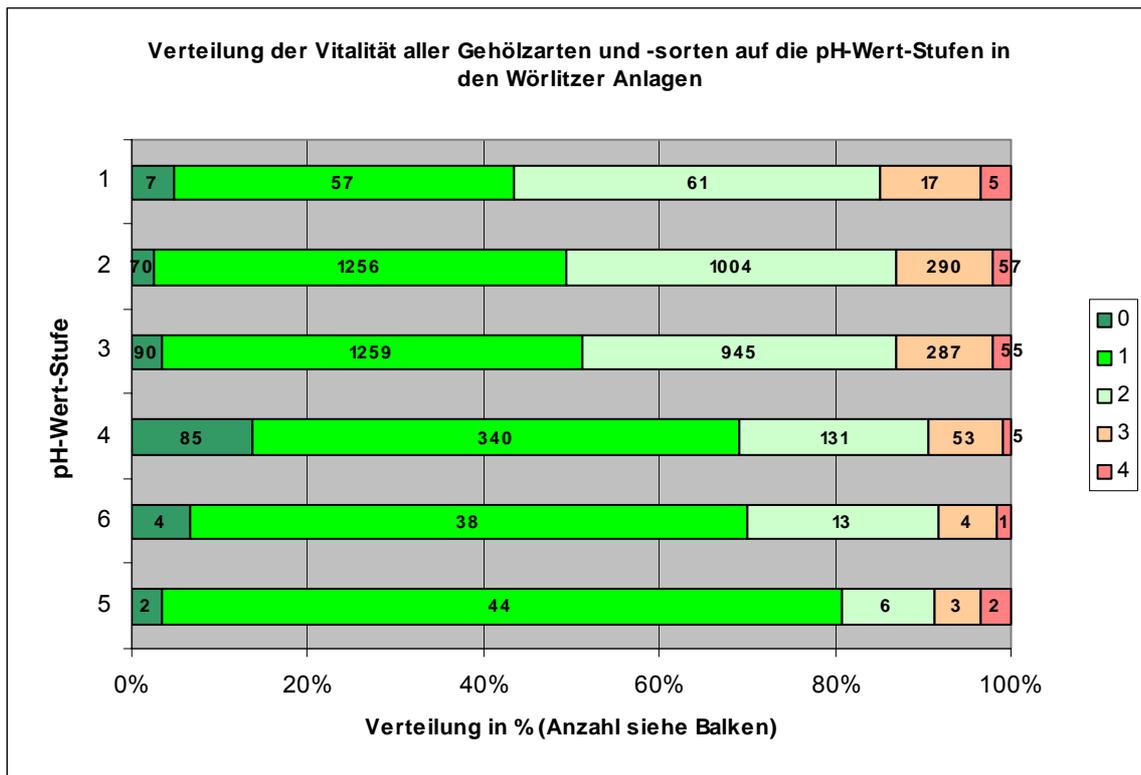
Abbildung 6-72: Vitalität aller Gehölzarten und –sorten in Bezug auf die pH-Wert-Stufen der Böden

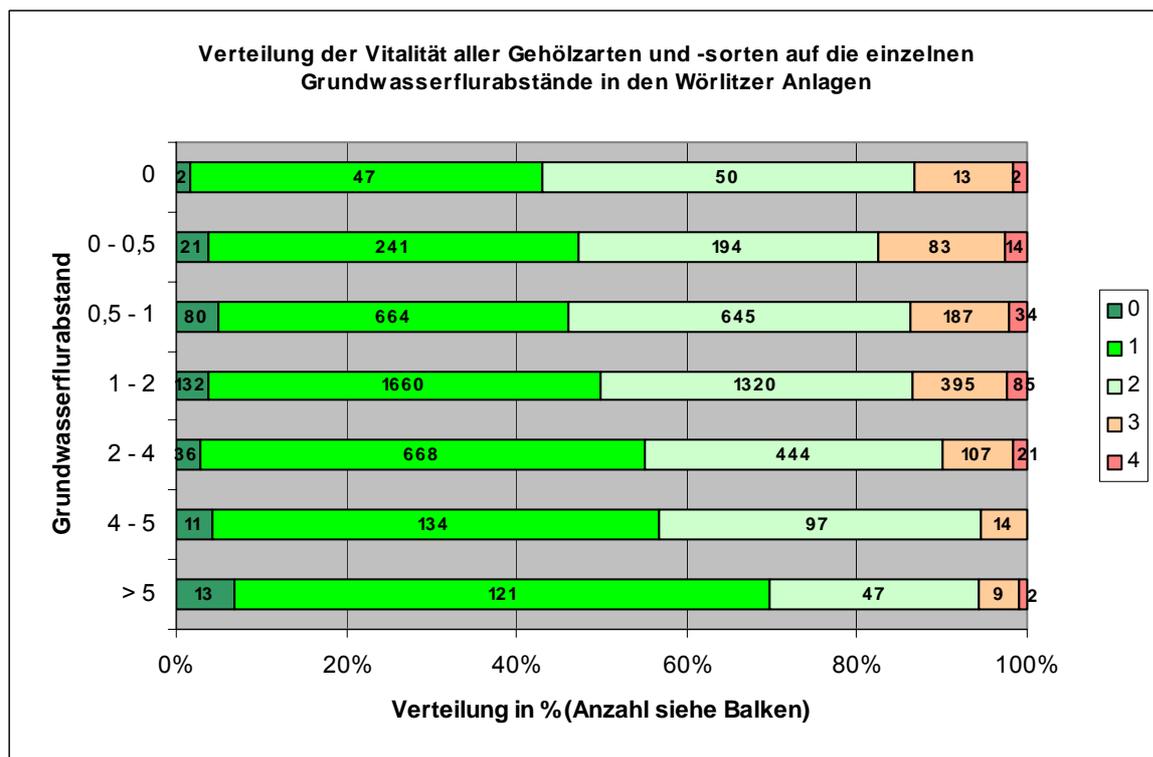
Abbildung 6-90: Vitalität aller Gehölzarten und -sorten in Bezug auf den Grundwasserflurabstand

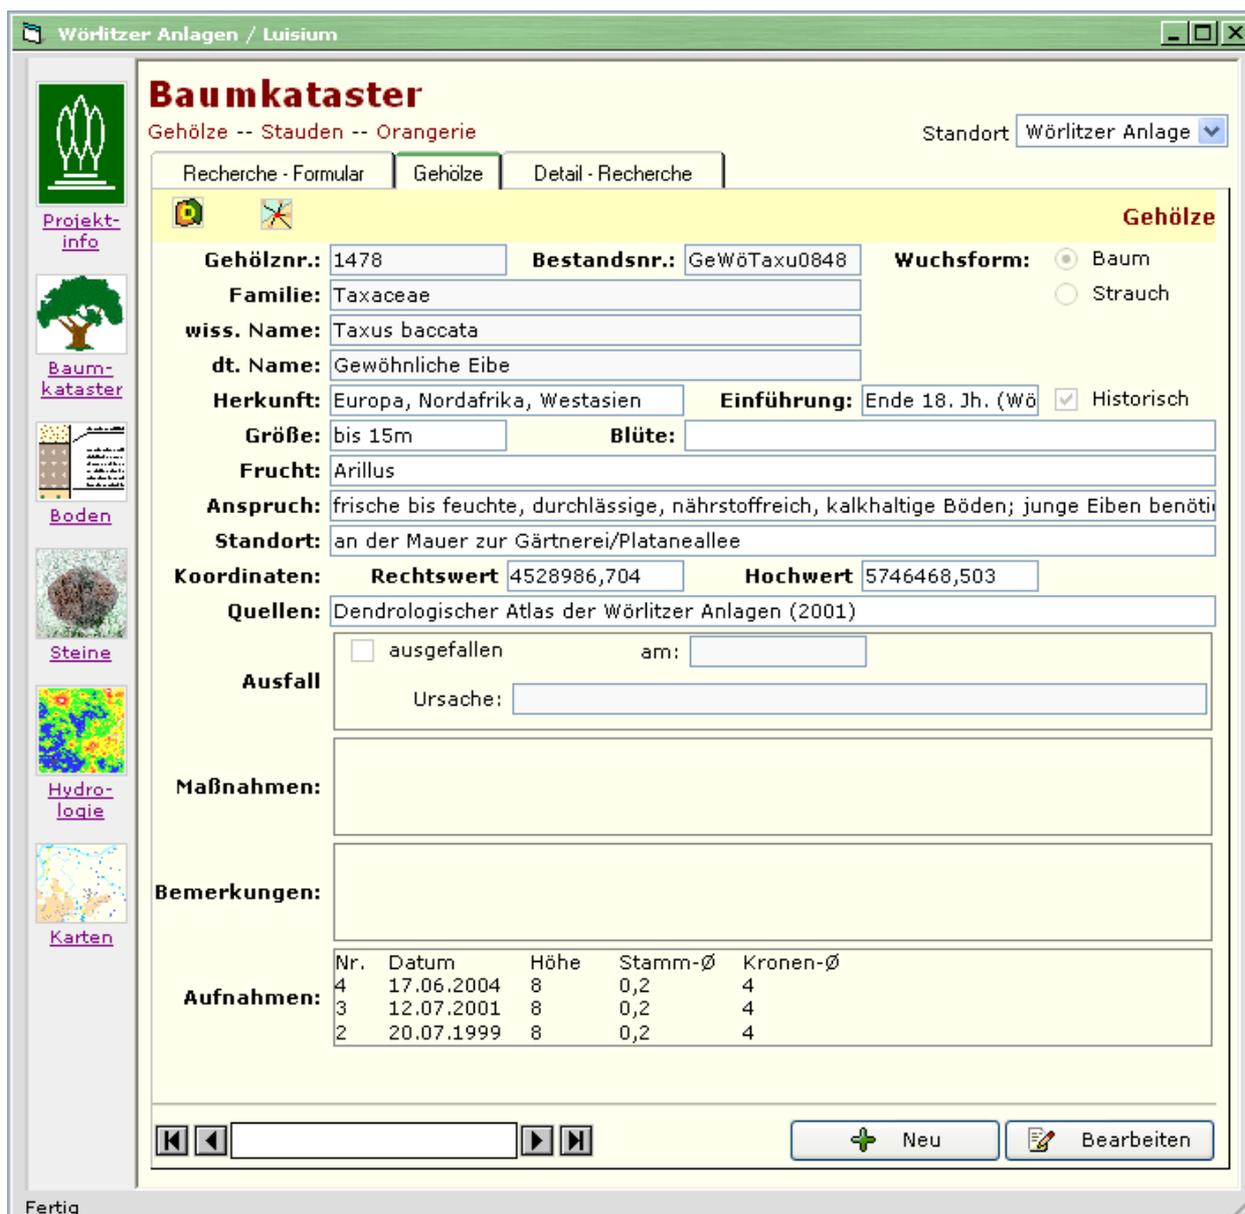
In der folgenden Übersicht ist die Vitalität bzw. Vitalitätsänderung der Jahre 1998 und 2004 dargestellt:

Die Applikation „Gehölze“ ist auf der Grundlage einer am Standort Wörlitz betriebenen Einzelplatzlösung einer Gehölzdatenbank entstanden. Die Tabellenstruktur der vorhandenen Lösung wurde analysiert und in eine MS Access 2000 Datenbank überführt. Die Tabellenstruktur wurde dabei im Hinblick auf die Vermeidung von redundanten Daten sowie auf die Gestaltung der Eingabeformulare teilnormalisiert. Um Eingabefehler zu reduzieren, wurden für geeignete Datenfelder Auswahllisten erstellt, aus denen der Bearbeiter den passenden Wert selektieren kann. Einige Datenfelder wurden für die manuelle Bearbeitung gesperrt. Diese werden von der Anwendung in Abhängigkeit von den Werten anderer Datenfelder der Datenbank automatisch aktualisiert.

Abbildung 7-2: Formular "Gehölze" mit Stammdaten eines Gehölzes

Die Applikation wird über einen Klick auf das Symbol „Wörlitzer Anlagen / Luisium“ der Auswahlgruppe „Anwendungen“ in der cardo Menüleiste am linken Rand des Fensters gestartet.
