# Einsatzmöglichkeiten der Rollenpflückertechnologie für das Entfernen und Verdichten von invasiven Wasserpflanzen (Rollenpflücker)

## Abschlussbericht

Bewilligungsempfänger und Verfasser: <i>RWTH Aachen – Institut für Siedlungswasserwirtschaft (ISA)</i> <i>Mies-van-der-Rohe-Str. 1</i> <i>52074 Aachen</i>
Kooperationspartner: <i>Lutat Fluid Technologie UG</i> <i>Am Predigtstuhl 23</i> <i>40822 Mettmann</i>
Förderkennzeichen: Az 34064/01
Laufzeit des Vorhabens: 08.2017 - 12.2019

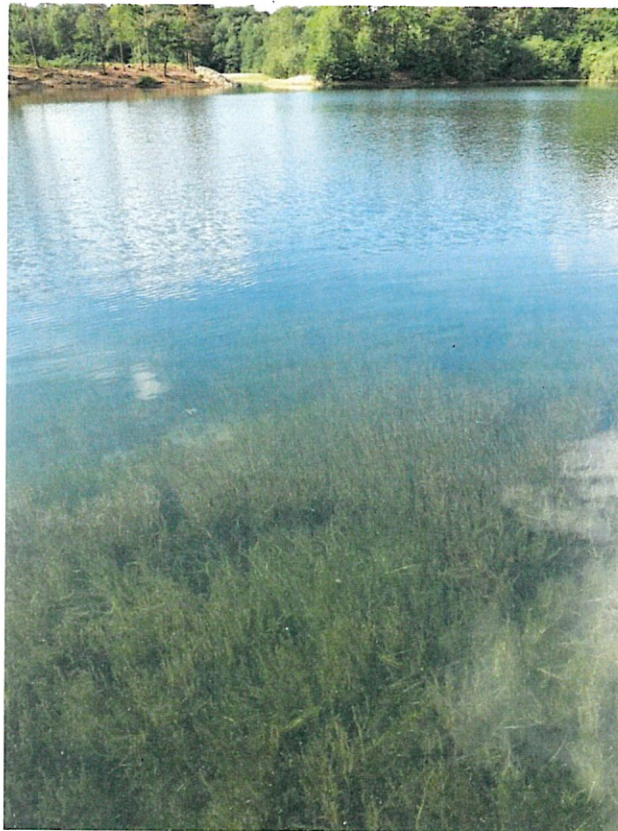
Abbildung 1: Bewuchs des Hiltruper Sees im Mai 2018 [ISA]

Viele Gewässer sind aufgrund der massiven Ausbreitung invasiver Wasserpflanzen wie *Elodea canadensis* und *Elodea nuttallii* (im Folgenden Elodea genannt) von stark eingeschränkten Nutzungsmöglichkeiten betroffen (Abbildung 1). Unter Naturschutzgesichtspunkten stellt das extreme Wachstum der Elodea eine Gefahr für die natürliche Flora in Schutzgebieten dar, da es im Sommer zu erhöhter Biomassenproduktion führen kann (STENGERT ET AL. 2007, WEYER & HUSSNER 2007). Im Winter steigt somit die Gefahr der Eutrophierung durch Freisetzung von Nährstoffen und Elementen aus abgestorbenen Pflanzenresten, da die Pflanzen in der Wachstumsphase vorher Nährstoffe wie Stickstoff und Phosphor ebenso wie Schwermetalle aus der Wasserphase gebunden haben (OZIMEK ET AL. 1993, ROBACH ET AL. 1995, PODRAZA ET AL. 2008, MORE VIRTUALITY AGENCY 2017). Aus diesem Grund wird die Elodea regelmäßig aus den Gewässern entfernt. Die aktuelle Methode des „Mähens“ hat dabei nur einen sehr eingeschränkten Erfolg, da lediglich der oberste Teil (30 % - 50 %) der Pflanzen entfernt wird und die Pflanzen sehr schnell wieder nachwachsen.

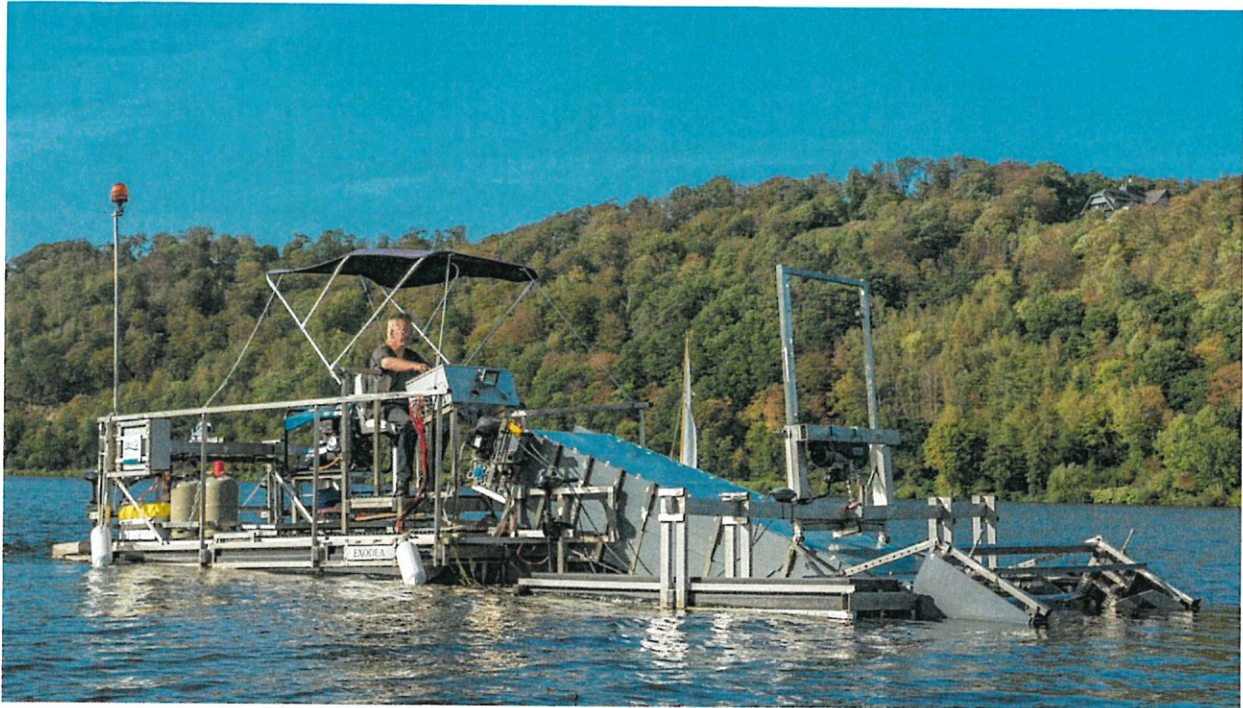
Der Rollenpflücker besteht aus je drei Fertigrumpfeinheiten die in der Mitte Platz für die Aufnahme der Transportbehälter haben (Abbildung 3). Um den Einsatz in Wasserschutzgebieten ohne Probleme zu ermöglichen, wird die Plattform von insgesamt sechs Elektromotoren angetrieben. Vier Stück für den Vortrieb und jeweils zwei Querstahlantriebe für das aktive Manövrieren. Der notwendige Strom wird durch ein Flüssiggas betriebenes Stromerzeugungsaggregat erzeugt. Eine Gewässerverunreinigung durch Treibstoff ist somit ausgeschlossen. Auch wurde aus Gründen des Gewässerschutzes auf den Einsatz von Hydraulik verzichtet. Aus Kostengründen wurde beim Prototypen lediglich eine Antriebsleistung von 5 kW vorgesehen. Diese ist bei normalen Wind- und Strömungsverhältnissen zur Erprobung des Verfahrens ausreichend. Für einen zügigen wirtschaftlichen Betrieb wäre eine Erhöhung der Antriebsleistung jedoch sinnvoll.

**Abbildung 3:** Prototyp des Rollenpflückers beim Testeinsatz im Sommer 2018 [LFT]

Das Förderband ist ein geschlossenes Kettenband mit einer Testlänge von 3 m. Dieses Band ist bis zu 45 Grad absenkbar und kann somit Pflanzen aus bis zu 1,8 m Tiefe entfernen. Grundsätzlich sind auch längere Förderbänder denkbar, um die bis in 5 m Edelstahlketten laufen; an denen Harken angebracht sind, die die Wasserpflanzen greifen. Angetrieben wird das Band von einem 1,5 kW 400 V Frequenz gesteuerten Industriemotor der Schutzklasse IP 67.

Die Rollenpflückerinheit besteht aus zwei gegenläufigen Rollen aus Edelstahl. Diese sind aus Gewichtsgründen hohl gestaltet und werden mit einstellbaren Federn gegeneinandergedrückt. Angetrieben wird nur eine Rolle. Der elektrische Motor befindet sich oberhalb der Wasserlinie und die Leistung wird mittels einer Transmissionswelle und einem Kettenantrieb auf die Rolle übertragen.

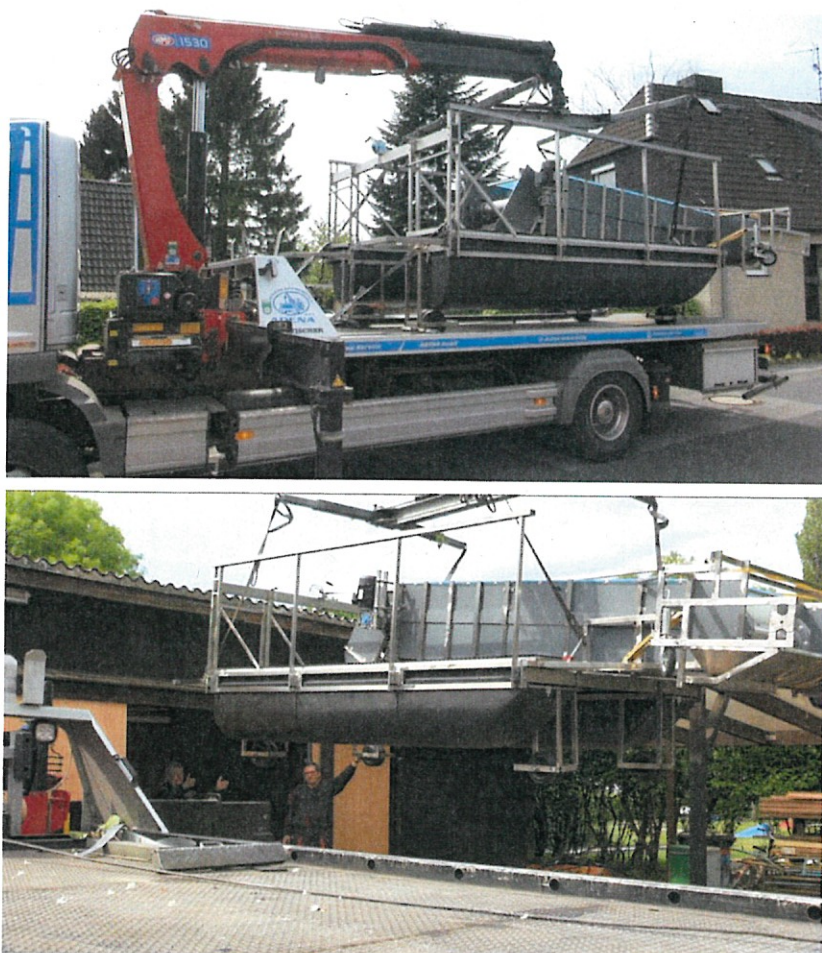
**Abbildung 6:** Auf- und Abladevorgang [LFT]

Hierbei konnten auch erste Erfahrungen mit dem Transport des Rollenpflückers gesammelt werden. Dabei kam ein herkömmlicher Abschleppwagen oder LKW mit Kranausleger zum Einsatz, ein Transportmittel, welches fast überall zeitnah zur Verfügung steht. Die Schwimmbehälter wurden im späteren Verlauf nicht mehr eingesetzt, da die Säcke auch ohne Rahmen funktionierten. Das Auf- und Abladen gelang ohne Probleme (Abbildung 6). Für den Be- und Endladevorgang werden ca. 1,5 Stunden benötigt, sodass ein flexibler Einsatz ohne aufwendige Logistik wie bei anderen Mähbooten möglich war.

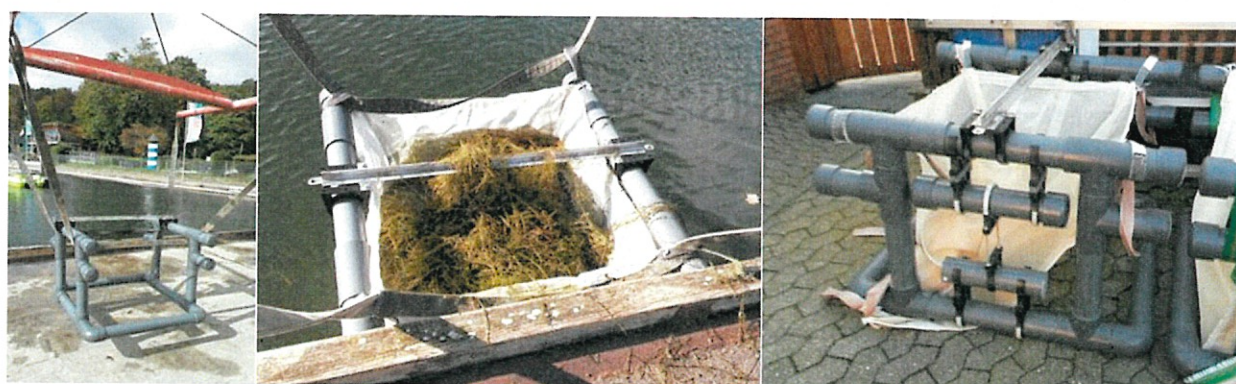
In Abbildung 7 sind Praxistests der Elodea-Schwimmbehälter mit Rohrstabilisatoren dargestellt. Es standen vier Schwimmbehälter mit verschiedenen großen Netzeinsätzen für die geplanten Pflückversuche zur Verfügung.

**Abbildung 7:** Impressionen des Praxistests der Schwimmbehälter [LFT]

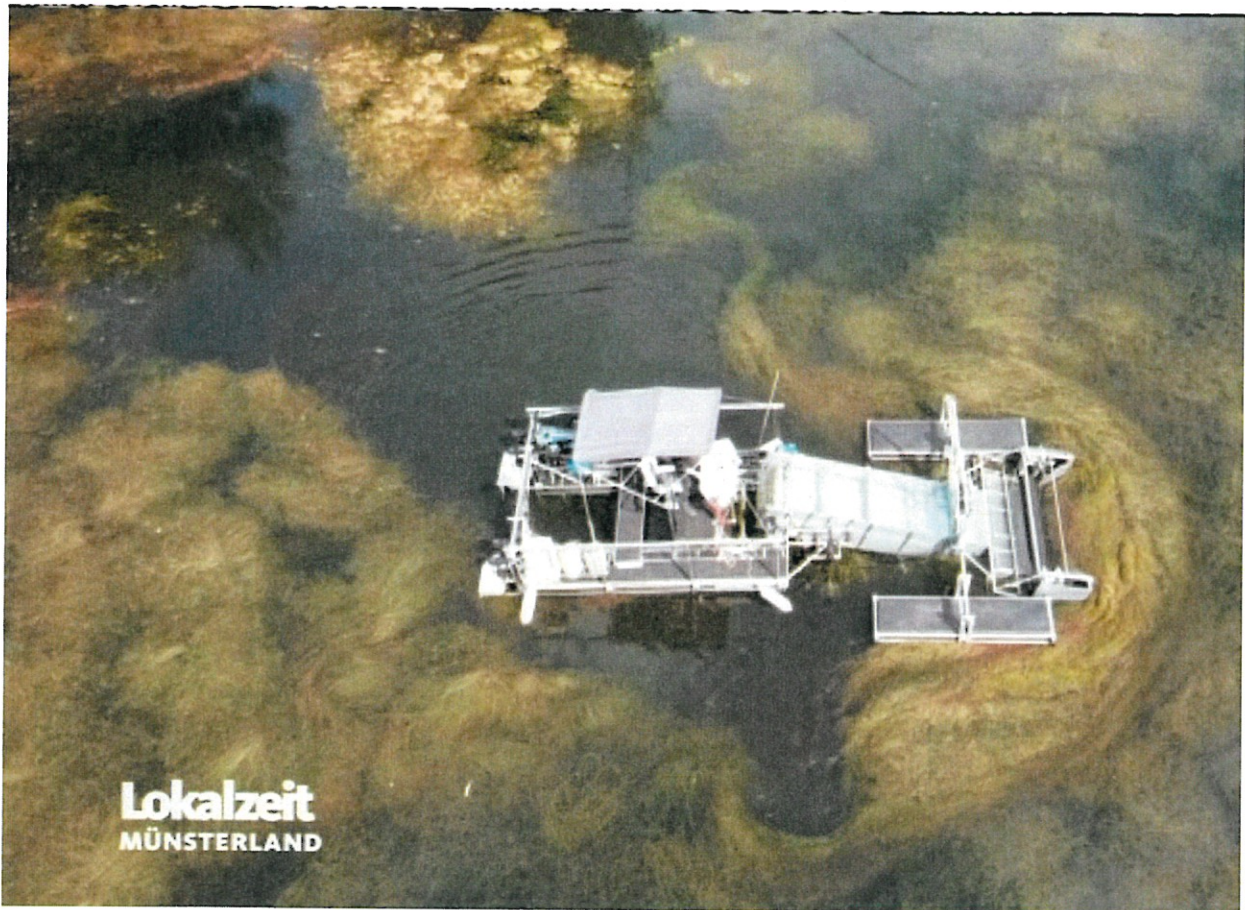
In stark verkrauteten Gewässern, wie dem Hiltruper See war der Start des Bootes direkt im zugewachsenen Bereich schwierig. Zudem kam es zeitweise zu einer Art Zopfbildung von Wasserpflanzen vor den Rollen sodass die Pflanzen selber teilweise die Zufuhr von weiteren Pflanzen blockiert haben (Abbildung 8). Zwar lässt sich dieses Problem durch Vor- und Zurückfahren des Mähbootes reduzieren. Trotzdem wurde für die zweite Saison ein Greifer vor den Rollen installiert, um die Pflanzenzufuhr zu optimieren.

**Abbildung 8:** Zopfbildung vor dem Rollenpflücker [WDR Lokalzeit Münsterland]

21 % auf 7 % gesunken ist. Eventuell hat der Pflückvorgang nicht richtig funktioniert. Aufgrund des enormen Elodea- Bewuchses war es schwierig mit dem Boot zur Stelle zu kommen (Abbildung 23). Der Rollenpflücker hatte Probleme die Menge zu fassen, es haben sich Zöpfe gebildet, so dass eine richtige Rodung nicht möglich war (Abbildung 8).

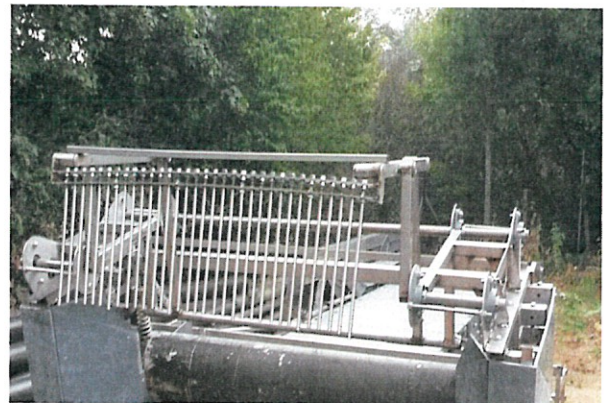
Abbildung 12: Fertiggestellter Greifer [LFT]

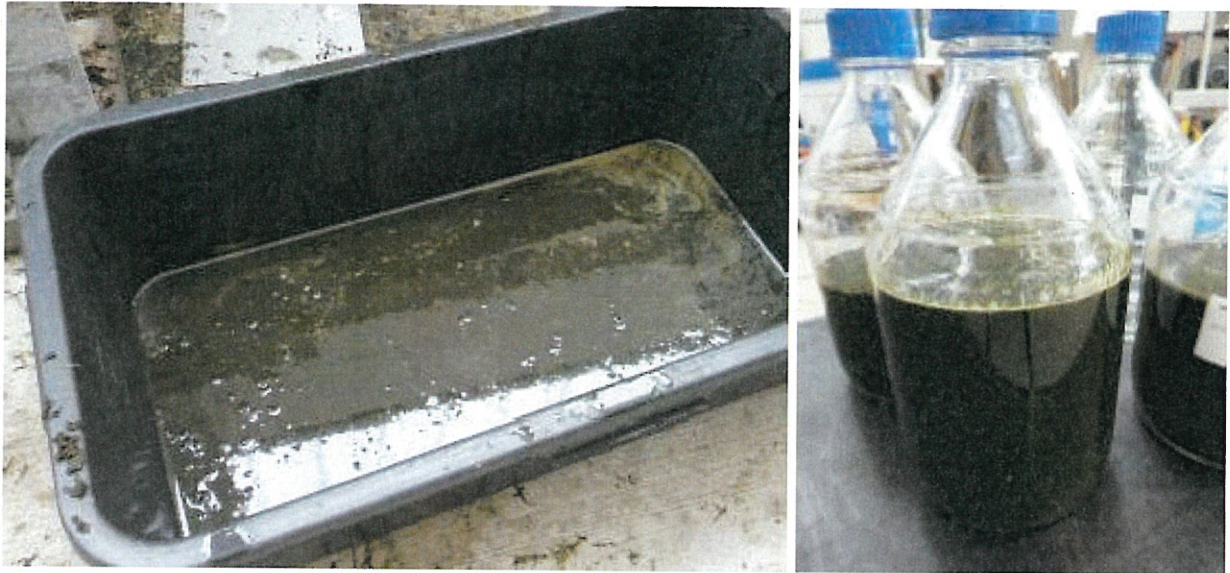
**Abbildung 16:** Presswasser aus Versuchen mit dem Rollenverdichter [ISA]

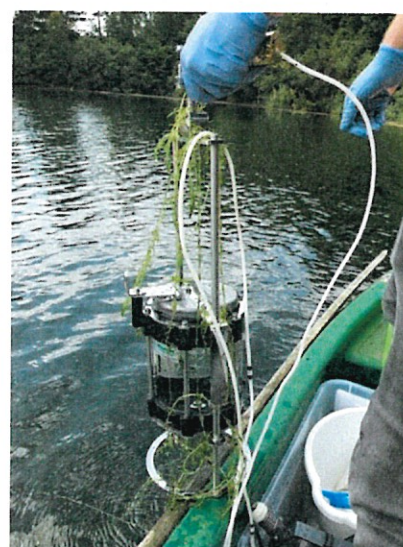
**Abbildung 17:** Probenahme in der Wassersäule [ISA]

Im Rahmen des Projektes wurden am ISA ein Wasserprobennehmer (Abbildung 17) und eine Seccischeibe zur Bestimmung der Sichttiefe angeschafft. Beide Geräte wurden im Vorfeld getestet und bei den Probenahmen erfolgreich eingesetzt. Zudem wurde sich für eine Flugdrohne zur Erstellung von Luftaufnahmen der Seen entschieden.

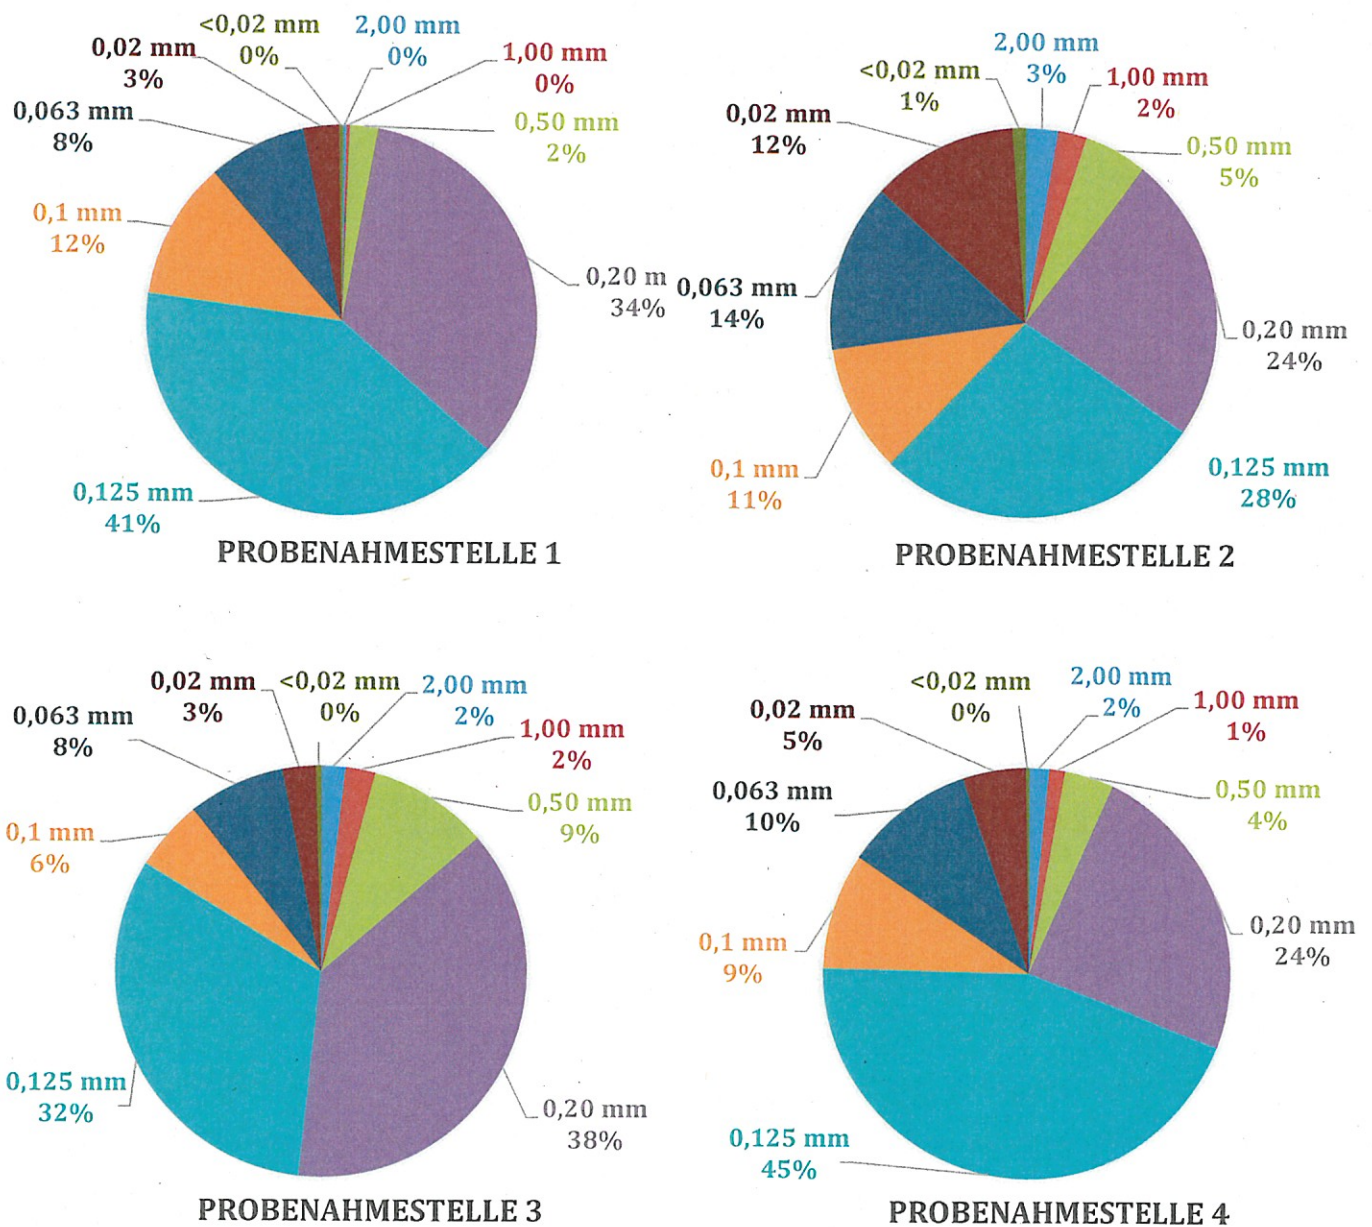
Durch die Korngrößenverteilung (Abbildung 20) zeigte sich, dass Probenahmestellen 1, 2 und 4 im Anteil der Grob- und Feinfraktion sehr ähnlich sind (Grob 0,20 mm – 2,00 mm; Fein < 0,02 mm – 0,125 mm). Probenahmestelle 3, welche sich im hinteren Teil des Sees befindet, weicht von den anderen Stellen deutlich ab. Die drei Stellen im vorderen See haben einen Grobfraktionsanteil von 31-36 % und entsprechend einen Feinanteil von 64-69 %. Stelle 3 hingegen eine Grobfraktion von 51 % und eine Feinfraktion von 49 %, folglich homogen auf die beiden Fraktionen verteilt. An allen Probenahmestellen machen die Fraktionen 0,20 mm und 0,125 mm den größten Anteil mit zusammen 70 % aus.

Abbildung 20: Korngrößenverteilung der Sedimente im Hiltruper See (Mittelwerte)

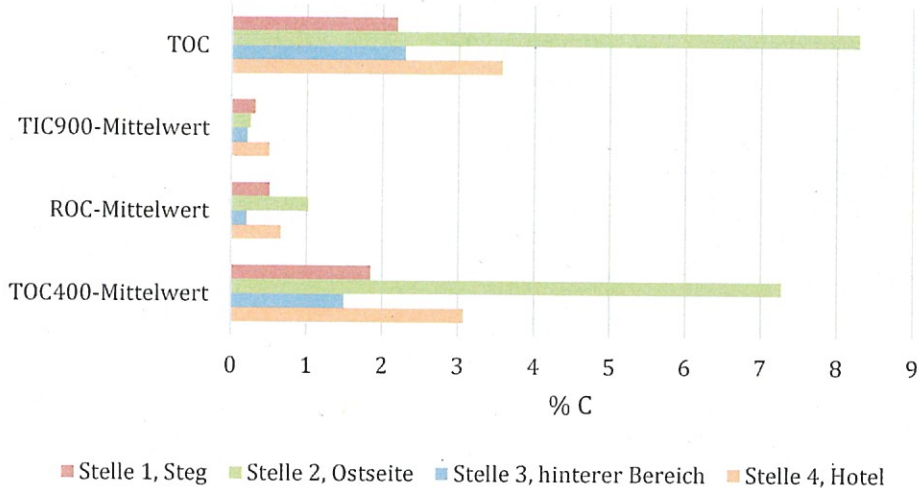
Zusätzlich zum Antrag wurde neben der TOC und TNb Bestimmung das TOC-Gradientenverfahren zur Charakterisierung der Kohlenstofffraktionen nach DIN 19539 im Seesediment durchgeführt (Abbildung 24). Der TOC400 beschreibt dabei die umweltrelevante Kohlenstofffraktion des organischen Kohlenstoffs. Der ROC (residual organic carbon) beinhaltet schwerer oxidierbare organische Kohlenstoffverbindungen wie zum Beispiel Kohlen oder Black Carbon. Letztere sind mittel und kurzfristig für biologische Umsetzungen weniger verfügbar. Im TIC900 sind alle Carbonate erfasst die sich bis 900°C thermisch zersetzen lassen. Der TOC umfasste bisher sowohl die leichter als auch die schwerer oxidierbare Kohlenstofffraktion in Böden und Sedimenten. Somit ist in erster Näherung der TOC gleich der Summe des TOC400 und des ROC. Für die Beurteilung der Umweltauswirkungen z.B. biologische Umsetzungen ist allerdings der TOC400 die relevante Messgröße.

**Abbildung 24:** Aufteilung der Kohlenstofffraktionen im Sediment (Mittelwerte)

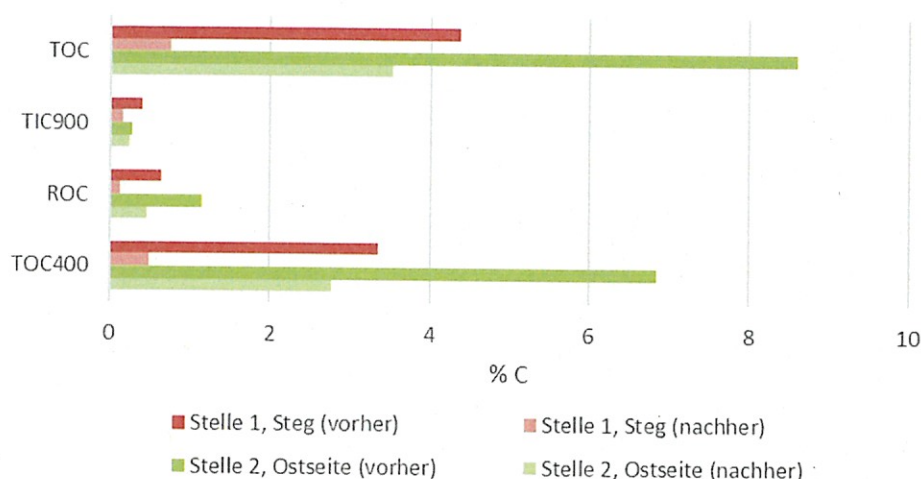
Die Ergebnisse in Abbildung 25 zeigen, dass mit dem Pflücken der Elodea überwiegend die anhaftende Organik am Wurzelwerk mit aus dem Sediment entfernt wird. Für alle Kohlenstofffraktionen sinken die Gehalte an der Probe deutlich.

**Abbildung 25:** Aufteilung der Kohlenstofffraktionen vor und nach dem Pflücken (Stelle 1 n=2)

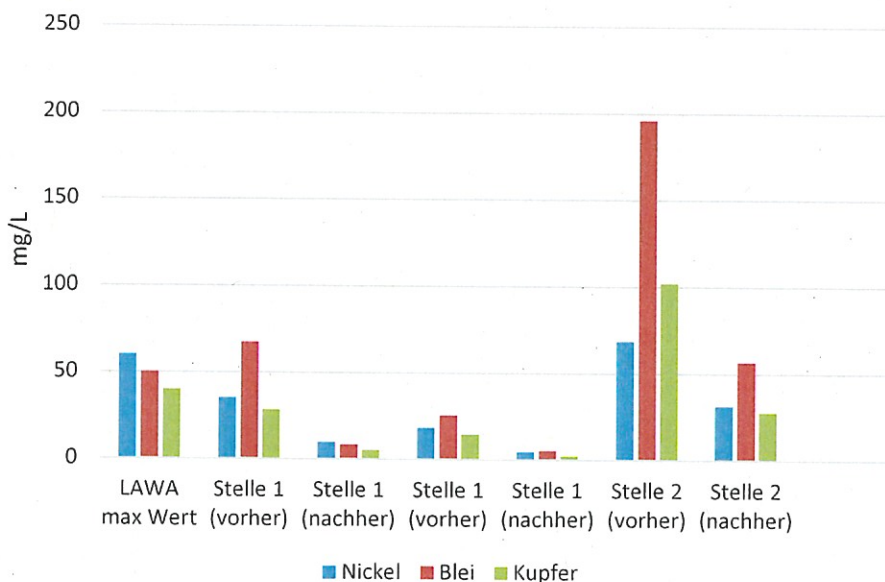
Im Vergleich mit den angegebenen Schwankungsbereichen für Schwermetallkonzentrationen unbelasteter Wässer und Sedimente der Länderarbeitsgemeinschaft Wasser (LAWA) überschreiten alle Stellen die Werte zu verschiedenen Probenahmezeitpunkten. Auffällig vor allem das Sediment an Stelle 2, welche eine deutlich höhere Grundbelastung aufweist. Cadmium, Blei und Zink überschritten hier zu jedem Zeitpunkt deutlich die Grenzwerte. Quecksilber-Werte wurden zu keinem Zeitpunkt an keiner Stelle im Sediment überschritten. Ebenfalls auffällig war das Sediment an Stelle 3, da hier Grenzwerte zu keiner Zeit überschritten wurden. (Abbildung 26, Anlage 8.b) Aufgrund der Schwermetallergebnisse könnte darauf geschlossen werden, dass die Pflanzenwurzeln im Sediment bestimmte Metalle inkorporiert haben, wie zum Beispiel Blei, Nickel oder Kupfer und diese durch das Pflücken aus dem Sediment entfernt werden (Abbildung 26).

**Abbildung 26:** ausgewählte Schwermetalle im Sediment vor/nach dem Pflückvorgang (SB = Schwankungsbereich LAWA)

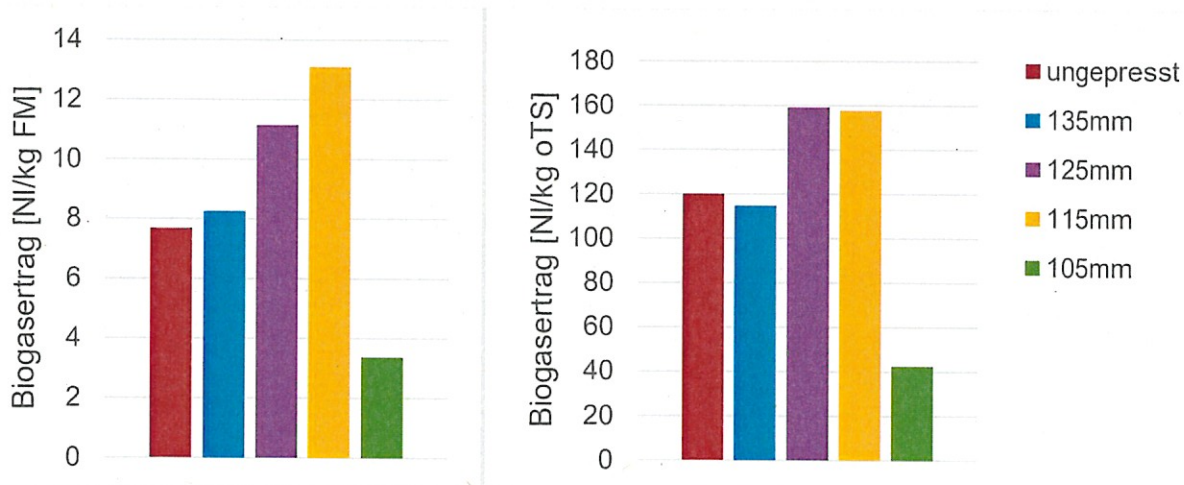
Die Biogasausbeute der Elodea liegt laut Zehnsdorf und Moeller (2018) bei 406 ( $\pm 15$ ) Normliter (NL) pro kg oTS. Zum Vergleich wurde ein GB<sub>21</sub>-Gärtest mit Elodea aus dem Kemnader See (Stadt Münster) durchgeführt. Dabei wurde über 21 Tage das entstehende Gasvolumen der ungepressten sowie mit den vier Federeinstellungen des Rollenverdichters gepressten Elodea gemessen. Zusätzlich gab es zwei Ansätze für den Impfschlamm (ausgefaulter Schlamm, der durch regelmäßige Zugabe geringer Mengen Rohschlamm biologisch aktiv gehalten wird) und die Referenz (mikrokristalline Cellulose). Die Anwendbarkeit bzw. Gültigkeit des Tests gilt als eingehalten sobald die Referenz mehr als 400 NI/kg produziert. Es wurden im Mittel jedoch nur 100,12 NL/kg in der Referenz produziert, wodurch die Ergebnisse als nicht valide eingestuft werden. Die Versuchsergebnisse sind in Abbildung 27 dargestellt.

Abbildung 27: Biogaserträge der Elodea bezogen auf ihre FM und ihre oTS [ISA]

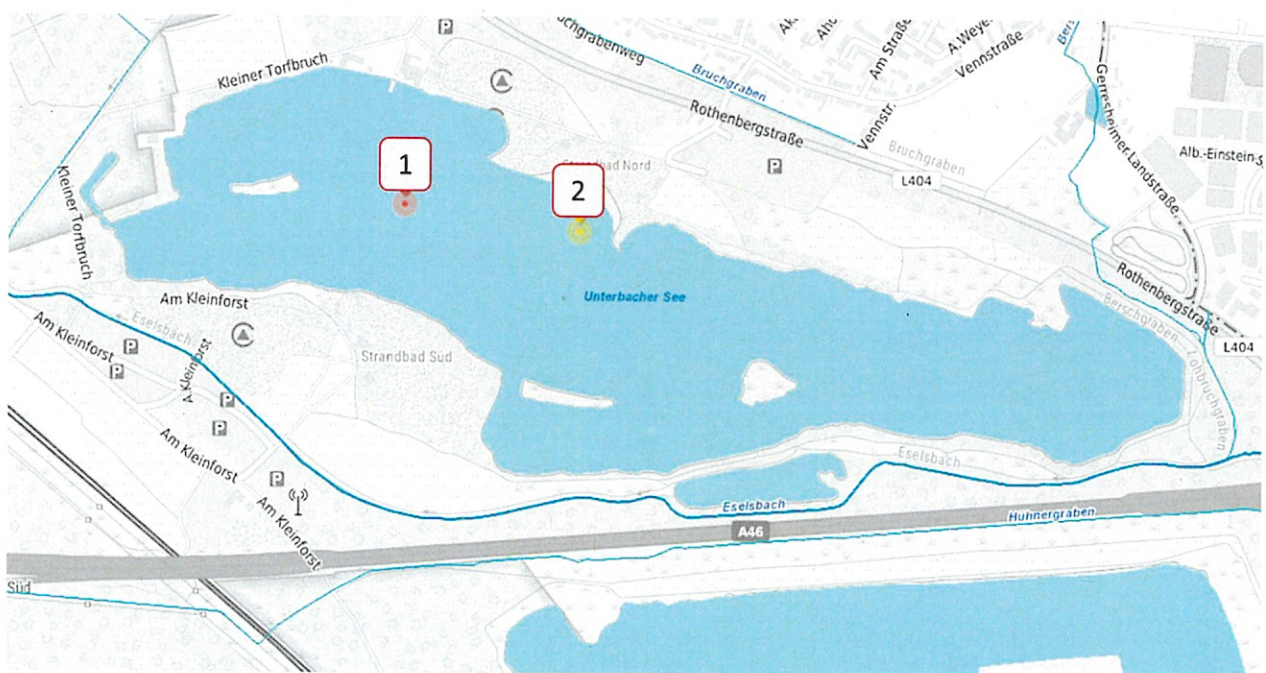
Abbildung 28: Probenahmestellen im Unterbacher See [ELWAS-WEB]

Der **Unterbacher See** ist ein Baggersee in Düsseldorf mit einer Fläche von 84 ha und einem Volumen von 4.110.000 m<sup>3</sup>. Verwaltet wird der See durch den *Zweckverband Erholungsgebiet Unterbacher See*. Im Mai 2018 wurden Probenahmen im Unterbacher See durchgeführt (Abbildung 28). An 2 Probenahmestellen wurden sowohl eine Probe aus der Wassersäule, als auch eine Sedimentprobe genommen. An Probenahmestelle 1 wurde eine Sichttiefe von 4,5 m und eine Wassertiefe von 13 m aufgenommen, an der zweiten Stelle eine Sichttiefe von 5,0 m und eine Wassertiefe von 5,5 m. Im Vergleich zu nährstoffreichen Seen im Sommer, die weniger als 1 cm Sichttiefe aufweisen, hat der See eine normale Sichttiefe. Laut LAWA wird der See als Sondertyp 99: künstlicher See deklariert und hat somit keinen Referenzzustand mit dem das Gewässer verglichen werden kann. Bei Norddeutschen Tiefland Seen soll die Sichttiefe jedoch zwischen 1,5-5,5 m betragen, welche im Unterbacher See eingehalten werden kann.

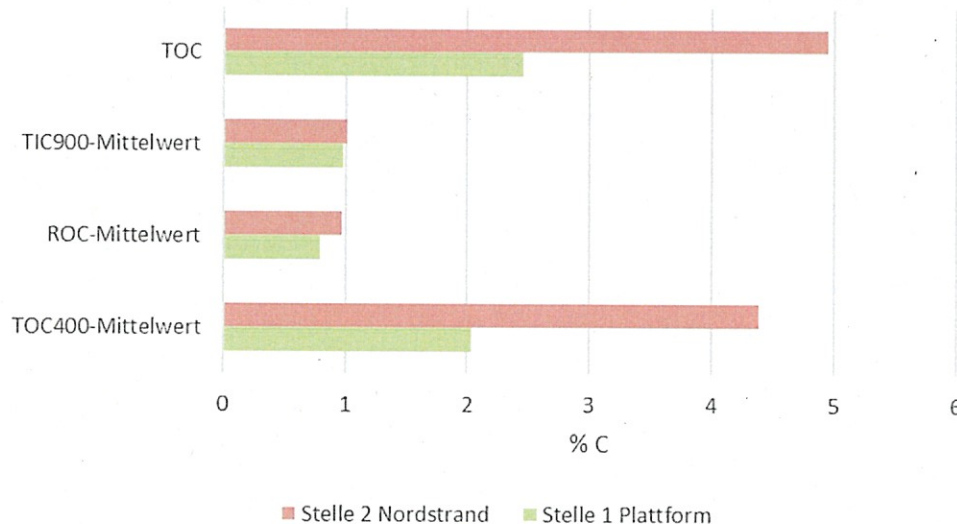
Es zeigte sich eine deutliche Heterogenität im Seesediment (Abbildung 29, Tabelle 9). Der See wurde deshalb für Vergleichsuntersuchungen als schlecht geeignet eingestuft. Die Probenahmestelle 2 lag in der Badebucht des Sees und wies auch in der Wasserphase eine hohe Trübung auf. Hinzu kommt noch die geringere Tiefe an Probenahmestelle 2, die ein besseres Pflanzenwachstum vom Untergrund an die Wasseroberfläche ermöglicht. Da dieser See jedoch nur zu technischen Testfahrten diente, stellte dies kein Problem dar.

**Abbildung 29:** Darstellung der Kohlenstoffverteilung im Sediment

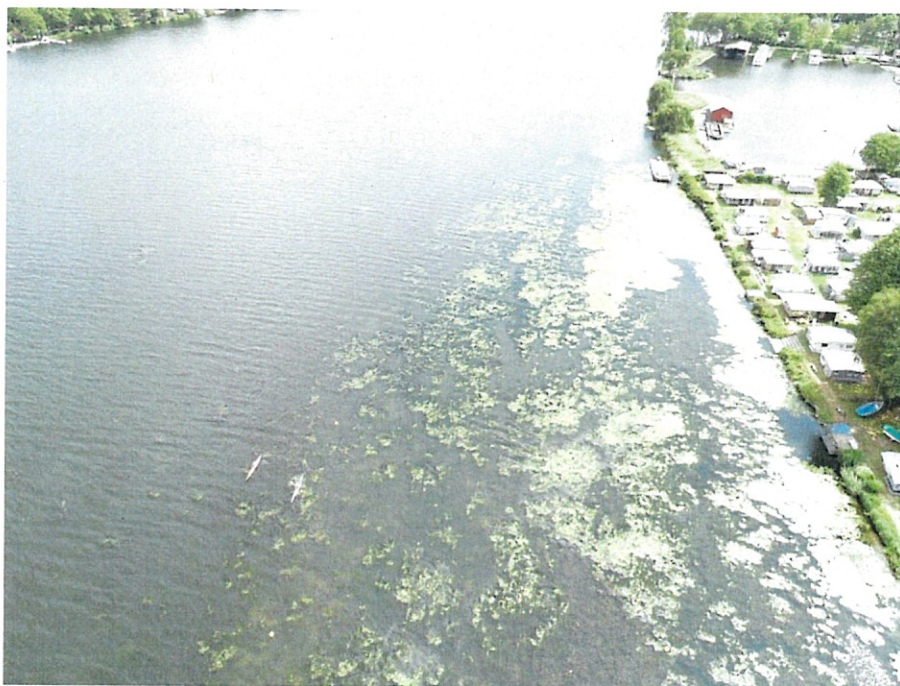
**Abbildung 32:** Drohnenaufnahme des Elodeabewuchses im Baldeneysee [ISA]

Zum Zeitpunkt der Aufnahme war circa 1/3 der Seeoberfläche bewuchert (Abbildung 32), so dass Freizeitaktivitäten dennoch ausgeübt werden konnten.

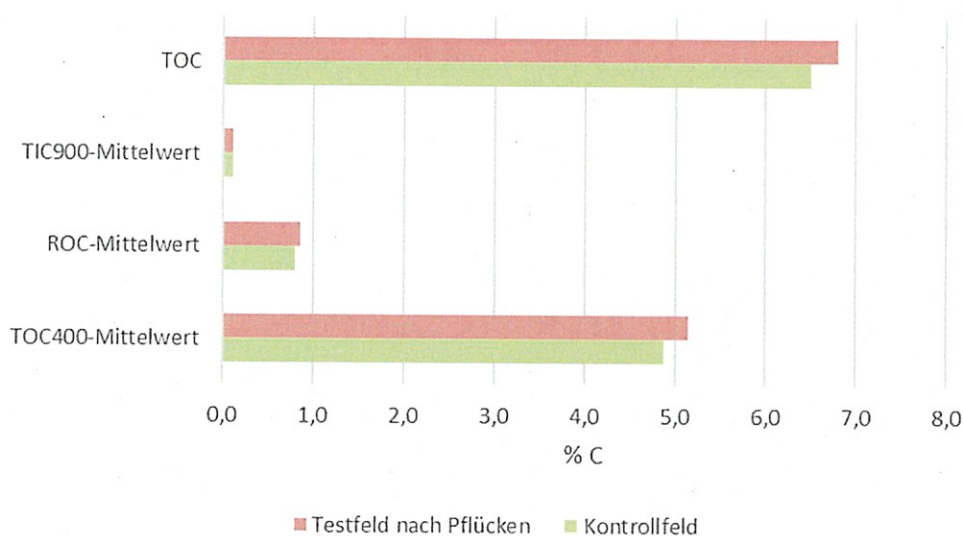
In Abbildung 34 wird deutlich, dass durch das Pflücken keine Sedimentbewegung und keine Veränderungen stattgefunden haben, da die Elodea vermutlich kaum erfasst wurden. Das zeigen auch die Daten in der oberen Abbildung (Abbildung 33).

**Abbildung 34:** Übersicht der Kohlenstoffverteilung im Sediment

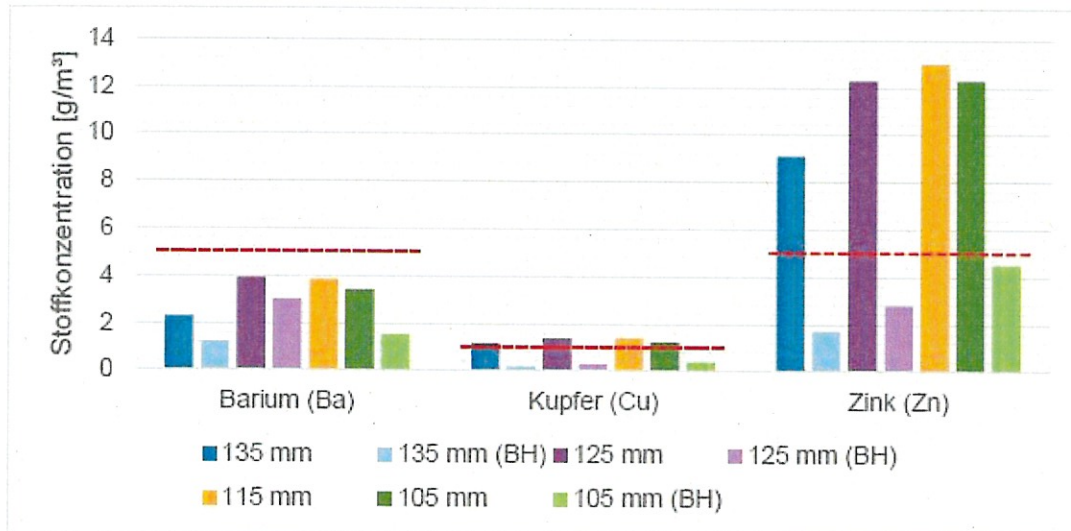
Abbildung 35: Elementkonzentrationen für Barium, Kupfer und Zink im Presswasser (---- Grenzwerte der AbwV Anhang 51) [ISA]

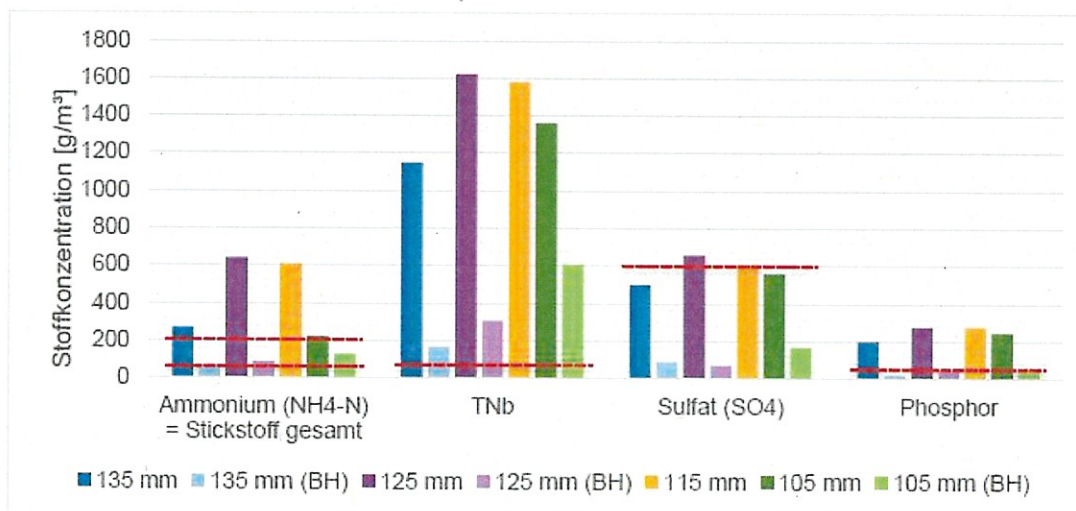
Abbildung 36: Stoffkonzentrationen im Presswasser (---- Grenzwerte der AbwV Anhang 1 und 51) [ISA]

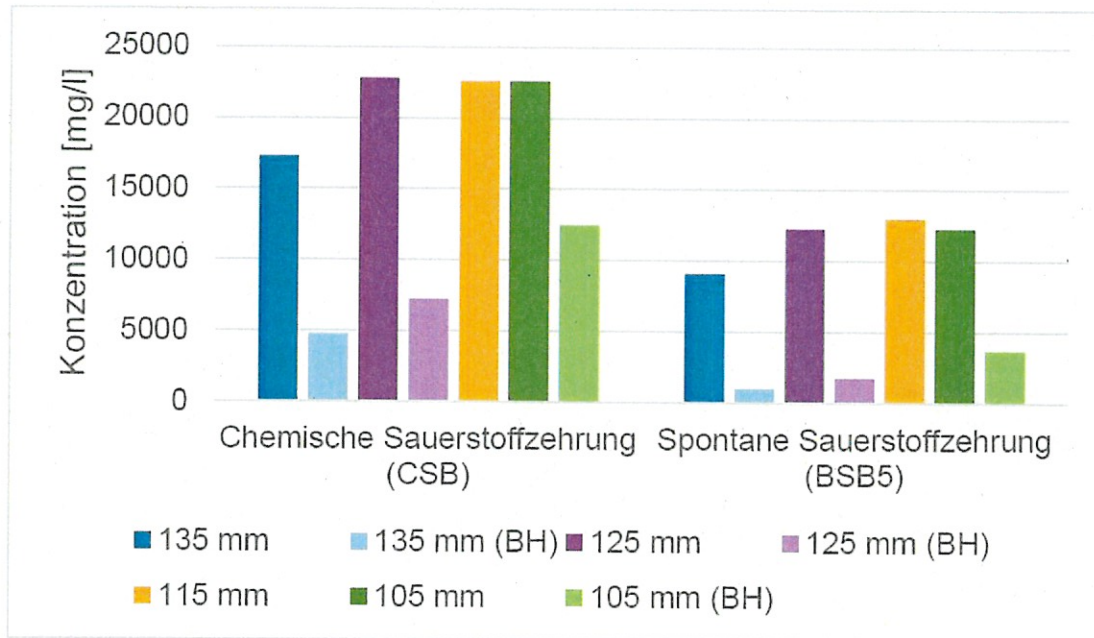
Abbildung 37: CSB und BSB Konzentrationen im Presswasser [ISA]

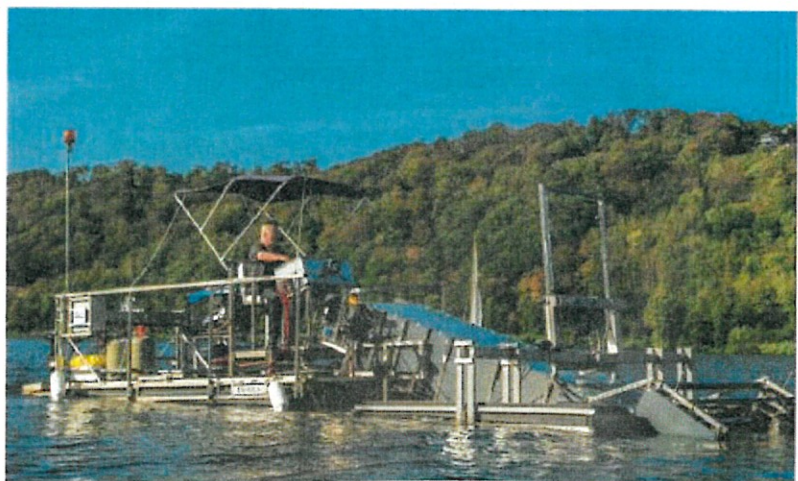
Bild 2: Prototyp des Rollenpflückers beim Testeinsatz im Sommer 2018

Die Basisinnovation sind zwei gegenläufige flexibel absenkbare Rollen (Rollenpflücker), welche die Pflanzen greifen und nahezu vollständig mit der Wurzel durch Zug roden. Durch weitere mechanische Entwässerungsmaßnahmen und Entsorgung aller anfallenden Teilströme sollen die Entsorgungskosten weiter gesenkt und eine stofflich-energetische Weiterverwertung der Biomasse ermöglicht werden.
