Abschlussbericht zum Projekt

BREHASA 1875

**Untersuchung Modellhafte Sportstättenanierung:
Konkrete Umsetzung an der Halle des TV Bremen-Walle 1875
nach dem unter MeTuSa-lem entwickelten Konzept**

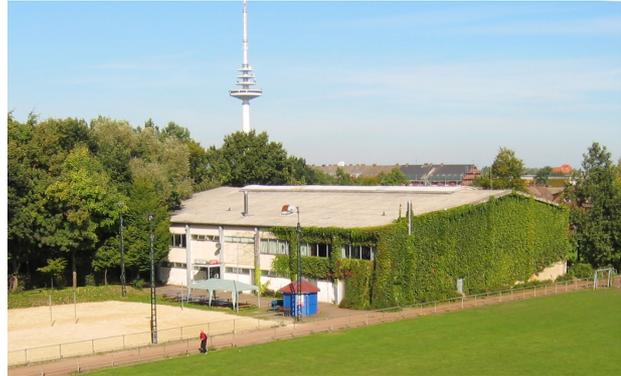
Abbildung 1.1: Halle vor Sanierungsbeginn

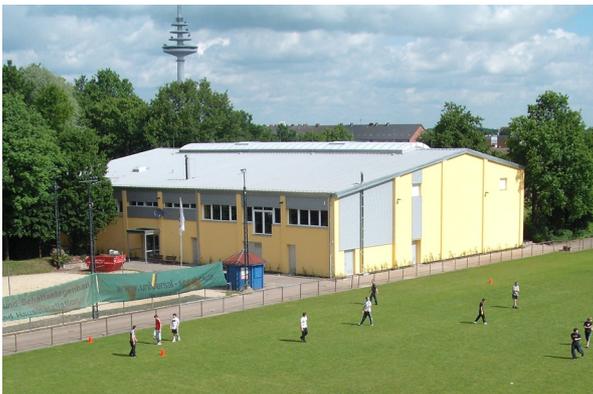
Abbildung 1.2: Halle nach der Sanierung

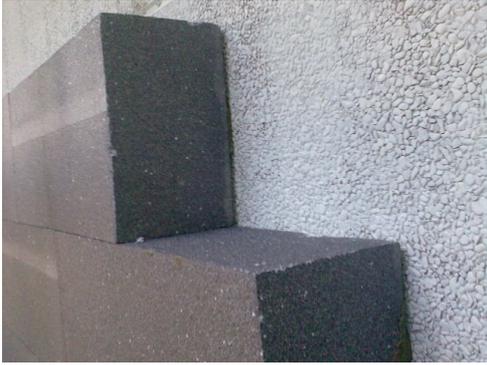
Dämmblöcke des WDVS

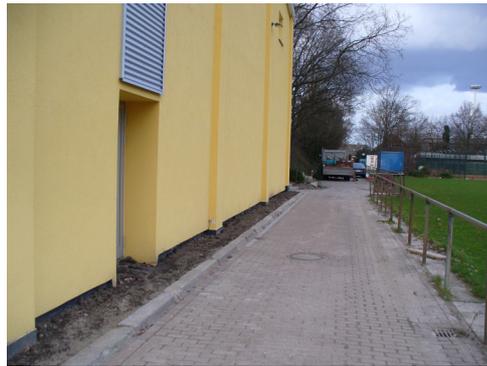
Fertiger Zustand

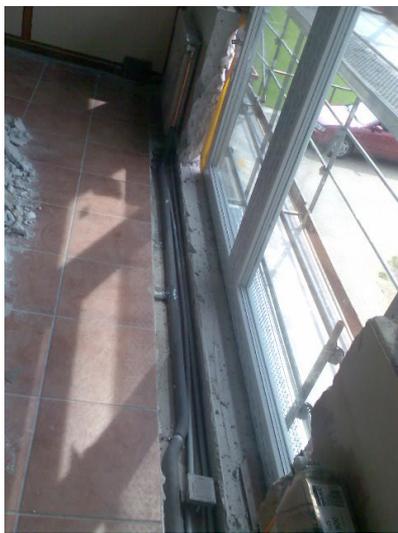
Anschluss Terrassentür Gastrobereich

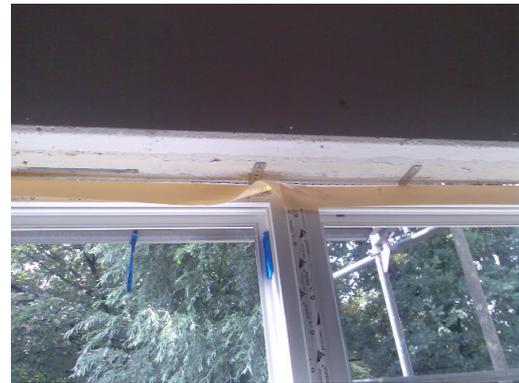
oberer Anschluss des Fensters

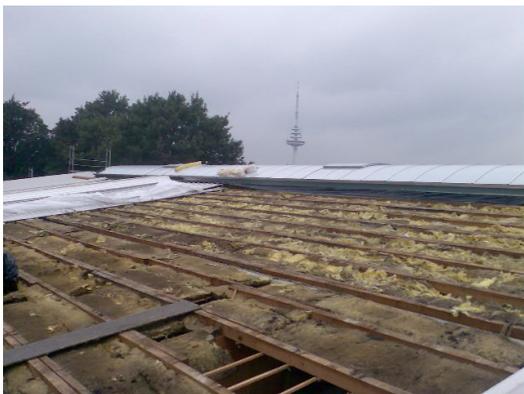
Dämmung vor der Sanierung

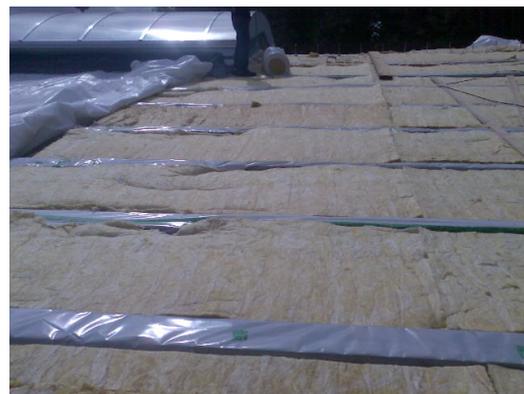
und danach (erste Lage)

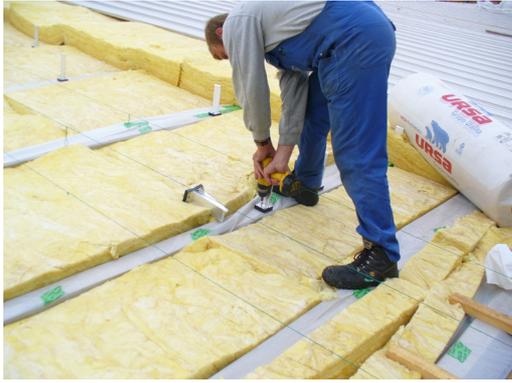
Dämmung gesamt

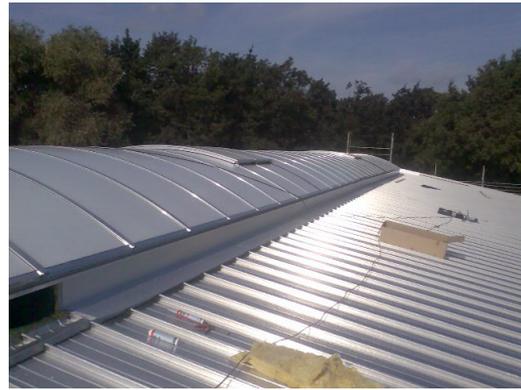
Dachfläche danach

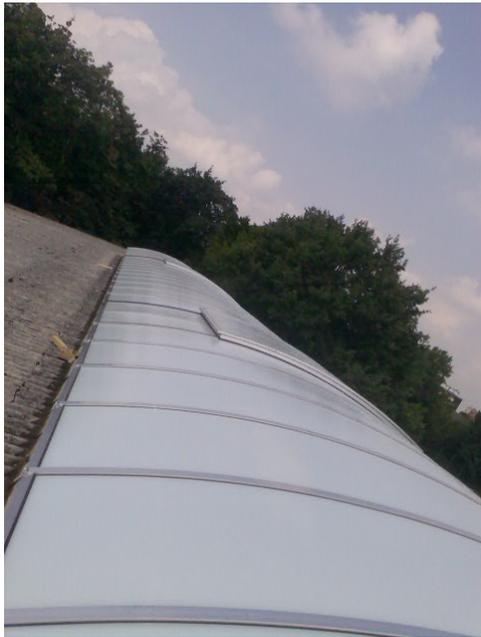
Lichtband neu

Ein neues Lichtband ist mit den gleichen Abmessungen, aber erheblich verbessertem U-Wert ($1,1 \text{ W/m}^2\text{K}$) und niedrigem g-Wert (17%) geliefert und montiert. Dabei sind die Fußpunkte des Lichtbandes wärmegeklämt ausgeführt (Übergang $0,1 \text{ W/m}^2\text{K}$) und um so viel erhöht, wie dies erforderlich ist, um einen fachgerechten Anschluss an die Dacheindeckung zu erhalten.

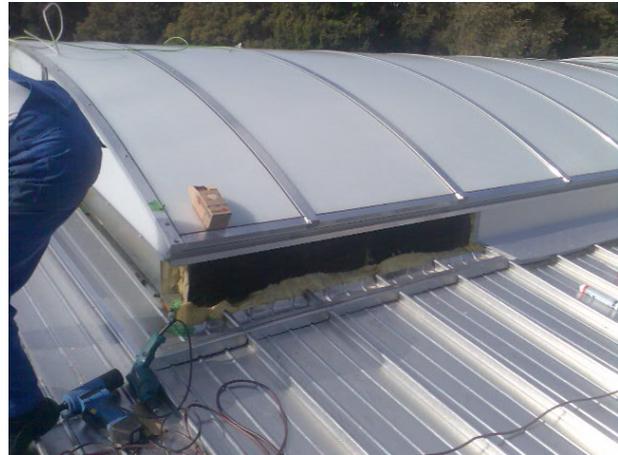
Abschluss / Anpassung Dach und Dämmung
an die neue Lichtbandzarge

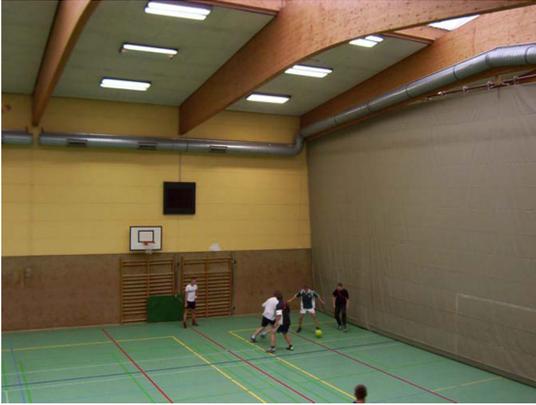
Alte Luftheizungsrohre

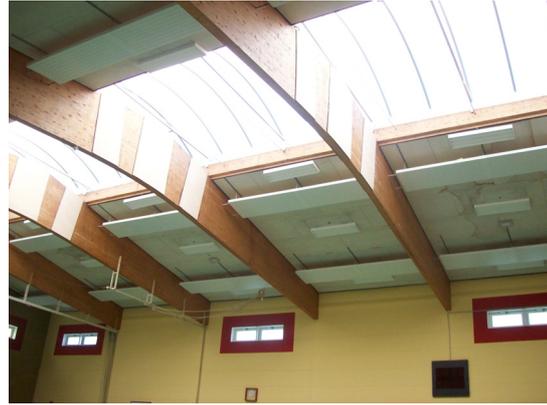
Neue Deckenstrahlplatten

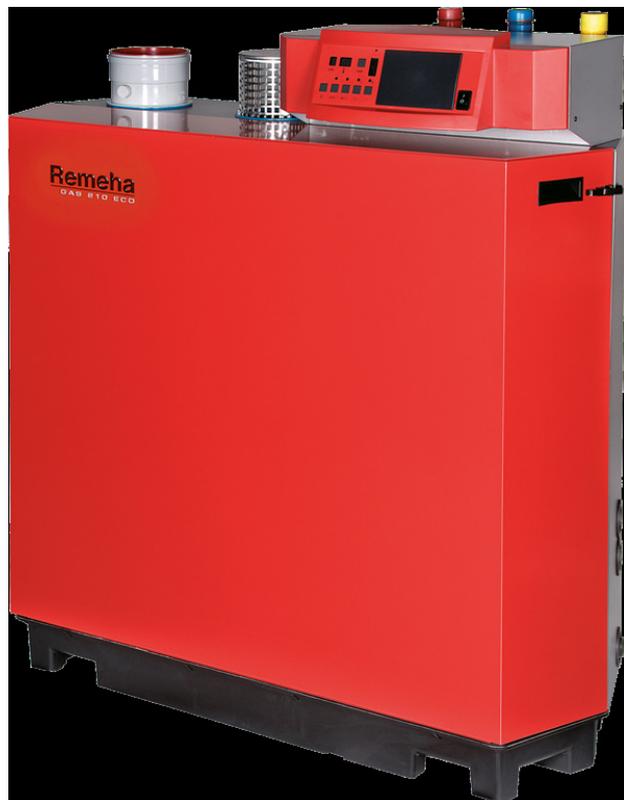
Neuer Brennwertkessel

- Ein Brennwertgerät ersetzt den alten, überdimensionierten Kessel.

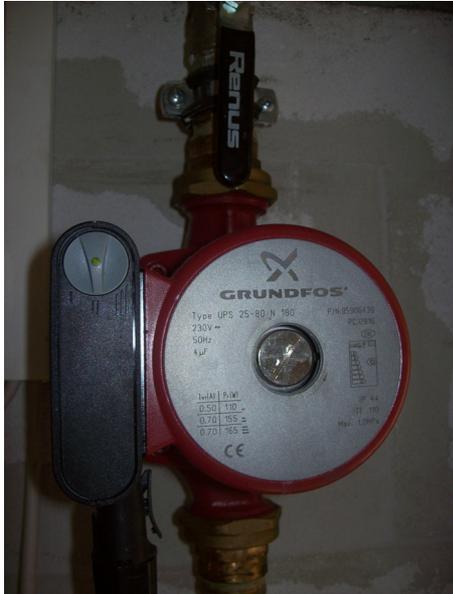
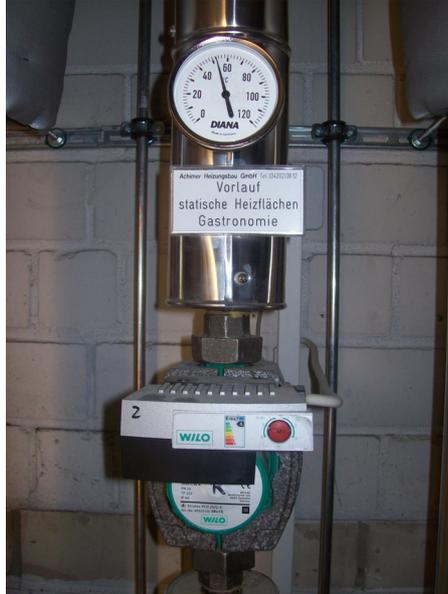
Neue, effiziente Pumpen für die Brauchwasserzirkulation und in den Heizkreisen

Die alten Förderpumpen der Heiz- und Wasserkreise wurde gegen Pumpen der Energieeffizienzklasse A getauscht. Die alten Leitungen wurden erneuert und deren Wärmedämmung verbessert.

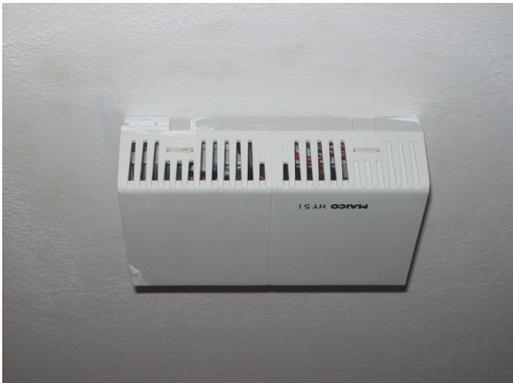
Feuchtesensor in den Duschen zur Steuerung der Zwangslüftung

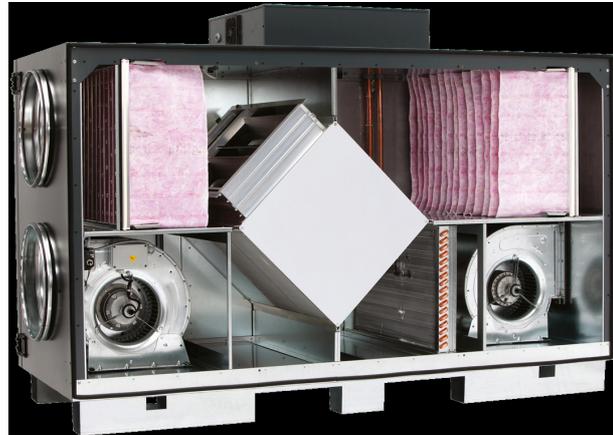
Lüftergerät mit Kreuzstrom-Wärmetauscher

fenster angesaugt. Die aus der Halle kommende Zuluft wird über einen Kreuzstromwärmetauscher geleitet, der der abgesaugten Luft aus den Umkleiden und Duschen Wärme entzieht. Das Öffnen eines oder mehrerer Hallenfenster bei Einschalten der Zwangslüftung erfolgt automatisch über die busgestützte Steuerung.

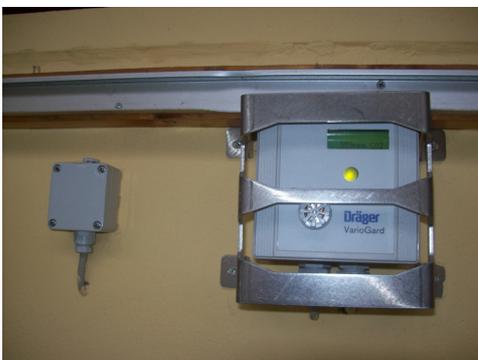
CO₂ – Sensor in der Halle

Der CO₂-Gehalt der Hallenluft wird in beiden Hallenteilen gemessen, und bei Überschreiten eines Grenzwerts werden die Hallenfenster in Intervallen geöffnet, bis eine untere Schwelle des CO₂-Wertes wieder erreicht ist.

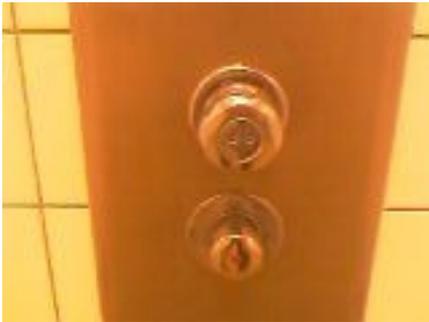
Mischeinrichtung Dusche

Die alten Duscharmaturen mit alter manueller Mischeinheit und über 20 Litern Durchfluss, wurden gegen neue ausgetauscht, die mit 9 Litern auskommen, einen Verbrühschutz haben und über einen Drücker nur eine bestimmte Zeit lang laufen.

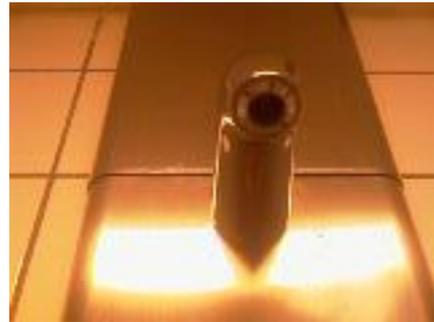
Duschkopf

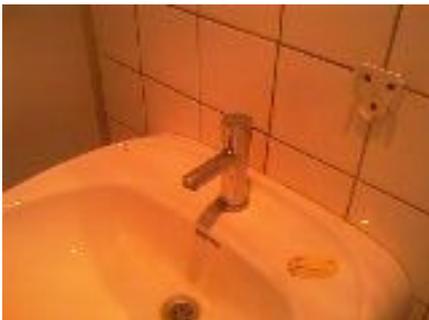
Neue Druckarmatur

Die alten Waschbeckenarmaturen mit alter manueller Mischeinheit und über 10 Litern Durchfluss wurden gegen neue ausgetauscht, die mit 4 Litern auskommen und über einen Drücker nur eine bestimmte Zeit lang laufen. Zudem erfolgte im Erdgeschoss nur noch der Anschluss an die Kaltwasserleitung. Die Waschbecken im OG erhielten einen Warmwasseranschluss, da dies nach Gaststättenverordnung vorgeschrieben ist.

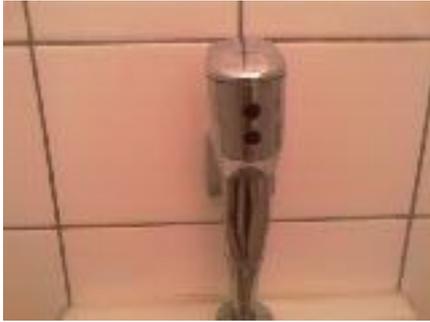
Annäherungssensor Urinal von vorne

Die alte Drückerbetätigung mit hohem Durchfluss wurde gegen neue automatische, sensorgesteuerte Auslöser getauscht, mit deutlich geringerem Durchfluss.

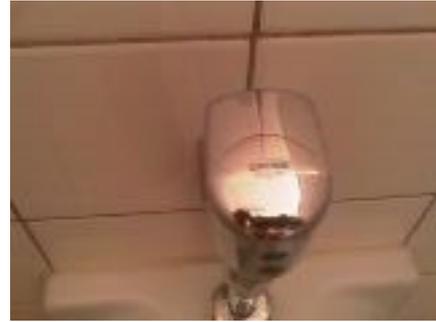
von oben

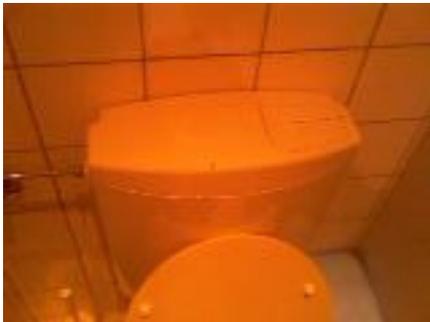
Spülkasten mit Kurzspültaste

Die alten Spülungen und Spülkästen der WC-Anlagen wurden gegen neue Wasser sparende Kästen mit Kurzspül- und Stopffunktion ausgetauscht.

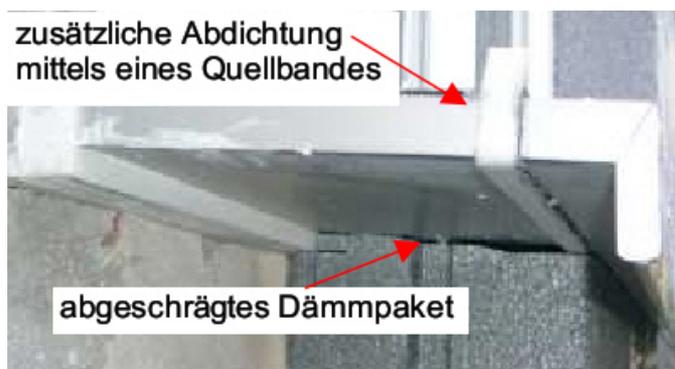
Fensterbankanschluss

Im Bereich der Fensterbänke schrägte man die 30 cm dicken Wärmedämmplatten ab, damit keine Hohlräume unter der Fensterbank entstehen konnten. Alle klaffenden Fugen in der WDVS-Dämmung wurden mit einem speziell zugelassenen Montageschaum der Firma STO ($\lambda=0,04$ W/mK) verschlossen. Diese Methode führte bei sorgfältiger Durchführung zu guten Ergebnissen, wie die thermografische Überprüfung zeigte.

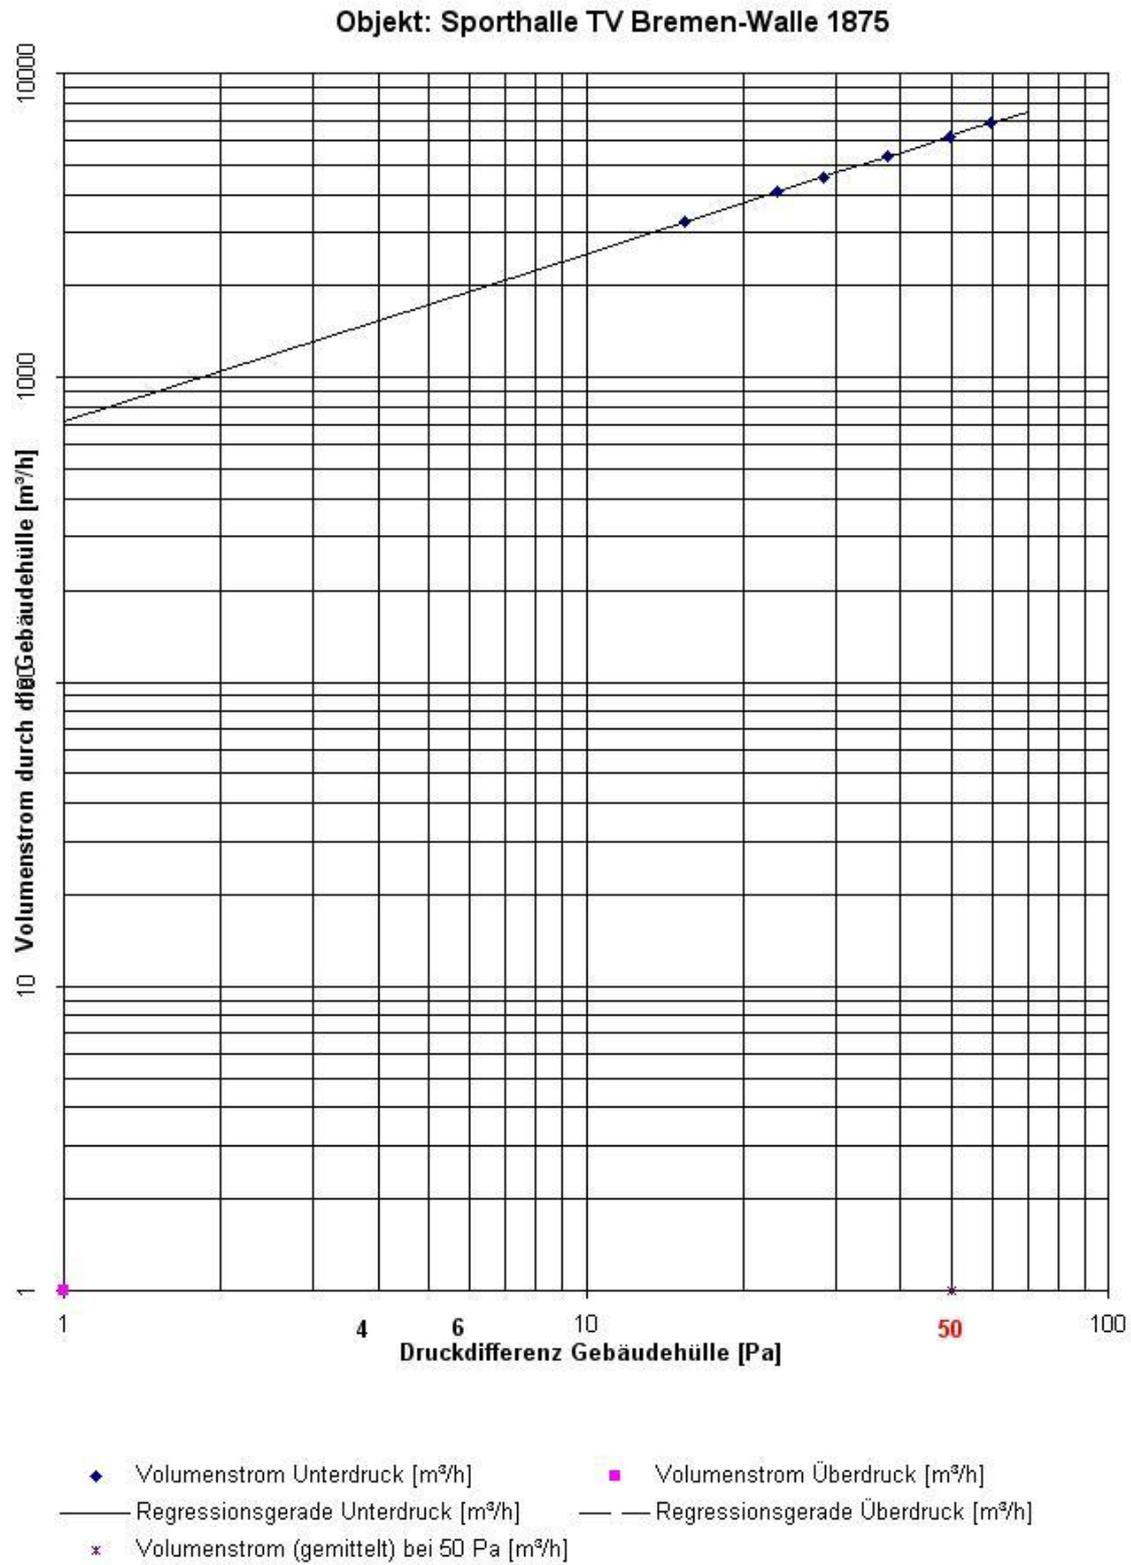
Diese Vermutung wurde durch die Messergebnisse eindrucksvoll untermauert. Das Ergebnis der BlowerDoor-Messung ist in Abbildung 4.7 dargestellt. Die Messpunkte werden durch die Regressionsgerade sehr gut beschrieben. Es gibt keine nennenswerten Abweichungen. Das zugehörige Messprotokoll, das dem Bericht im Anhang beigefügt ist, weist aus, dass der nach den PHI-Richtlinien geforderte Richtwert bei dieser Messung exakt erreicht wurde.

Abbildung 4.7: Ergebnis der Blower-Door Messung bei Unterdruck (21.02.2009)

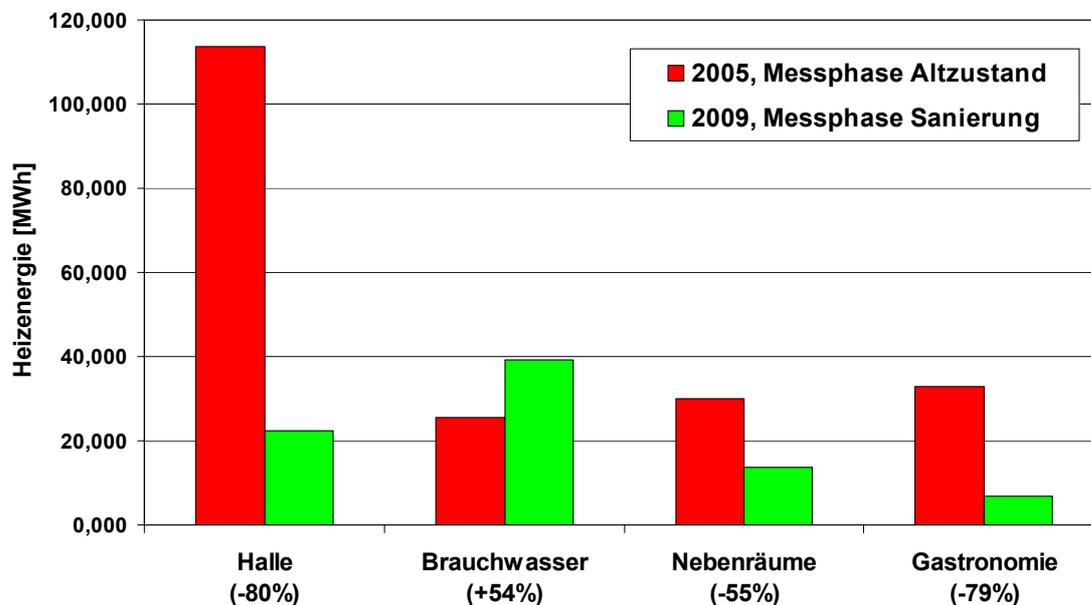
Abbildung 5.5.: Gegenüberstellung der Energieverbräuche in den verschiedenen Heizkreisen 2005 und 2009 (witterungsbereinigt)

Von allen Heizkreisen wurde durch die Sanierung am stärksten der Heizwärmebedarf der Halle selbst reduziert. Er beträgt nur noch 20% des vorherigen Wertes. Beim Brauchwasser ist dagegen 2009 ein erhöhter Verbrauch festzustellen. Fast die Hälfte der gesamten Heizenergie wird nach der Sanierung für die Brauchwassererwärmung eingesetzt. Hierauf wird in Kap. 5.3 gesondert eingegangen.

Zudem lief in der Heizperiode 2009/2010 die Lüftungsanlage nicht, wie vorgesehen, getaktet sondern im Dauerbetrieb. Dies dürfte die Ursache für die im Vergleich zu Halle und Gastronomie deutlich geringere Heizeneersparung der Nebenräume sein (vergl. Abbildung 5.5).

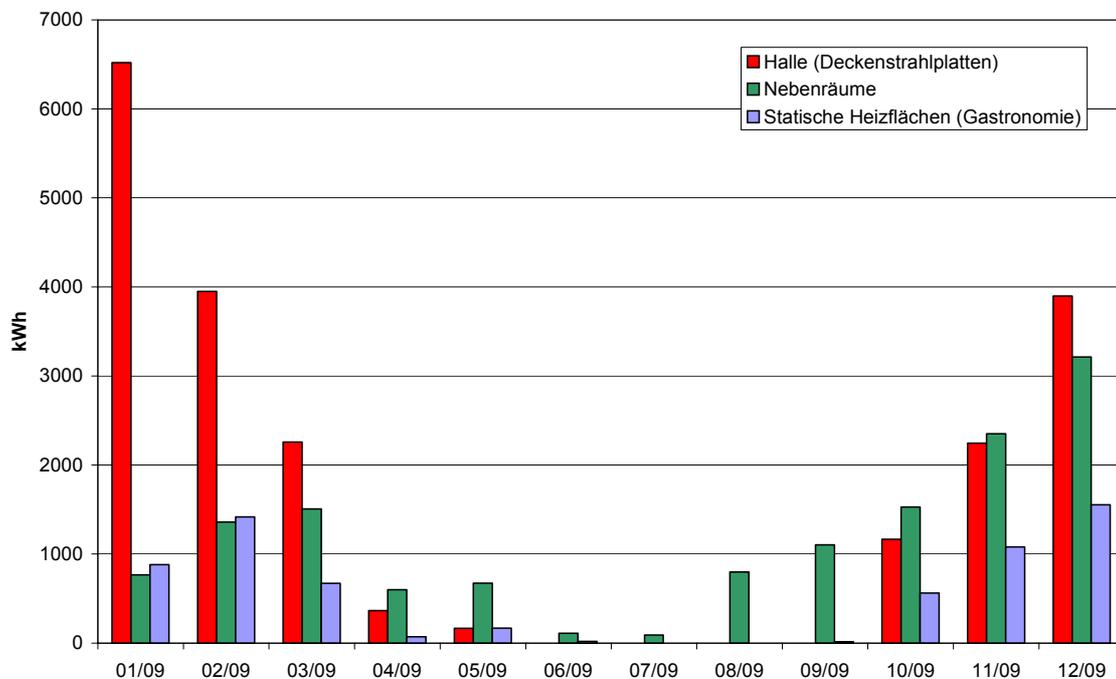
Abbildung 5.6: Monatswerte des Heizenergieverbrauchs in der Halle, den Nebenräumen und in der Gastronomie (witterungsbereinigt)

Aufschlussreich ist dabei auch der Jahrgang der Energieverbräuche in den drei Heizkreisen (Abbildung 5.6). Die Monatswerte des Verbrauchs in den Nebenräumen liegen am Jahresende deutlich höher als am Jahresanfang, als die Fehlfunktion der Lüftungsanlage noch nicht vorlag.

Auch der Rückgang der Heizenergie in der Halle durch die Heizkurvenanpassung im Februar 2009 ist hier – im Vergleich zu dem hohen Verbrauch im Januar – gut zu erkennen.

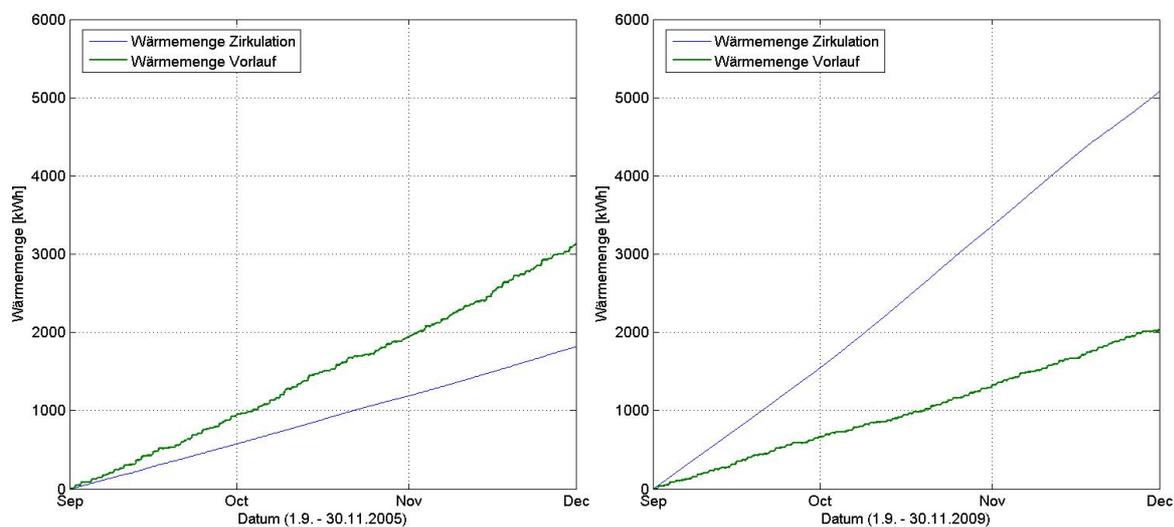
Abbildung 5.7: Zirkulationsverluste und Nutzwärme (Vorlauf) vor und nach der Sanierung

Wie in Abbildung 5.5 dargestellt, ist der Heizwärmebedarf für die Brauchwasserbereitstellung in der sanierten Halle höher als er im Altzustand war. Der wesentliche Grund liegt in erhöhten Zirkulationsverlusten. Im Zuge der Sanierung wurde die Zirkulation erweitert und näher an die Duschen herangeführt. Außerdem ist, den geltenden Vorschriften entsprechend, die Zirkulation nun ununterbrochen in Betrieb, während sie im Altzustand nachts abgeschaltet blieb.

Das Verhältnis zwischen der Nutzwärme im Vorlauf (Warmwasser an den Duschen) und den Zirkulationsverlusten kehrte sich nach der Sanierung gegenüber dem Stand von 2005 um. In Abbildung 5.7 sind die Wärmemengen über je einen 3-Monatszeitraum (Sept. – Nov.) in den Jahren 2005 und 2009 gegenübergestellt. 2005 lagen die Zirkulationsverluste bei ca. 60% der Nutzwärme, im Vergleichszeitraum 2009 betragen sie fast das 2,5-fache.

Als Maßnahmen zur Reduzierung des Heizenergiebedarfs für die Brauchwassererwärmung wurden die zugänglichen Abschnitte der Zirkulation gedämmt und die Vorlauftemperatur von 60 auf 50°C abgesenkt. Dadurch konnte der Heizenergiebedarf des Brauchwasserkreises insgesamt um mehr als 20% verringert werden. Gegenüber 12260 kWh im 1.Quartal 2009 fiel im 4. Quartal 2009 nur noch ein Verbrauch von 9630 kWh an. Im Jahresgang des Brauchwasser-Heizenergiebedarfs (Abbildung 5.8) ist die Verringerung in der zweiten Jahreshälfte deutlich zu erkennen.

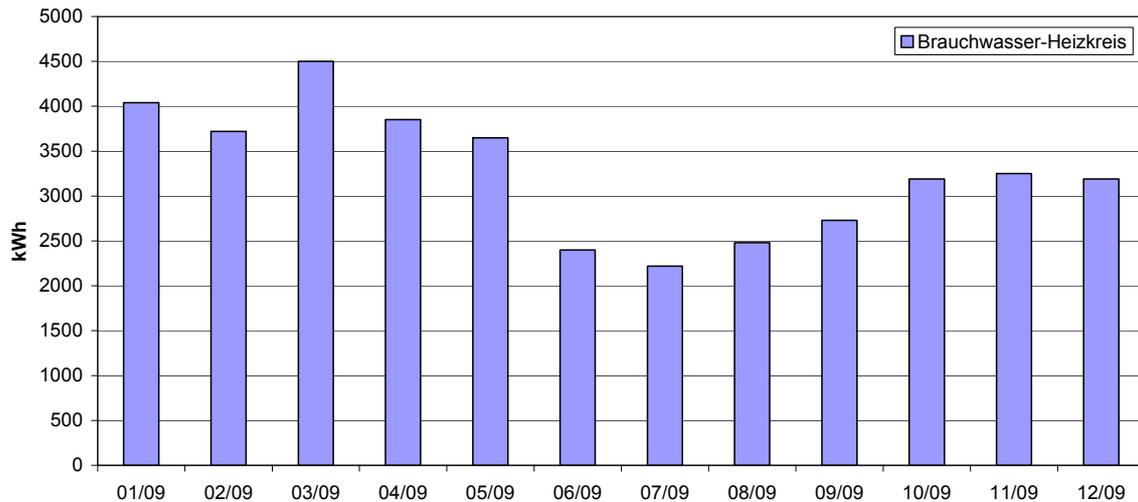
Abbildung 5.8: Monatswerte des Heizenergieverbrauchs zur Brauchwassererwärmung im Jahr 2009

Ohne die detaillierte messtechnische Erfassung der Verbräuche wären die hier anfallenden Wärmeverluste nicht erkannt worden. Dies unterstreicht die Bedeutung der messtechnischen Überwachung für das Erschließen des vollen Energieeffizienzpotentials einer technisch hochwertigen Sanierung.

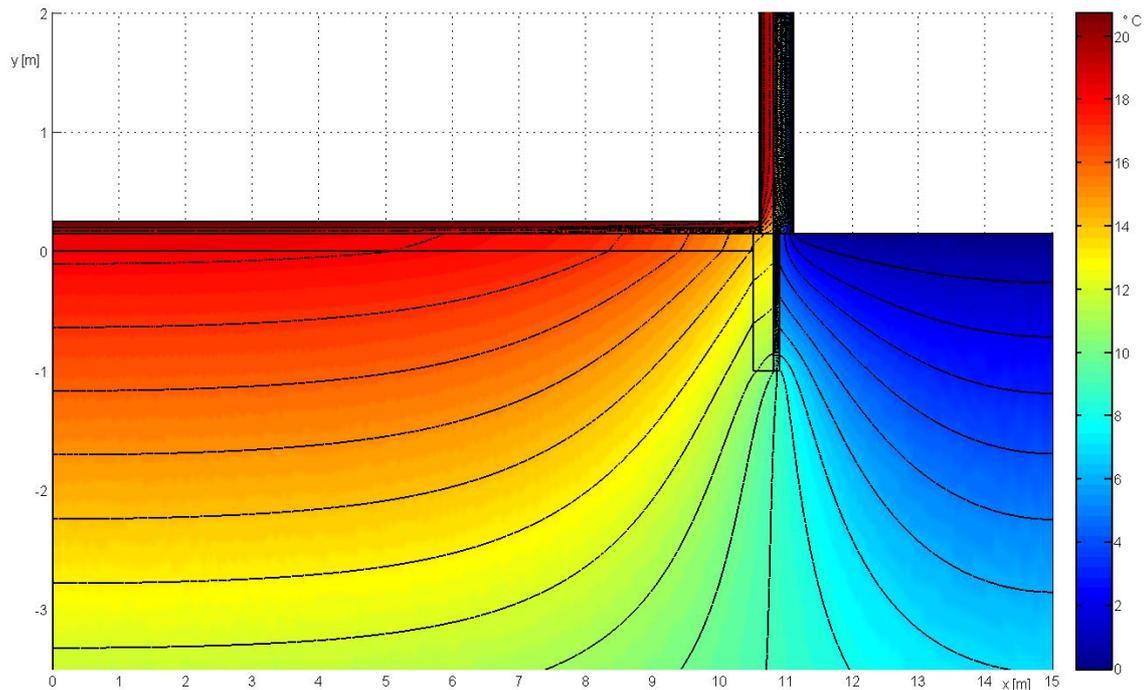
Abbildung 6.13: Simulation der Temperaturverteilung am Streifenfundament der Giebelwand für die sanierte Halle (Hallentemperatur = 21 °C, Außentemperatur = 0 °C)

Die Simulation liefert das in Abbildung 6.13 dargestellte Ergebnis. Unter der Sohlplatte ergibt sich in guter Übereinstimmung mit den Messungen in 80 cm Tiefe eine Temperatur von 16,7 °C. Auch am Streifenfundament stimmen die Temperaturen im Rahmen der gegebenen Unsicherheit mit den gemessenen Werten überein.

Die sanierte Halle weist dem gegenüber im Streifenfundament ein Temperaturniveau von ca. 12-13 °C auf. In der Gebäudecke herrschen aufgrund der Dämmung von Wand und Fundament Temperaturen von etwa 17 – 18 °C.

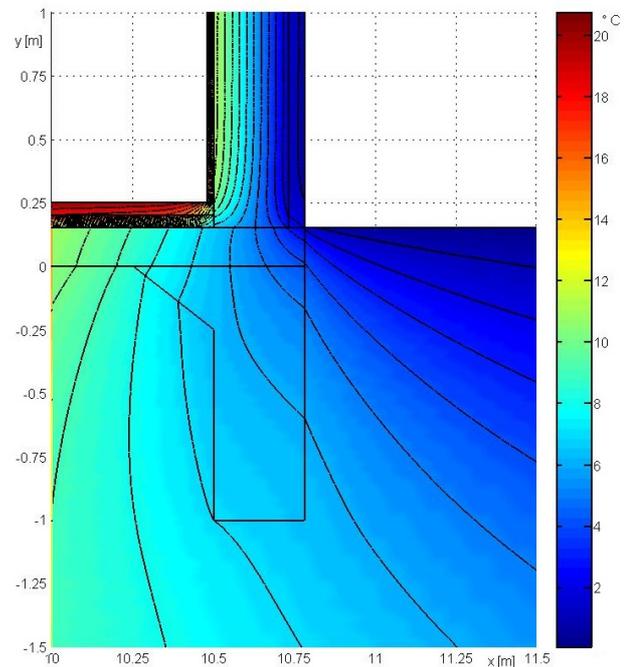
Abbildung 6.14: Temperaturverteilung am Streifenfundament im Altzustand (Hallentemperatur = 21 °C, Außentemperatur = 0 °C)

Abbildung 6.14 stellt dem das Ergebnis gegenüber, das sich im Alt-Zustand bei gleicher Hallen- und Außentemperatur eingestellt hätte. Das Streifenfundament weist bei fehlender Perimeterdämmung nur noch ein Temperaturniveau von ca. 6 °C auf. Im Halleninneren sinken dadurch im Bereich der unteren Gebäudecke die Temperaturen auf der Wandoberfläche unter dem Prallschutz auf Werte im Bereich von 10 – 12 °C.

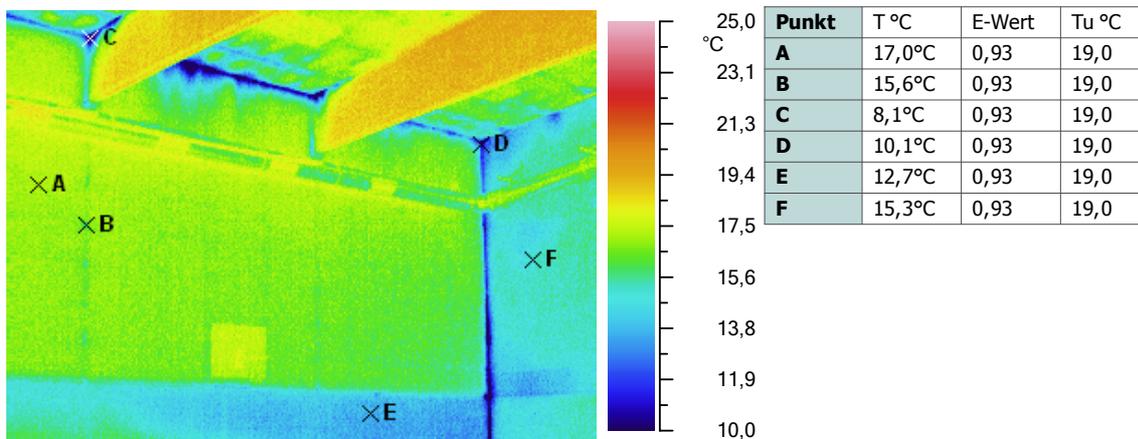
Abbildung 6.16: Innenthermografie der Nordwand im Alt-Zustand (28.02 2004)

Im Alt-Zustand ist aus dem Halleninneren heraus die Erdreichgrenze deutlich zu erkennen. Die im Erdreich befindliche und weitgehend ungedämmte Stahlbeton-Stützwand tritt als blauer Streifen hervor ($\vartheta_E = 12,7\text{ °C}$), während die darauf aufsetzende, der Außenluft ausgesetzte Porenbetonwand grün bis gelbgrün erscheint (ca. 16 °C). Weiter bestehen erhebliche Wärmebrücken am Übergang zum Dach und in der Gebäudekante am Anschluss von Nord- und Ostwand.

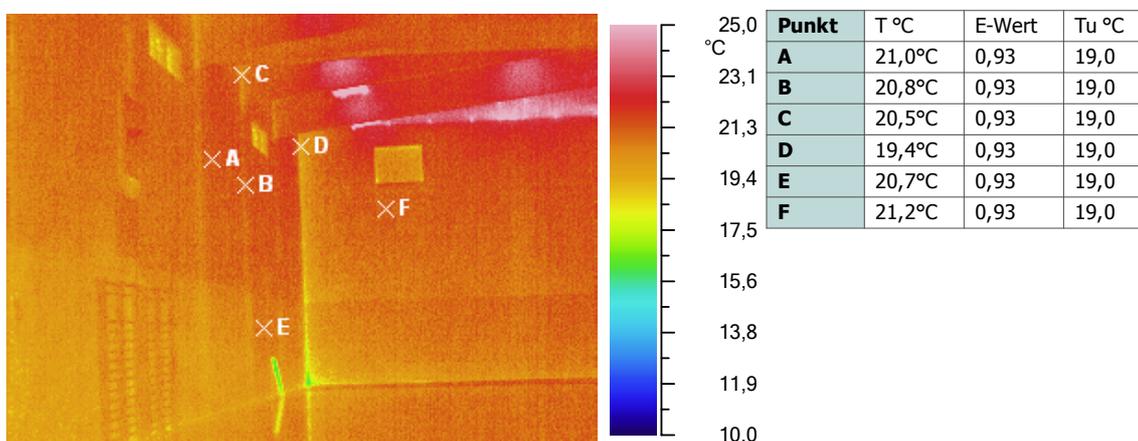
Abbildung 6.17: Innenthermografie der Nordwand nach dem Umbau (21.02 2009)

Nach der Sanierung ist die Wand oberhalb des Erdreichs mit 30 cm WDVS gedämmt, im Erdreich mit der neuartigen, zum Teil horizontal verlegten Perimeterdämmung. Der Übergang ist in der Thermografie kaum auszumachen. Zwischen dem nach wie vor unmittelbar an Erdreich grenzenden Bereich (bis ca. 1,50 m Höhe) und dem darüber liegenden mit Perimeterdämmung ist ein Unterschied gar nicht feststellbar. Die Dämmung des tiefer liegenden Erdreichs gegenüber der Außenluft durch den horizontalen Teil der Perimeterdämmung hat demnach eine mit der direkten Dämmung der Wand vergleichbare Wirkung.

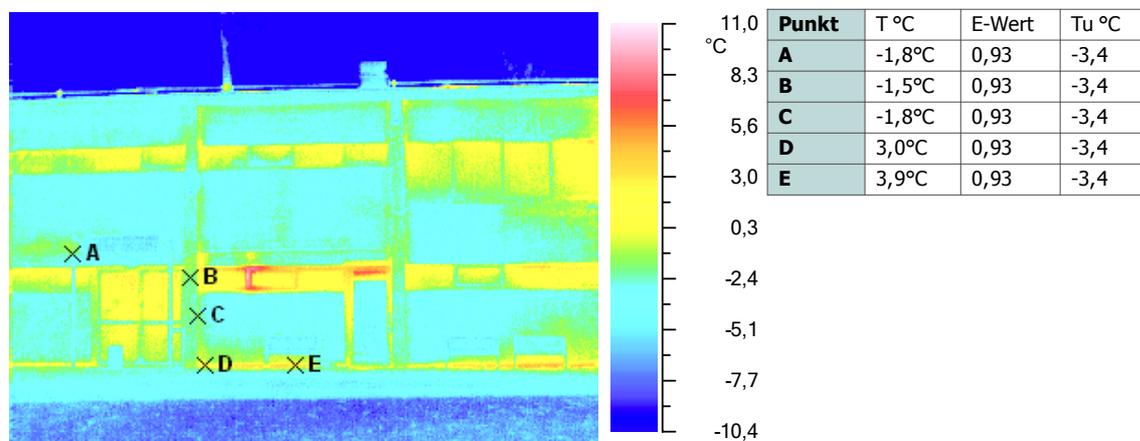
Abbildung 6.18: Außenthmografie der Südwand im Alt-Zustand (28.02.2004)

Im Alt-Zustand war im Übergangsbereich zwischen Außenwand und Fundament deutlich eine linienförmige Wärmebrücke auszumachen, die sich auf der in Abbildung 6.18 dargestellten Thermografieaufnahme der Südwand als gelber Streifen abzeichnet. Die Ursache für die Wärmebrücke liegt in der ungenügenden Wärmedämmung des Fußpunktes der aus Porenbeton gefertigten Außenwand. Bei einer Außentemperatur von $-3,4\text{ °C}$ weist der Übergangsbereich Außenwand – Erdreich Temperaturen im Bereich von $3\text{ bis }4\text{ °C}$ auf (Punkt D und E) und liegt damit deutlich über den Temperaturen auf der Außenwandoberfläche.

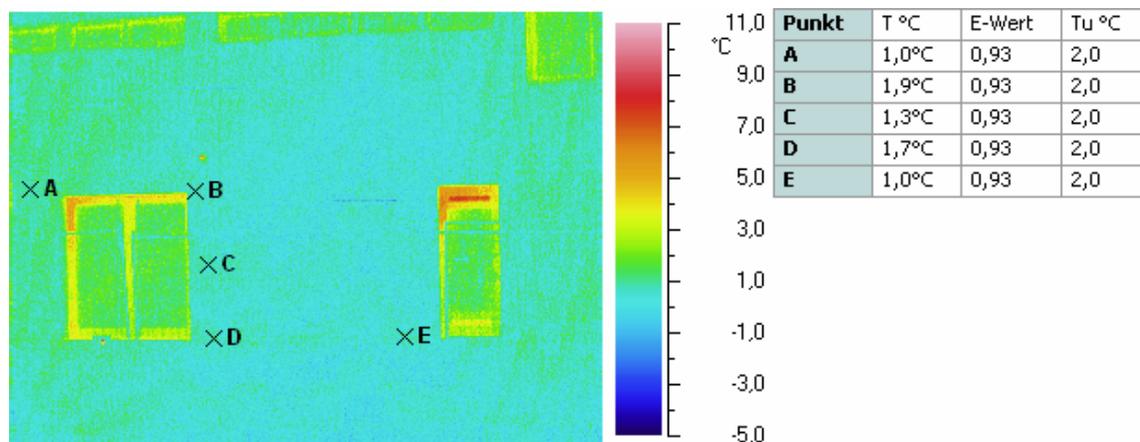
Abbildung 6.19: Außenthmografie der Südwand nach dem Umbau (21.02.2009)

Nach der Dämmung der Außenwand mit 30 cm WDVS und der Ausstattung des Streifenfundamentes mit einer senkrechten Perimeterdämmung ist eine linienförmige Wärmebrücke nicht mehr erkennbar (Abbildung 6.19). Die Punkte D und E, die wiederum den

Übergang von Außenwand und Erdreich beschreiben, weisen im Prinzip die gleichen Oberflächentemperaturen auf wie die Fassade. Da die Außentemperatur zum Messzeitpunkt bei $2,0\text{ °C}$ lag, unterscheidet sich die Erdrechoberfläche in der Farbgebung nicht von der Fassadenoberfläche.
