**Erarbeitung einer Technologie zur Sanierung von anthropogen umweltbedingten
Schäden an Denkmälern aus Tuffsteinen sowie modellhafte Anwendung am Beispiel der
Kirche in Brotterode**

**Abschlussbericht des von der Deutschen Bundesstiftung Umwelt geförderten
Forschungsprojektes AZ 33142/01**

**Materialforschungs- und -prüfanstalt an der Bauhaus-Universität Weimar
Zier, H.-W.; Grützner, T.**

Weimar, Januar 2020

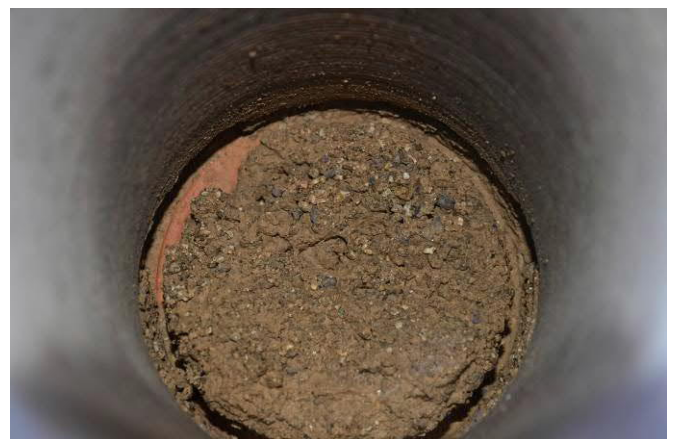
Abbildung 16: Bohrlochstirn der Kernbohrung BR/K/11: Gut erkennbar sind der Hinterfüllmörtel der Rhyolithtuffschale und die Hintermauerung mit Ziegelmauerwerk.

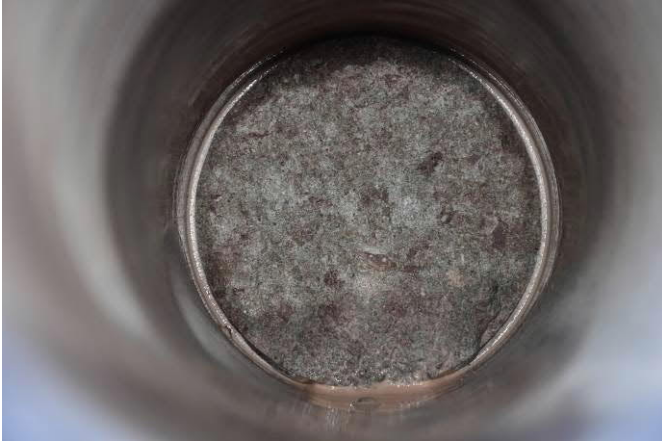
Abbildung 17: Bohrlochstirn der Bohrung BR/K/13 mit Abbruchfläche des Bohrkernes in 29 cm Tiefe

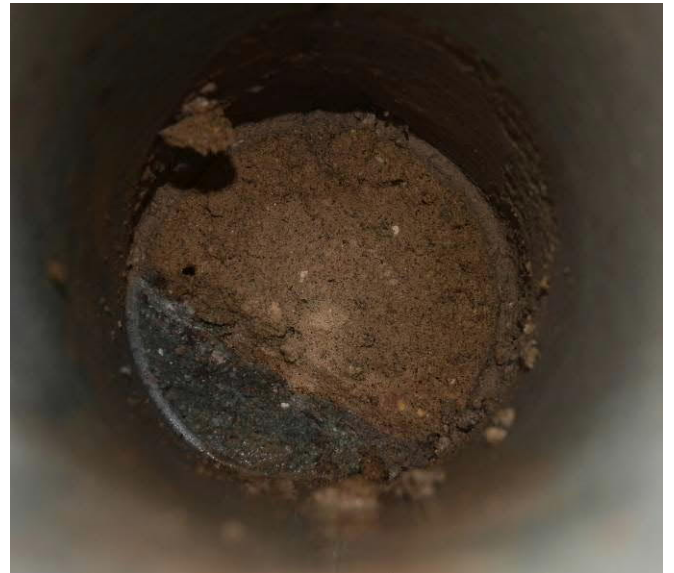
Abbildung 20: Bohrlochstirn der Bohrung BR/K/14 mit Hinterfüllmörtel hinter der Rhyolithtuffschale

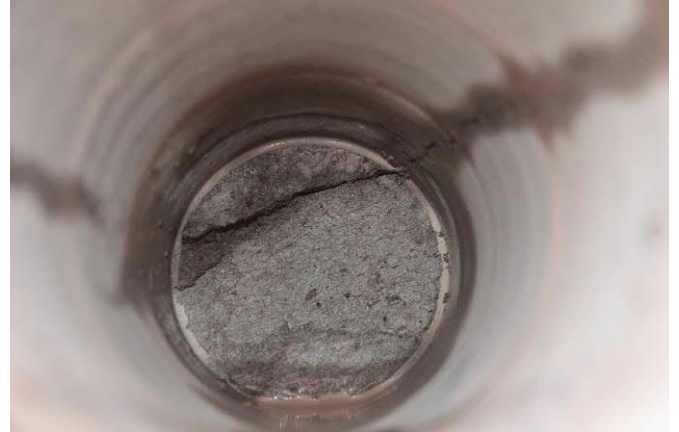
Abbildung 22: Bohrlochstirn der Bohrung BR/K/15 mit Abbruchfläche des Bohrkernes

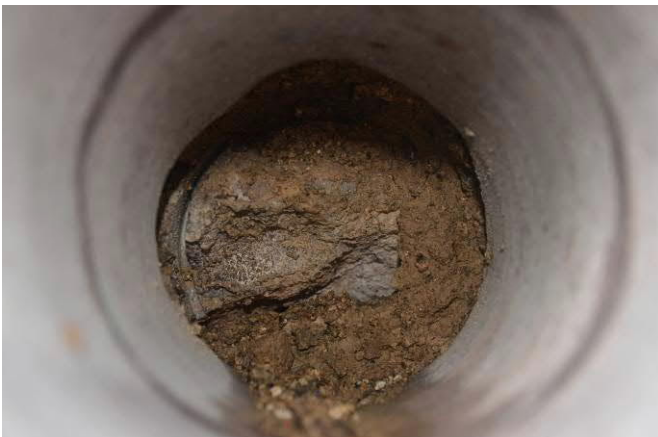
Abbildung 23: Bohrlochstirn der Bohrung BR/K/16 mit Hinterfüllmörtel hinter der Rhyolithtuffschale

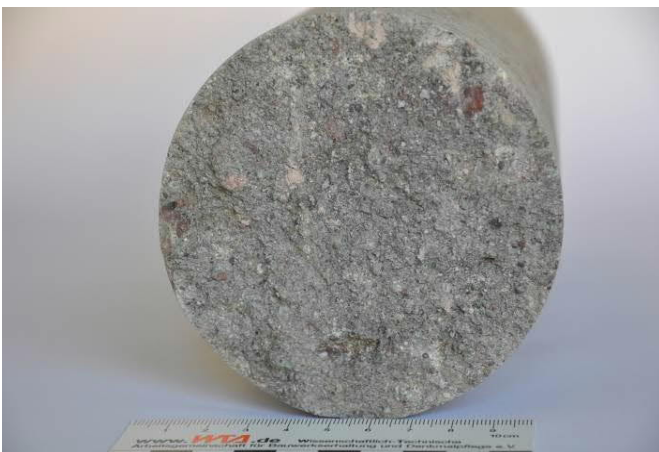
Abbildung 31: Vorderseite des Bohrkernes BR/K/11 (grünliche Varietät) mit durch Abwitterung aufgerauter Oberfläche

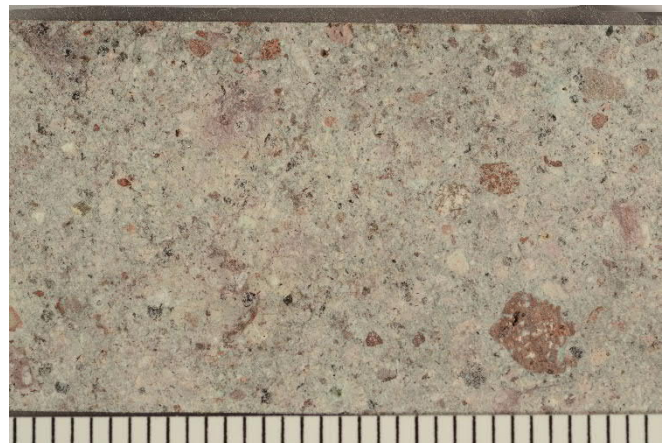
Abbildung 50: Gesteinsprobe BR/K/15-2, Querschnitt, unmittelbar unterhalb BR/K/15-1 entnommen (Oberflächenrichtung oben): Es sind keine Indizien von Gefügeschäden erkennbar

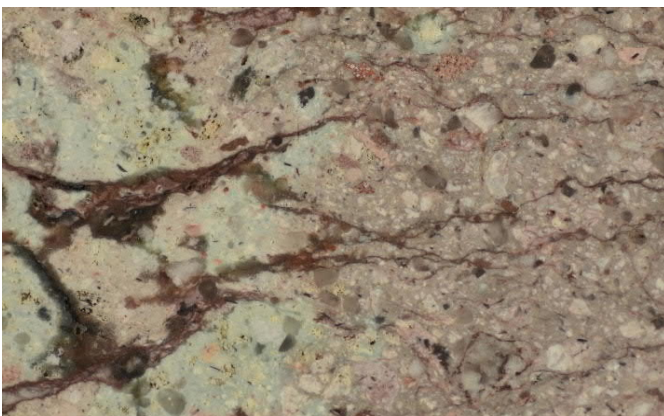
Abbildung 51: Gesteinsprobe BR/G10 mit deutlich erkennbaren dunklen Laminarstrukturen, konzentriert im linken Bereich mit der grünlichen Matrix (Bildunterkante 30 mm)

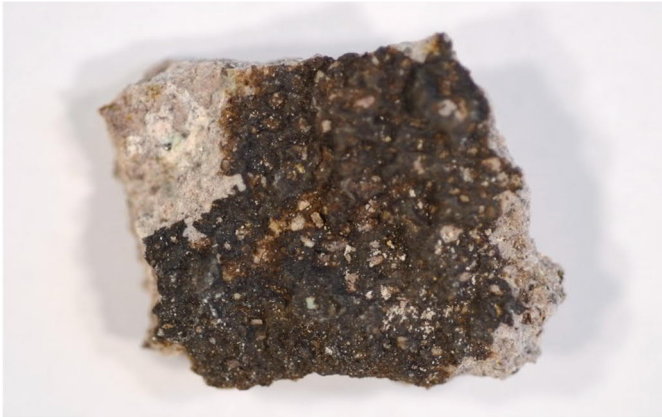
Teilweise wiesen Oberflächenbereiche des verbauten Rhyolithtuffes dunkle, dünne, gefügenachbildende Überzüge auf, die in mehreren Schichten übereinanderlagen und offensichtlich im Zusammenhang mit den dunklen Laminarstrukturen stehen.

Abbildung 52: Oberflächenprobe BR/K/P1b von Rhyolithtuff mit starkem schwarzbraunem Überzug (Bildunterkante ca. 80 mm)

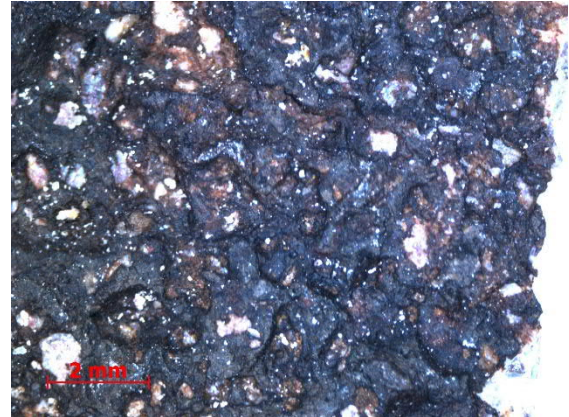
Abbildung 53: Mikroskopaufnahme der Oberflächenprobe aus Abbildung 52: Gut erkennbar ist die Oberflächennachbildung des dünnen Überzuges.

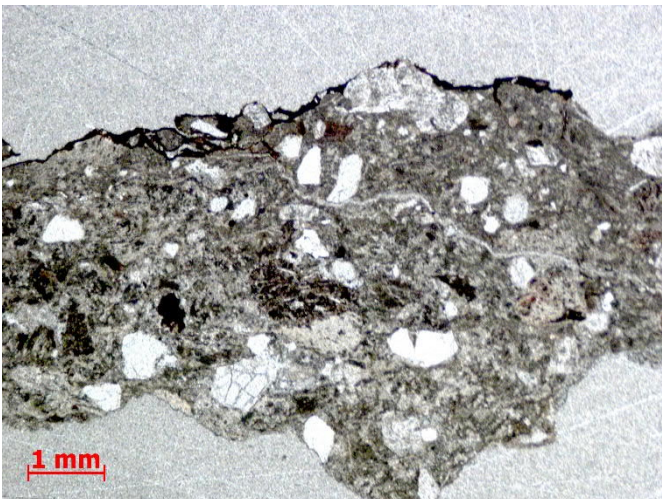
Abbildung 54: Dünnschliff eines Teiles der Oberflächenprobe BR/K/P1b mit deutlich erkennbarem dünnen strukturnachbildenden Überzug.

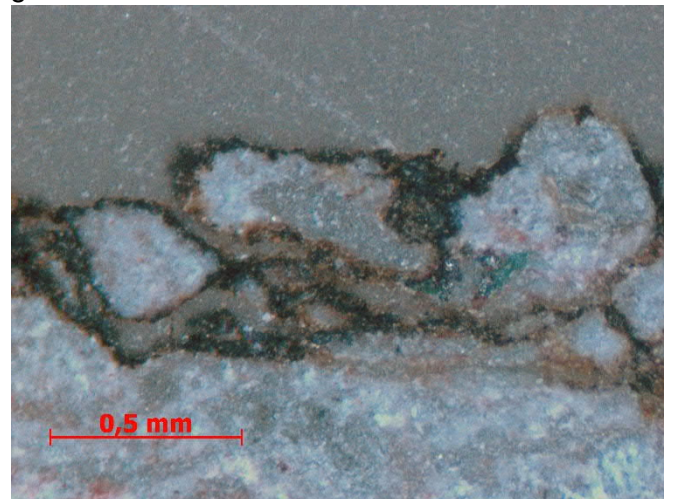
Abbildung 55: Detailausschnitt aus Abbildung 54; Der dünne Überzug umhüllt die äußeren Kornlagen des Rissnetzsystems der Steinoberfläche vollständig.

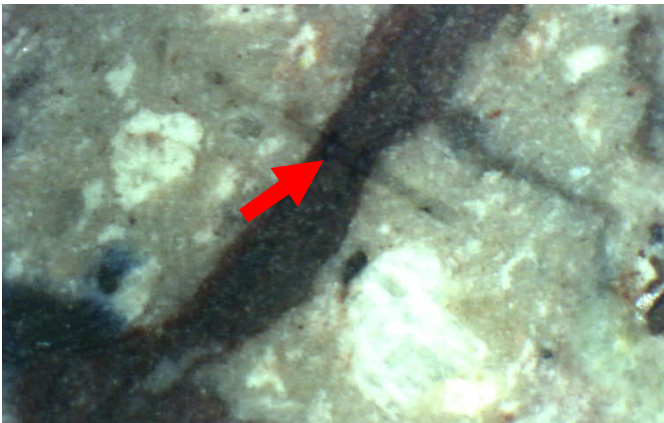
Abbildung 56: Teilbereich der Anschliffprobe BR/G10 mit Kennzeichnung des linienförmigen Ablationsbereiches (Pfeil), orthogonal zum Verlauf der dunklen Ader in der ansonsten helleren Matrix, Maß der Bildunterkante ca. 1,5 mm Die Messung beschränkte sich auf die Detektion von Isotopen der Elemente Na, Mg, Al, Si, Ca, Ti, Mn, Fe, Cr und Ba.

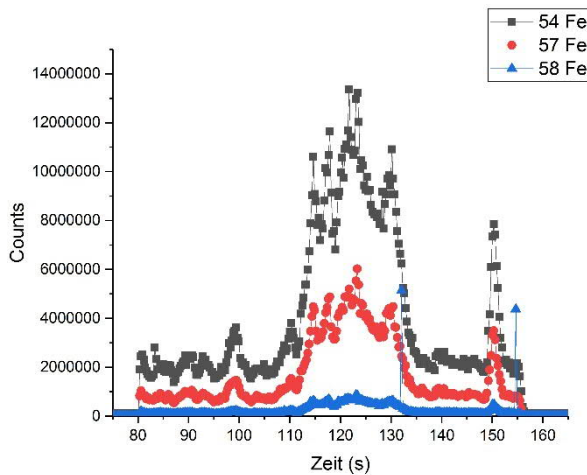
Abbildung 57: Signalintensität der 3 Eisenisotope Fe54, Fe57 und Fe58 im Verlauf der Ablationslinie. Deutlich erkennbar ist die starke Zunahme des Eisengehaltes im Bereich der Ader (t = 110...130 s).

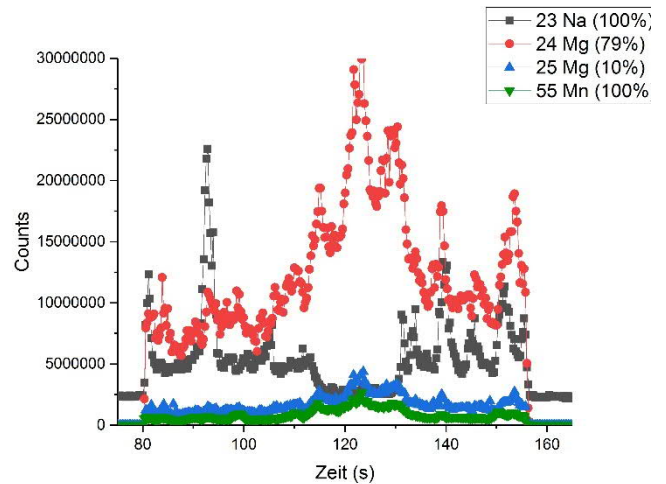
Abbildung 58: Signalintensität von Isotopen der Elemente Natrium, Magnesium, Mangan. Im Bereich der Ader ist eine deutliche Zunahme des Magnesiumgehaltes erkennbar (t=110...130 s).

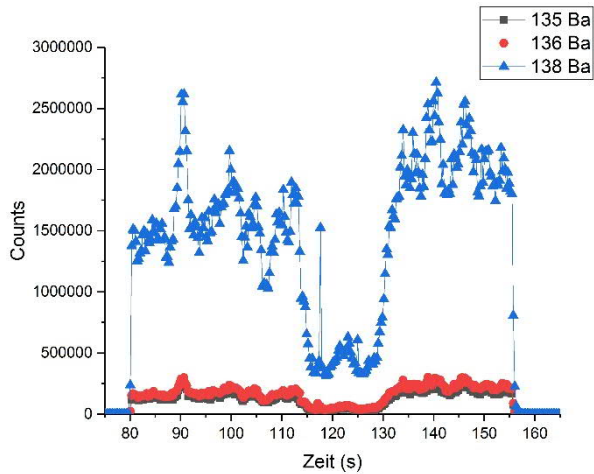
Abbildung 59: Signalintensität der drei Bariumisotope Ba135, Ba136, Ba137 im Verlauf der Ablationslinie. Die Ader ist deutlich ärmer an Ba138 (t = 110...130 s).

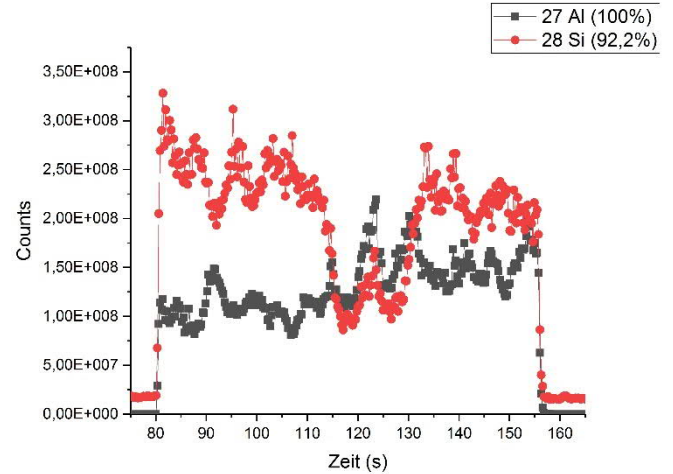
Abbildung 60: Signalintensität von Isotopen von Aluminium und Silizium: Der Bereich der Ader ist siliziumärmer.

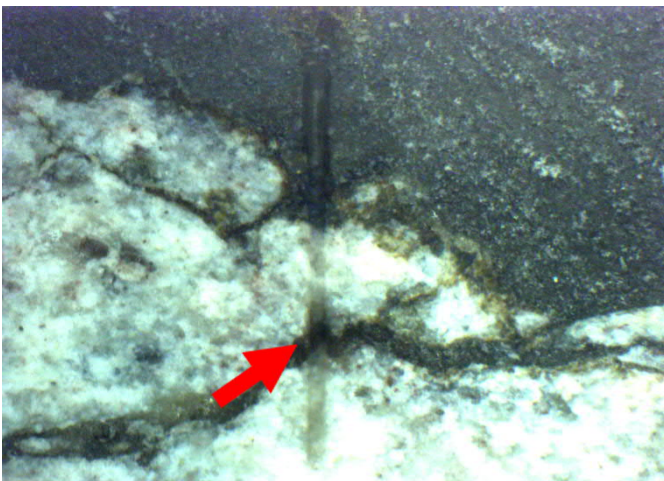
Abbildung 61: Teilbereich der Anschliffprobe BR/K/P1b mit Kennzeichnung des linienförmigen Ablationsbereiches (Pfeil), die oberflächige dunkle Auflagerung und die darunter befindliche dunkle Ader überstreichend, Maß der Bildunterkante ca. 1,5 mm Die Messung beschränkte sich auf die Detektion von Isotopen der Elemente Na, Mg, Al, Si, Ca, Ti, Mn, Fe, Cr und Ba.

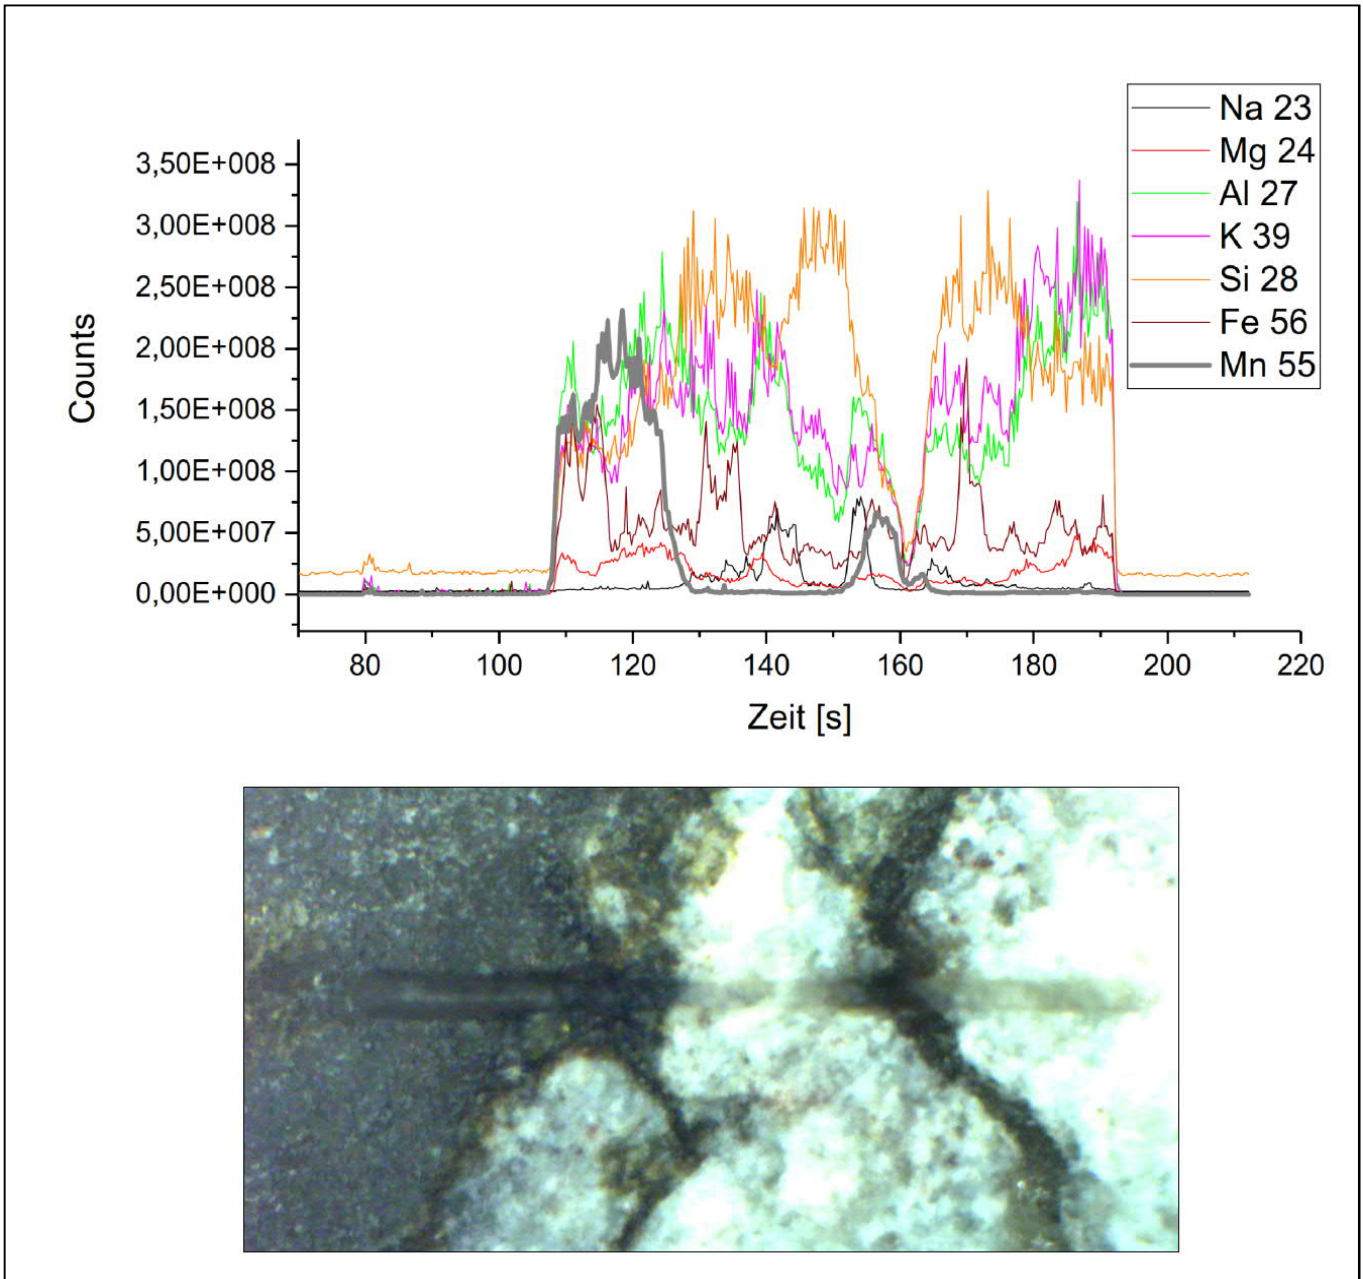
Abbildung 62: Gegenüberstellung des linienförmigen Ablationsbereiches, größenformatiert auf die Zeitachse des darüber liegenden Diagrammes der Signalintensität von ausgewählten Isotopen. Deutlich zu erkennen ist die Kohärenz der Signalintensität des Isotops Mn 55 mit den dunklen gefügenachbildenden Auflagerungen.

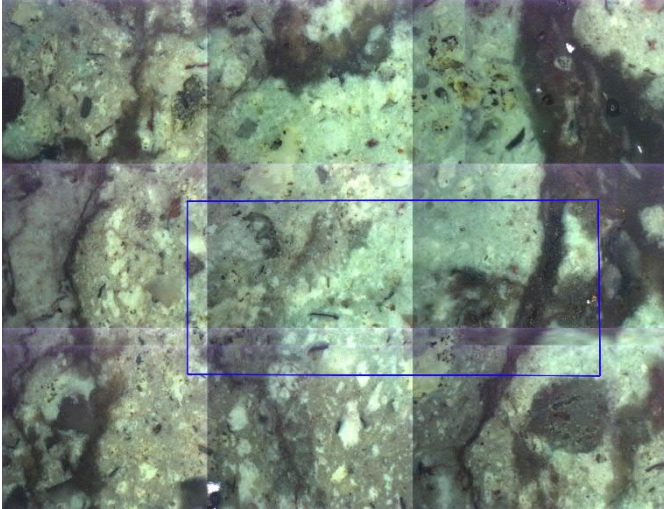
Abbildung 63: Teilbereich der Anschliffprobe BR/G10 mit Kennzeichnung der Ablationsfläche, Maß der Bildunterkante ca. 7 mm
Die Messung beschränkte sich auf die Detektion von Isotopen der Elemente Na, Mg, Al, Mn, Fe, S, P und Zn.

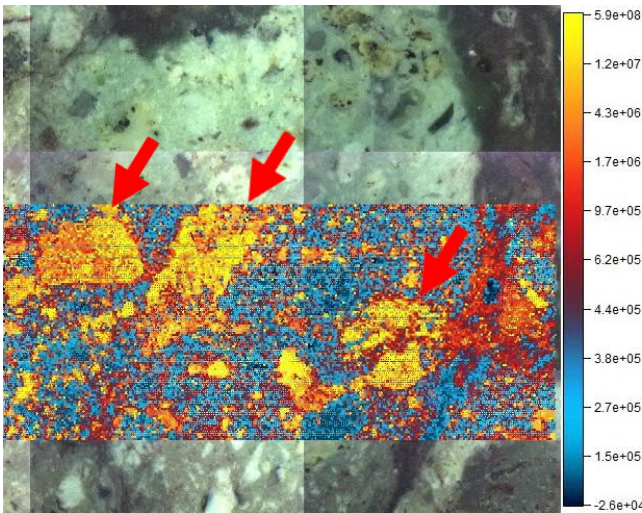
Abbildung 64: Elementverteilung von Na23. Eine starke Anreicherung ist in den markierten Mineralaggregaten erkennbar – ein Hinweis auf Natronfeldspäte

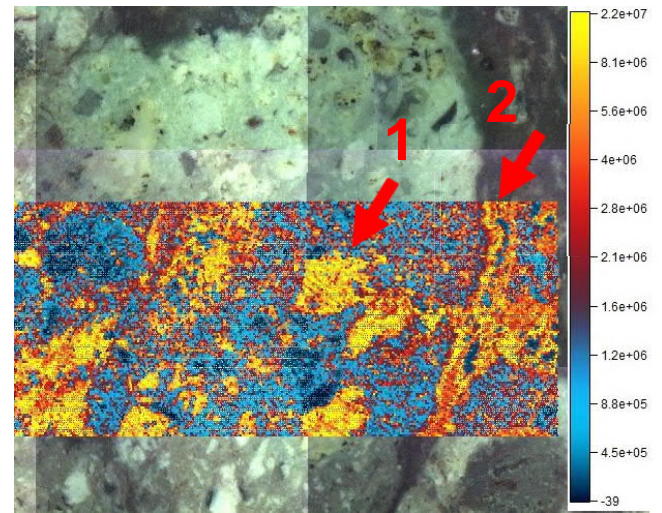
Abbildung 65: Elementverteilung von Mg24. Mit „1“ markiert ist ein magnesiumreicher Feldspat. Hohe Magnesiumkonzentrationen finden sich auch im Bereich der Laminarstruktur („Ader“ rechts im Bild („2“).

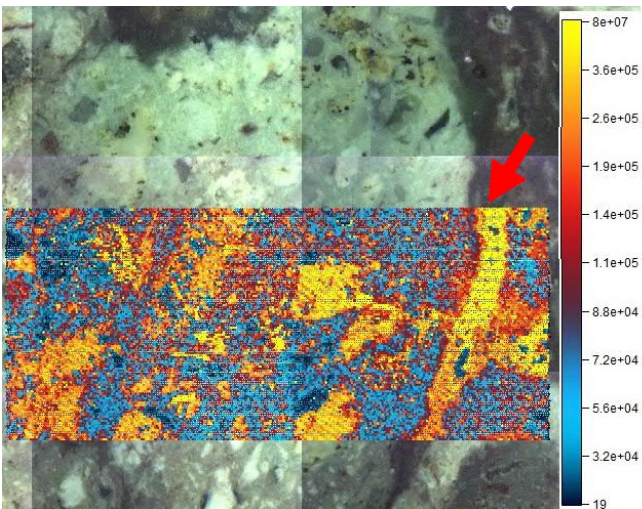
Abbildung 66: Elementverteilung von Mn55. Eine hohe Mangankonzentration findet sich in der Laminarstruktur „Ader“ - Pfeilmarkierung).

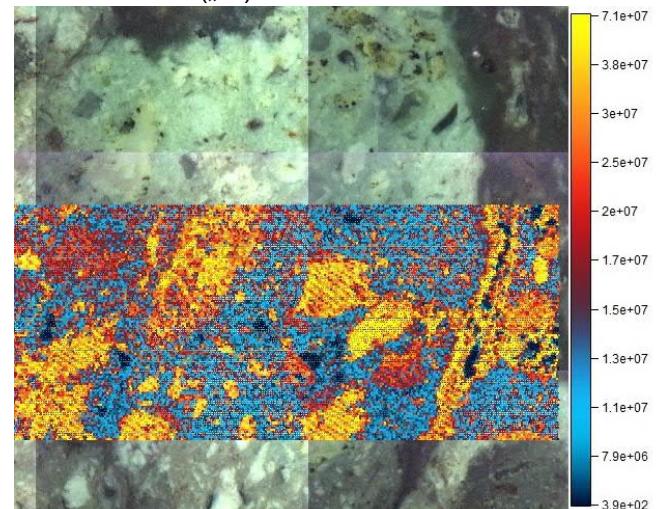
Abbildung 67: Elementverteilung von Al27: Die Konzentrationsverteilung deckt sich in wesentlichen Bereichen mit der von Mg24 (Abbildung 65).

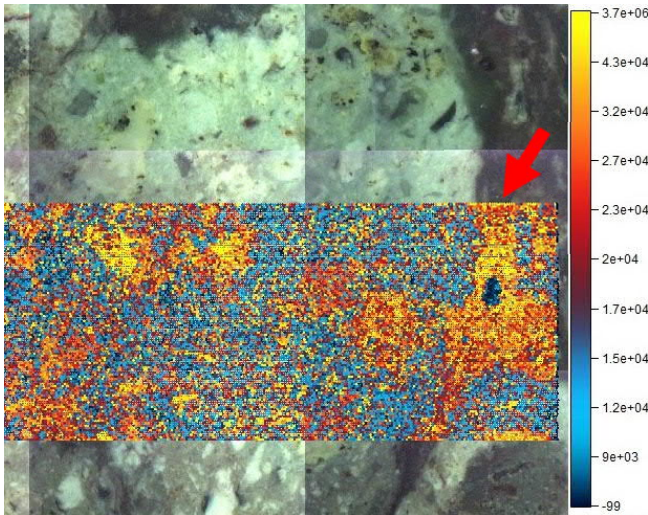
Abbildung 68: Elementverteilung von Zn64: Hohe Zinkkonzentrationen finden sich im Bereich der markierten Laminarstruktur („Ader“)

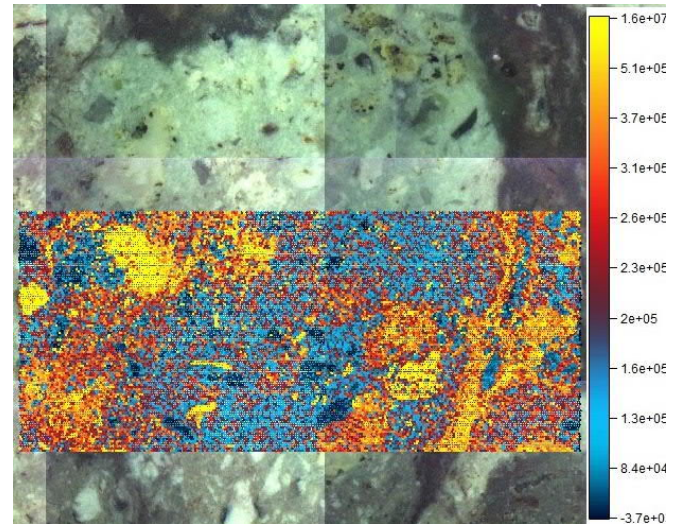
Abbildung 69: Elementverteilung von Fe54: Eisen konzentriert sich in den optisch dunklen Bereichen des Scans – sowohl innerhalb der Matrix als auch der Laminarstruktur (Ader) – Vgl. Abbildung 63.

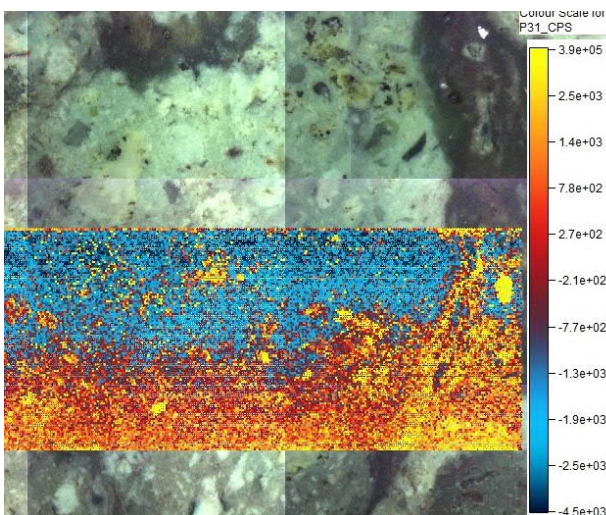
Abbildung 70: Elementverteilung von P31: Offenbar konzentriert sich das detektierte Phosphor isotop im Bereich der Laminarstruktur und der rötlich gefärbten Matrixbereiche im Scan unten.

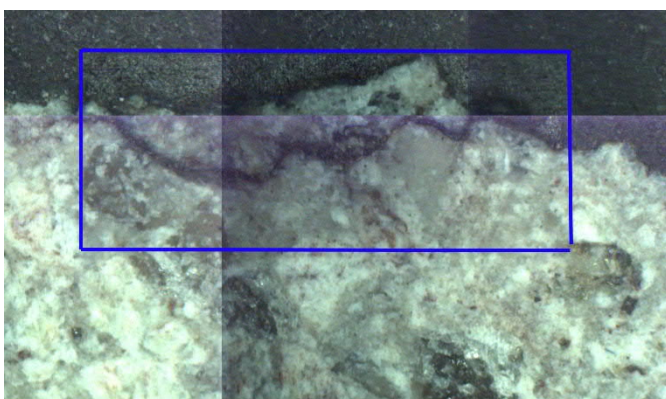
Ein weiterer Scan wurde in der Oberflächenzone eines Rhyolithuff-Anschliffes von der gereinigten Fassade der Kirche Brotterode durchgeführt (Verwitterungsoberfläche mit dunklem wüstenlackartigem Überzug und darunter verlaufender Laminarstruktur = Ader).

Abbildung 71: Teilbereich der Anschliffprobe BR/P1a mit Kennzeichnung der Ablationsfläche, Maß der Bildunterkante ca. 3 mm
Die Messung beschränkte sich auf die Detektion von Isotopen der Elemente Na, Mg, Al, Mn, Fe, S, P und Zn.

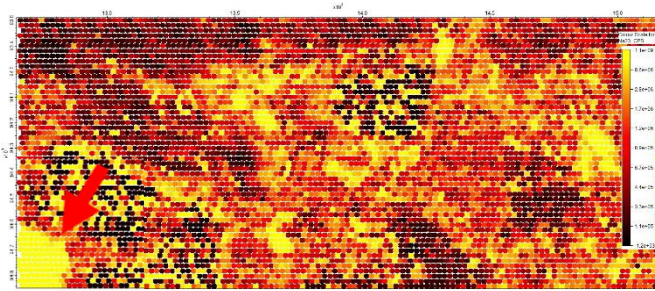
Abbildung 72: Elementverteilung von Na23. Eine signifikante Anreicherung von Na ist im Bereich der Oberfläche und der Aderung nicht erkennbar. In der Abbildung unten links (Pfeil) ein Natronfeldspat.

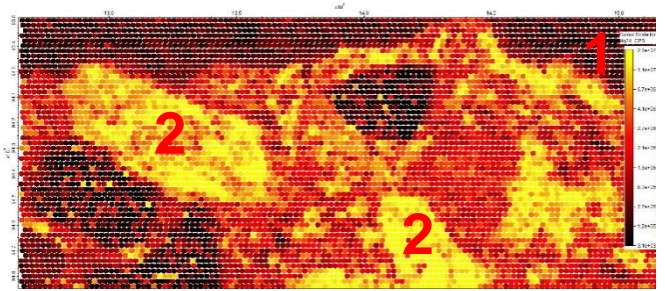
Abbildung 73: Elementverteilung von Mg24. Eine leichte Anreicherung von Mg ist im Oberflächenbereich erkennbar (1), darüber hinaus sind stark magnesiumhaltige Feldspäte detektiert (2).

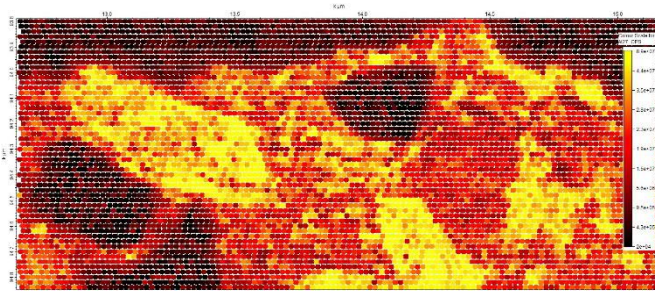
Abbildung 74: Elementverteilung von Al27. Die starken Elementanreicherungen von Aluminium sind nahezu deckungsgleich mit den detektierten Mg24 in Abbildung 73. Die dunklen Kristallite sind Quarze.

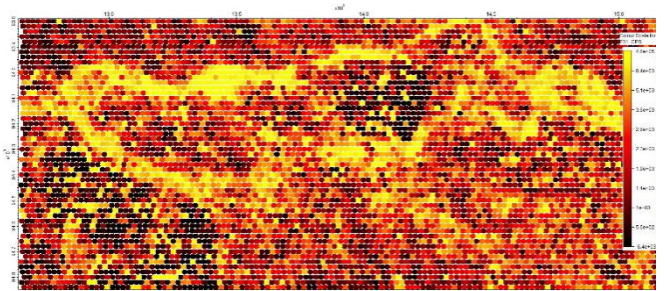
Abbildung 75: Elementverteilung von P31: Phosphor konzentriert sich entlang der Oberflächenauflagerungen und der dunklen Laminarstruktur.

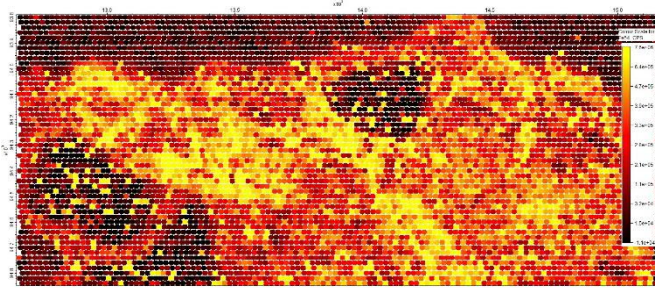
Abbildung 76: Elementverteilung von Fe54: Die Konzentration von Fe54 bildet, wenn auch schwächer ausgeprägt, die Verteilung von Al und Mg ab.

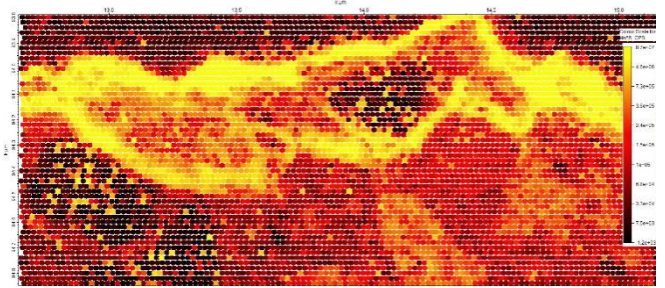
Abbildung 77: Elementverteilung von Mn55: Mangan konzentriert sich eindeutig in dem schwarzen Oberflächenbelag und der Laminarstruktur.

In Auswertung der Untersuchungen ist weiterhin erkennbar, dass auch Manganverbindungen ein Bestandteil sowohl der flaserigen Laminarstrukturen im Gefüge als auch der oberflächennachbildenden Überzüge sind. Diese Verbindungen sind offensichtlich in Gegenwart von Wasser bzw. bei Feuchttransportvorgängen mobil. Möglicherweise handelt es sich dabei um Birnessit und / oder Romanechit. Birnessit ist häufiger

Bestandteil der sogenannten „Wüstenlacke“ und ein Phylломanganat. Es ist mit einer Härte von nur 1,5 (Mohs) sehr weich und wirkt deshalb wie eine Trennschicht im Gefüge, was die zu beobachtenden Rissbildungen entlang dieser Zonen erklären könnte.

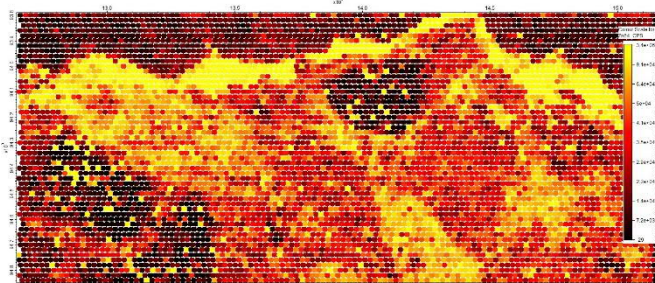
Abbildung 78: Elementverteilung von Zn64. In Oberflächenbelag ist eine deutliche Aufkonzentration von Zn vorliegend.

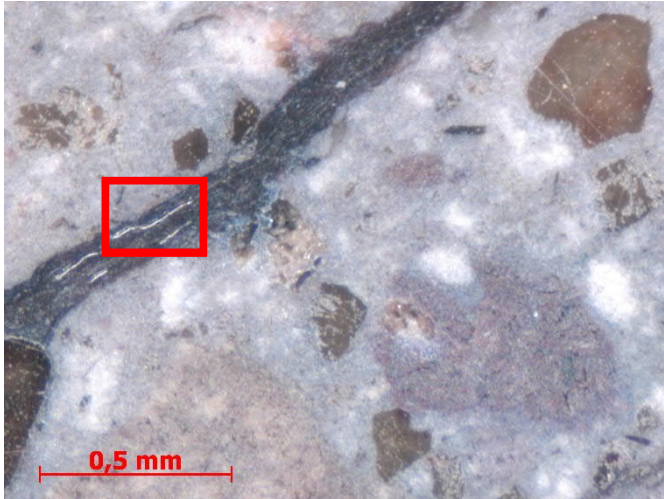
Abbildung 79: Teilbereich der polierten Rhyolithtuffprobe mit Kennzeichnung des Scanningbereiches im Anschluss helle Gefügematrix – dunkle Laminarstruktur (s. Abbildung 80).

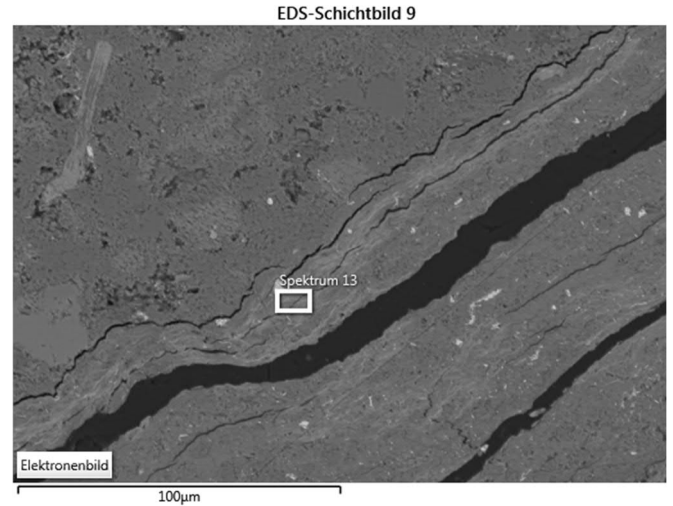
Abbildung 80: Aufnahme des Rückstreubildes der mittels quantitativen Elementmappings untersuchten Oberfläche. Die dunklen rissartigen Strukturen sind mit Einbettharz gefüllte Schrumpfrisse innerhalb der Laminarstruktur. In der weiß umrandeten Fläche erfolgte die quantitative Bestimmung der Elementverteilung (s. Abbildung 92).

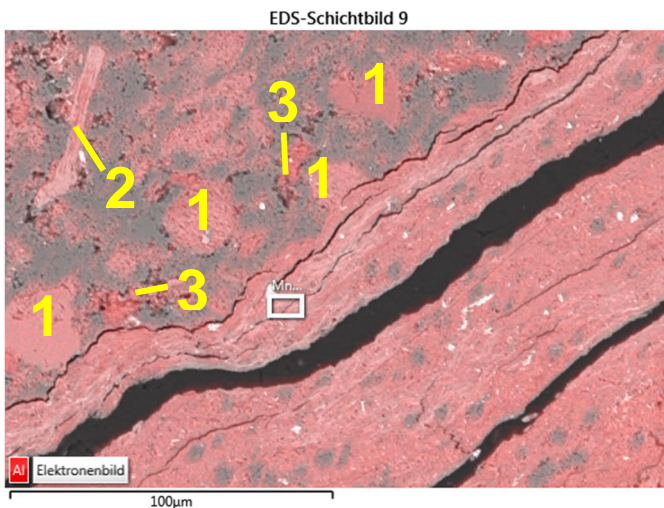
Abbildung 81: Elementverteilung von Aluminium: Eine deutliche Anreicherung ist im Bereich der Laminarstruktur erkennbar sowie vereinzelt in der angrenzenden Gesteinsmatrix. Hier werden dadurch vor allem Feldspäte (1), Schichtsilikate (2) und tonige Bestandteile (3) gekennzeichnet.

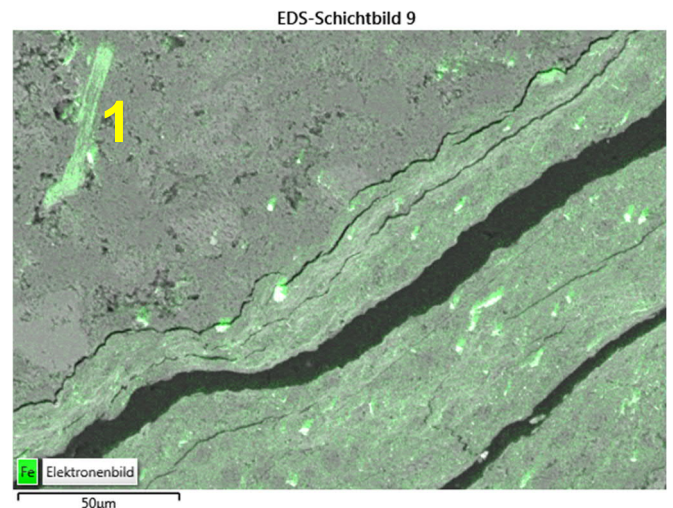
Abbildung 82: Elementverteilung von Eisen. Eine leichte Anreicherung von Fe ist im Bereich der Laminarstruktur vorliegend sowie im Schichtsilikateinsprengsel in der Grundmasse (1). Darüber hinaus sind kleine punktförmige Eisenanreicherungen vorhanden (bereits in Abbildung 80 als helle Punkte erkennbar).

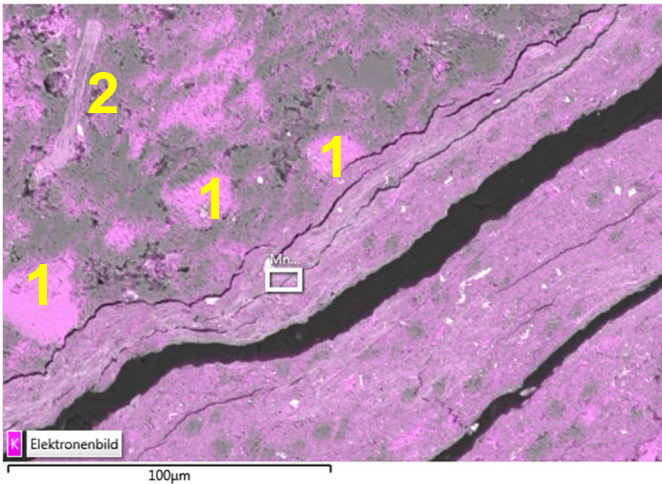
Abbildung 83: Elementverteilung von Kalium. Kalium ist in der Laminarstruktur angereichert sowie (in deutlich höherem Anteil) als Bestandteil der Orthoklaseinsprenglinge (1) und des Schichtsilikates (2) in der Grundmasse.

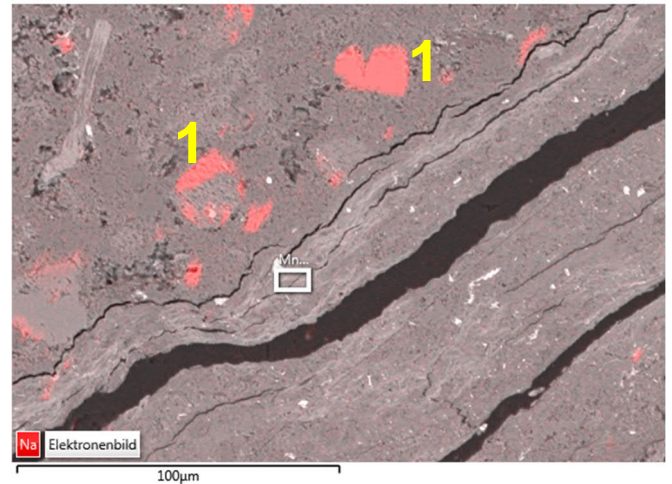
Abbildung 84: Elementverteilung von Natrium. Natrium ist im gescannten Bereich überwiegend als Bestandteil der Natronfeldspateinsprenglinge (1) nachgewiesen worden. Es ist offenbar in der Laminarstruktur nicht vorhanden.

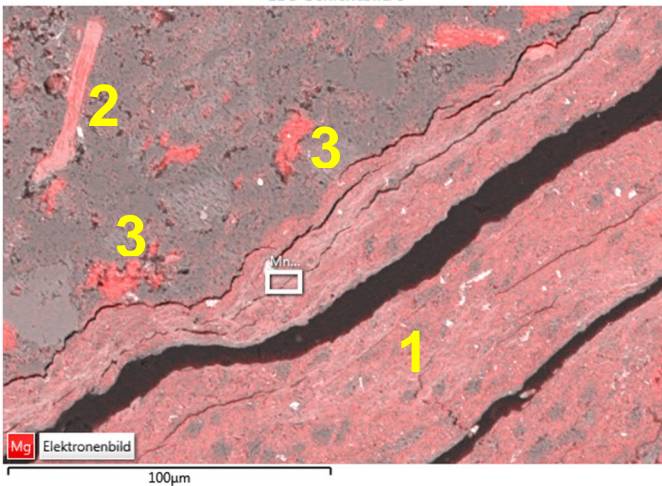
Abbildung 85: Elementverteilung von Magnesium. Magnesium tritt gehäuft innerhalb der Laminarstruktur auf (1), darüber hinaus im Schichtsilikateinsprengling (2) sowie in den vermutlich tonigen Bestandteilen (3) in der Gefügematrix.

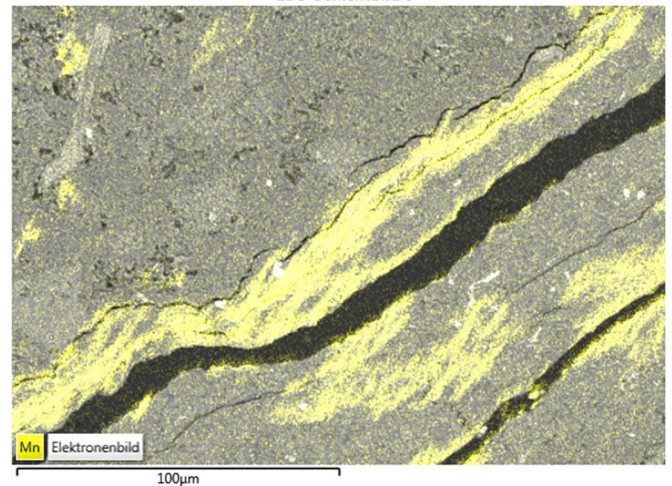
Abbildung 86: Elementverteilung von Mangan. Mangan konzentriert sich innerhalb der Laminarstruktur.

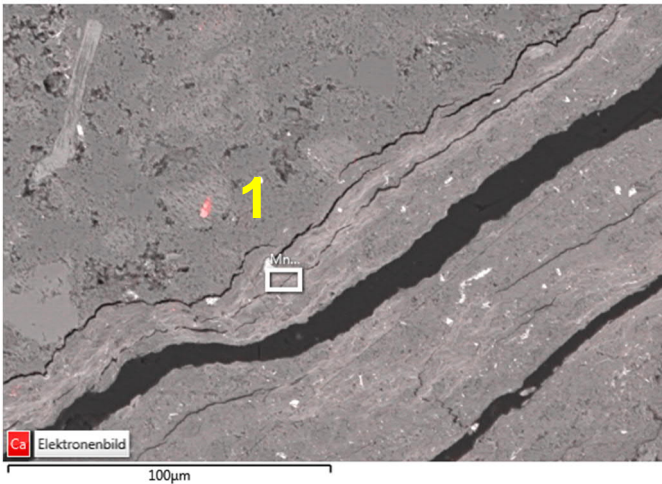
Abbildung 87: Elementverteilung von Calcium, welches nur in einem winzigen Einsprengsel vorhanden ist (1).

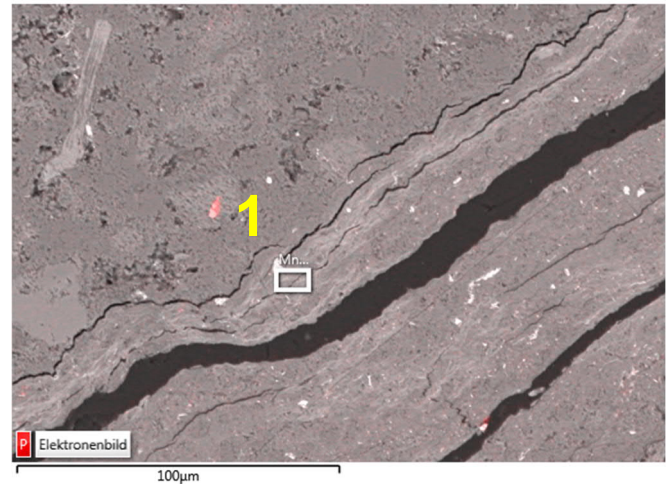
Abbildung 88: Elementverteilung von Phosphor, welche den Einsprengsel (1) als ein Calciumphosphat (Apatit?) charakterisiert.

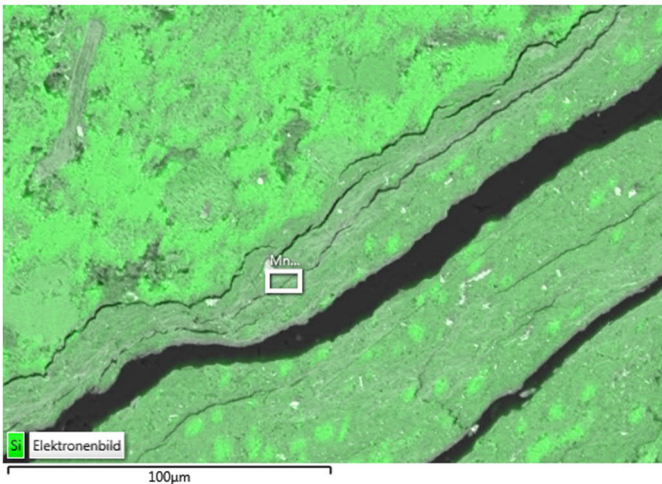
Abbildung 89: Elementverteilung von Silicium. Silicium ist Bestandteil der dichten Grundmasse außerhalb der Laminarstruktur, welche nur punktförmige kleine Siliciumanreicherungen aufweist.

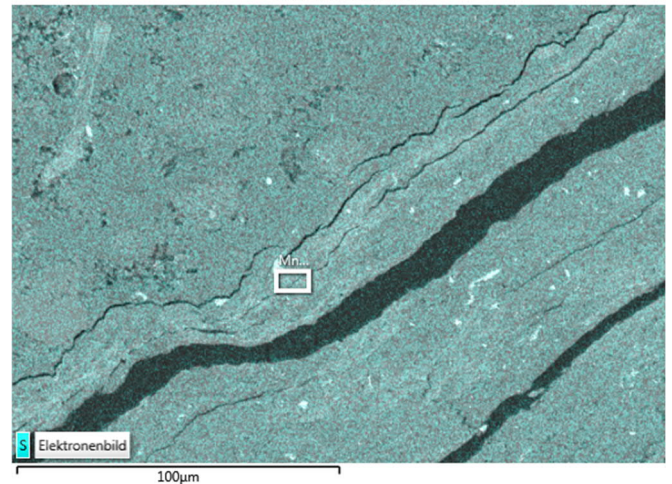
Abbildung 90: Elementverteilung von Schwefel, welches im gesamten Scanbereich nahezu gleichförmig verteilt detektiert wurde.

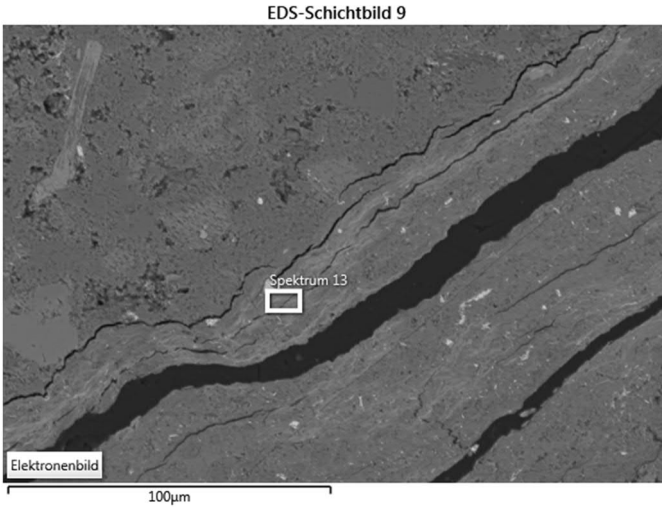
Abbildung 91: Aufnahme des Rückstreubildes der mittels quantitativen Elementmappings untersuchten Oberfläche. Innerhalb der weiß umrahmten Fläche (in der Laminarstruktur) erfolgte die quantitative Bestimmung der Elementverteilung.

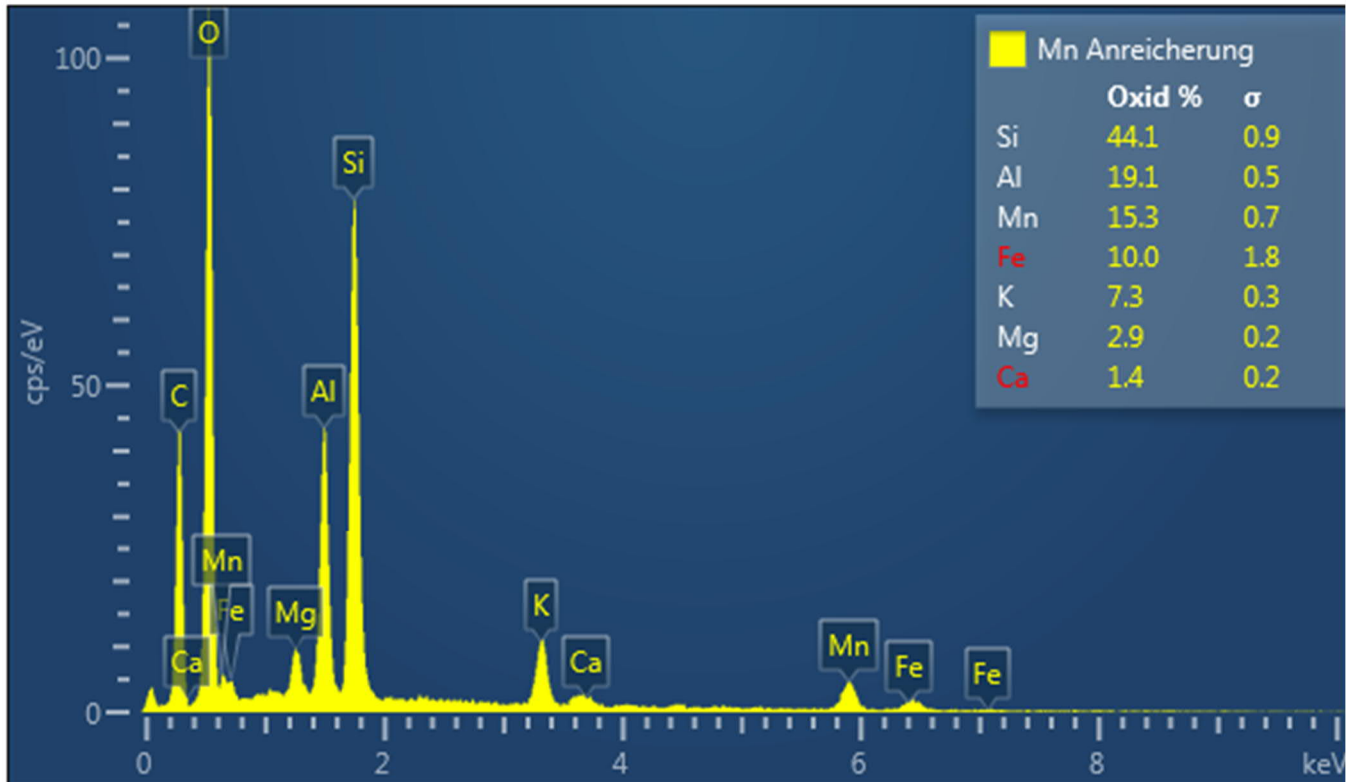
Abbildung 92: Quantitative Elementverteilung des in Abbildung 91 markierten Bereiches innerhalb der Laminarstruktur.

Innerhalb der silikatreichen Matrix finden sich vergleichsweise hohe Konzentrationen an Aluminium und Magnesium, was auf Vorhandensein von Feldspat- und Glimmerbestandteilen bzw. deren tonige Verwitterungsprodukte schließen lässt.

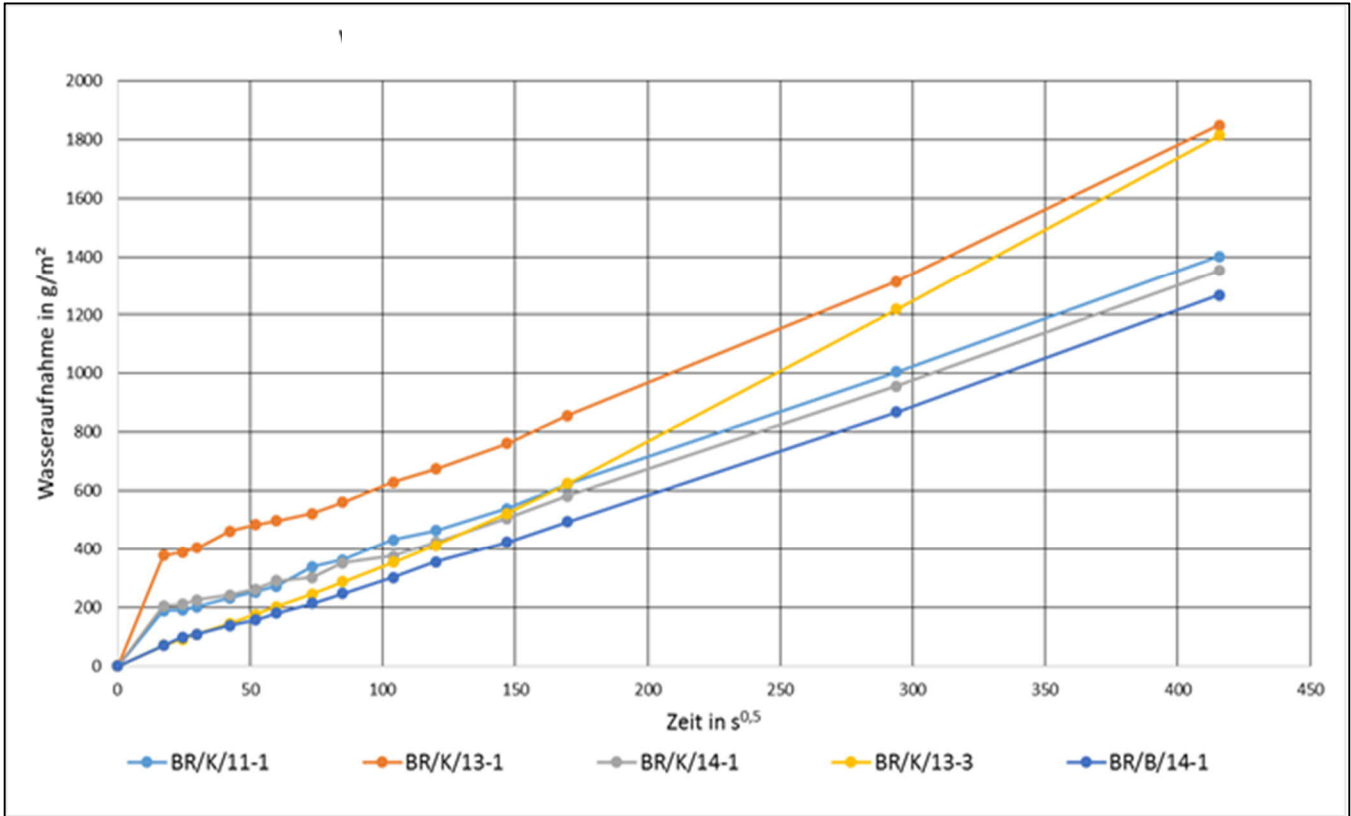
Diagramm 1: Wasseraufnahme ausgewählter Bohrkernscheiben

Die im Diagramm 1 erkennbar stärkere Wasseraufnahme im unmittelbaren Anfangsbereich der Zeitachse bei den Proben BR/K/11-1, BR/K/13-1 und BR/K/14-1 lässt sich durch die korrodierte Oberfläche und deren ungleich höheres Wasseraufnahmevermögen, bedingt durch die ein ausgeprägtes Rissssystem stark gelockerte Gefügestruktur erklären.

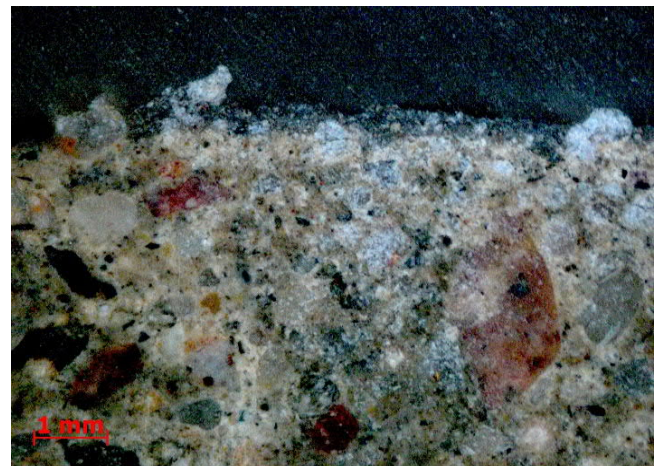
Abbildung 101: Anschliffprobe einer Verfugmörtelprobe (Mikroskopaufnahme) mit dichter Matrix des Mörtels. Die Oberflächenzone (oben) ist erkennbar zweilagig: Oberflächlich ist eine dunkle, ca. 0,2...0,3 mm starke, vermutlich gipshaltige Schicht erkennbar, darunter eine etwas stärkere gelblich verfärbte Zone.

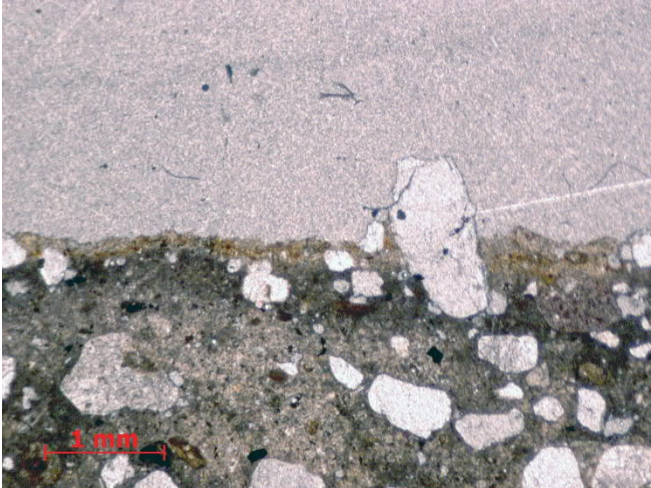
Abbildung 102: Dünnschliff einer Verfugmörtelprobe (Mikroskopaufnahme): Die rückgewitterte Oberflächenzone des Mörtels ist gelb gefärbt.

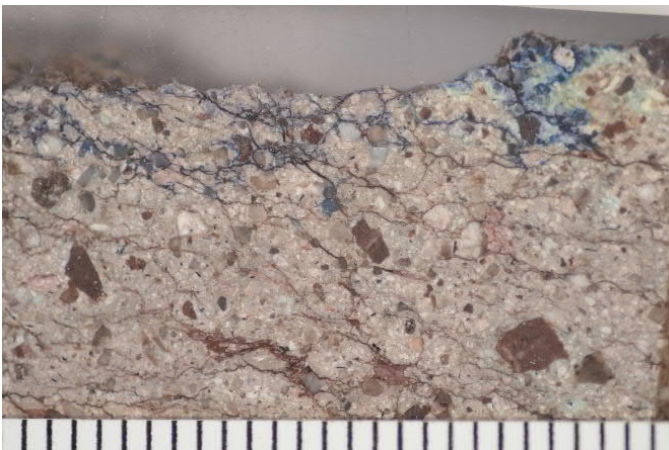
Abbildung 115: Rhyolithuff-Prüfkörper, Querschliff im Oberflächenbereich nach erfolgter Tränkung mit eingefärbtem Epoxidharz (10 Vol.-% Harz-Härter-Gemisch); Deutlich erkennbar ist die gute Penetration in das oberflächige Risssystem und die angrenzenden poröseren Bereiche der Matrix.

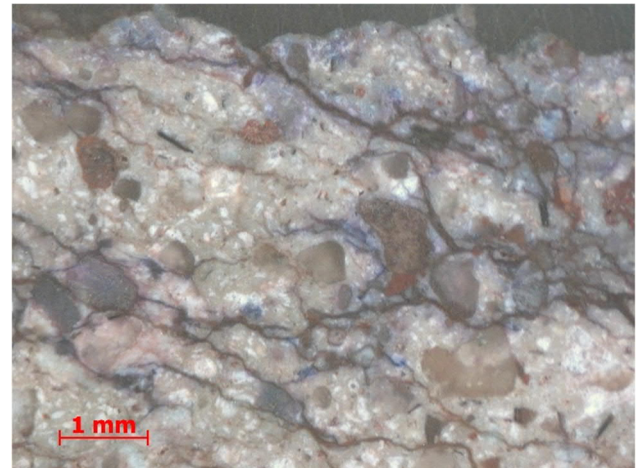
Abbildung 116: Ausschnitt aus Abbildung 115 mit einer sichtbaren Verfüllung der Risse bei gleichzeitiger Penetration des eingefärbten Epoxidharzes in die angrenzenden Matrixbereiche.

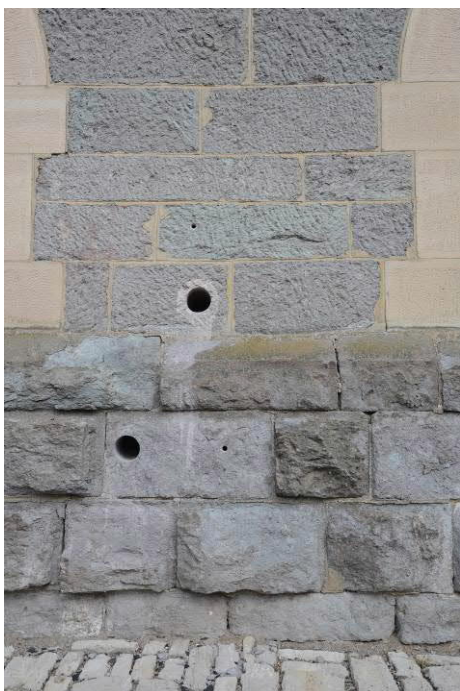
Abbildung 142: Testfläche A an der Südfassade vor Beginn der Bearbeitung

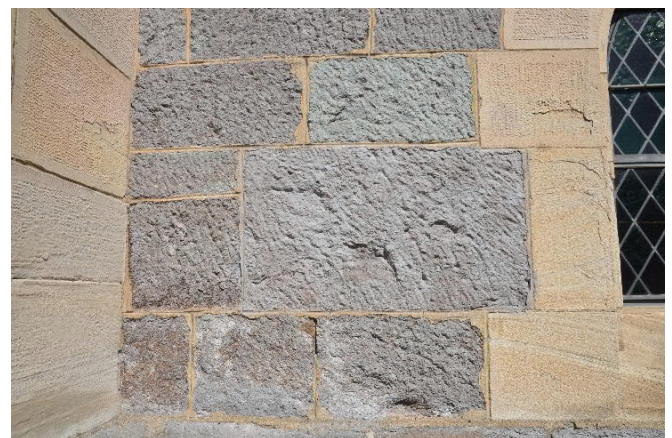
Abbildung 143: Testfläche B an der Südfassade vor Beginn der Bearbeitung
