**Erarbeitung einer Technologie zur Sanierung von anthropogen umweltbedingten
Schäden an Denkmälern aus Tuffsteinen sowie modellhafte Anwendung am Beispiel der
Kirche in Brotterode**

**Abschlussbericht des von der Deutschen Bundesstiftung Umwelt geförderten
Forschungsprojektes AZ 33142/01**

**Materialforschungs- und -prüfanstalt an der Bauhaus-Universität Weimar
Zier, H.-W.; Grützner, T.**

Weimar, Januar 2020

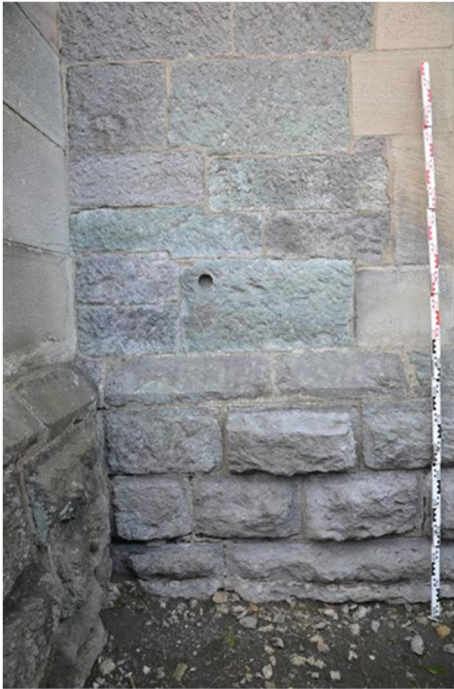
Abbildung 144: Testfläche C an der Nordfassade vor Beginn der Bearbeitung

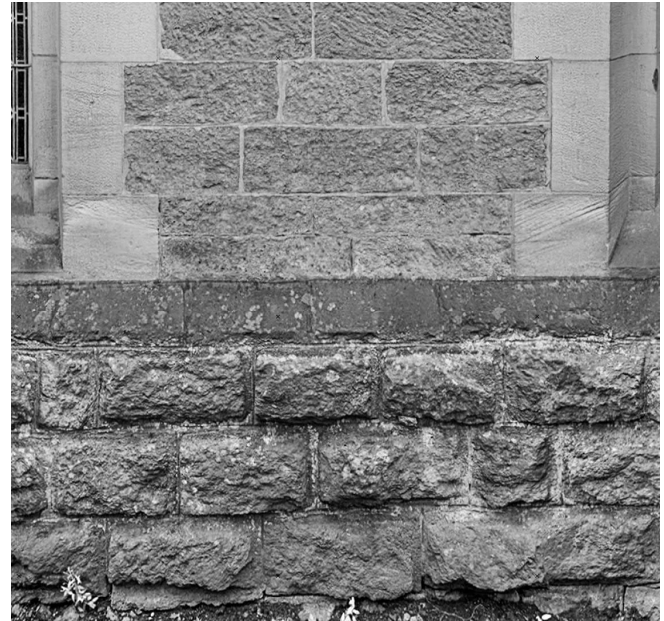
Abbildung 145: Testfläche D an der Nordfassade vor Beginn der Bearbeitung

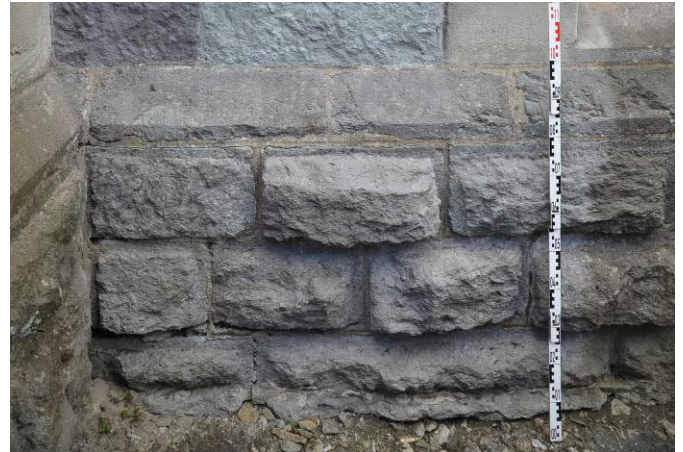
Abbildung 147: Sockelbereich der Testfläche an der Nordfassade nach der Reinigung mit Schmelzkammerschlacke (am rechten Bildrand ist noch ungereinigte Oberfläche sichtbar)

Vor dem Auftrag von Schlämmen bzw. Mörtelergänzungen wurden die Steinoberflächen mit Hilfe eines Trockenstrahlverfahrens gereinigt. Als Reinigungsmedium kam dabei Granatsand bzw. Schmelzkammerschlacke (Aluminiumsilikat, „Asilikos“, 0,09-0,25 mm) zur Anwendung. In Auswertung der gereinigten Flächen konnte festgestellt werden, dass sich bei Schmelzkammerschlacke aufgrund der Kornform (scharfkantig) ein deutlich besseres Ergebnis erzielen ließ, als bei Granatsand. Eine durch die Reinigung erkennbar aufgehellte Steinoberfläche lag vor allem im Sockelbereich der Testfläche an der Nordfassade vor. Es wurde jedoch auch festgestellt, dass nach der Reinigung mittels Strahlverfahren auf bereits zurückgewitterten Oberflächen noch starke Abblätterungen vorhanden waren. Der Auftrag von Schlämmen auf derartig geschädigten Oberflächen ist wenig dauerhaft. Aus diesem Grund wurden die Oberflächen nochmals mechanisch mittels Tellerbürsten bearbeitet und damit die Abblätterungen entfernt. Eine derartige Bearbeitung erfolgte allerdings nur an der nordseitigen Testfläche, wo keine ursprünglichen Oberflächenstrukturen mehr vorlagen.

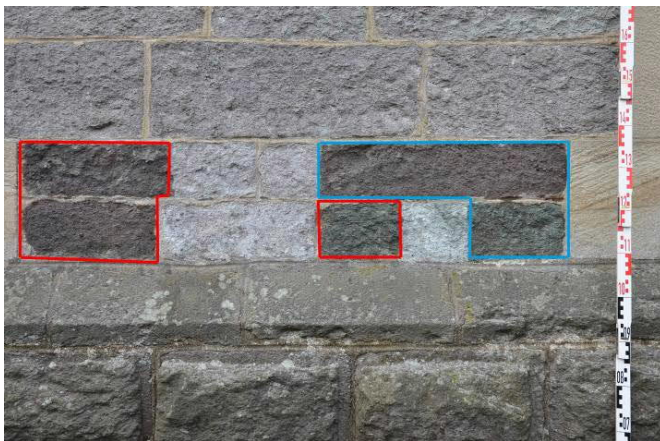
Abbildung 150: Testfläche unmittelbar nach Auftrag der Epoxidharzlösungen (blau umrandet: 5 Vol.-%; rot umrandet: 10 Vol.-%)

Die Steinoberflächen wurden zuvor mit der Tellerbürste von losen Ablätterungen und Schalen befreit. Das Aufbringen der Epoxidharzlösung erfolgte durch einmaligen Auftrag mittels Pinsel. Unmittelbar nach dem Auftrag wurde die Oberfläche mit Zellstoff abgetupft, um überschüssige Lösung zu entfernen.

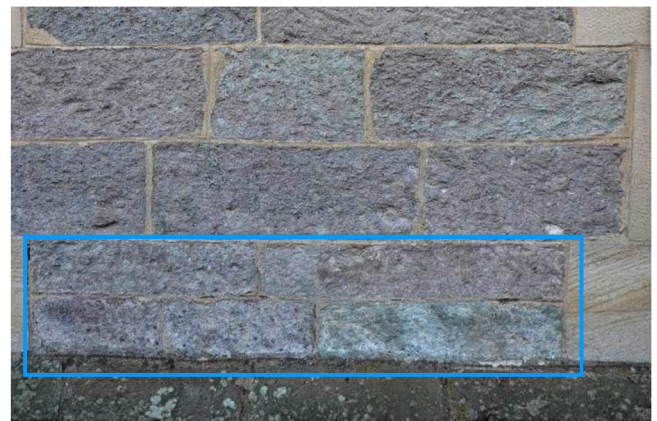
Abbildung 151: Testfläche nach ca. 3 Monaten Standzeit (Fläche blau umrandet)

Die Aufnahme der Testfläche für Oberflächenfestigungen nach 3 Monaten Standzeit zeigt, dass nach Verdunsten des Lösemittels und Aushärtung des Harzes keine bleibenden Verfärbungen auf der Steinoberfläche verbleiben. Dies war bereits aufgrund der im Labor durchgeführten Tests an Steinoberflächen so vermutet worden.

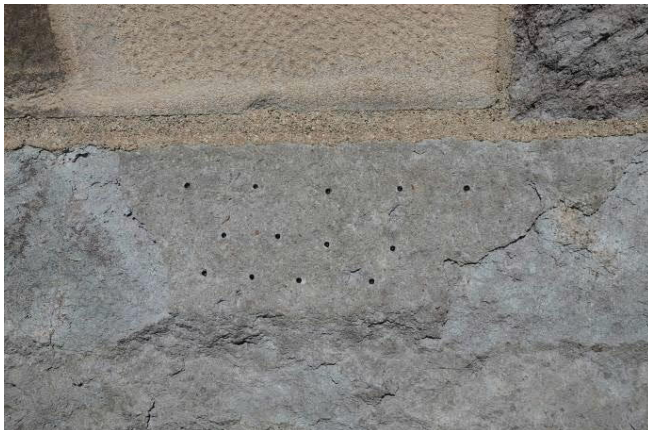
Abbildung 152: Rasterförmiges Anbohren einer Schale für Injektageöffnungen zum Hinterkleben / Hinterfüllen

Epoxidharz	Stell- und Thixotropierungsmittel	Anteil Stellmittelzugabe in M.-%	Bemerkungen
Rezeptur für punktueller Anbinden von Schalen im Rastersystem	Harz und Härter: webac 4170N	webac ST 300	4,0	Einspritzen mittels Spritzen durch Injektagebohrungen
Rezeptur für Verklebung von Schalen von der Seite her	Harz und Härter: webac 4170N	-	-	Vorsichtiges Einspritzen mit Kanülen von der Seite her

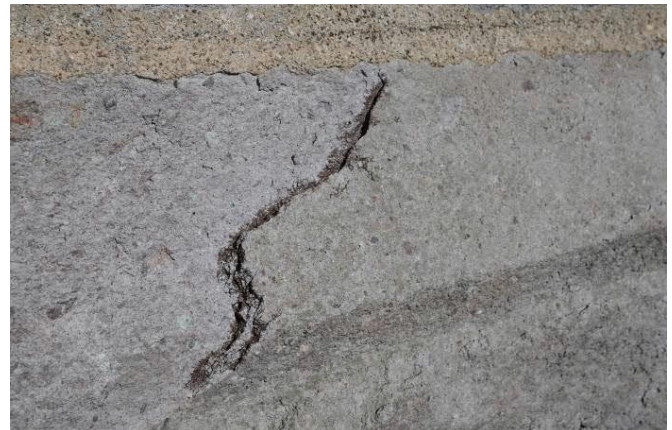
Abbildung 153: Injektage und Hinterklebung von Schalenrändern

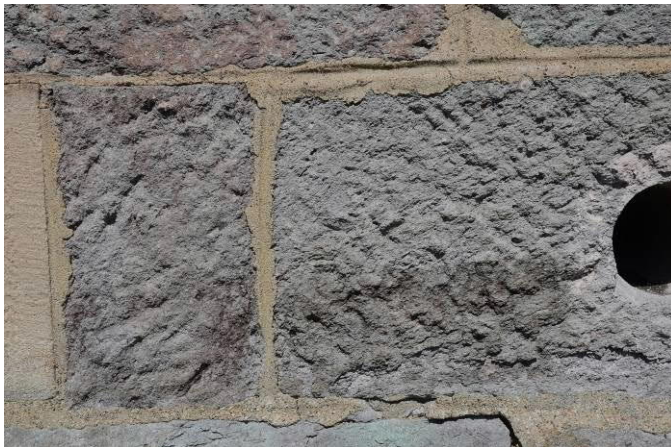
Abbildung 155: Detail des Fassadenmauerwerks der südseitigen Testfläche vor Auftrag der Schlämme

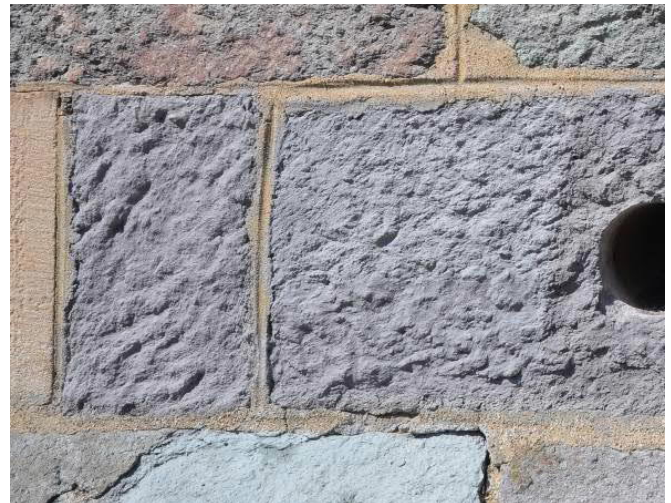
Abbildung 156: Schlämmenauftrag auf zwei benachbarten Steinoberflächen: Während die Schichtdicke links zu hoch und daher ein „Verschmieren“ der Oberfläche festzustellen ist, lassen sich im Stein vorhandene Oberflächenstrukturen bei dünnschichtigerem Auftrag (im Bild rechts) deutlicher erkennen.

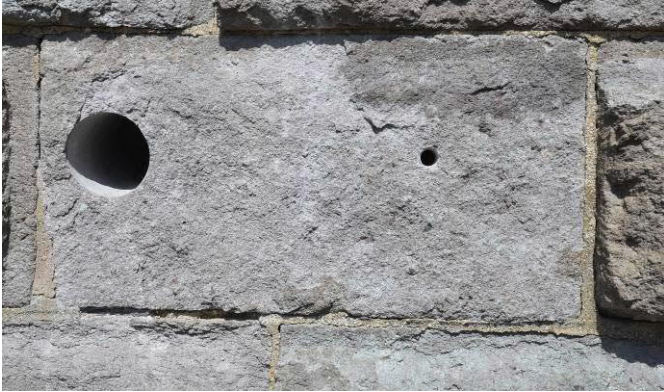
Abbildung 157: Werkstück des Bossenmauerwerks vom Sockel (Testfläche A) vor dem Schlämmenauftrag

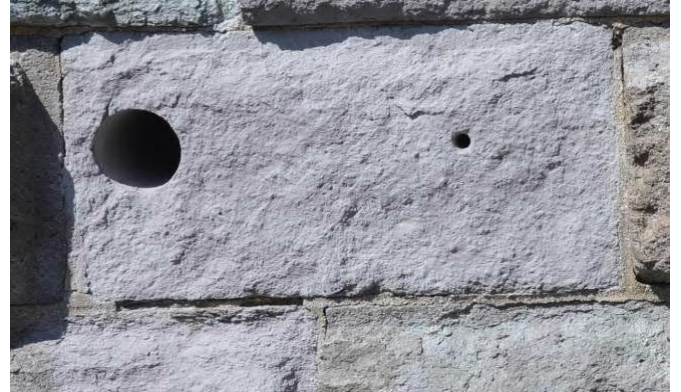
Abbildung 158: Werkstück aus Abbildung 157 nach dem Auftrag der Schlämme

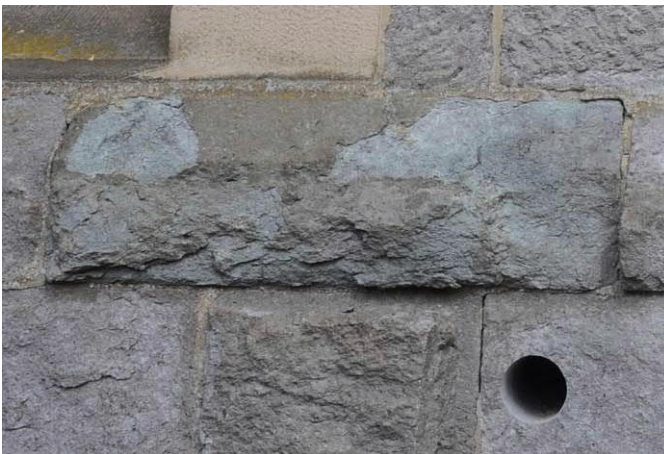
Abbildung 159: Werkstück des Sockelprofils (Testfläche A) vor dem Schlämmenauftrag

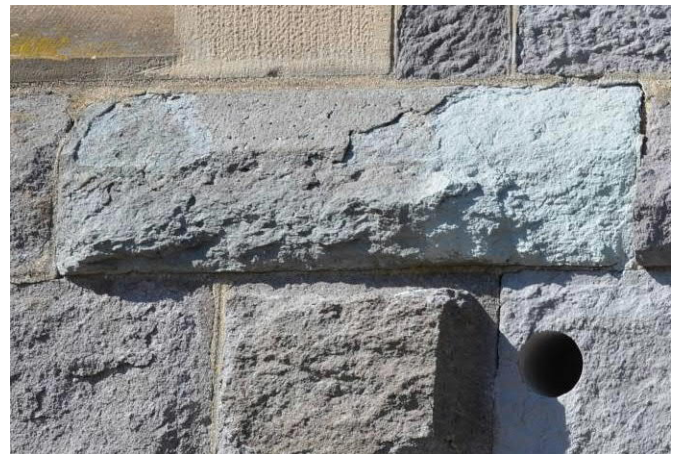
Abbildung 160: Werkstück aus Abbildung 159 nach dem Auftrag der Schlämme (der rechte Teil des Werkstückes ist noch nicht lasiert, hier wurde der grüne Grundfarbton der Schlämme eingesetzt - der linke Teil des Werkstückes ist geschlämmt und lasiert)

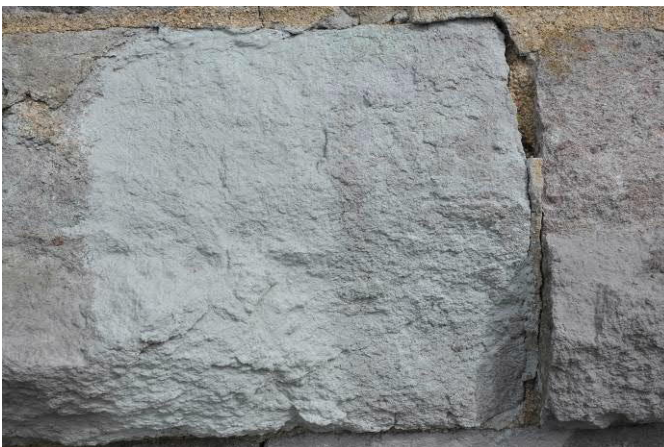
Abbildung 161: Teil der geschlämmten Oberfläche aus Abbildung 160 mit anschließend überstrahltem Bereich (Teilfläche rechts): Hier entstand durch die Überarbeitung eine sehr unruhige Flächenwirkung.

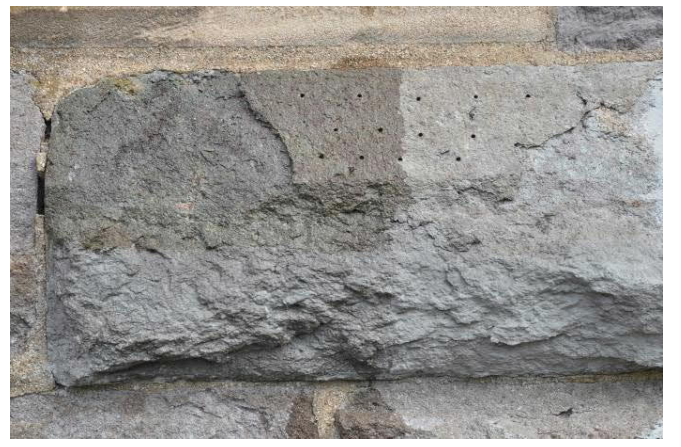
Abbildung 162: Befeuchtung einer Teilfläche des Werkstückes aus Abbildung 161: Steinoberfläche und Schlämme sind bei Befeuchtung ähnlich stark gedunkelt – eine starke Kontrastwirkung tritt nicht auf.

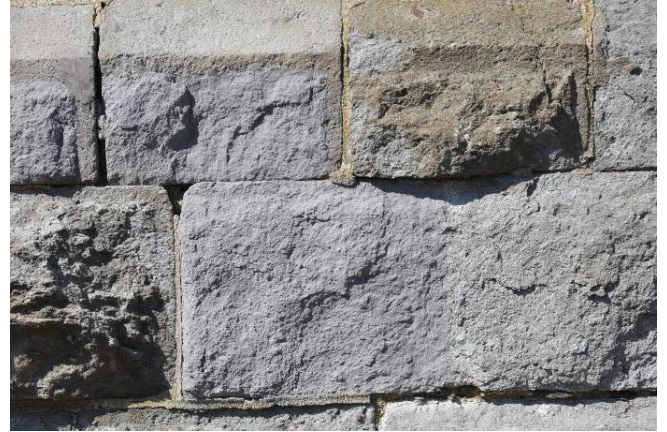
Abbildung 164: Werkstück aus Abbildung 163 nach dem Auftrag der Schlämme (nur im linken Teil der Fläche)

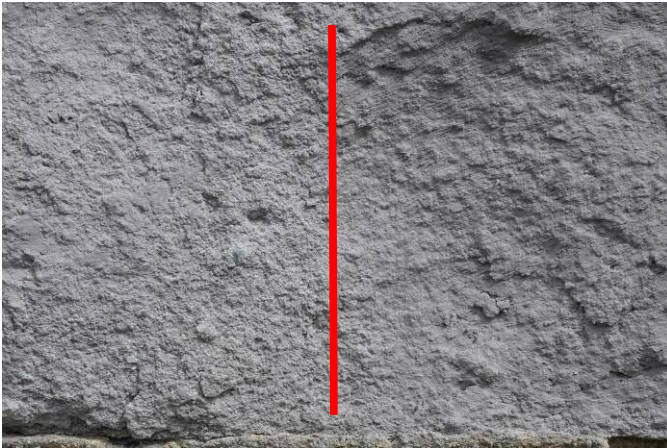
Abbildung 165: Detail der geschlammten Fläche des Sockelwerkstückes aus Abbildung 164 mit nachträglich überstrahlter Fläche (im Bild links): Eine verbesserte optische Oberflächenwirkung wird mit starker Schichtdickenverringerung erkauf.

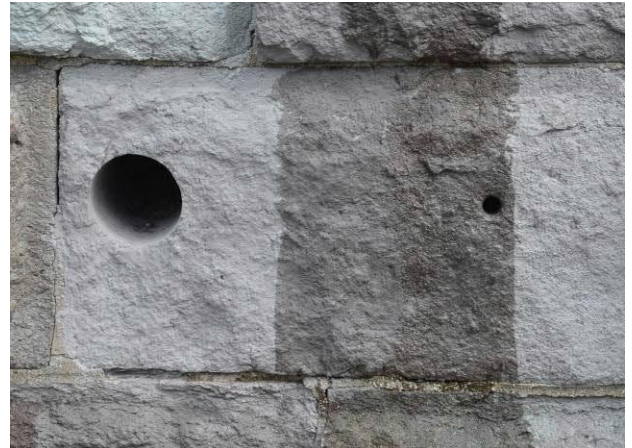
Abbildung 166: Befeuchtung einer Teilfläche des Werkstückes aus Abbildung 164: Steinoberfläche und Schlämme sind auch hier ohne großen farblichen Kontrast.

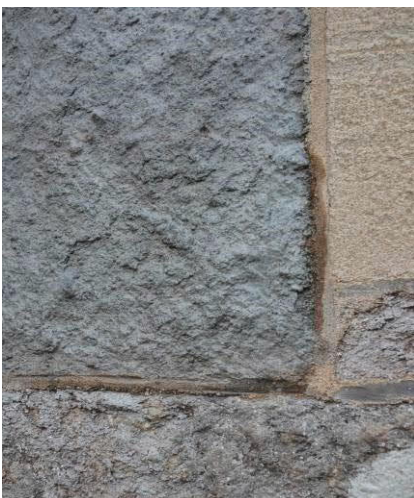
Abbildung 167: Detailaufnahme einer frisch aufgetragenen, noch leicht durchscheinend wirkenden Schlämme (Testfläche D, Schlämme auf den Quader oben im Bild aufgebracht)

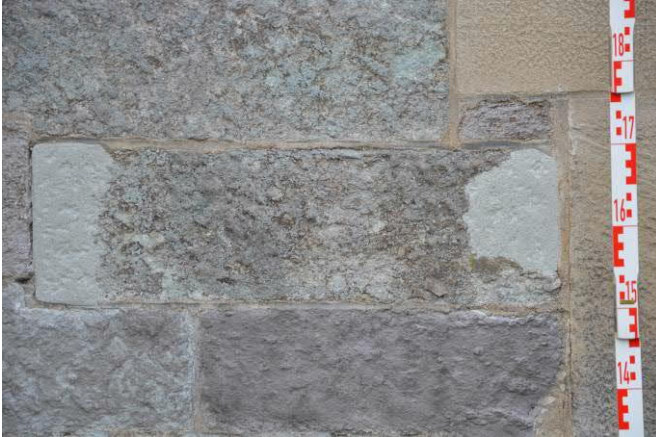
Abbildung 168: Mörtelergänzungen von Fehlstellen nach der Überarbeitung (Testfläche D)

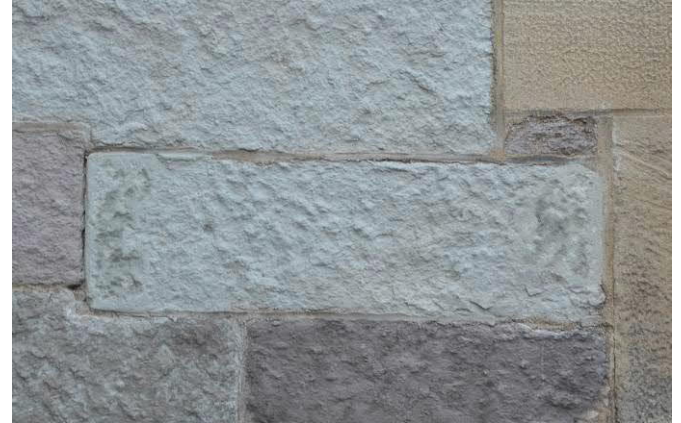
Abbildung 169: Gleicher Bereich wie Abbildung 168 nach Schlämmenauftrag auf der gesamten Steinoberfläche

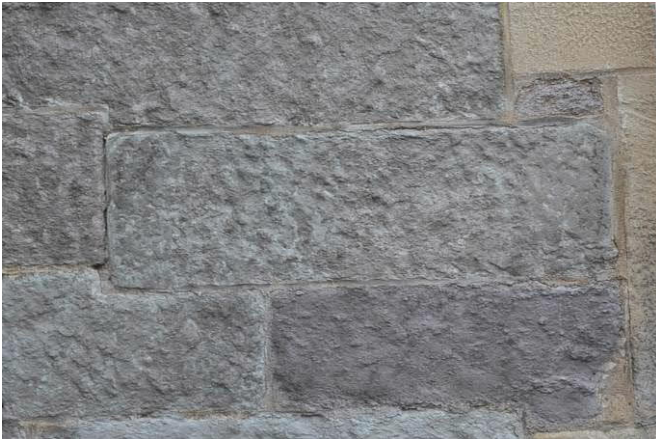
Abbildung 170: Gleicher Bereich wie Abbildung 168 nach Lasur

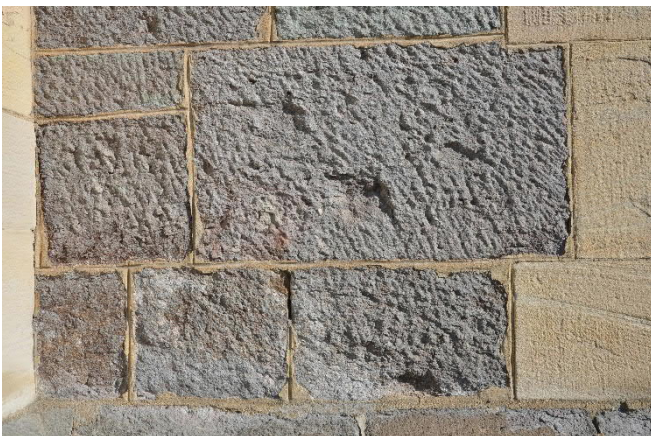
Abbildung 171: Teil des Fassadenmauerwerkes an der Südfassade (Testfläche B) vor Auftrag der Schlämme

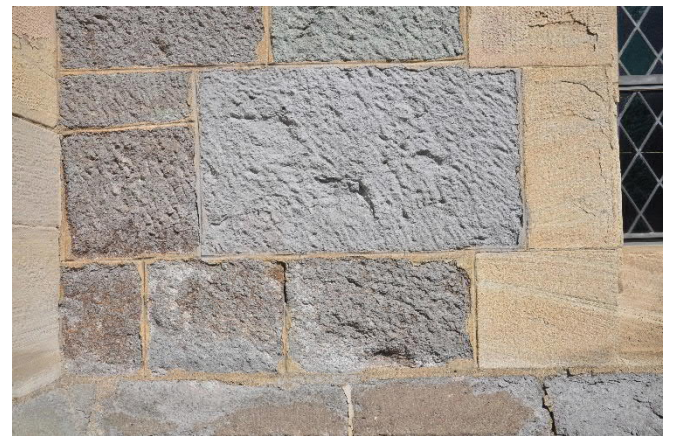
Abbildung 172: Gleicher Bereich wie in Abbildung 171 nach Schlämmenauftrag auf einem Steinquader (Auftragsfläche gedrittelt: v.l.n.r. Schlämme mit 0,15, 0,2 und 0,3 M.-% Zinkstearat ausgerüstet)

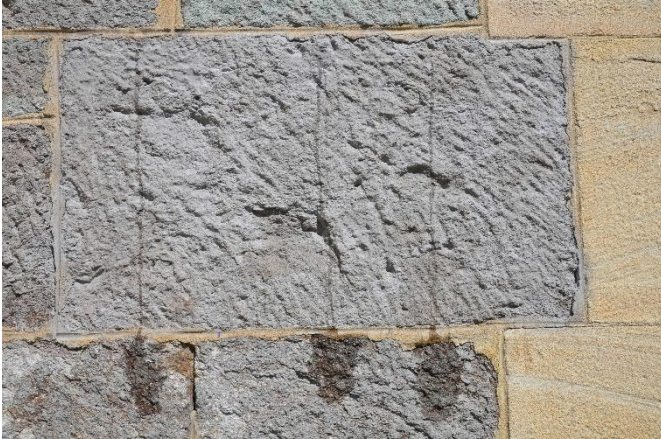
Abbildung 173: Benetzungsprobe des geschlammten und retuschierten Steinquaders aus Abbildung 172. Das Wasser läuft auf den wasserhemmend ausgerüsteten Schlämmen ab. Auf der Oberfläche des unbehandelten Steinquaders darunter dringt es dagegen sofort ein.

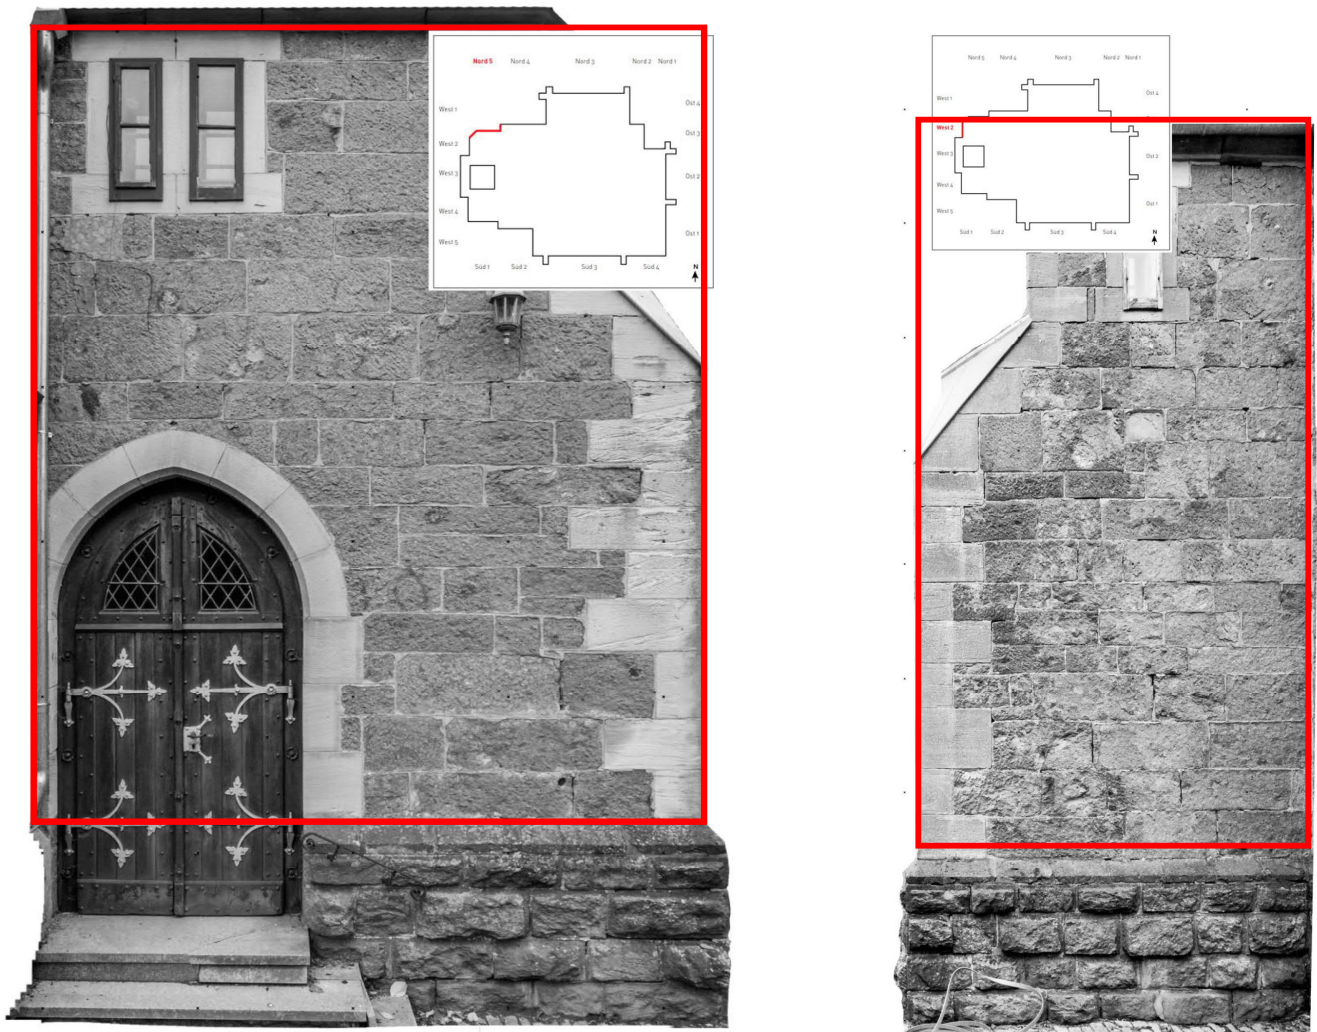
Abbildung 174: Bearbeitete Fassadenflächen der Musterachse – links die Nordfassade, rechts die Westfassade des nordwestlichen Turmanbaues.

- Größeres Augenmerk muss auf die sorgfältige Ausführung der notwendigen Retusche geschlammter Steinoberflächen gelegt werden. Hier zeigt insbesondere die Nordfassade des bearbeiteten Turmanbaues, dass ein „Zuviel“ an Retuschen dem zu erzielenden Gesamteindruck nicht unbedingt förderlich ist.

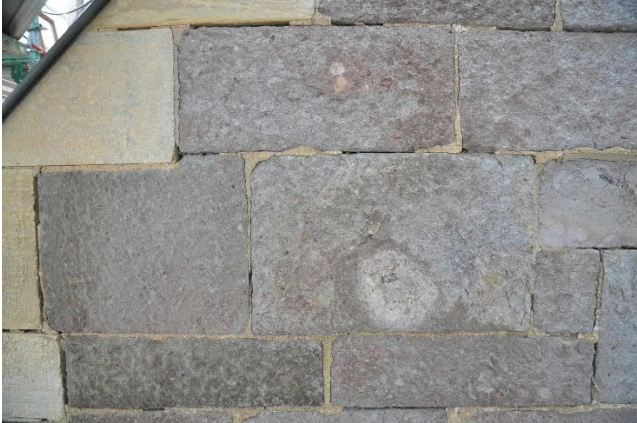
Abbildung 175: Detail der im Rahmen der Musterachse zu bearbeitenden Fassadenfläche an der Westseite des Turmanbaues nach der Partikelstrahlreinigung

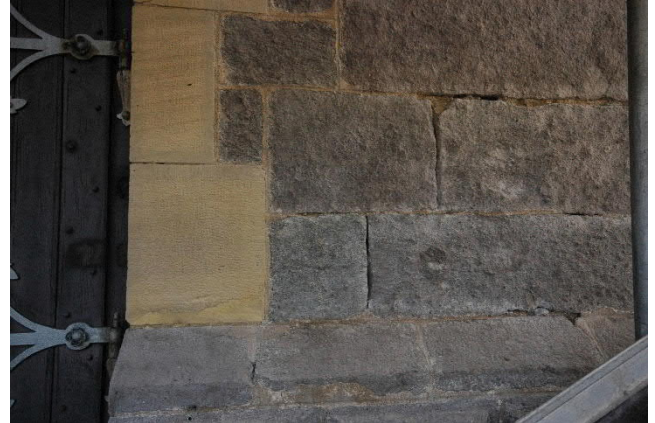
Abbildung 176: Fassadenfläche an Nordseite des Turmanbaues nach Reinigung, dem Ausräumen der Fugen und der partiellen Festigung.

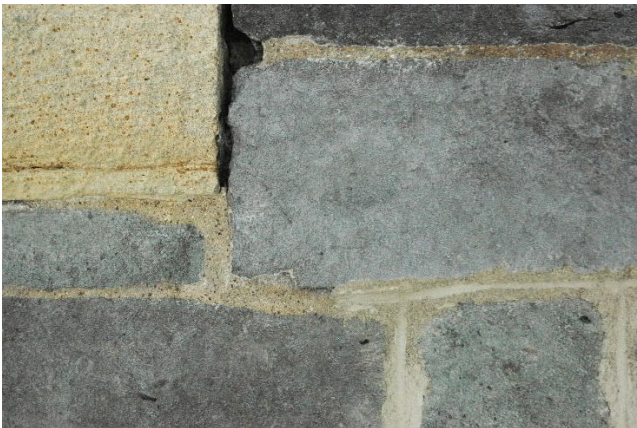
Abbildung 177: Fassadendetail nach partieller Neuverfugung

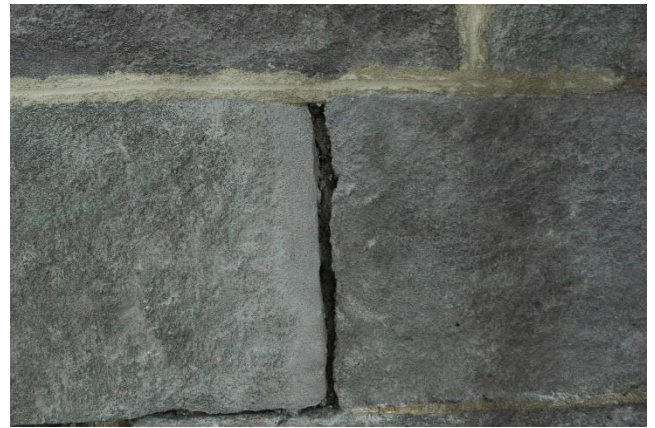
Abbildung 178: Fassadendetail Mörtelergänzung einer Fugenflanke und dünnsschichtig ausgeführtem Schlämmen der Steinoberflächen

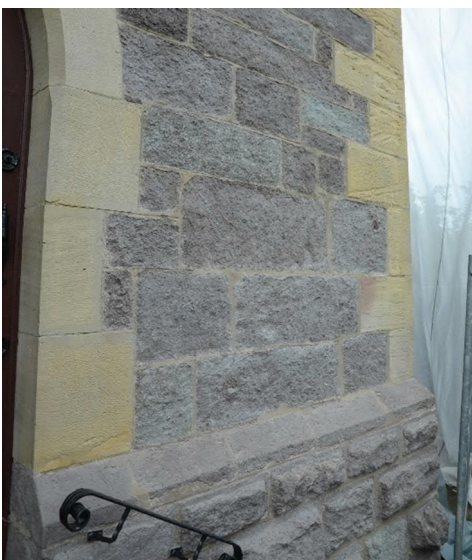
Abbildung 179: Unterer Bereich der Nordfassade nach Fertigstellung der Maßnahmen

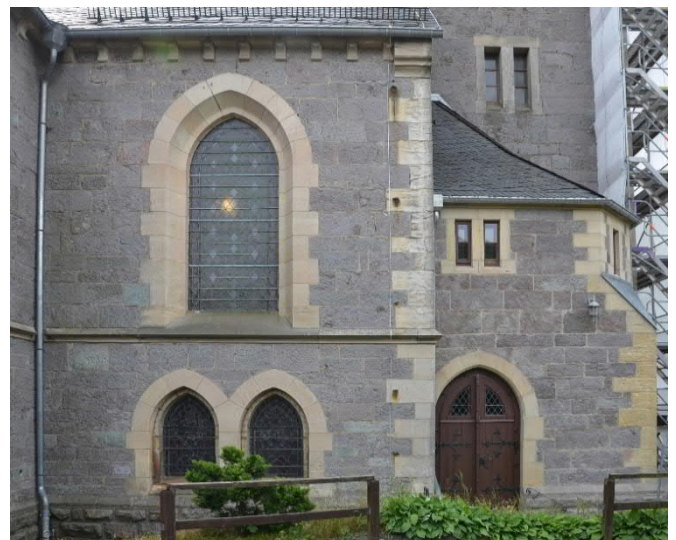
Abbildung 180: Westlicher Teil der Nordfassade (unbearbeitet, links im Bild) und Nordfassade des Turmanbaues nach Fertigstellung der Maßnahmen (rechts im Bild) im Vergleich

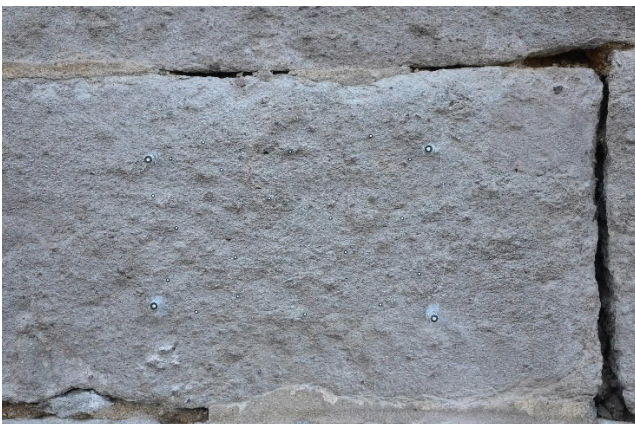
Abbildung 184: Messfläche 1 vor der Reinigung (violettgraue Variation, stark abgriesende Oberflächen)

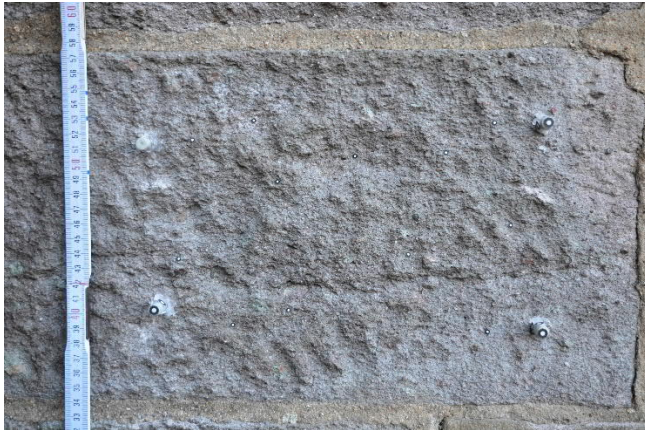
Abbildung 186: Messfläche 2 vor der Reinigung (violettgraue Variation, relativ gut erhaltene Oberfläche mit Bearbeitungsspuren)

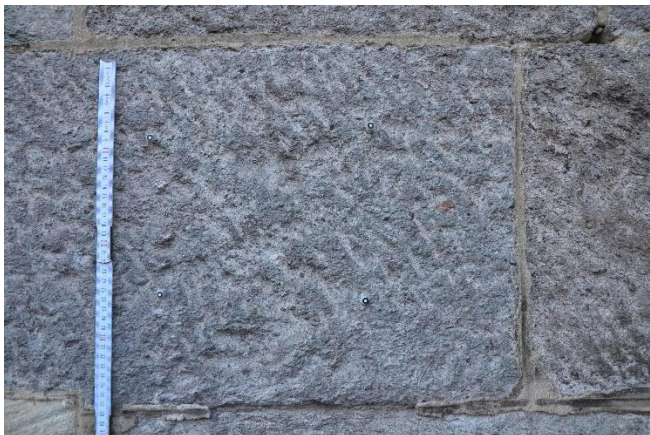
Abbildung 188: Messfläche 3 vor der Reinigung (violettgraue Variation, sehr gut erhaltene Oberfläche mit Bearbeitungsspuren)

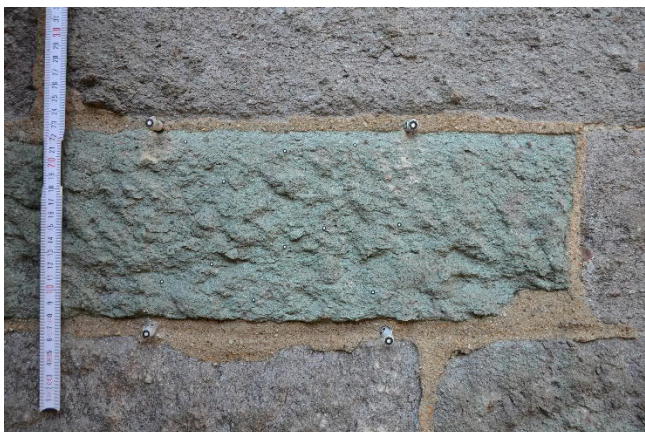
Abbildung 190: Messfläche 4 vor der Reinigung (grünfarbene Variation, sehr gut erhaltene Oberfläche mit Bearbeitungsspuren)

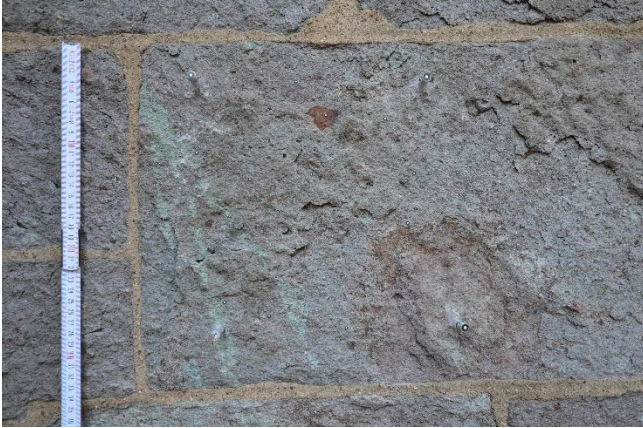
Abbildung 192: Messfläche 5 vor der Reinigung (violettgraue Variation, Oberfläche mit starker Rückwitterung und Schalenbildung)

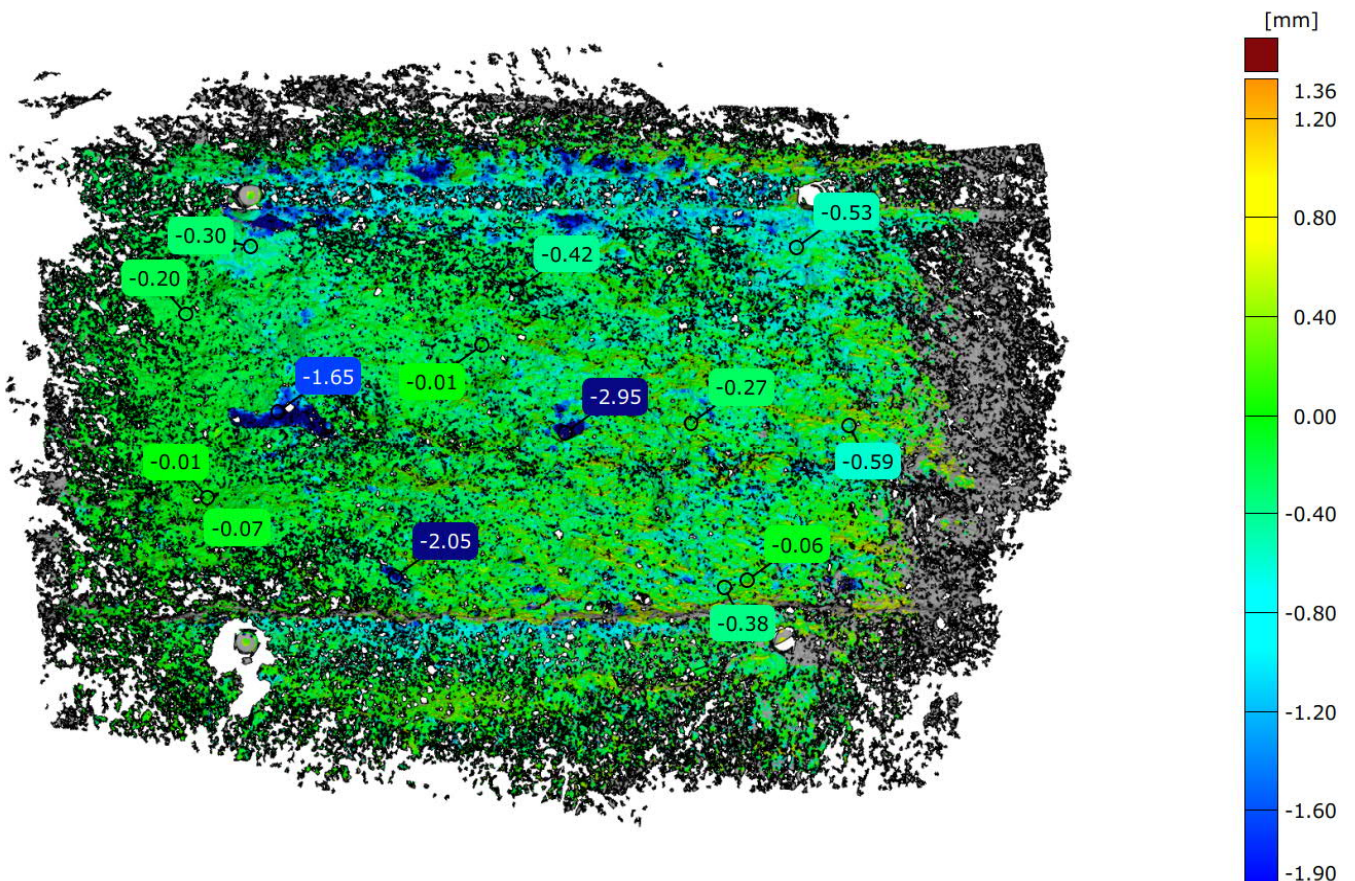
Abbildung 194: Messfläche 2 mit Darstellung der Abtragsraten der Trockenstrahlreinigung gegenüber der ungereinigten Fläche (Maßangabe in mm)

Die Oberflächenscans zeigen, dass im Zuge der abrasiven Partikelstrahlreinigung an der Messfläche 2 Oberflächenabtragsraten von maximal 0,5 mm erfolgten. Aufgrund des Ausbrechens von nur noch lose auf der Steinoberfläche haftender Partikel sind allerdings stellenweise Abträge von bis zu 3 mm Tiefe erkennbar. Dies war allerdings aufgrund der geschädigten Gefügestruktur an der Oberfläche auch zu erwarten.

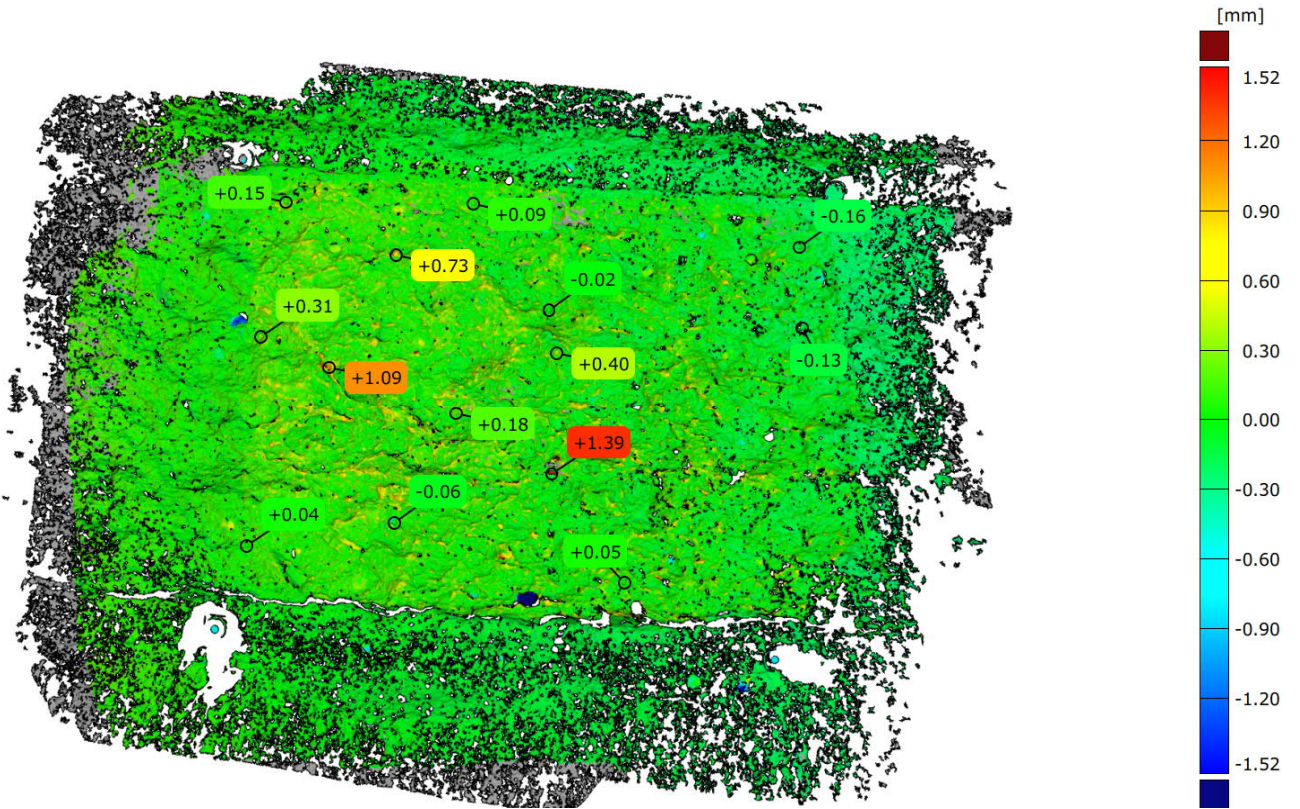
Abbildung 195: Messfläche 2 mit Darstellung der Auftragsdicke der Schlämme auf der gereinigten Oberfläche (Maßangaben in mm)

Auch das Aufbringen der Schlämmen lässt sich durch das Scanning visualisieren (Abbildung 195 - Abbildung 197). Es wurden Auftragsstärken von überwiegend 0,3 – 0,5 mm gemessen. Gut erkennbar ist, dass durch das Auftragen vor allem die starken Vertiefungen in der Steinoberfläche gefüllt wurden, während die Hochpunkte eine deutlich geringere Auftragsdicke der Schlämme zeigten.

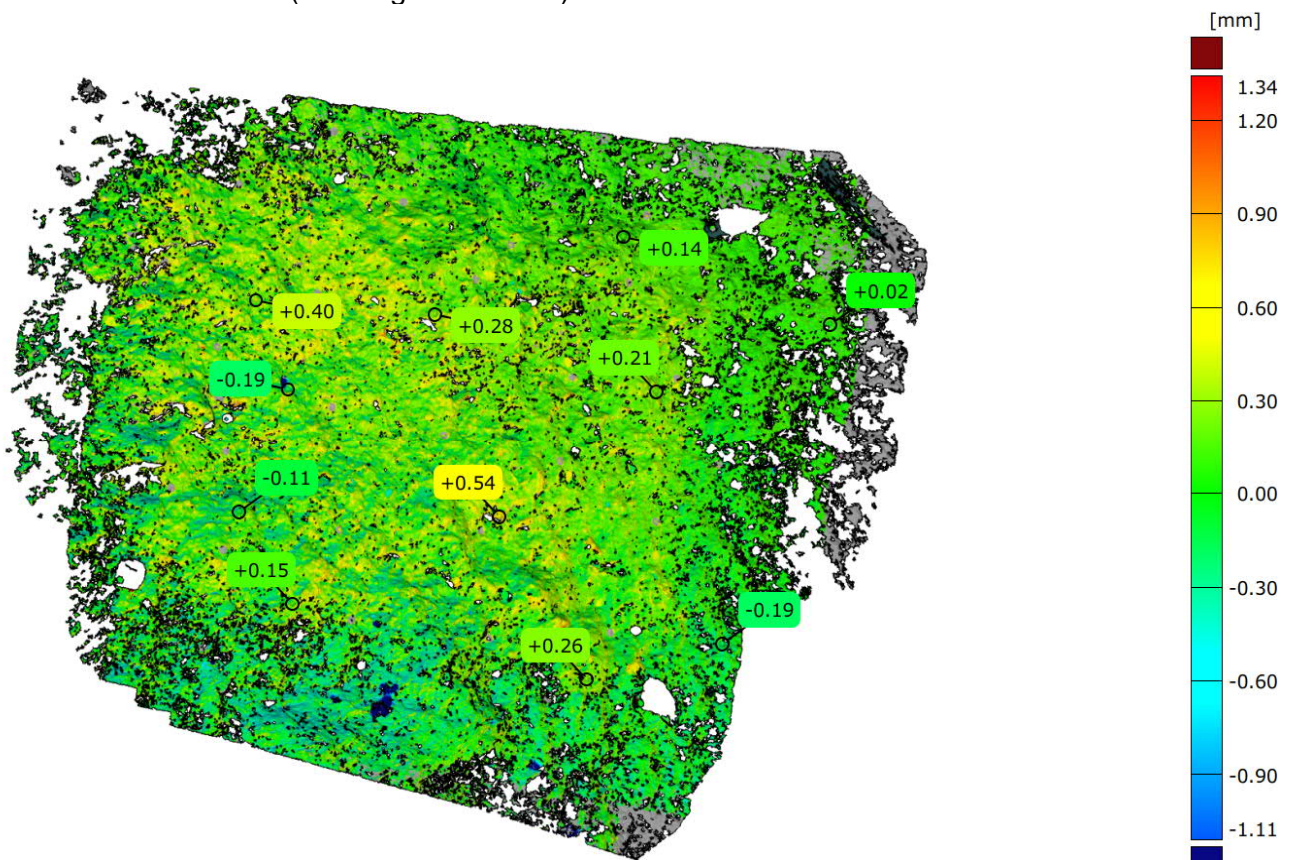
Abbildung 196: Messfläche 3 mit Darstellung der Auftragsdicke der Schlämme auf der gereinigten Oberfläche (Maßangaben in mm)

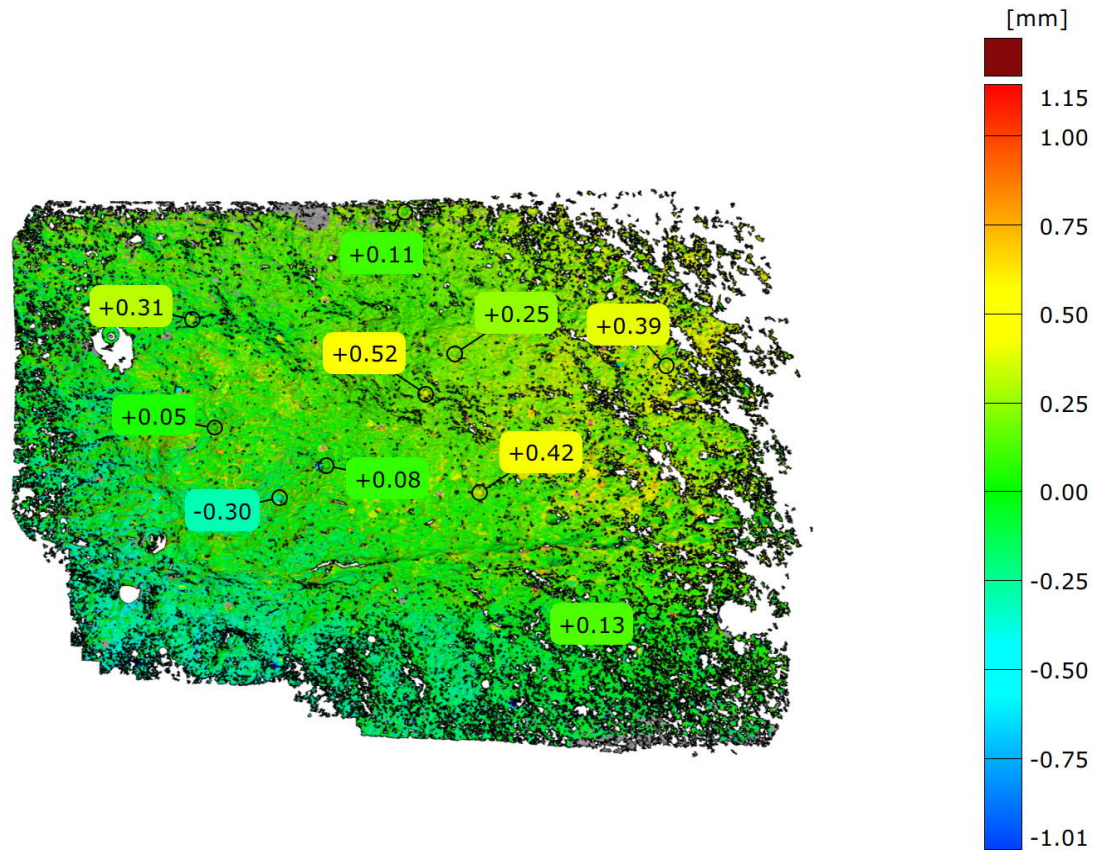
Abbildung 197: Messfläche 4 mit Darstellung der Auftragsdicke der Schlämme auf der gereinigten Oberfläche (Maßangaben in mm)
