Objekt: Schloss Erxleben - Joachimsbau

GEBÄUDEBUCH - SCHLOSS ERXLEBEN II

Eine zusammenfassende Dokumentation

Modellhafte Anwendung der Heißluftbehandlung als denkmalgerechte ressourcenschonende Methode zur Restaurierung national wertvoller Güter am Beispiel von Schloss Erxleben (Aktenzeichen: 33302/01-45)

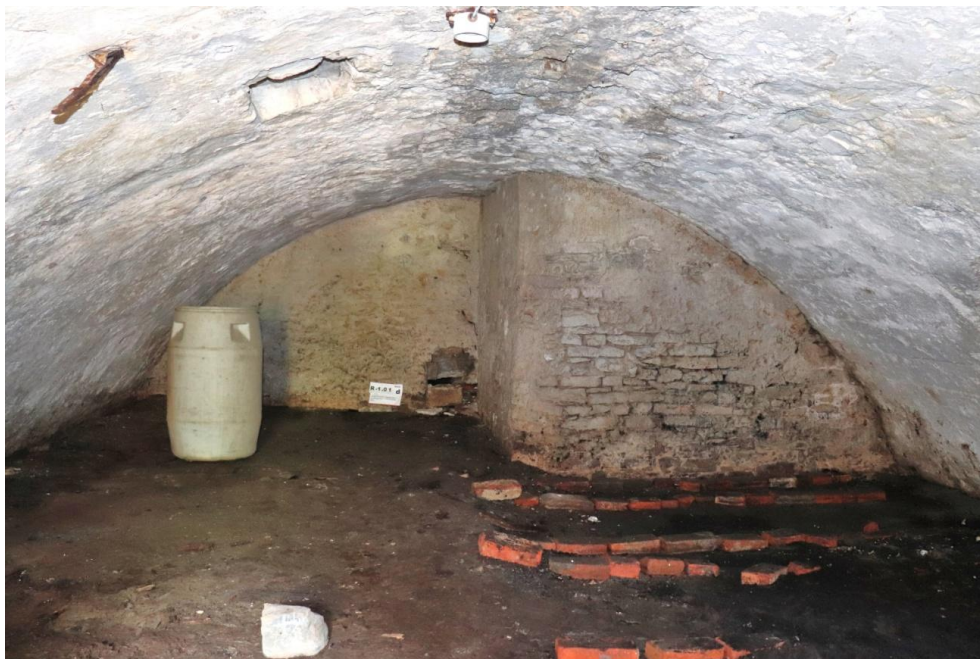
Foto-Nr.:-1.01_1: Wand d _ Übersicht, im nördl. Bereich Aufmauerung aus Ziegelsteinmauerwerk, dahinter möglw. ursprüngl.Kellerzugang, Lage deckt sich mit der bauzeitl. Türöffnung (heute Fenster) in Raum 0.02

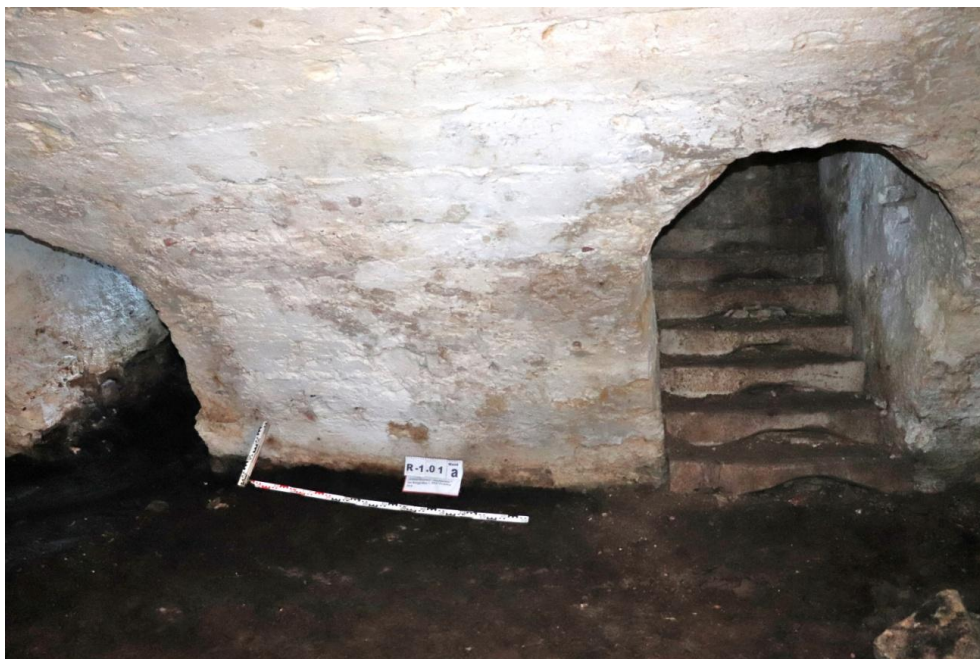
Foto-Nr. -1.01_2: Wand a _ Übersicht, nördl. Außenwand des mittelalterl. Baus

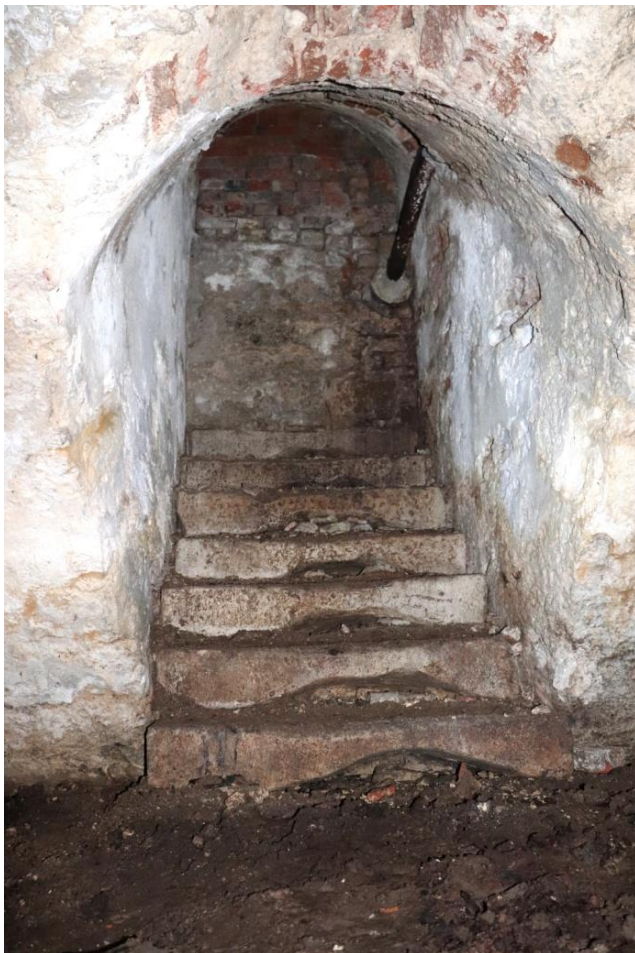
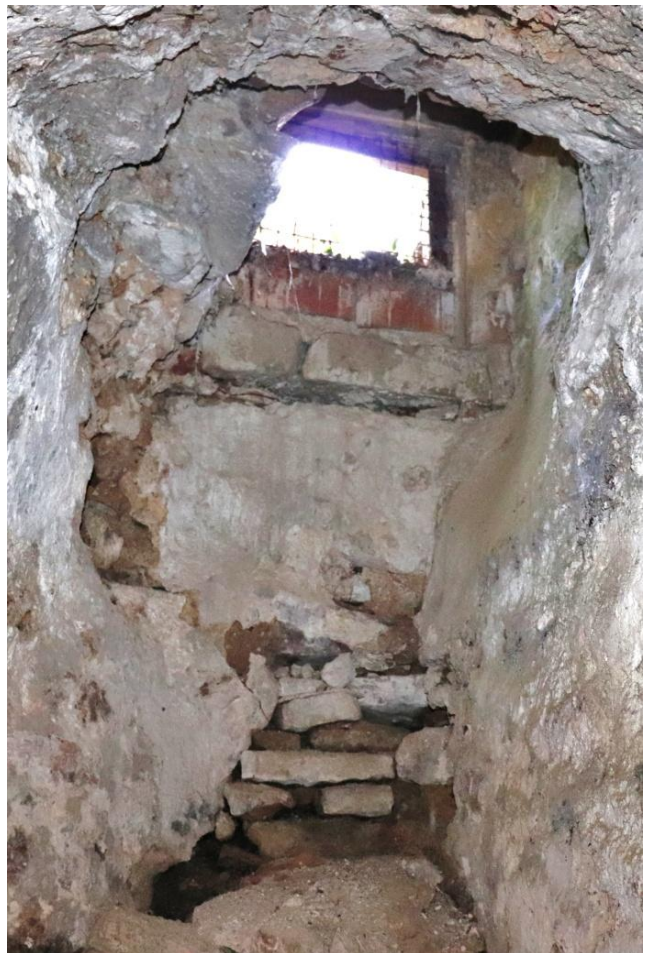
Foto-Nr.:-1.01_3: Wand a _ Treppe aus Sandstein, Türöffnung zum Hof mit Ziegelsteinmauerwerk zugesetzt
Foto-Nr. -1.01_4: Wand a _ Fensternische vermutl. nachträgl. eingebrochen

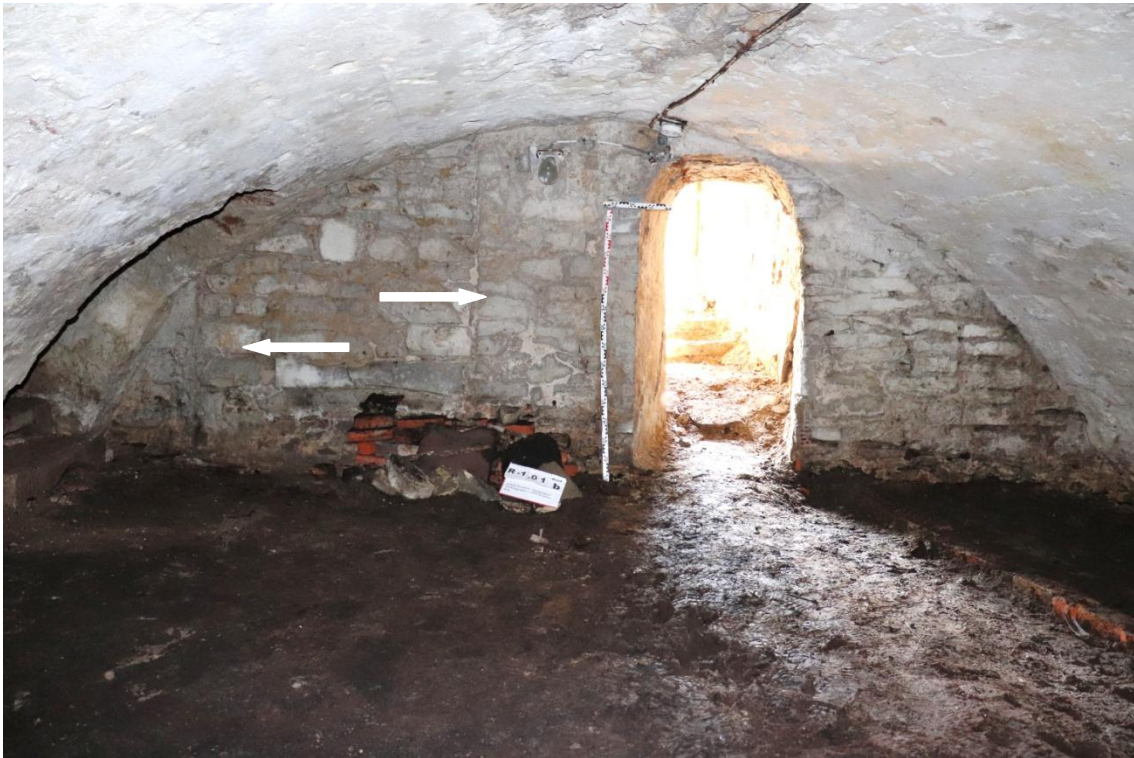
Foto-Nr.: -1.01_5: Wand b, Übersicht, außermittig Türöffnung – derzeitiger Zugang zum Kellerraum, nördl. in Schildwand Baufugen erkennbar

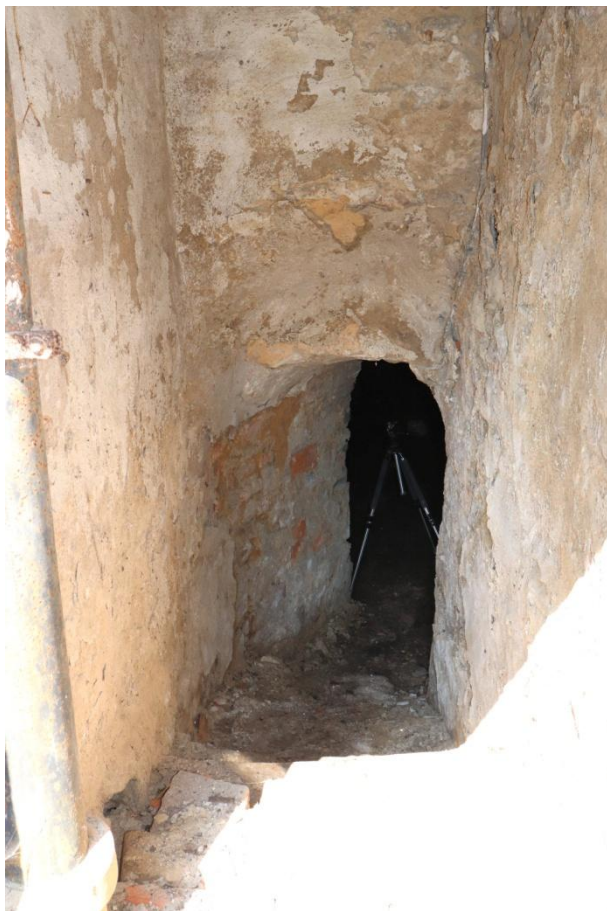
Foto-Nr.: -1.01_6: Zugang in Außenwand c

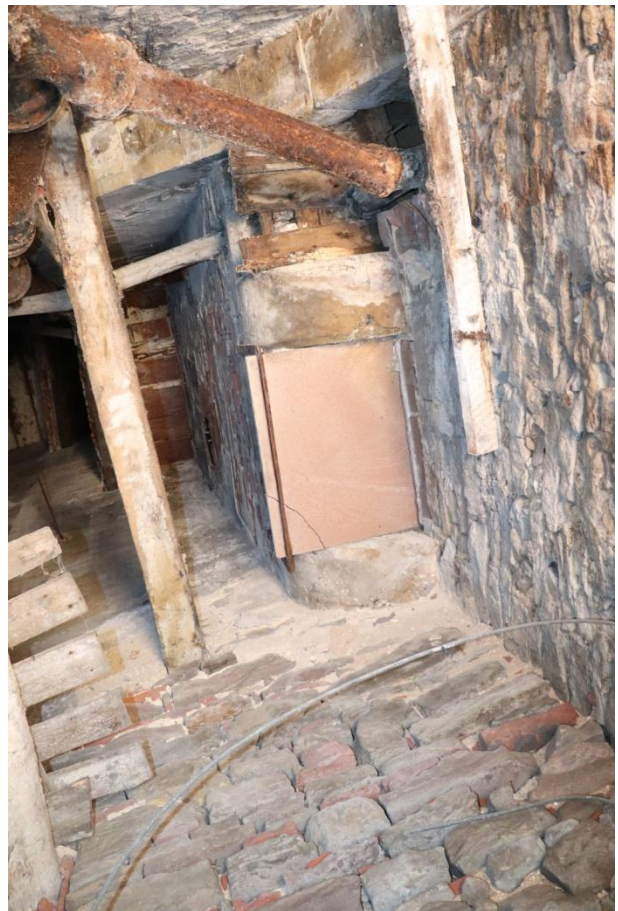
Foto-Nr.: -1.01_7: Blick nach oben in den Zwischenraum in Außenwand

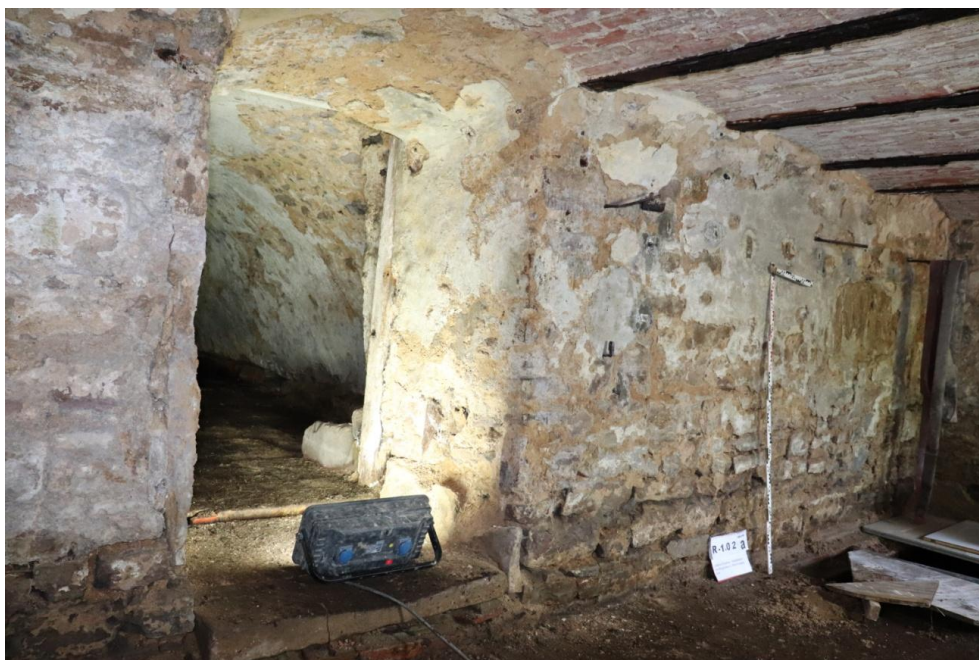
Foto-Nr. -1.02_1: Wand a _ Übersicht, Außenwand des mittelalterl. Baus

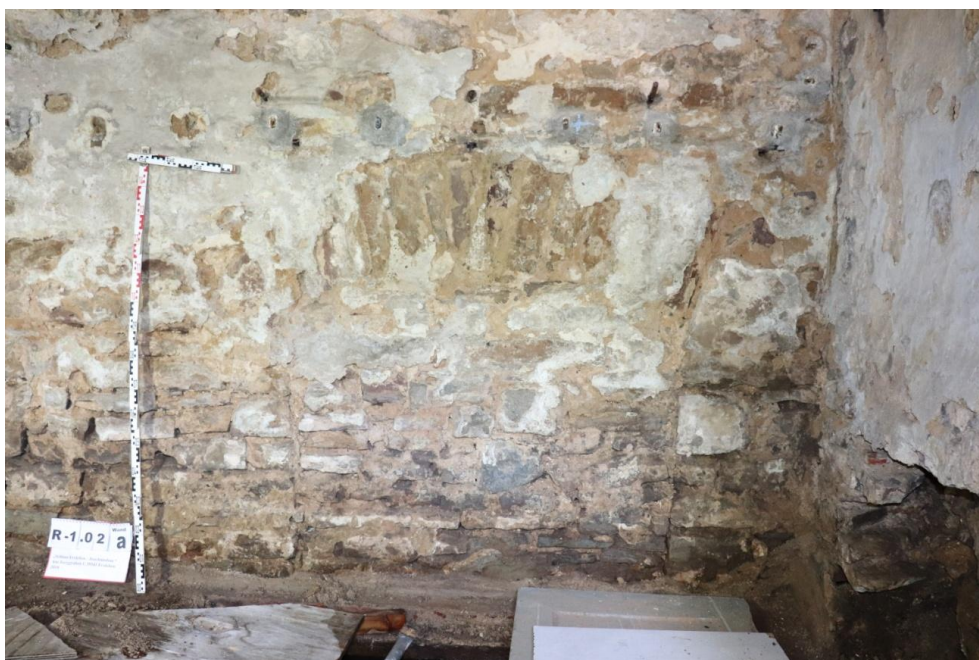
Foto-Nr. -1.02_2: Wand a _ Detail zugesetzte Nische? mit Segmentbogen

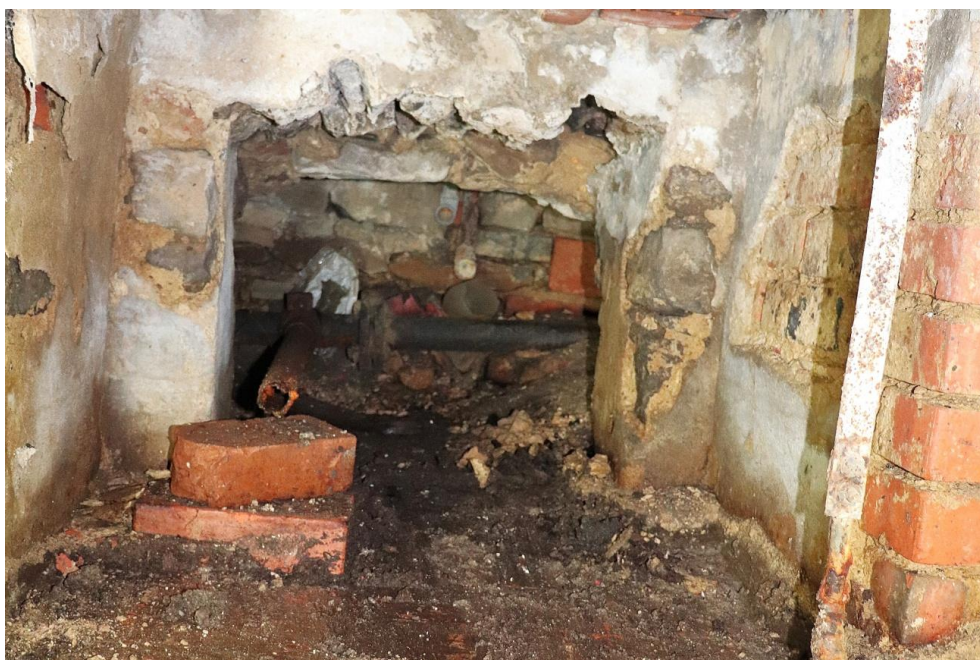
Foto-Nr. -1.02_4: Wand b _ Detail Nische (rechts)

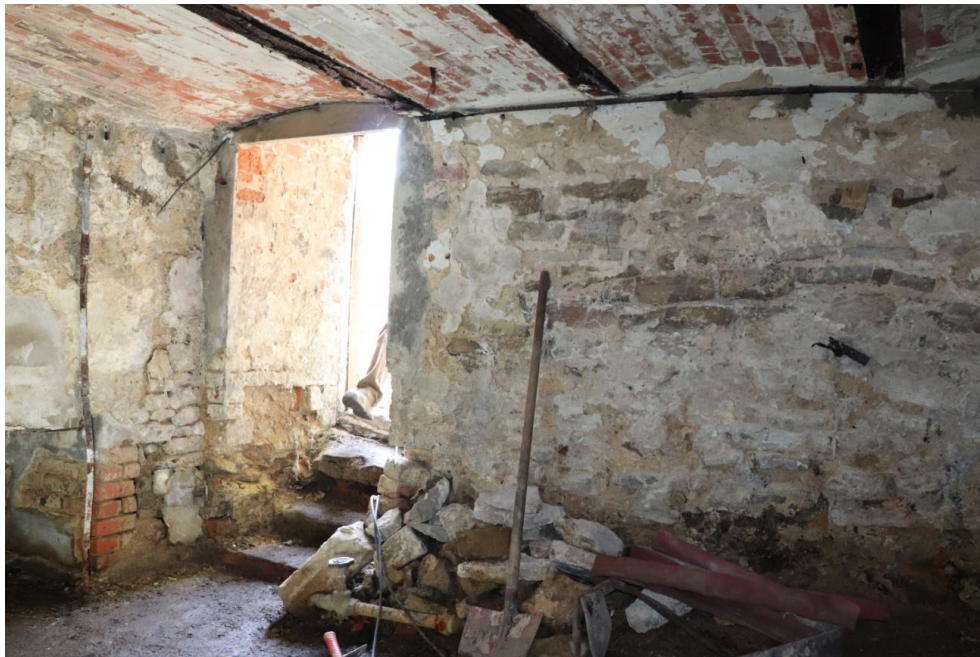
Foto-Nr. -1.02_5: Wand c _ Übersicht links (Renaissance)

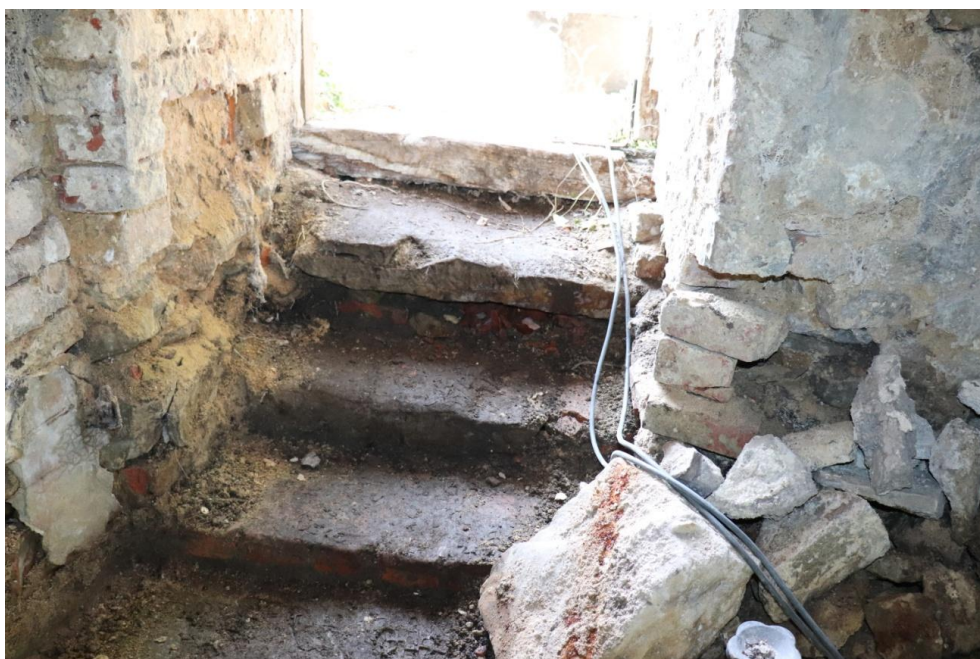
Foto-Nr. -1.02_6: Wand c _ Detail Treppenstufen

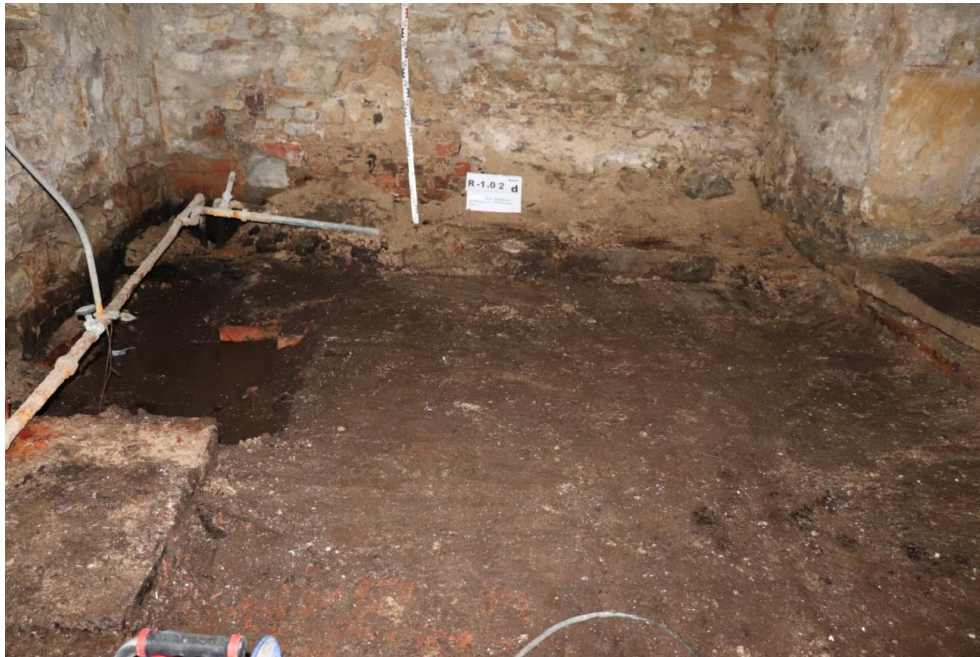
Foto-Nr. -1.02_9: Fußboden mit Ziegelstein ausgelegt

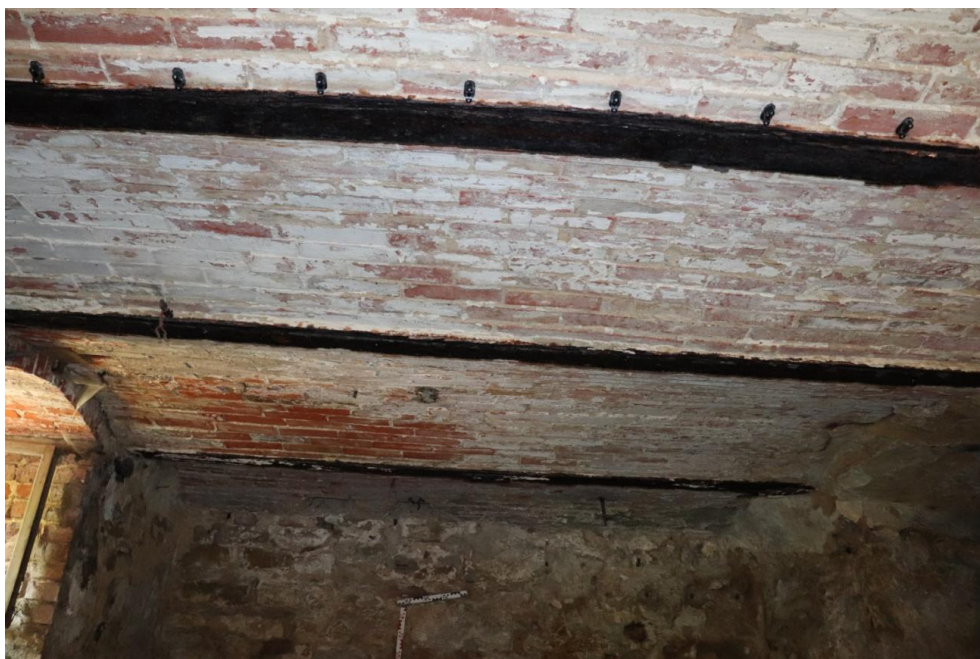
Foto-Nr. -1.02_10: Decke als Preußische Kappe

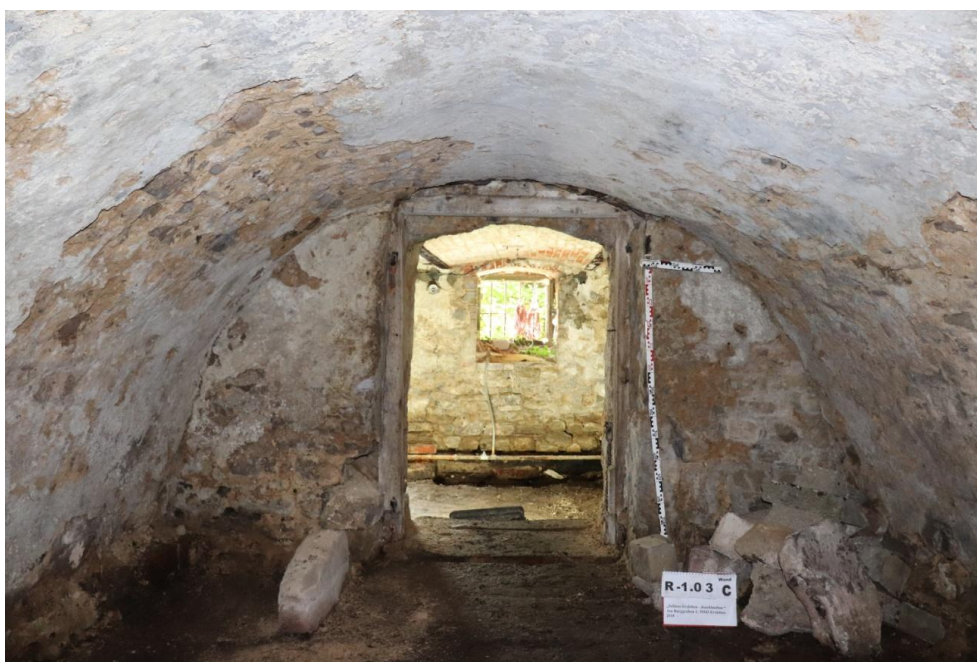
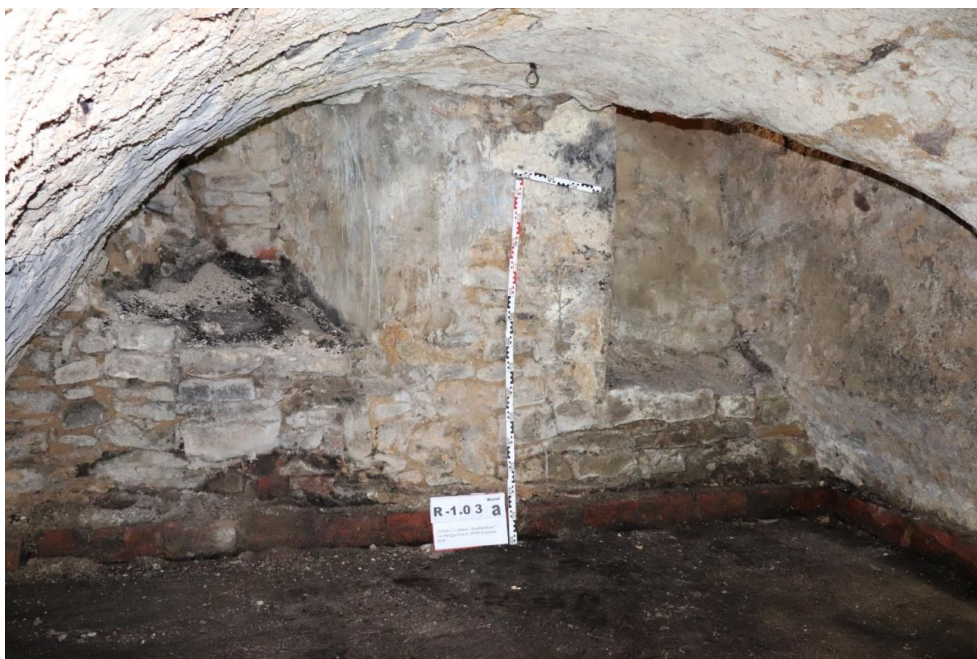
Foto-Nr. -1.03_1: Wand c _ Übersicht, südl. Außenwand des mittelalterl. Baus
Foto-Nr. -1.03_4: Wand a _ Übersicht, nördl. Außenwand des mittelalterl. Baus

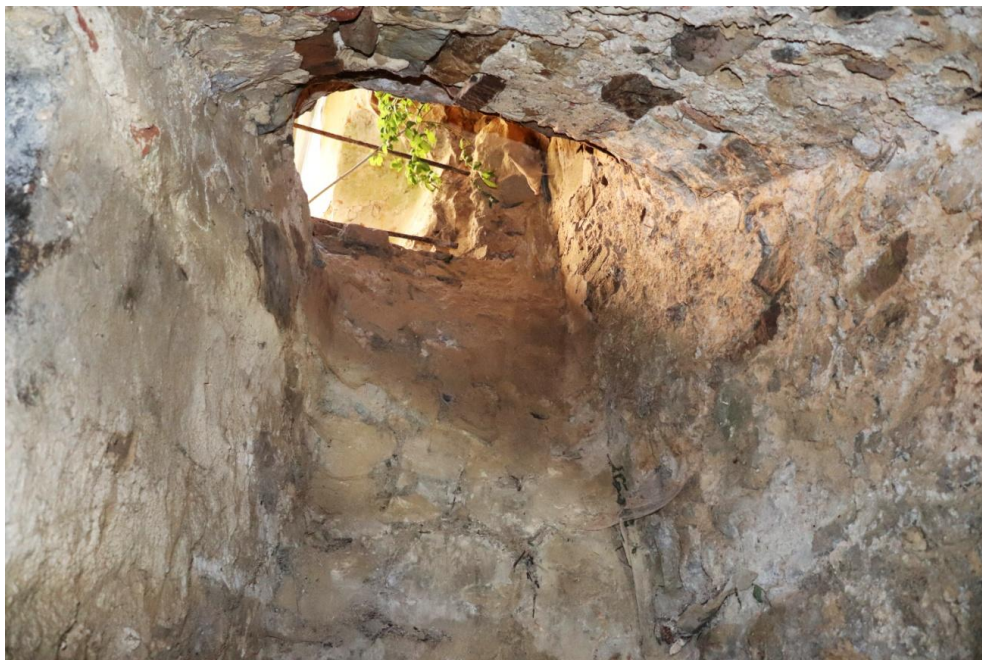
Foto-Nr. -1.03_2: Wand a _ Detail Fenster rechts, vermutl. nachträgl. eingebrochen

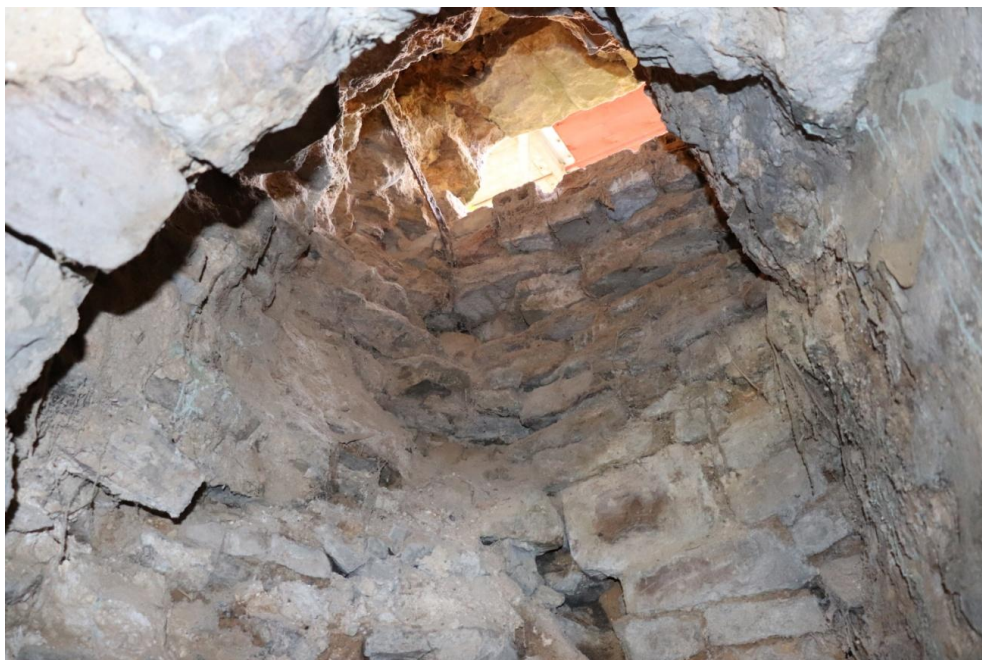
Foto-Nr. -1.03_3: Wand a _ Detail Fenster links, vermutl. nachträgl. eingebrochen

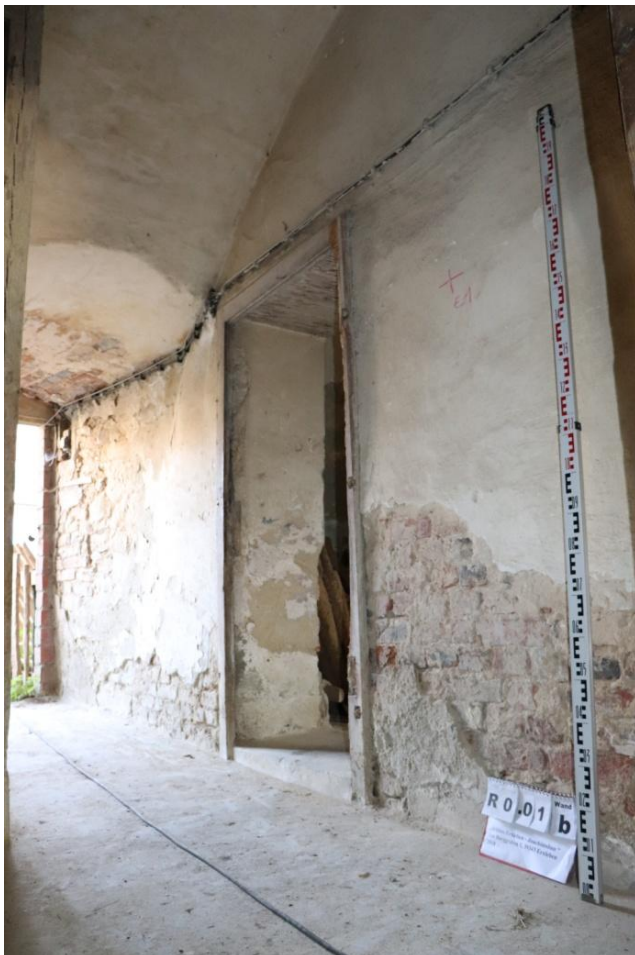
Foto-Nr. 0.01_1: Wand b (Übersicht 1): Innenwand aus Bruchsteinen/ Ziegel mit Kalkmörtel/ Kalksandmörtel/ Kalkschlemme; greift Bogenverlauf der Tonne auf; Befund 1: nördliche Türöffnung; kein Gewände, Th= 1,99 m und Tb= ca. 90 cm; Blendrahmen im R.0.01 aufgeschraubt

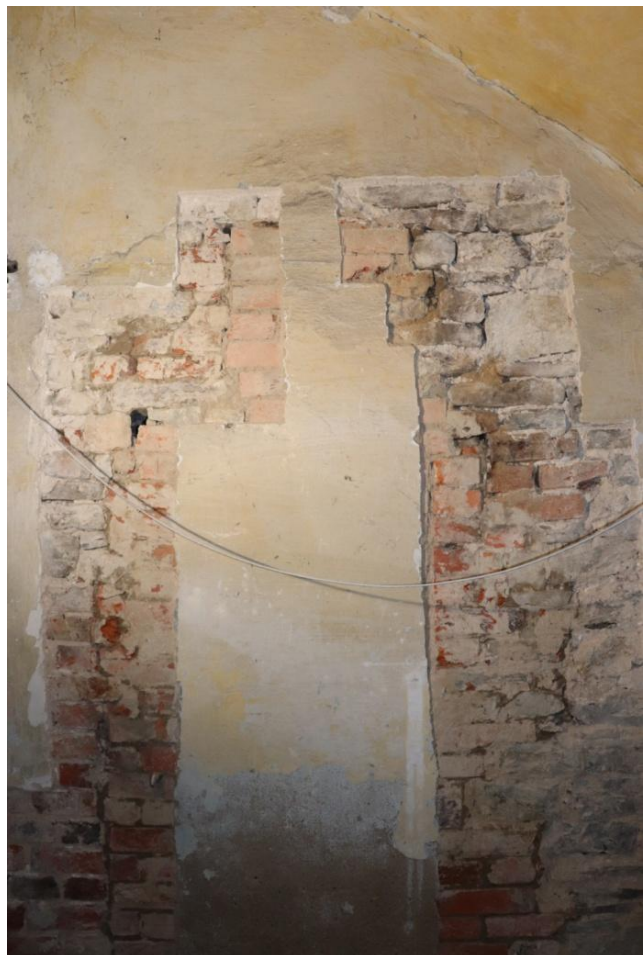
Foto-Nr. 0.01_2: Befund 2: südliche Türöffnung; lediglich Stützkloben rechts der Öffnungsseite erhalten; zweiphasig verschlossen (Ziegel); letzte Änderung vermutl. 1. Hälfte 20. Jahrhundert.

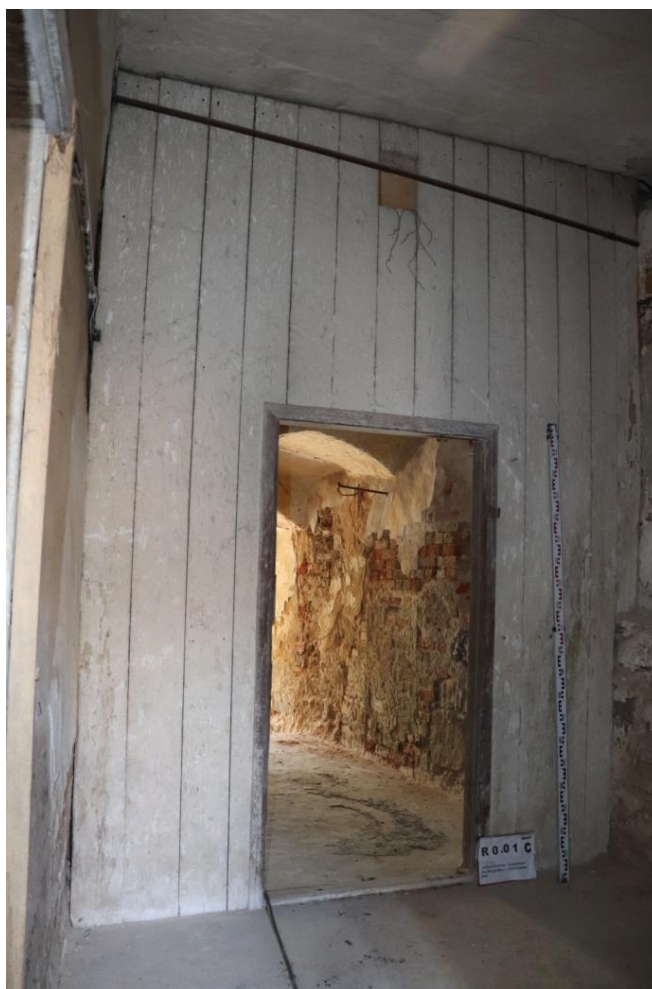
Foto-Nr. 0.01_3: Trennwand (Übersicht): Holztrennwand (Nut/ Feder-Bretter); Türöffnung; Th= 1,93 m, Tb= ca 90 cm

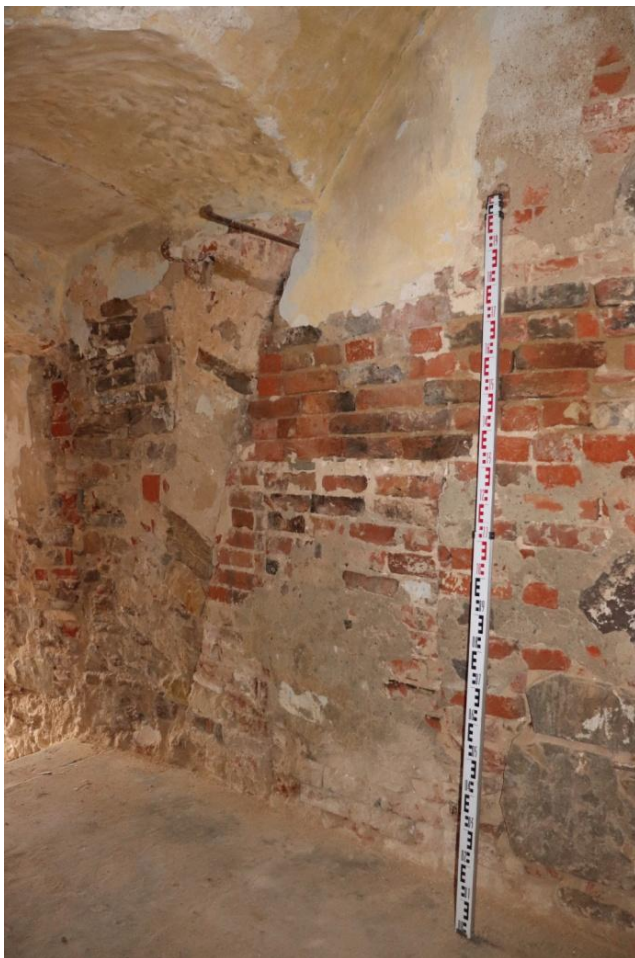
Foto-Nr. 0.01_4: Wand d (Detail 1): nicht baueinheitlich; südlicher Abschnitt (links) Zwickel des Tonnengewölbes aus Sandstein; im unteren Bereich steht die Tonne in Verband mit der dahinter befindlichen Wand; unterhalb der Tonne (rechts) Innenwand aus Ziegeln (26x6x13 cm); kein Verband mit der Tonne; nach Norden folgender Wandabschnitt (rechter Bildrand) mit größeren Bruchsteinen

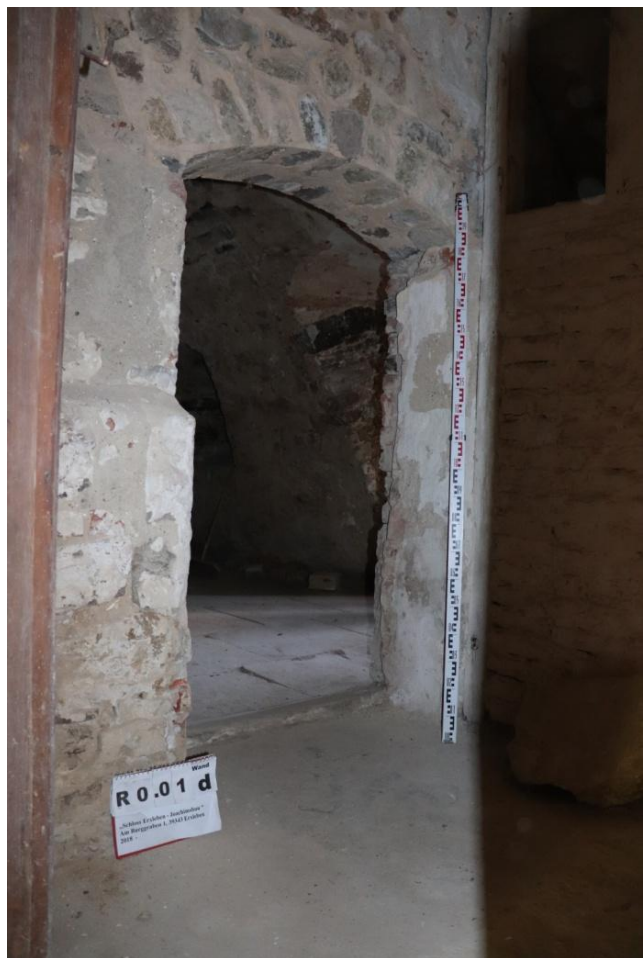
Foto-Nr. 0.01_5: Wand d (Detail 2): Innenwand im nördlichen Teil aus Naturstein; Türöffnung Th= 1,97 m und Tb= ca. 1,20 m; der Segmentbogensturz wurde im Flüchtlingsseminar neu gemauert (DFWZ)

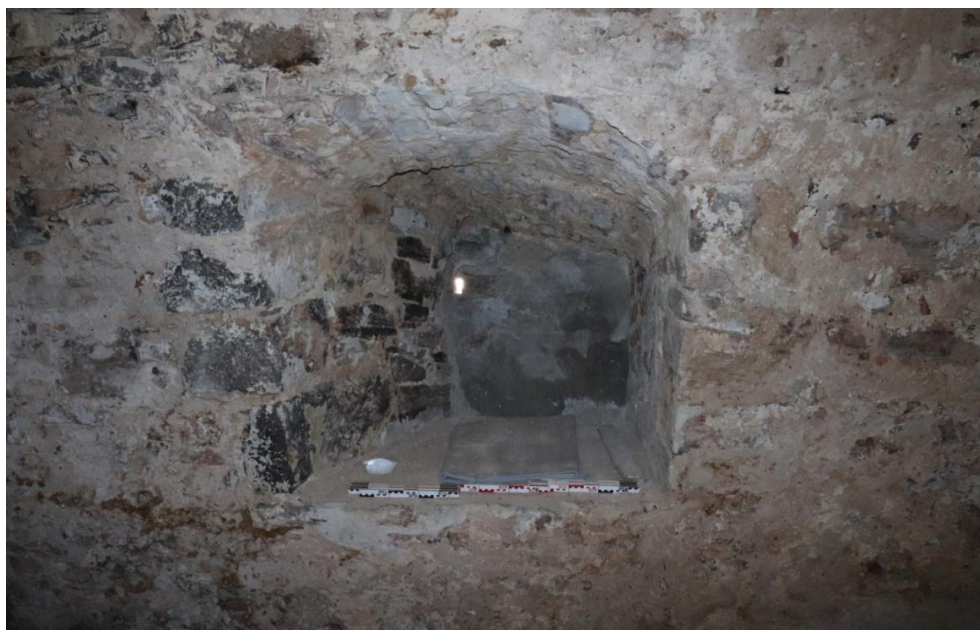
Foto-Nr.: 0.02_2: Fenster 1 (Detail 1): BRH= 0,80 m und STH= 2,00 m; Bruchsteine der Tonne zu Formsteinen geschlagen; Segmentbogensturz innen/ Sturz außen verändert; Fensternische innen konisch zulaufend; Fensteröffnung verschlossen

Foto-Nr.: 0.02_3: Fenster 2 (Detail 2) BRH= 0,75 m und STH= 2,27 m; verm. ehem. Türöffnung; Brüstungsbereich aus Ziegeln; Türgewände aus Sandstein (von außen sichtbar); Segmentbogensturz; hölzerner Fensterrahmen Schlitz-Zapfen-Verbindung; zweiflügelig mit Oberlicht; Eckbänder Stützkloben Ziehknäuf

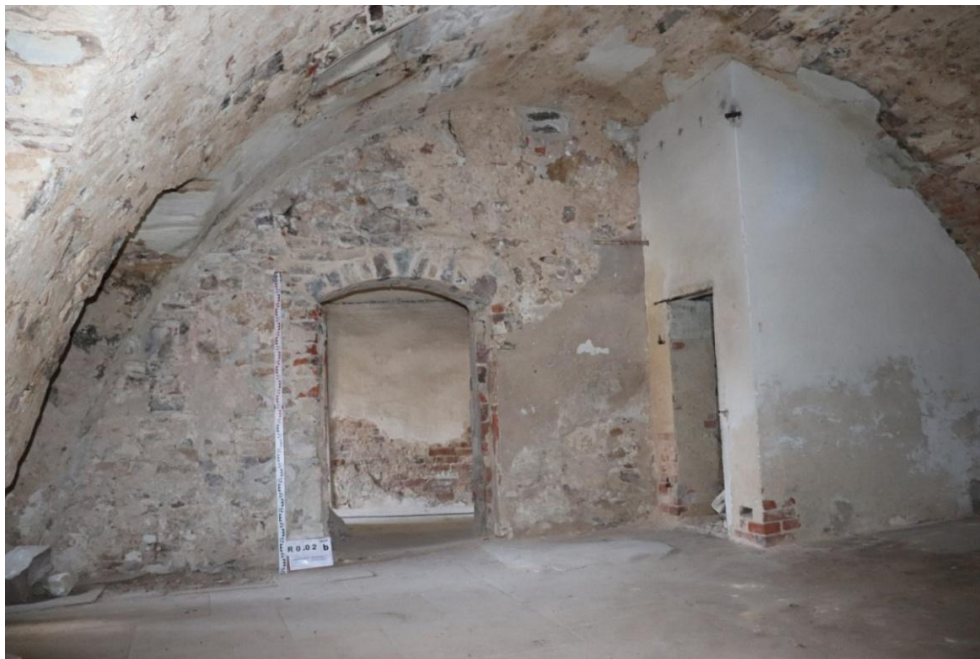
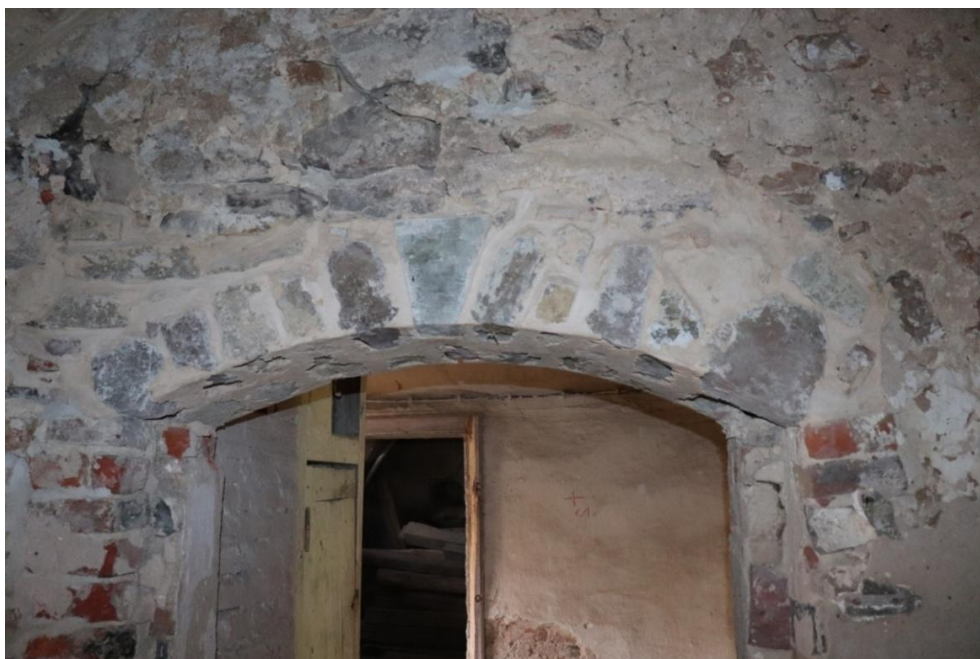
Wand b (Detail 1): neu gemauerter Segmentbogensturz

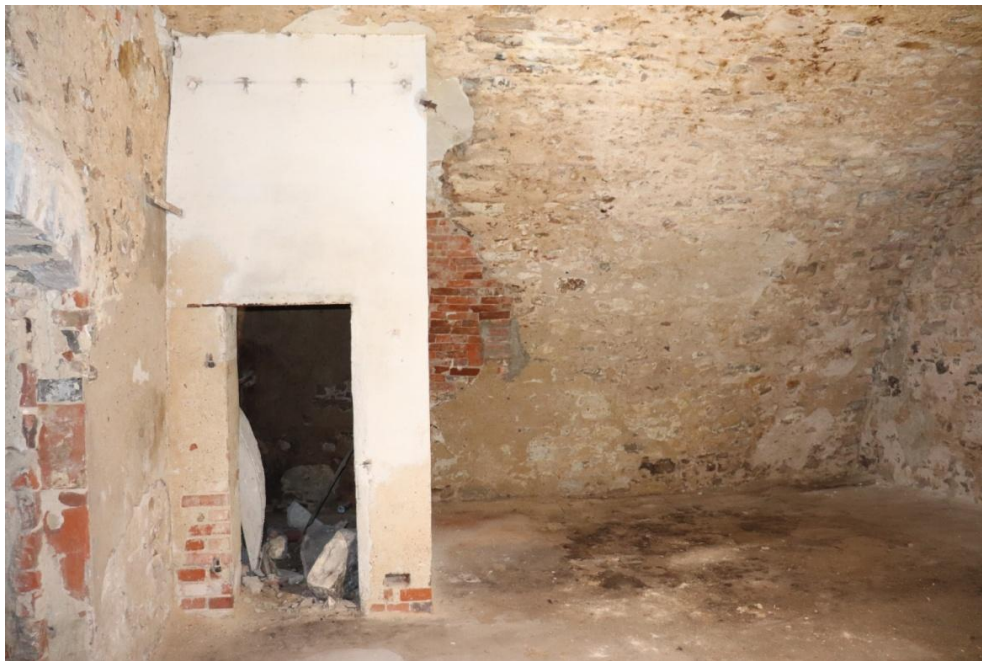
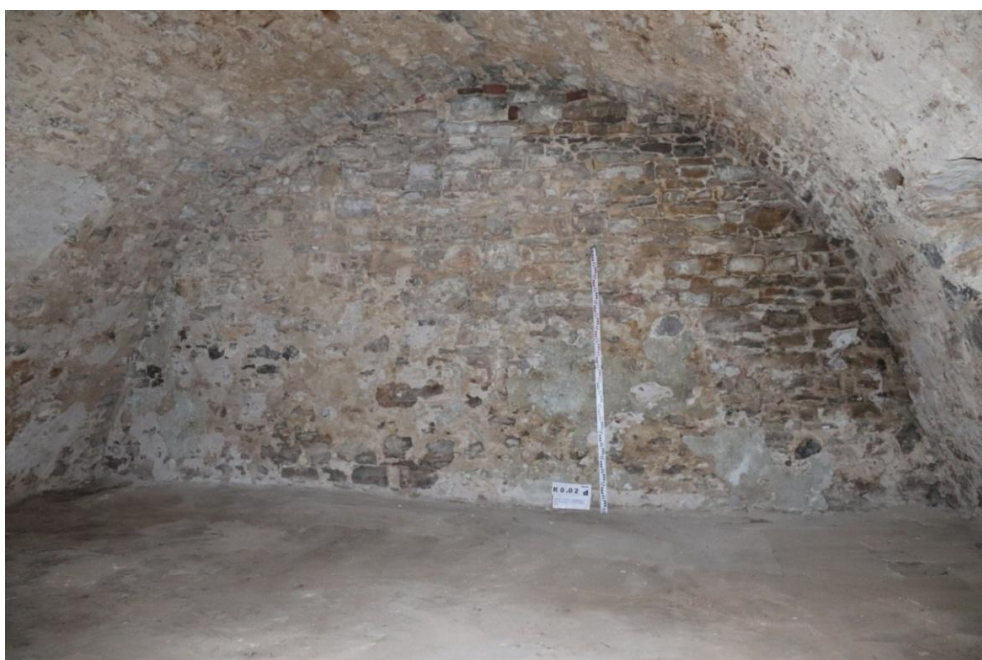
Foto-Nr.: 0.02_6: Wand c (Übersicht): jetzt Innenwand aus Bruchstein und Kalkmörtel; im östlichen Bereich (links); Aussetzung mit Ziegelstein

Foto-Nr.: 0.02_7: Wand d (Übersicht): Westliche Außenwand aus Bruchstein und Kalkmörtel; Stirnseite der Tonne

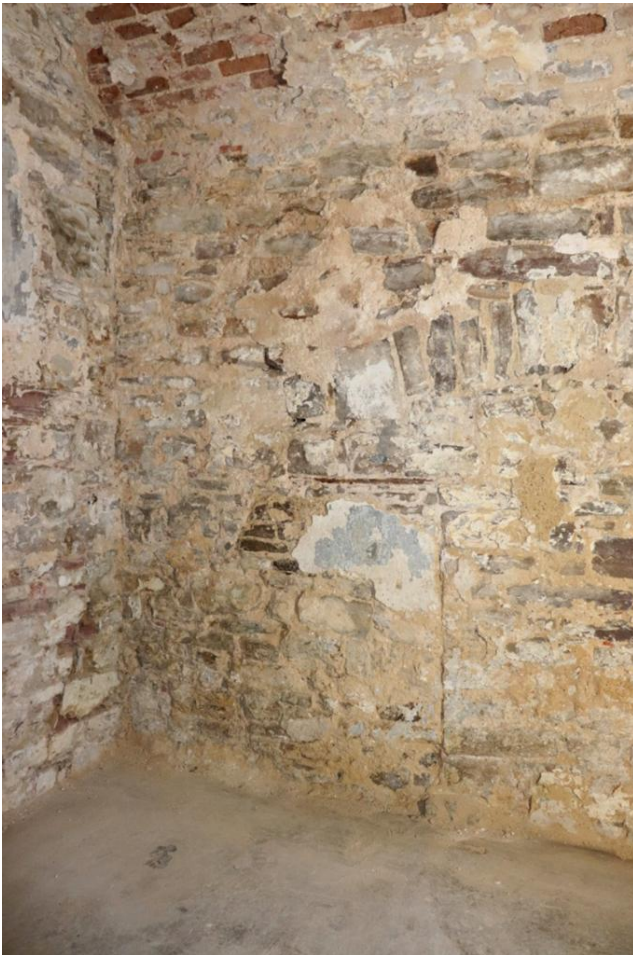
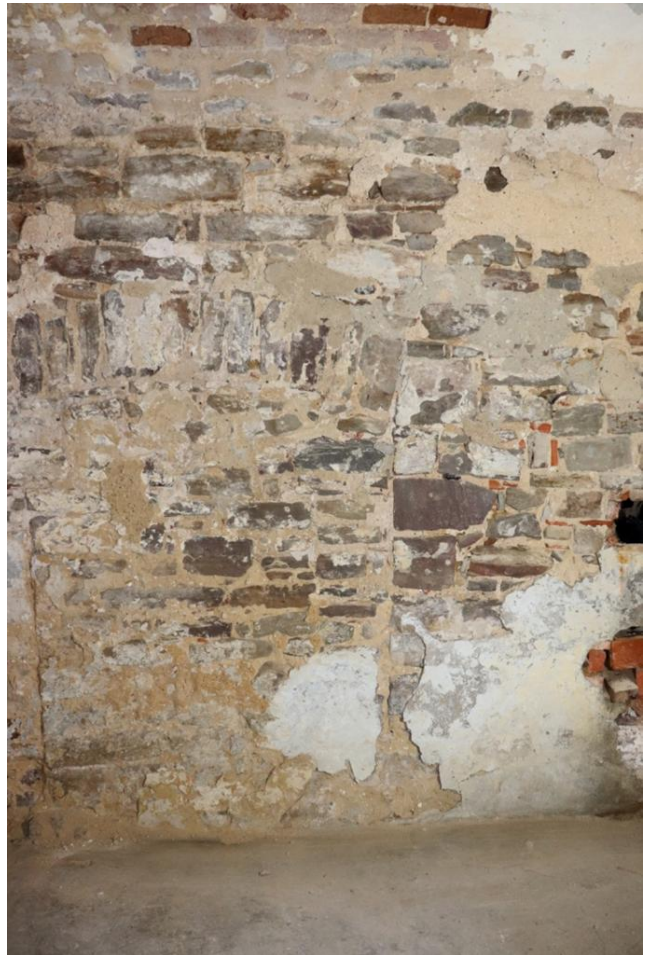
Foto-Nr. 0.03_1: Wand a (Übersicht 1): Innenwand aus Sandstein/ Bruchstein mit Kalkmörtel; Segmentbogensturz (1,5 m von Wand d entfernt, Breite 1,7 m) aus Sandstein; östliches (rechtes) Gewände als Baunaht erhalten; Wandöffnung zweiphasig verschlossen mit Bruchstein und Kalksandmörtel

Foto-Nr. 0.03_2: Wand a (Übersicht 2): Innenwand aus Sandstein/ Bruchstein mit Kalkmörtel; Segmentbogensturz (1,5 m von Wand d entfernt, Breite 1,7 m) aus Sandstein; östliches (rechtes) Gewände als Baunaht erhalten; Wandöffnung zweiphasig verschlossen mit Bruchstein und Kalksandmörtel

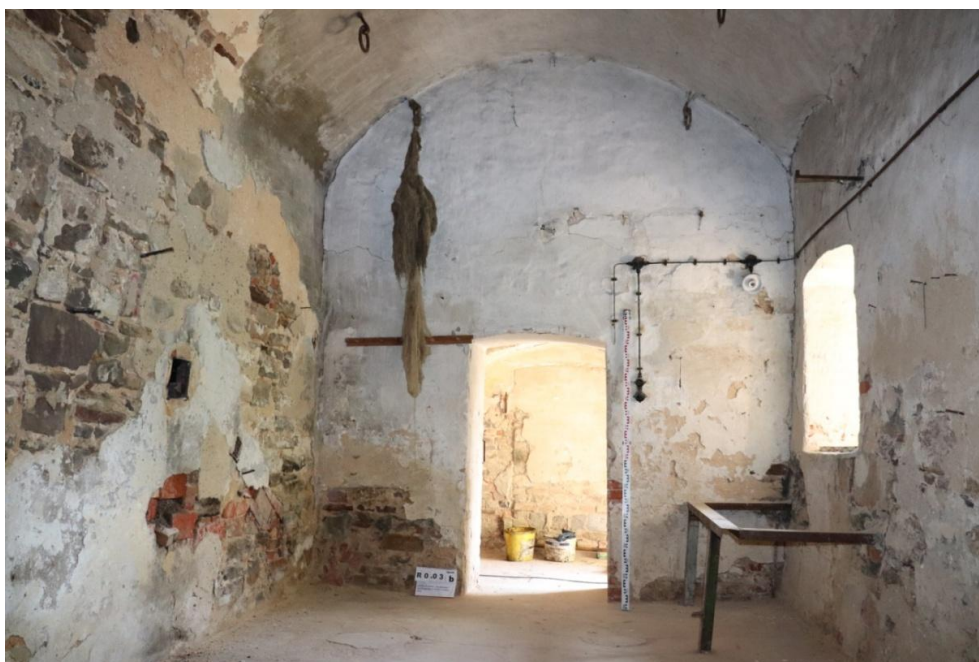
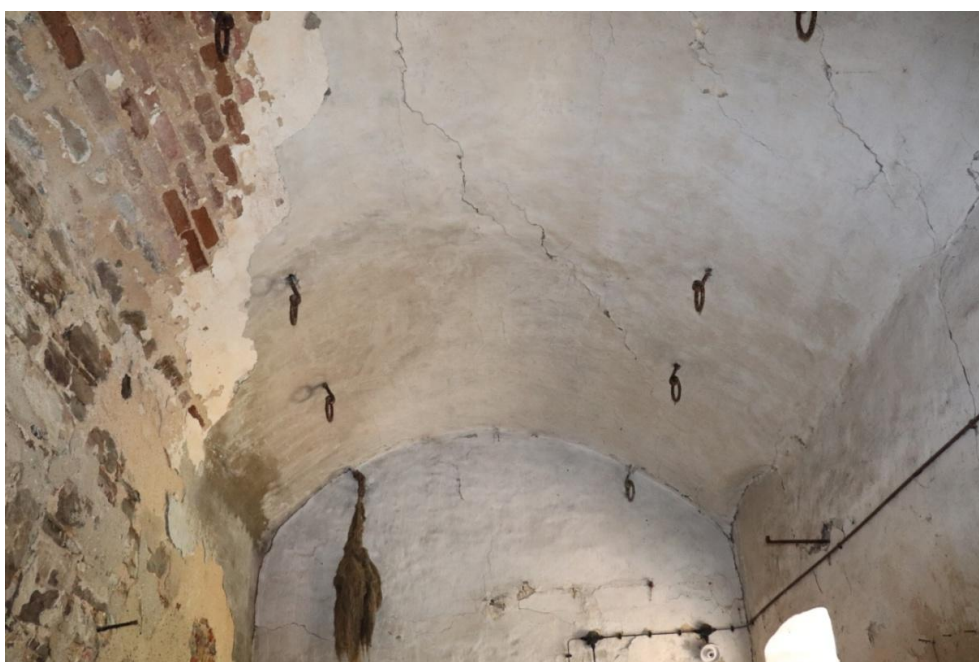
Foto-Nr. 0.03_6: Wand b: Innenwand aus Naturstein mit Zementputzt; Türöffnung Th= 1,97 m / Tb~ 1,00 m

Foto-Nr. 0.03_7: Tonnengewölbe aus Ziegelstein, mit Zementputz

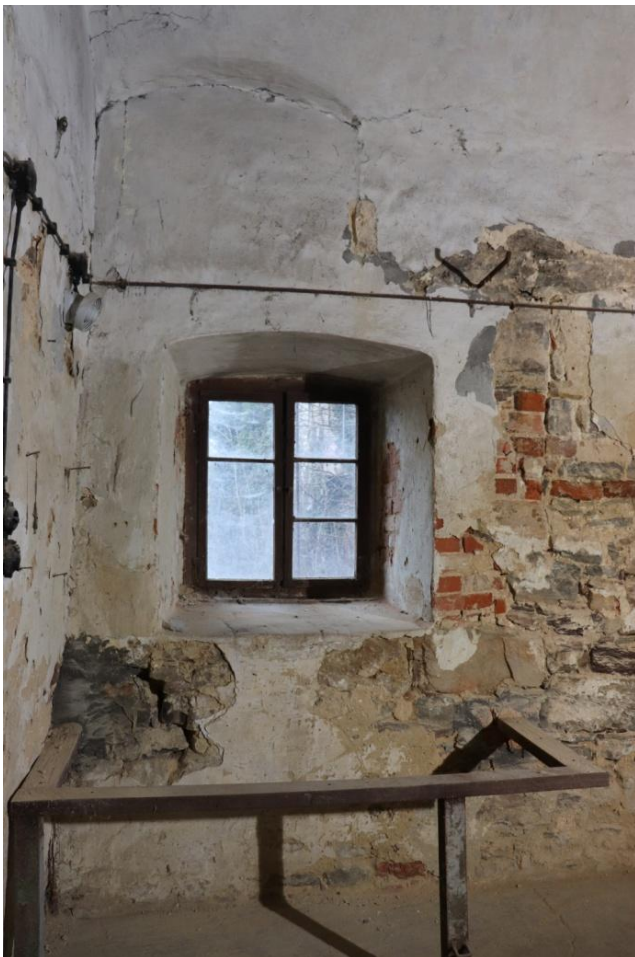
Foto-Nr. 0.03_7: Wand c (Übersicht 1): südliche Außenwand aus Bruchstein/ Ziegel und Kalkmörtel/ Zementputz; **östliches Fenster** (links) BRH= 1,08 m und STH= 2,23 m; segmentbogenförmiger Sturz, zweiflügelig, Fensterrahmen mit Schlitz-Zapfen-Verbindung, Fensterflügel mit Schlitz-Zapfen-Verbindung, Ziehknauf, Fensterkloben, Eckbänder, Fenstergewände aus Ziegeln

Foto-Nr. 0.03_8: Wand c (Übersicht 2): südliche Außenwand aus Bruchstein/ Ziegel und Kalkmörtel/ Zementputz; **westliches Fenster** (rechts) BRH= 1,05 m und STH= 1,21 m; segmentbogenförmiger Sturz, zweiflügelig, Fensterrahmen mit Schlitz-Zapfen-Verbindung, Fensterflügel mit Schlitz-Zapfen-Verbindung, Ziehknauf, Fensterkloben, Eckbänder, Fenstergewände aus Ziegeln
