Objekt: Schloss Erxleben - Joachimsbau

GEBÄUDEBUCH - SCHLOSS ERXLEBEN II

Eine zusammenfassende Dokumentation

Modellhafte Anwendung der Heißluftbehandlung als denkmalgerechte ressourcenschonende Methode zur Restaurierung national wertvoller Güter am Beispiel von Schloss Erxleben (Aktenzeichen: 33302/01-45)

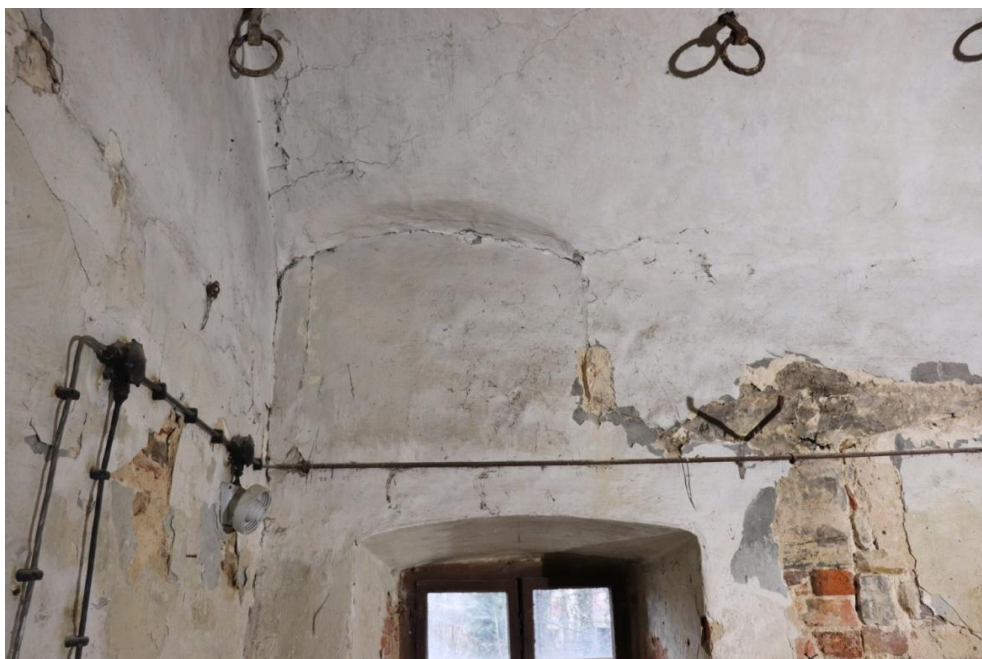
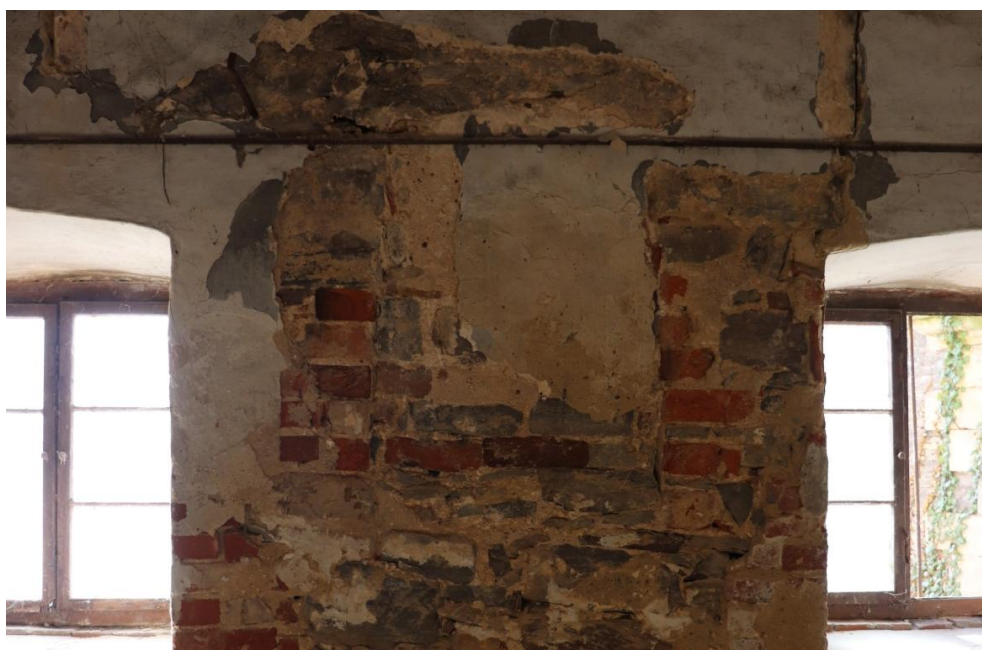
Foto-Nr.: 0.03_10: Wand c (Detail): oberhalb des Fensters aus dem 19. Jh. unmittelbar an Wand b angrenzend, von innen verputzt Segmentbogengiebel in Tonnengewölbe eingeschnitten, von außen segmentbogenförmigen Ziegelsturz, vermutlich Renaissance, Nische zugemauert; (zweite identische Nische schräg über dem rechten Fenster)

Foto-Nr.: 0.03_11: Wand c (Detail): Zwischen den beiden Fenstern des 19. Jh., Gewände innen mit Bruchstein, Laibung verputzt, vermutlich Renaissance, Nische zugemauert, kein Sturz von außen sichtbar

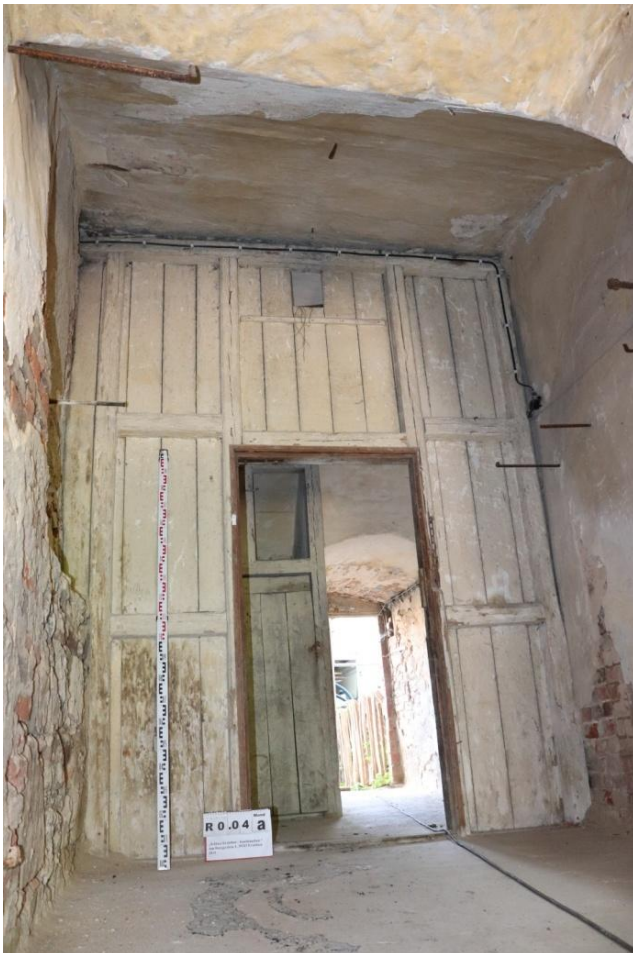
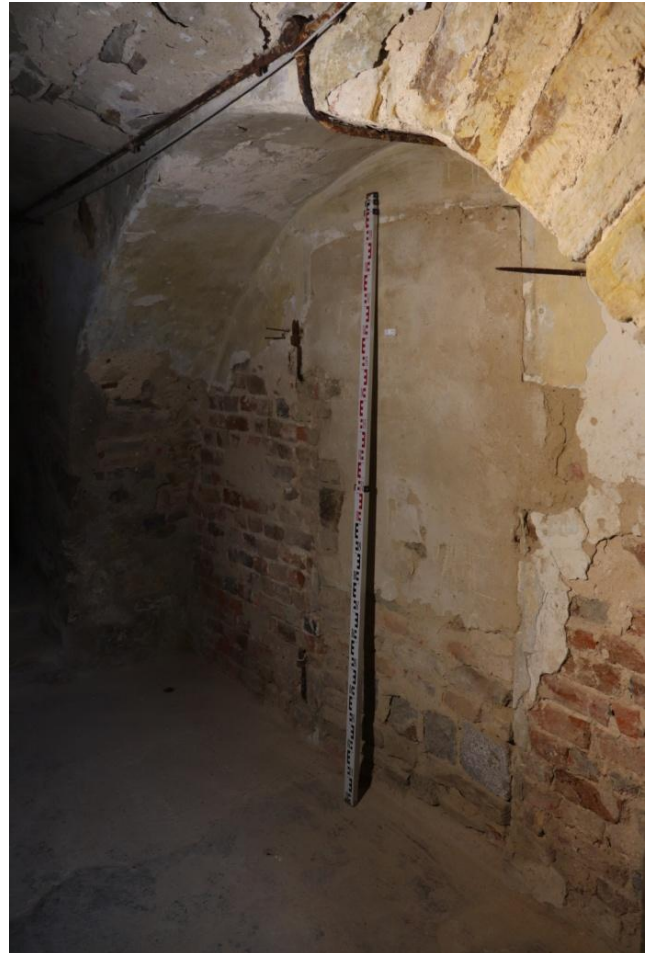
Foto-Nr. 0.04_1: Wand a (Übersicht): Holztrennwand (Feder/ Nutbretter); mit Türöffnung $T_h = 1,93$ m und $T_b = ca. 0,90$ m; Decke das „große“ Tonnengewölbe erkennbar, an dieser Stelle Öffnung in der ehemaligen mittelalterlichen Außenwand

Foto-Nr. 0.04_2: Wand b (Detail): Innenwand nicht baueinheitlich; östlicher Teil Zwickel/ Bogenansatz eines Entlastungsbogen aus Ziegel/ Bruchstein (im linken Bildteil); rechter Bereich Untermauerung des Entlastungsbogens aus Ziegeln; mehrphasig geschlossen

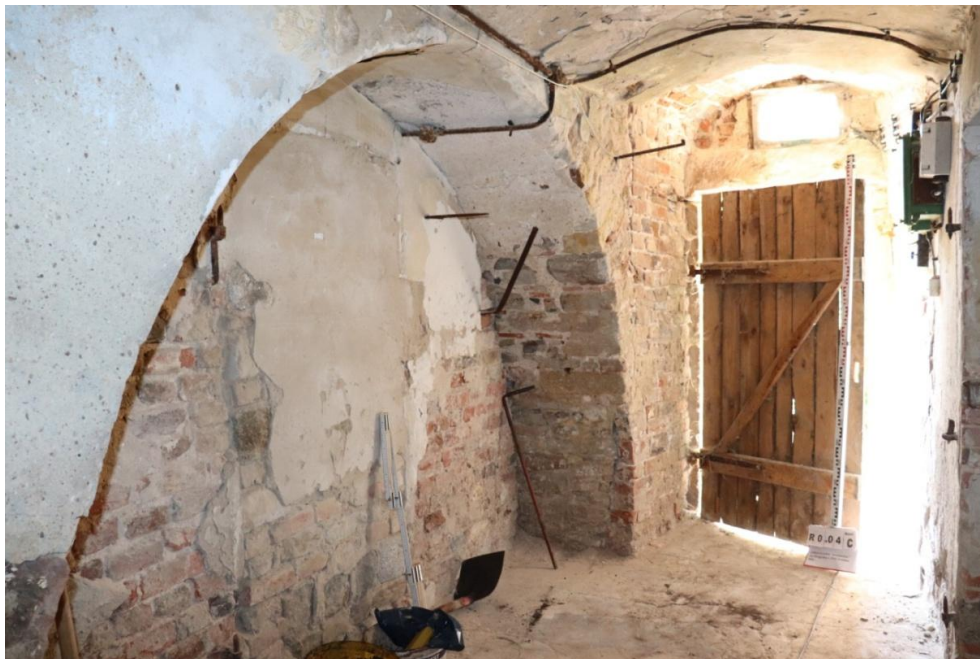
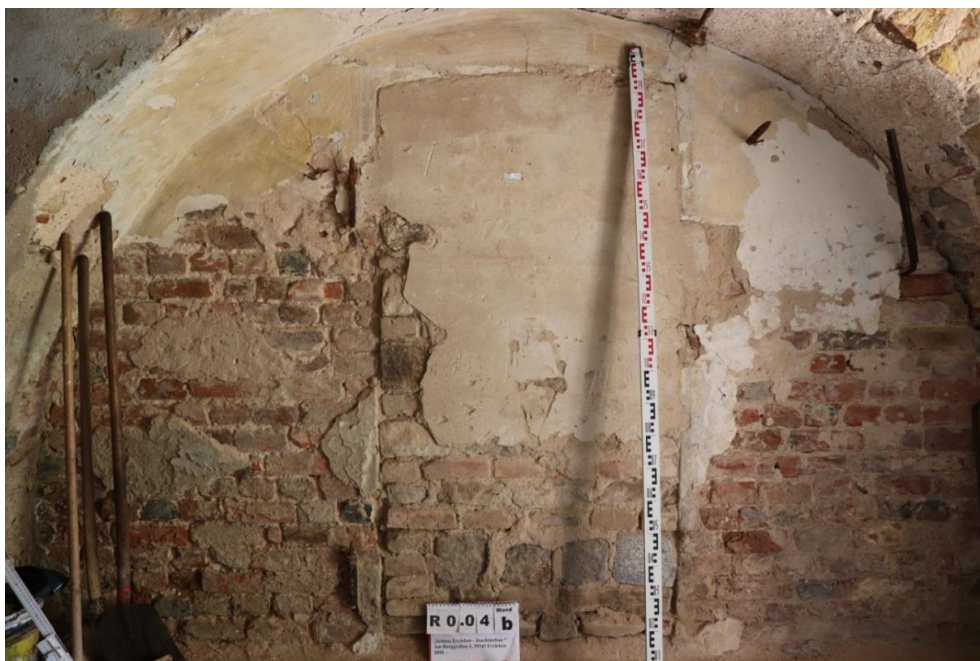
Foto-Nr. 0.04_3: Wand b (Übersicht): Innenwand nicht baueinheitlich; Entlastungsbogen aus Sandstein/Ziegel; nachträglich unter den Entlastungsbogen gemauerte Ziegelwand (einlagig)

Foto-Nr. 0.04_4: Wand b Nische mit Bogen; rückseitige Ziegelmauer mit geschlossener Türöffnung; Türöffnung mit Naturstein und Ziegeln vermauert

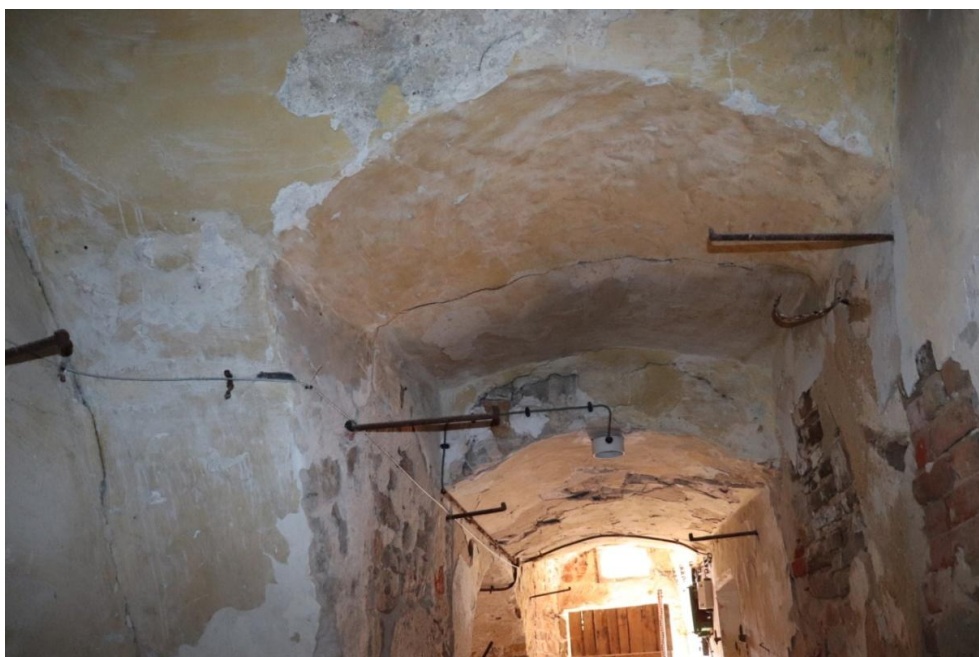
Foto-Nr. 0.04_9: Decke (Übersicht): Blick Richtung Süden

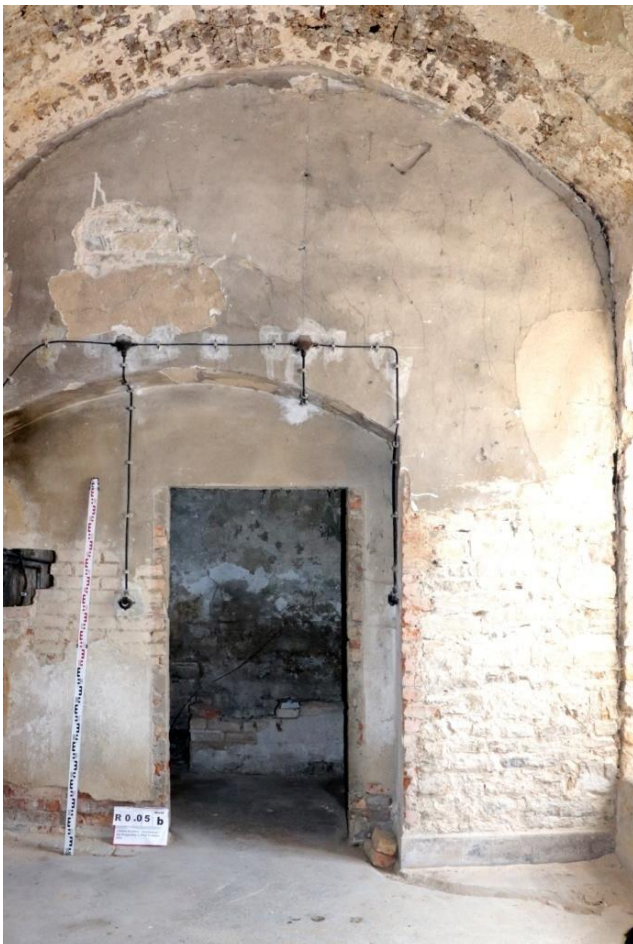
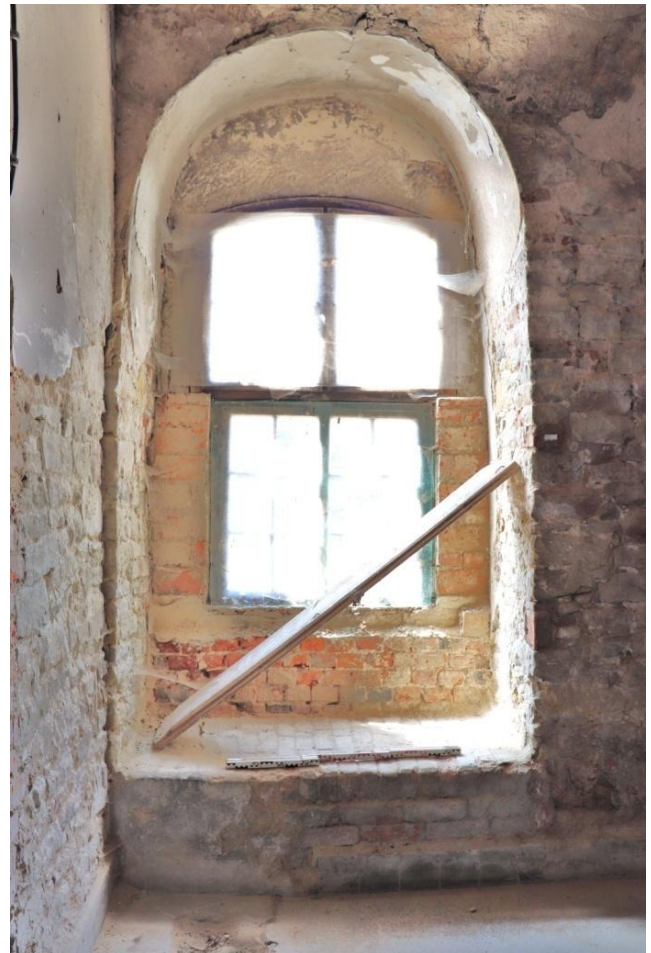
Foto-Nr. 0.05_3: Wand b (Übersicht): Innenwand aus Ziegelstein und Zementputz; seitliche Nische mit Segmentbogen; Türöffnung mit $T_h = 1,97$ m und $T_b = \text{ca.} 1,00$ m

Foto-Nr. 0.05_4: Wand c (Detail): Südliche Außenwand; Fensternische; mit $BRH = 0,98$ m und $STH = 3,62$ m;

Brüstungsbereich mit Ziegelstein aufgemauert, Fenstergewände aus Sandstein, fehlende Stellen mit Ziegeln ergänzt, zwei zweiflüglige Fenster übereinander gesetzt, Rahmen mit Schlitz-Zapfen-Verbindung, unterer Fensterteil Fitschenbänder

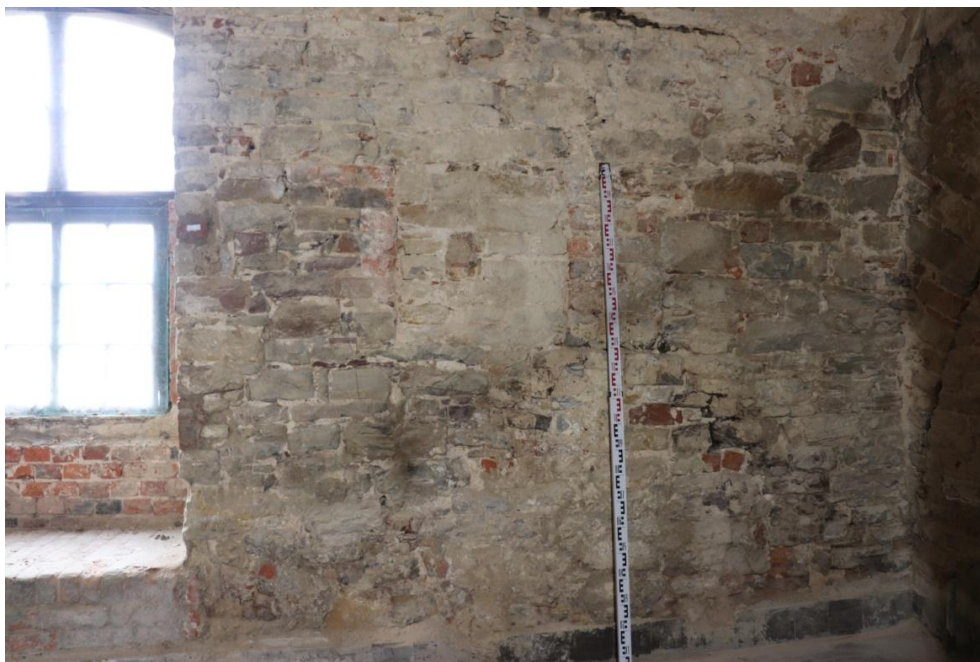
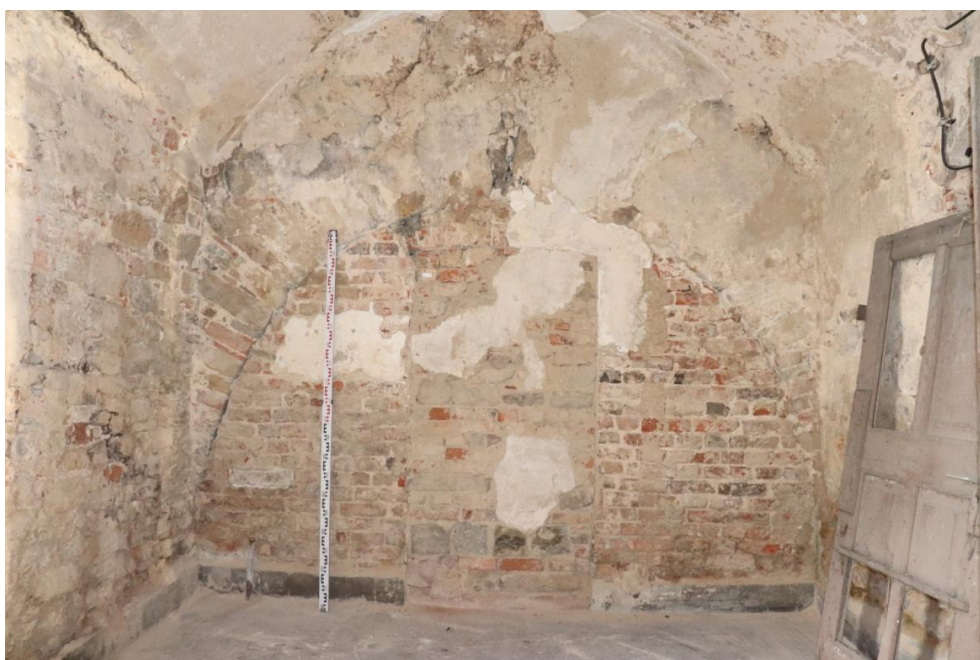
Foto-Nr.: 0.05_5: Wand c (Übersicht): Südliche Außenwand aus Sandstein/ Ziegelstein und Kalkmörtel; Fensteröffnung siehe oben

Foto-Nr.: 0.05_6: Wand d (Übersicht): Innenwand aus Bruchstein und Kalkmörtel; Öffnung mit Segmentbogenförmigem Sturz; in der Bauzeit ursprünglich geöffnet, nachträglich zugemauert

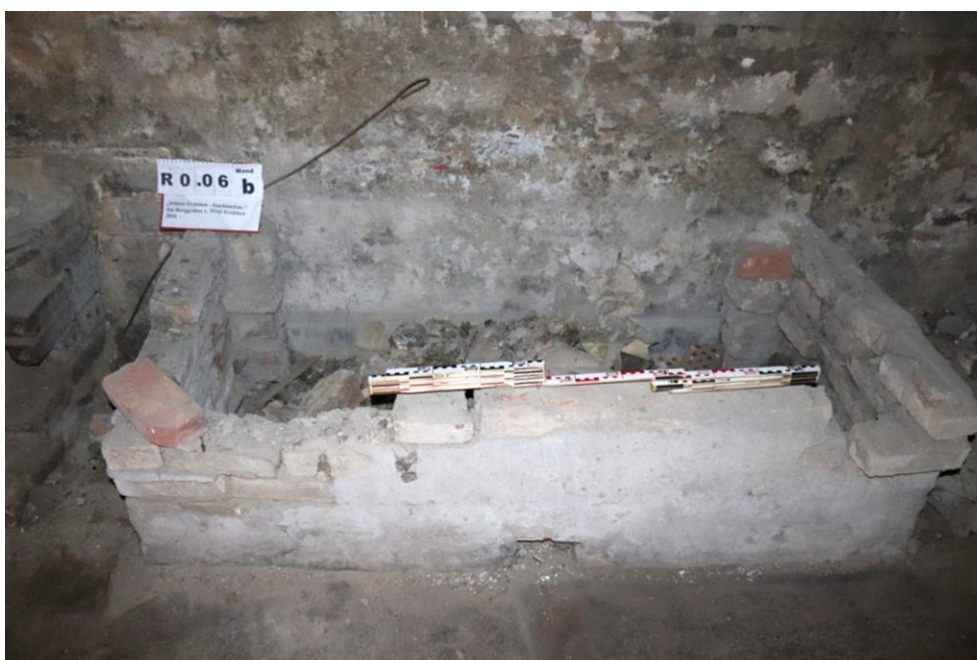
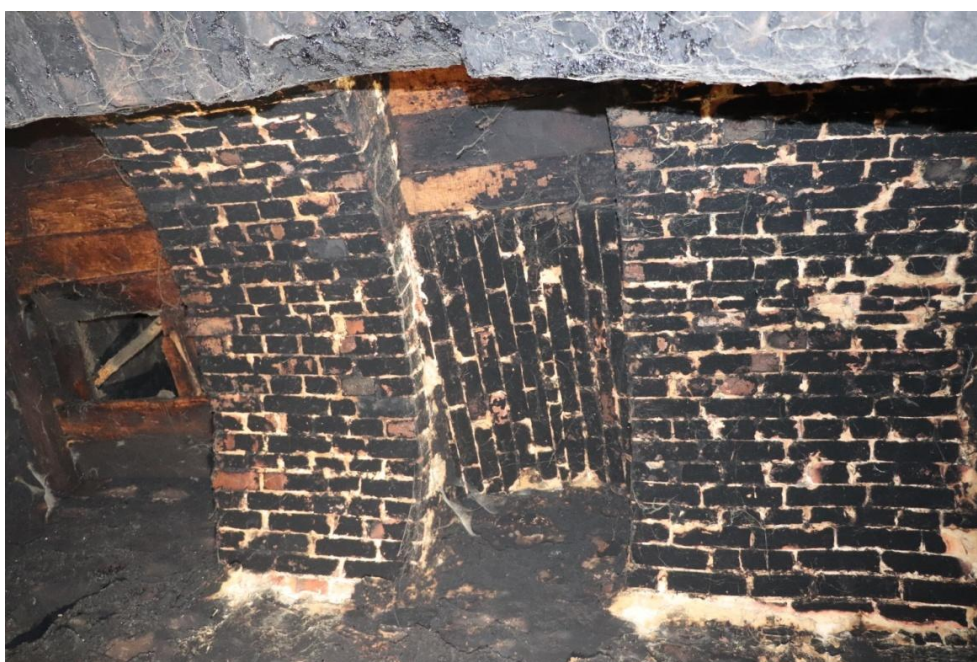
Foto-Nr. 0.06_3: Wand b (Detail): Wanne/ Tränke; einlagig geziegelt; l ~ 2,30 m und b~ 0,70 m

Foto-Nr. 0.06_4: Decke (Detail): Blick in die Deckenöffnung/ in den Schlot

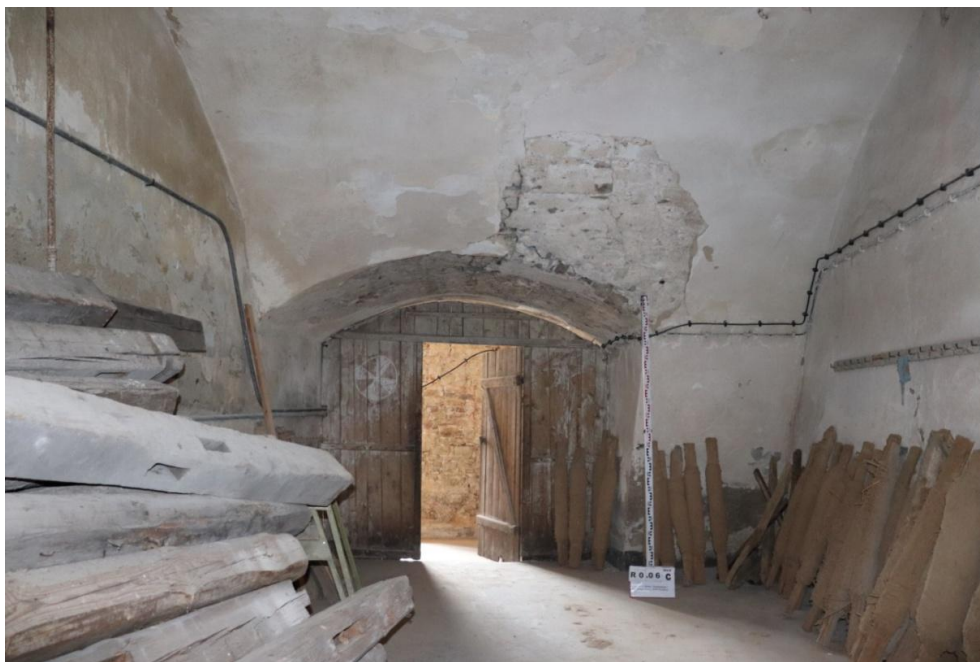
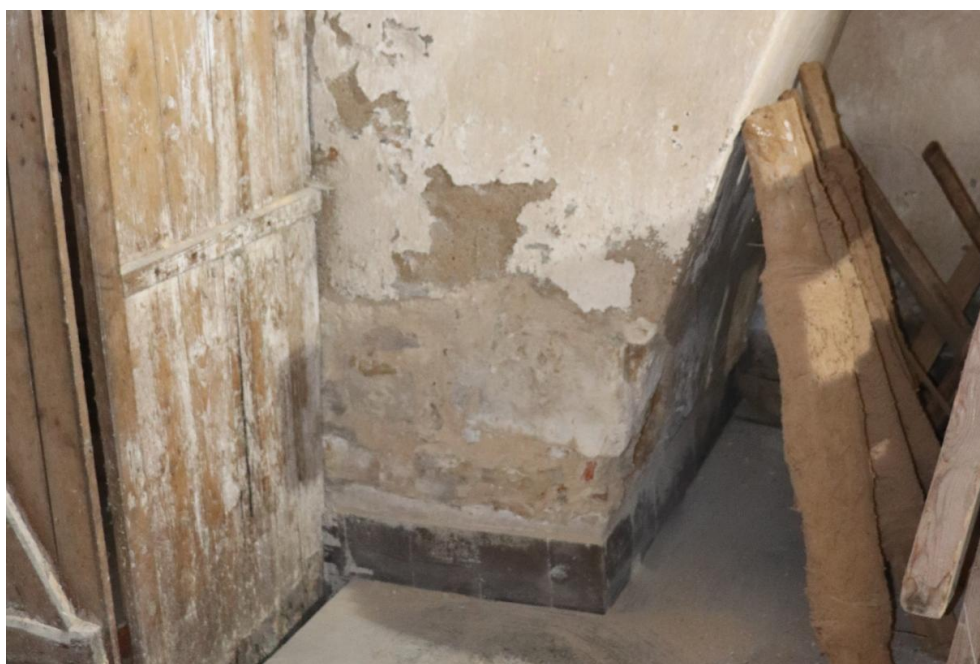
Foto-Nr. 0.07_5: Wand c (Übersicht): Innenwand aus Bruchstein/ Sandsteine/ partiell Ziegel und Kalksandmörtel/ Kalkputz mit Kalkschlemme/ jüngerer Zementputz;

Wandöffnung: Th= 1,85 m und Tb= ca. 2,14 m ;Türnische mit Segmentbogensturz

Foto-Nr. 0.07_6: Wand c (Detail): Tonnenansatz in der Wand c

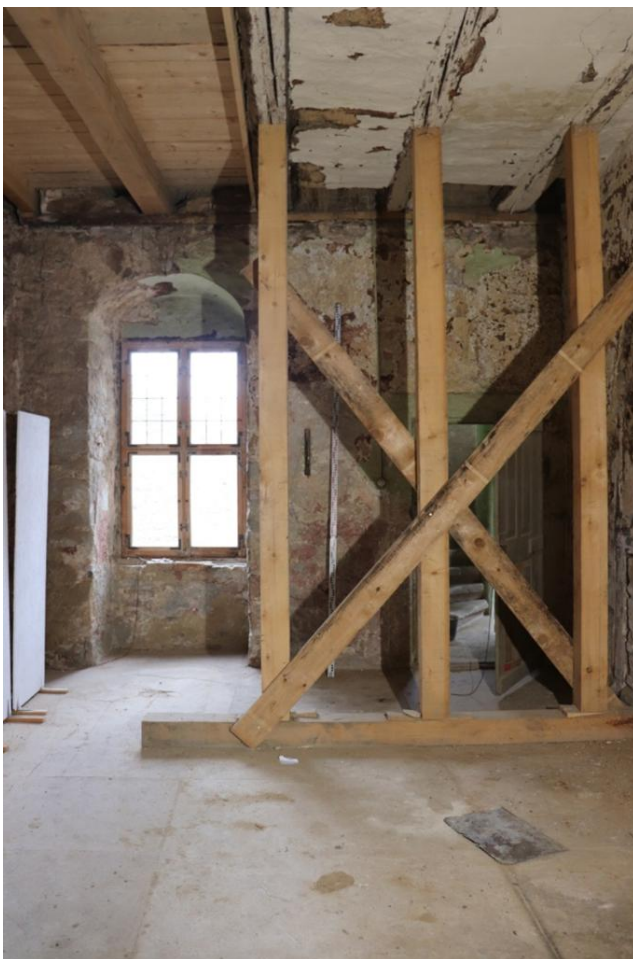
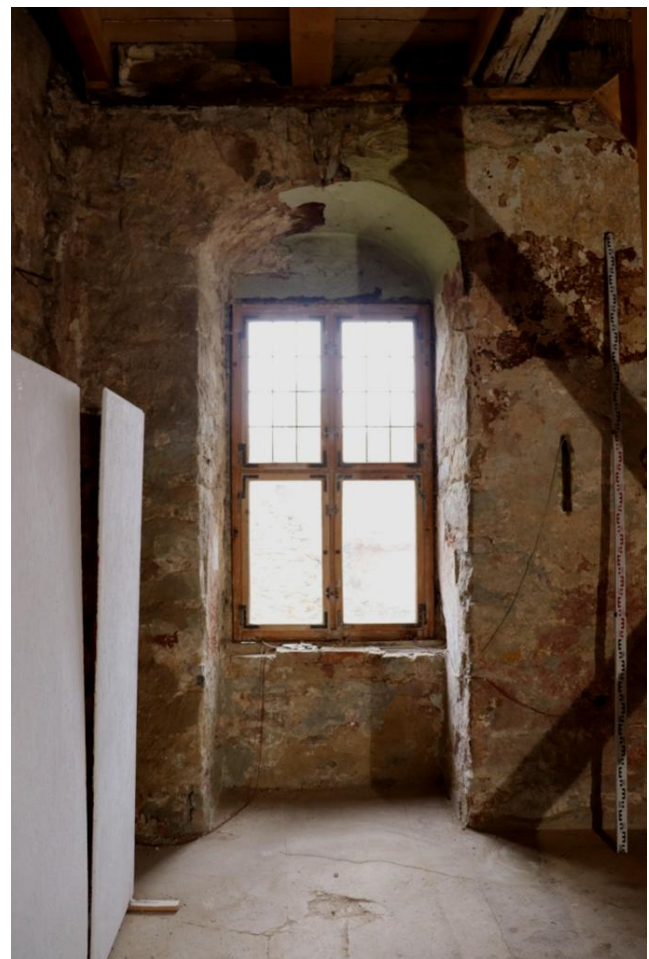
Foto-Nr. 1.01_1: Wand a (Übersicht): Nördliche Außenwand, Bruchstein, Kalkmörtel

Foto-Nr. 1.01_2: Wand a (Detail): Fenster 1; Fensternische mit Korbogensturz; Sandsteingewände geriffelt und mit Schlussstein im Sturz; Fensterrahmen aus Holz in Schlitz-Zapfen-Verbindung, Kreuzstockfenster; 4 Flügel; Bleisprossenteilung in den oberen Fensterflügeln, Vorreiber, Ziehknauf, Streichdraht;

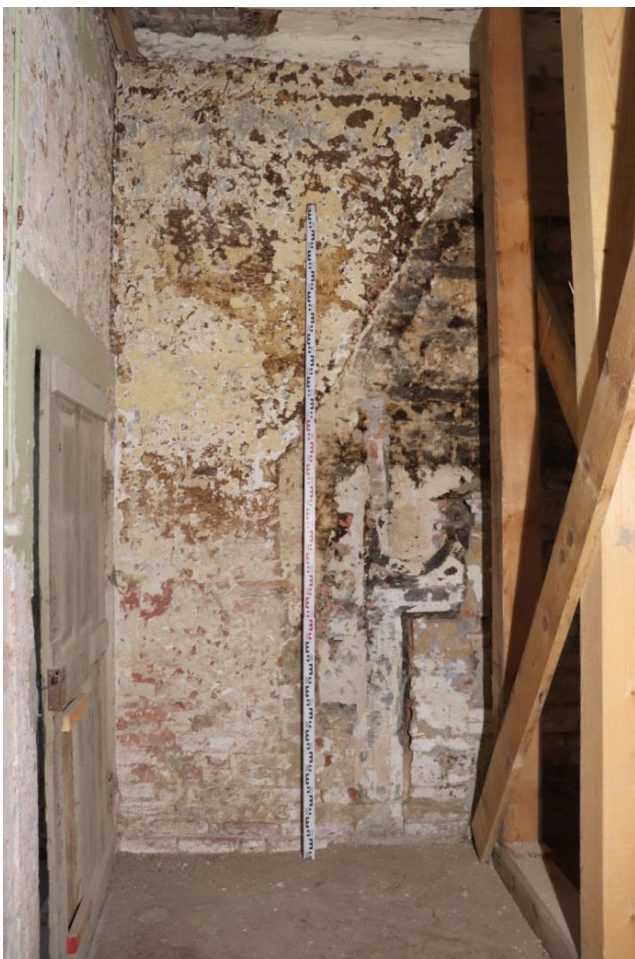
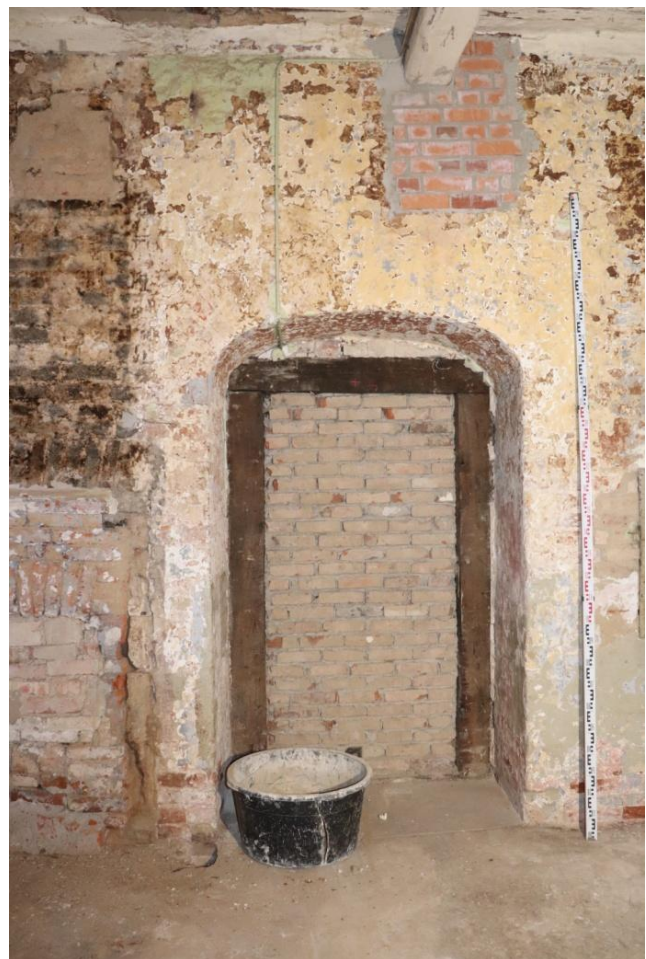
Foto-Nr. 1.01_3: Wand b (Übersicht 1): Innenwand; verm. zweilagig, in R1.01 Mischmauerwerk; in R1.04 Ziegelwand (zweilagig, Läufer-Binder-Verband, Kalkmörtel); hier mit Befund 1
Foto-Nr. 1.01_4: Wand b (Übersicht 2): Innenwand; verm. zweilagig, in R1.01 Mischmauerwerk; in R1.04 Ziegelwand (zweilagig, Läufer-Binder-Verband, Kalkmörtel); mit Befund 2: Türnische mit Korbbogensturz aus Ziegeln (Läufer-Binder-Verband); hölzerner Türrahmung, Ständer in Schwelle und Sturz gezapft mit Holzsnagel gesichert; Türöffnung mit Ziegeln geschlossen

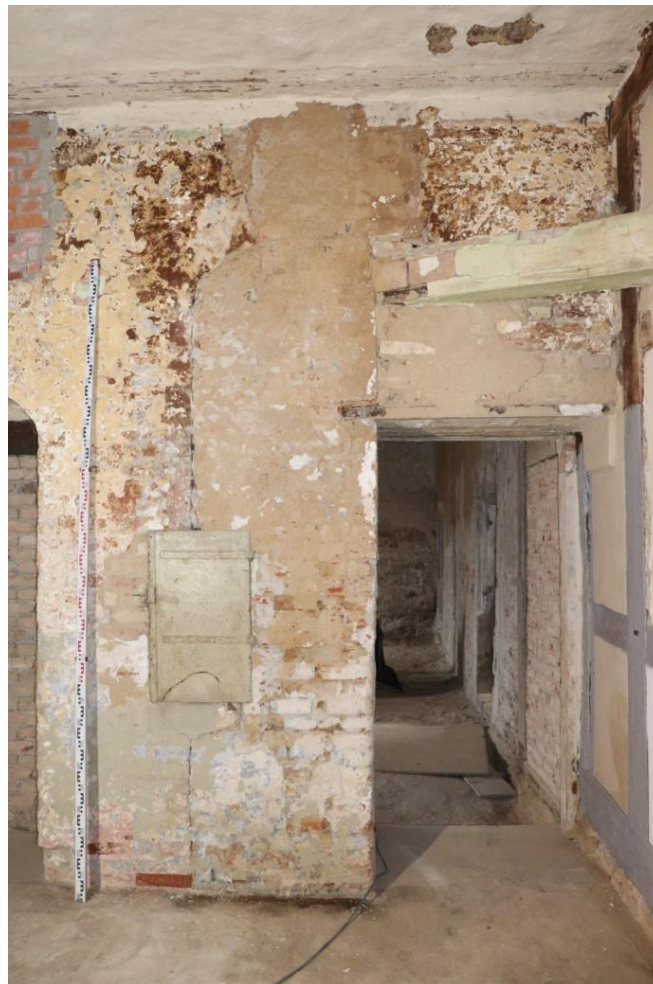
Foto-Nr. 1.01_5: Wand b (Übersicht 3): Innenwand; verm. zweilagig, in R1.01 Mischmauerwerk; in R1.04 Ziegelwand (zweilagig, Läufer-Binder-Verband, Kalkmörtel); mit Befund 3: Nische mit Korbogenturz im Mauerwerk erkennbar; Nischenlaibung mit Kalkputz und Kalkschlemme; mit Befund 4: Türöffnung; kein Gewände; Türsturz mit Metallschienen und Ziegeln abgefangen

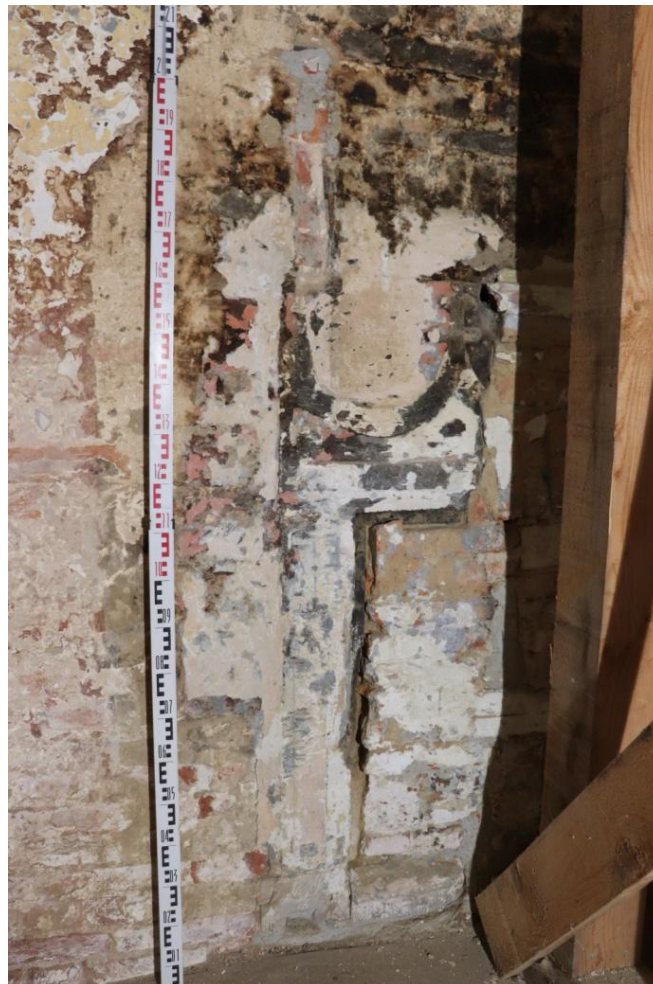
Foto-Nr. 1.01_6: Wand b (Detail): Befund 1; Kamin, Sandsteingewände um die Feueröffnung; Sandsteingesims über Gewände; darüber Profil (nach oben geöffnete Bögen, an den Zacken ein doppelter Dreipass); über der Profilierung ein rechteckiges Feld; Kaminöffnung mehrphasig mit Ziegeln verschlossen

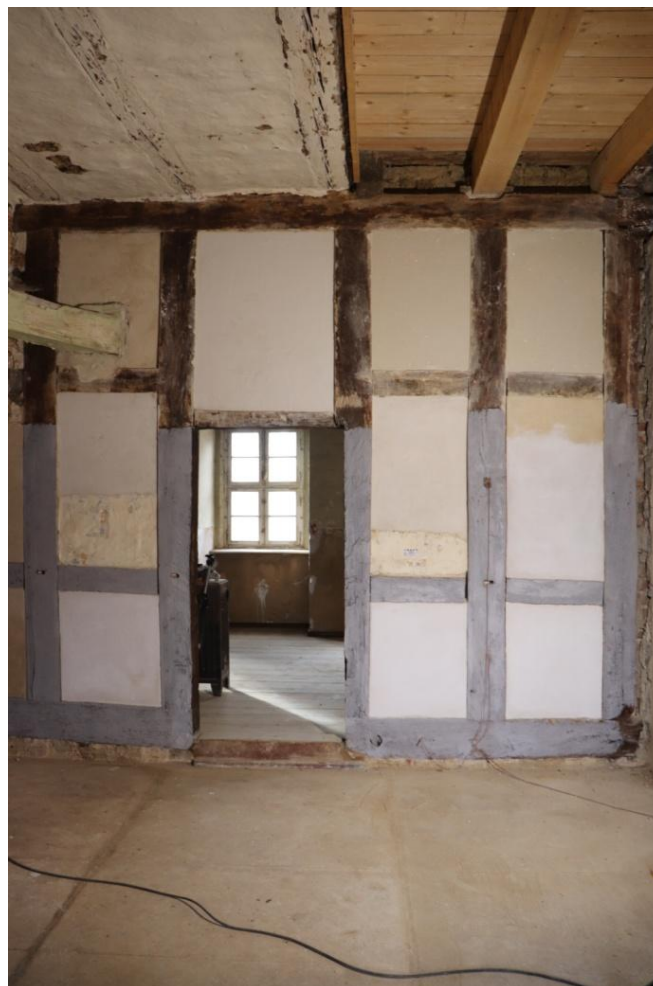
Foto-Nr. 1.01_7: Wand c: Innenwand aus Fachwerk (Eiche); Ständer Zapfen in Schwelle und Unterzug; Rigel zapfen in Ständer gesichert mit Holznägeln; Gefache: Bruchstein/ Ziegel und Kalkmörtel; Putz: kein originaler Putz erhalten; nun Kalkputz (aufgetragen vom DFWZ) ; Befund 1: Türöffnung

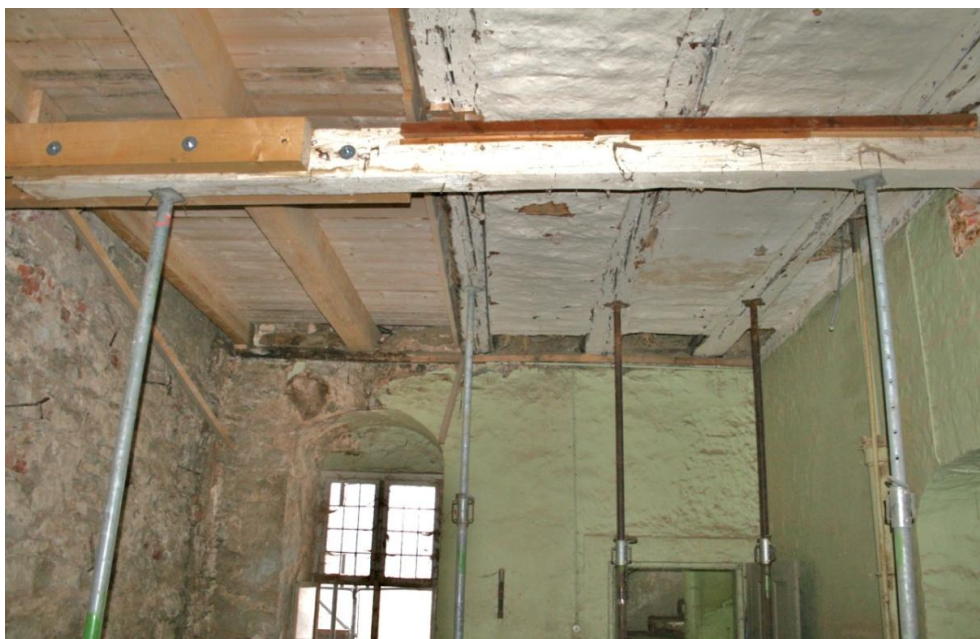
Decke 1, Übersicht

Foto-Nr. 1.01_8: Decke, Blick nach Süden: Holzbalken; links der ertüchtigter Teil (2015)

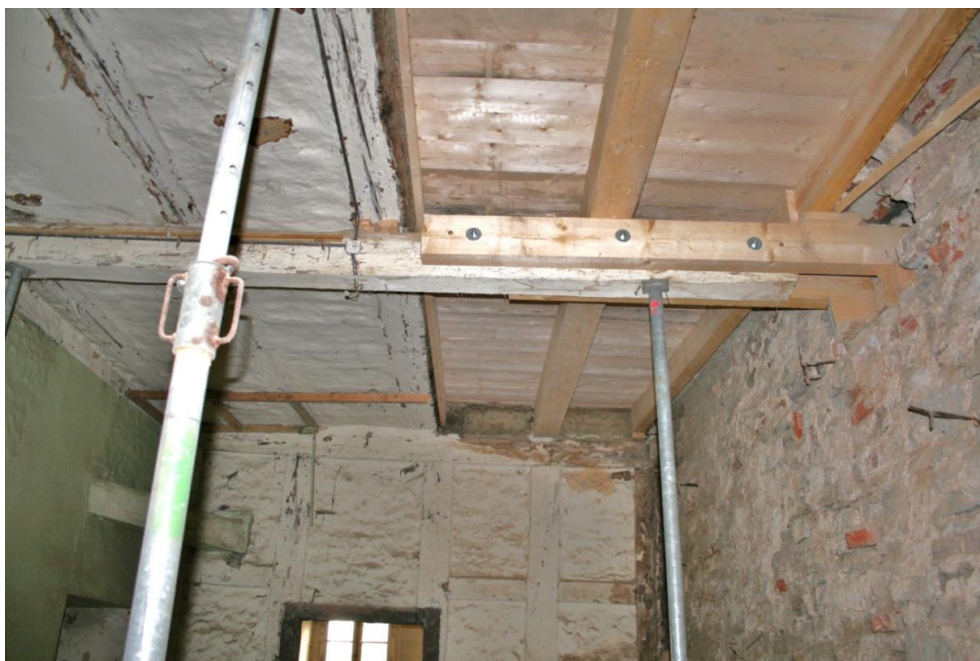
Decke 2, Übersicht

Foto-Nr. 1.01_9: Decke, Blick nach Norden: Holzbalken; rechts der ertüchtigter Teil (2015)

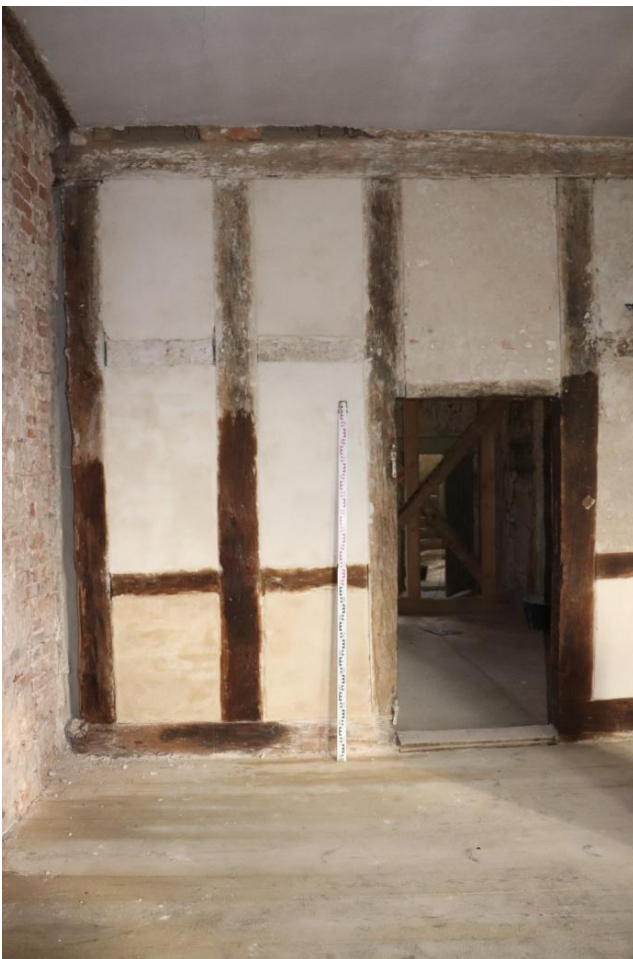
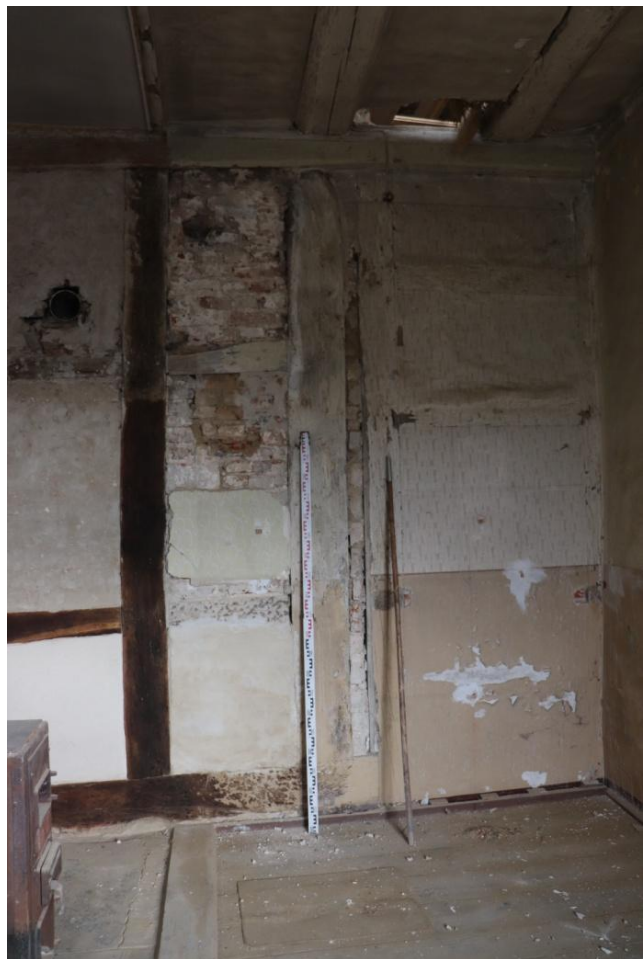
Foto-Nr. 1.02_1: Wand a (Übersicht 1): Innenwand aus Fachwerkwand (Eiche); Ständer zapfen in Schwelle und Unterzug; Riegel sind in Ständer eingezapft und gesichert mit Holznagel;
Gefache: Bruchstein/ Ziegel und Kalkmörtel;
Putz: keine originale Gefachputz; nun Kalkputz (aufgetragen vom DFWZ)

Foto-Nr. 1.02_2: Wand a (Übersicht 2): Beschreibung siehe oben

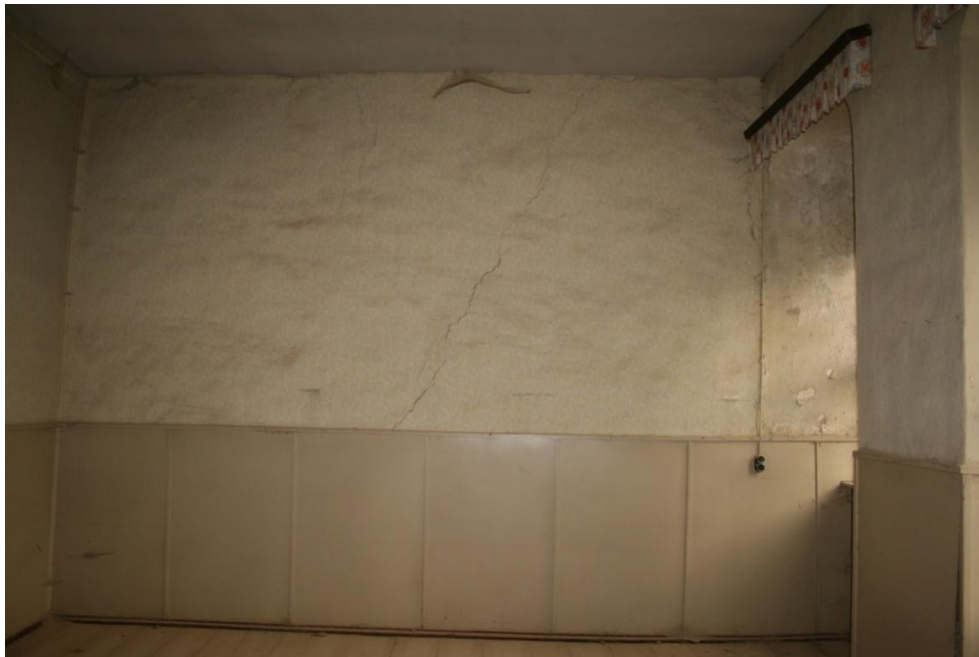
Foto-Nr. 1.02_3: Wand b (Übersicht): Innenwand aus Bruchstein/ Ziegel und Kalkmörtel; Wand b und c stehen nicht im Verband

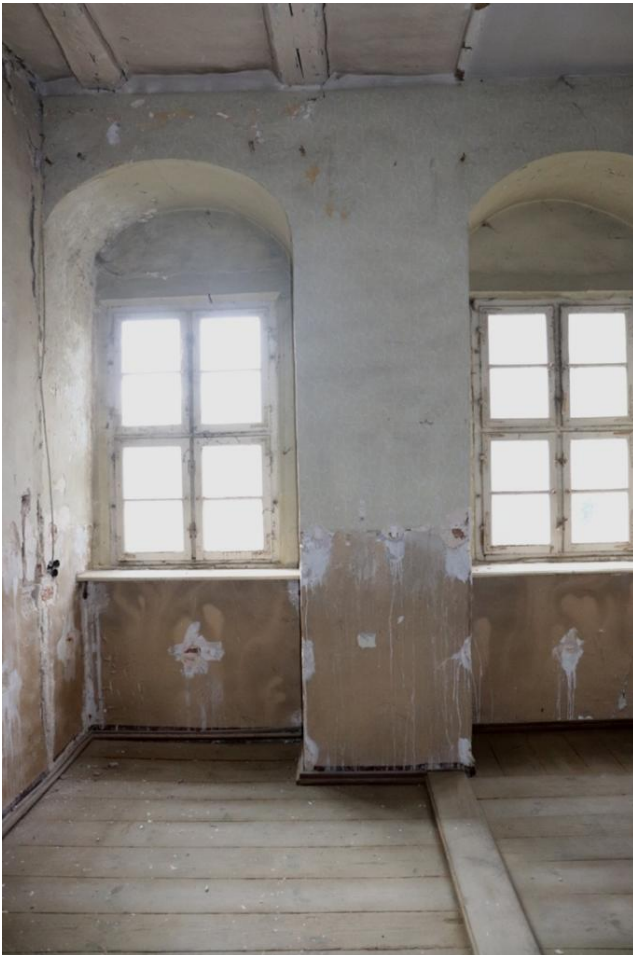
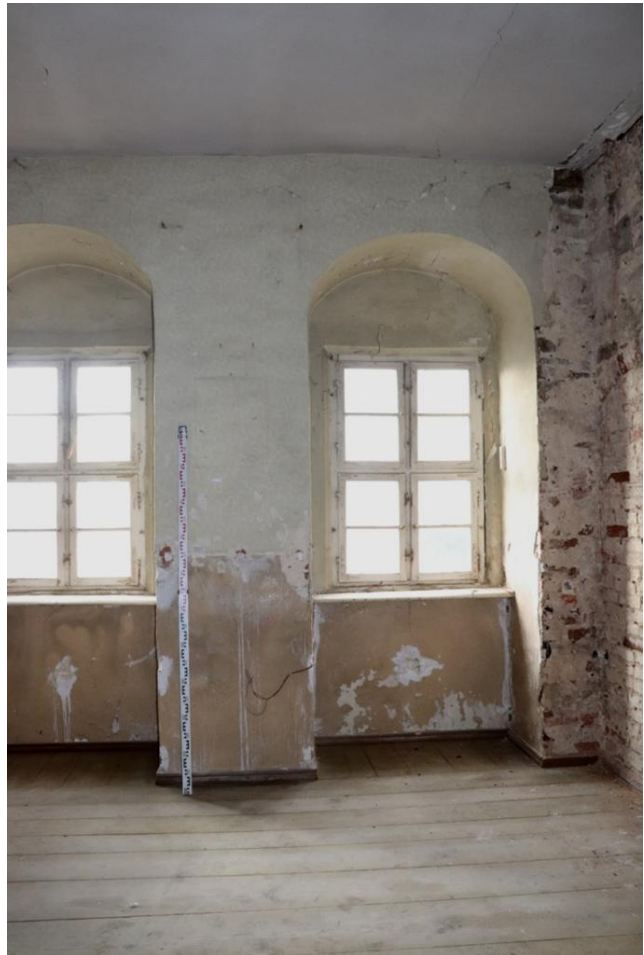
Foto-Nr. 1.02_4: Wand c (Übersicht 1): Südliche Außenwand aus Bruchstein und Kalkmörtel; Befund 1,2,3: optisch identische Fensternischen mit Segmentbogensturz Ziegel/ Bruchstein; Fenstergewände: Sandstein; ab 1/3 der Höhe profiliert (Rundstab, Kehle) mit Steinmetzzeichen; Fensterrahmen: Holz in Schlitz-Zapfen-Verbindung; Kreuzstockfenster; 4 Flügel; Profiliertes Eckwinkelband auf Stützkloben (Ährenförmig), Ziehknauf (profiliert als Blüte) und Vorreiber

Foto-Nr. 1.02_5: Wand c (Übersicht 2): Südliche Außenwand aus Bruchstein und Kalkmörtel; Beschreibung siehe Bild 1.02_4

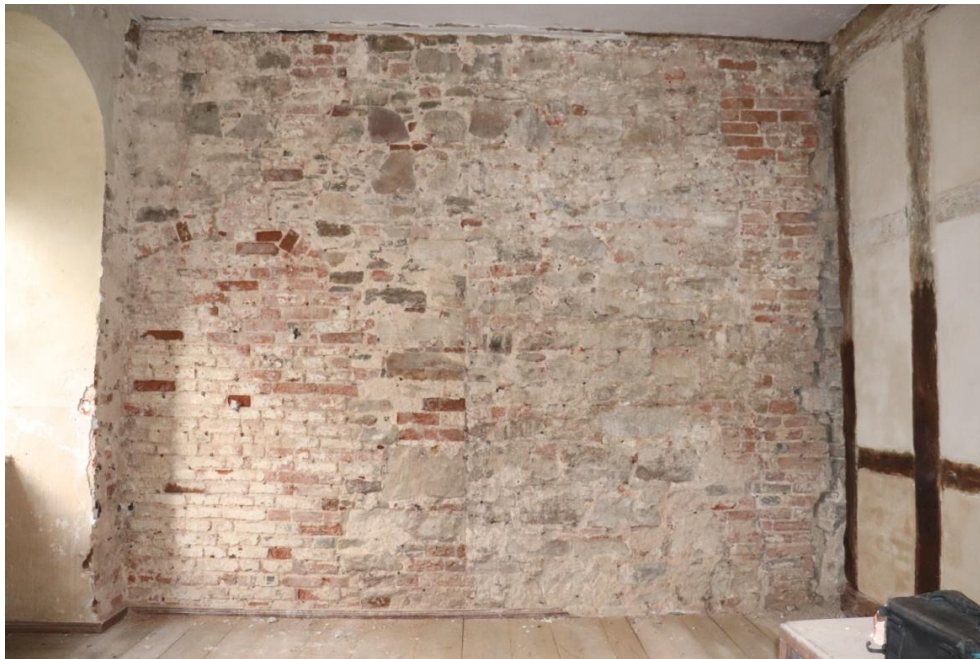
Foto-Nr. 1.02_6: Wand d (Übersicht): Westliche Außenwand aus Bruchstein/ Ziegeln in Kalkmörtel; mit Befund 1 (rechts) und 2 (links)

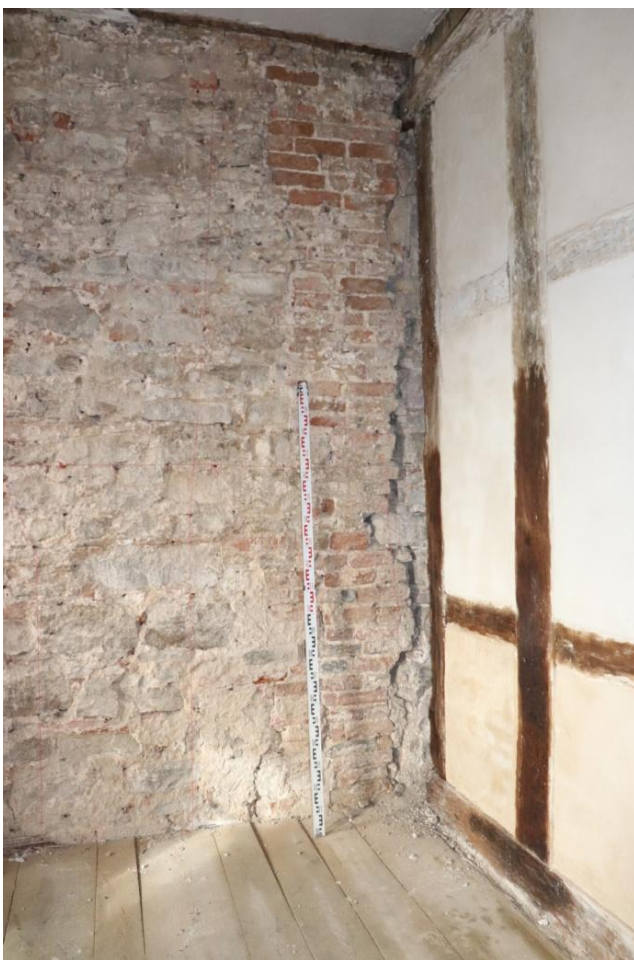
Befund 2: mittig in der Wand Baunaht – wohl Gewändekante einer zugesetzten Öffnung ab Fußboden bis zur h= 2,30 m erkennbar; beidseitig Bruchstein mit Ziegeln; Zusetzung von außen mit Ziegelsteinmauerwerk, innen Bruchsteinwand mit Ziegelstein ohne nördl. lineare Baunaht					
Befund 3: unmittelbar an Wand a deutliche Baunaht (nicht linear); von Norden großformatige Bruchsteine ohne geschlagene Kanten gegen schmale Ziegelsteinwand im Läufer-Binder-Verband (max. Breite 2,5 Läuferlängen; Läufer 22x6 cm, Binder 13x6 cm) über die gesamte Wandhöhe des 1. OG erkennbar					
mit südl. Erweiterung des Joachimsbaus 16. Jhd.

Foto-Nr. 1.02_7: Wand d (Detail): Baunaht ab Fußboden bis zur H: 2,30 m erkennbar; beidseitig Bruchstein/ Ziegelstein

Foto-Nr. 1.02_8: Wand d (Detail): Türöffnung (b= 1,2 m, Zwickelhöhe: 2,20 m); keine Laibung erkennbar (nahtloser Übergang von Ziegelwand in Öffnungsverschluss); nur partiell erhaltener Segmentbogen aus Ziegeln (vermutlich Binder 9x14 cm) erkennbar

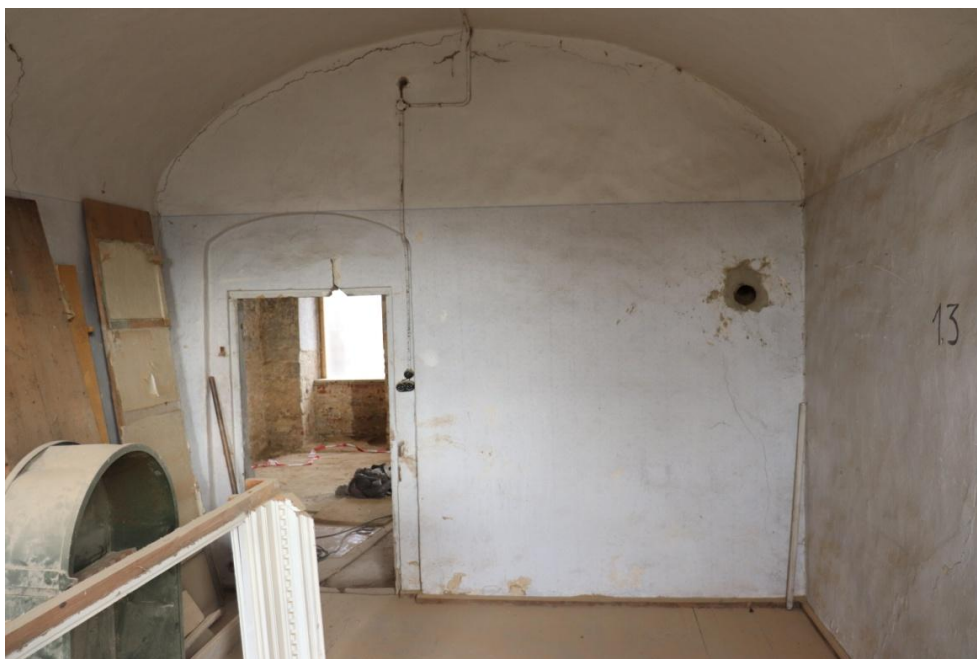
Foto-Nr. 1.03_1: Wand a (Übersicht): Innenwand aus Bruchstein und Kalkmörtel; mit Befund 1: Türnische mit Segmentbogensturz (sehr flach); Türöffnung $T_h = 1,89$ m; Türrahmen aus Holz; Beschreibung Türgewände siehe R. 1.04 Wand c

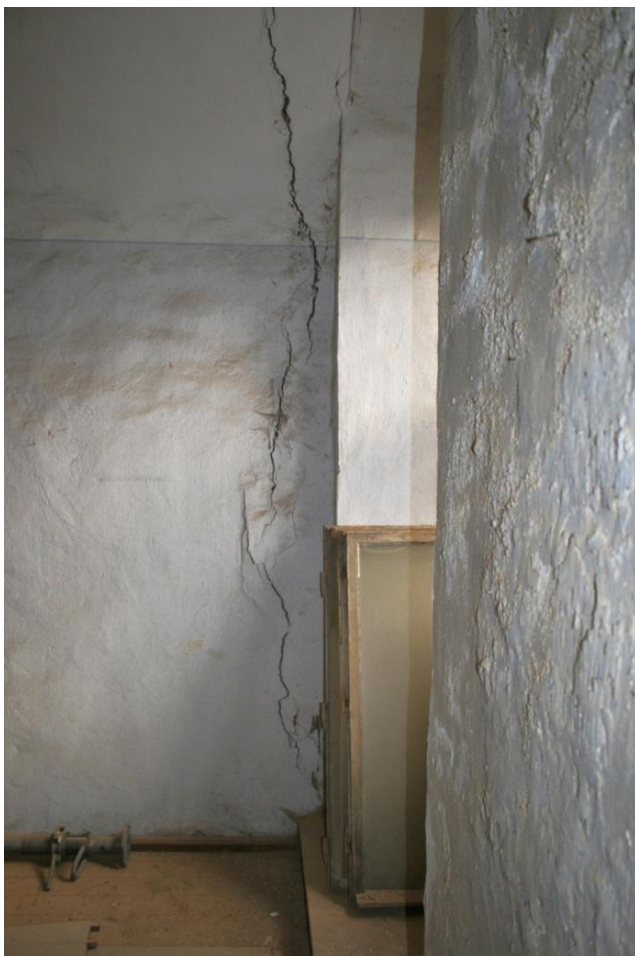
Foto-Nr. 1.03_2: Wand b (Detail): Innenwand aus Bruchstein und Kalkmörtel;
Innenwand b und Außenwand c stehen nicht im Verband, daraus resultiert eine Rissbildung

Foto-Nr. 1.03_5: Wand d (Detail): Innenwand aus Bruchstein und Kalkmörtel;
Innenwand d und Außenwand c stehen nicht im Verband, daraus resultiert eine Rissbildung
