Objekt: Schloss Erxleben - Joachimsbau

GEBÄUDEBUCH - SCHLOSS ERXLEBEN II

Eine zusammenfassende Dokumentation

Modellhafte Anwendung der Heißluftbehandlung als denkmalgerechte ressourcenschonende Methode zur Restaurierung national wertvoller Güter am Beispiel von Schloss Erxleben (Aktenzeichen: 33302/01-45)

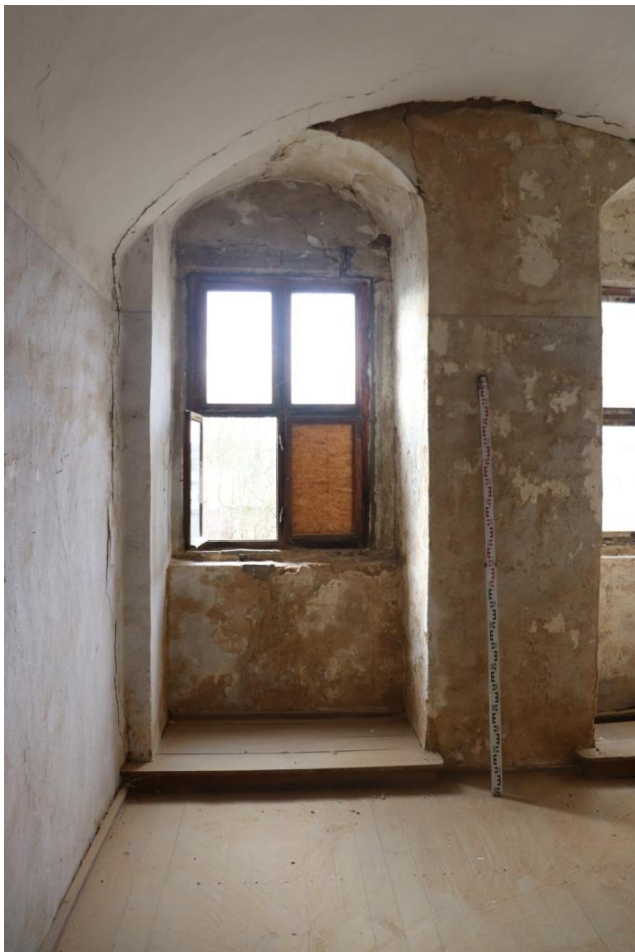
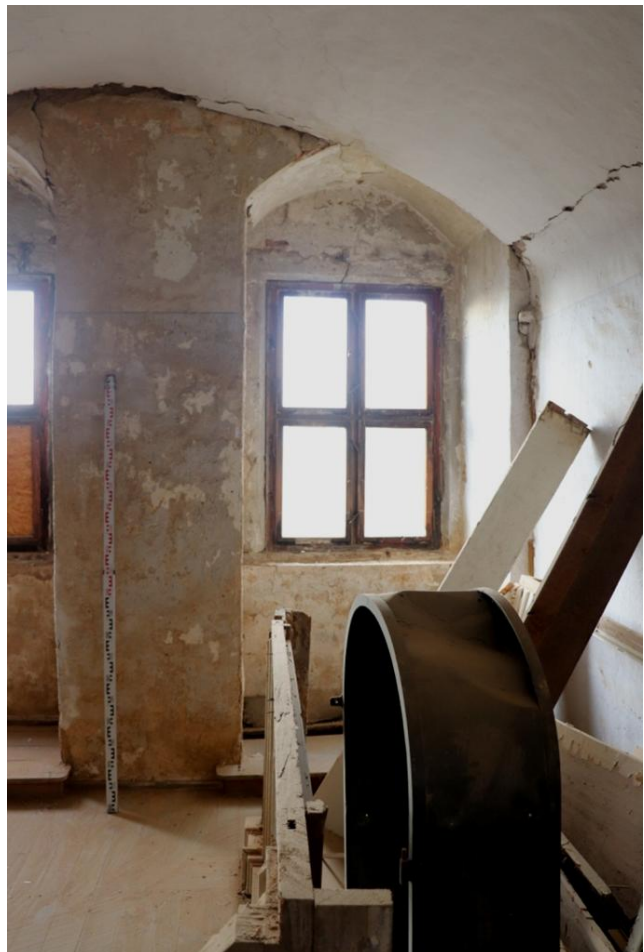
Foto-Nr. 1.03_3: Wand c (Übersicht 1): Südliche Außenwand aus Bruchstein und Kalkmörtel; Befund 1,2: optisch identische Fensternischen mit Rundbogensturz; Fenstergewände: Sandstein; Profilierung ab 1/3 der Höhe (Kehle, Rundstab); mit Steinmetzzeichen; Fensterrahmen: aus Holz in Schlitz-Zapfen-Verbindung; Kreuzstockfenster; 4 Flügel; Ziehknäuf (profiliert als Blüte) und Vorreiber, Eckwinkelbänder, Fitschenbänder,
Foto-Nr. 1.03_4: Wand c (Übersicht 2): Südliche Außenwand aus Bruchstein und Kalkmörtel; Beschreibung siehe Foto 1.03_2

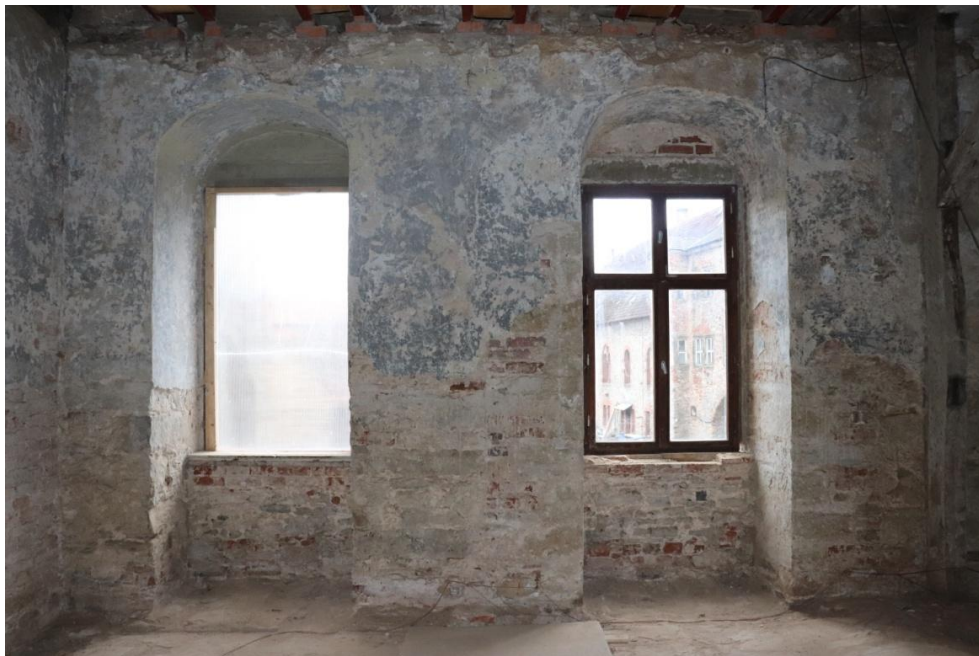
Foto-Nr. 1.04_1: Wand a (Übersicht 1): Nördliche Außenwand aus Bruchstein/ Ziegeln und Kalkmörtel; Befund 2, 3: westliche, optisch identische Fensternischen mit Korbbogensturz; BRH= 1,04 m und STH= 2,99 m, Fenstergewände: Sandstein; scharriert mit mittigem Schlusstein im Sturz; Fensterrahmen: aus Holz in Schlitz-Zapfen-Verbindung; Kämpfer auf 2/3 der Höhe; 4 Flügel; Eckwinkelband; Fischenband mit modifiziertem Mensch-Ärger-Dich-Nicht-Kopf; Olive; Befund 5: in der Wand sitzend eine größere Nische über dem Fenster 2 (linkes Fenster); mit Segmentbogensturz; Nischenbreite ca. 2,60 m; Nische verschlossen mit Ziegelstein; in der Nischenschließung die kleinere Fensternische

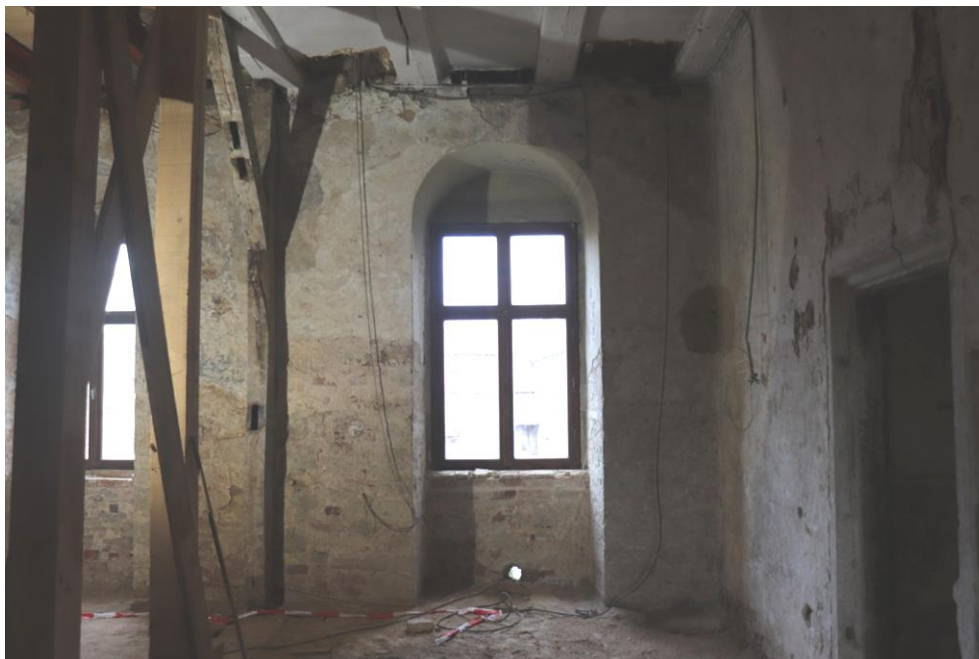
Foto-Nr. 1.04_2: Wand a (Übersicht 2): Nördliche Außenwand aus Bruchstein/ Ziegeln und Kalkmörtel; mit Befund 1: östliche Fensternische mit Korbbogensturz; BRH= 1,04 m und STH= 2,99 m
 Fenstergewände: Sandstein; scharriert mit mittigem Schlussstein im Sturz;
 Fensterrahmen: aus Holz in Schlitz-Zapfen-Verbindung; Kämpfer auf 2/3 der Höhe; 4 Flügel; Eckwinkelband;
 Fischenband mit modifiziertem Mensch-Ärger-Dich-Nicht-Kopf; Olive
 mit Befund 4: in der Wand sitzend eine größere Nische über dem Fenster 2 (linkes Fenster); mit Segmentbogensturz; Nischenbreite ca. 2,60 m; Nische verschlossen mit Ziegeln; in der Nischenschließung die kleinere Fensternische

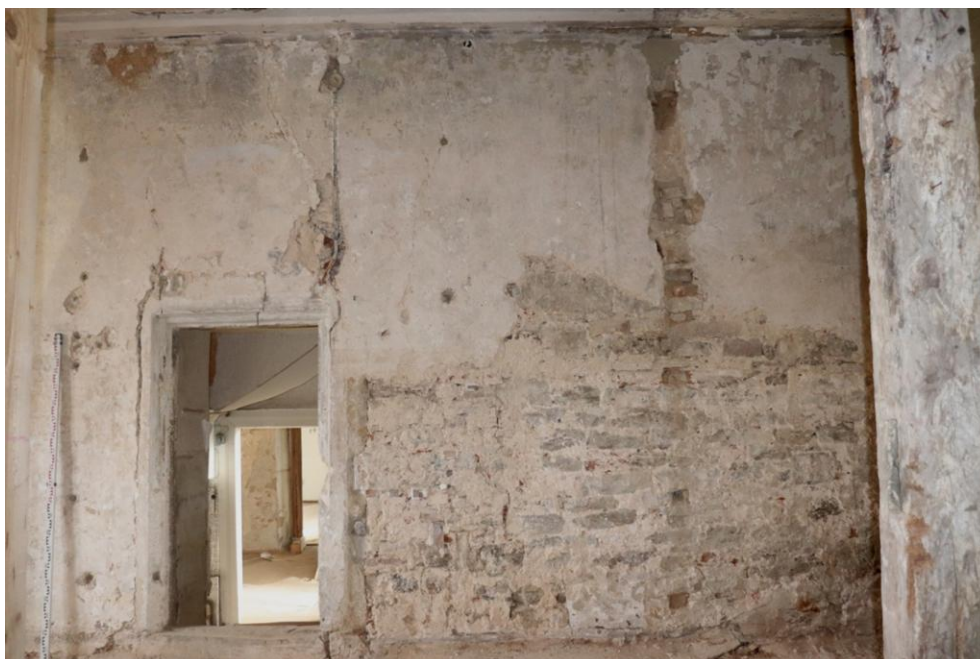
Foto-Nr. 1.04_3: Wand d (Übersicht): Innenwand aus Bruchstein und Kalkmörtel;
Befund 1: Türöffnung; Türgewände: aus Sandstein; profiliert ab 1/2 der Höhe (Kehle, Rundstab); kein
Türrahmen/ Türblatt

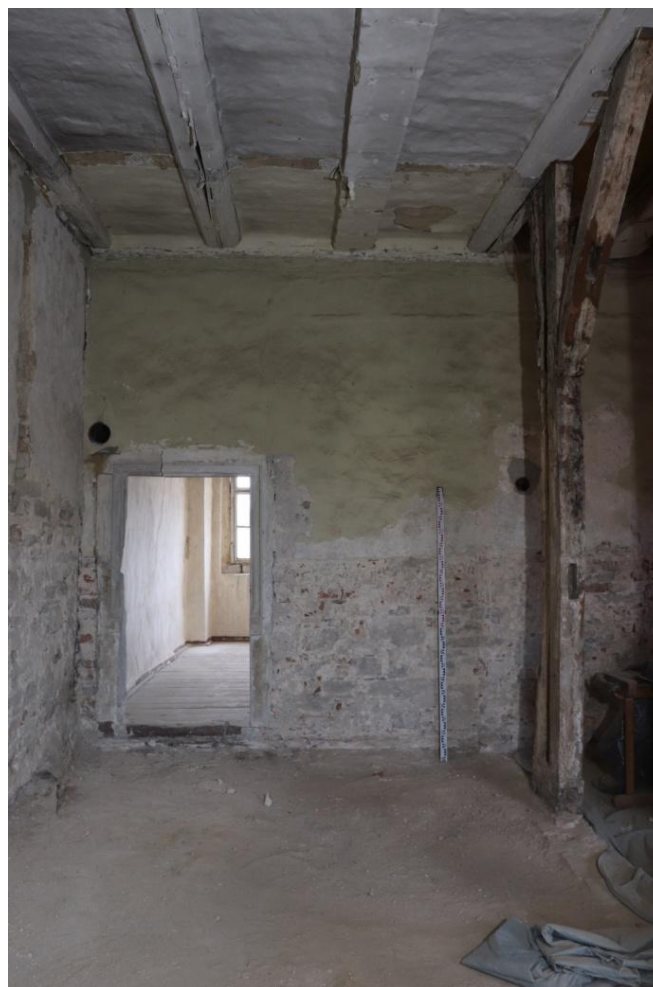
Foto-Nr. 1.04_4: Wand c (Übersicht 1): Innenwand aus Bruchstein/ Ziegel und Kalkmörtel; steht nicht in Verband mit Wand b;
 Befund 1: Türöffnung; Türgewände: aus Sandstein; ab 1/2 der Höhe Profilierung (Kehle, Rundstab); mit Steinmetzzeichen; kein Türrahmen/ Türblatt

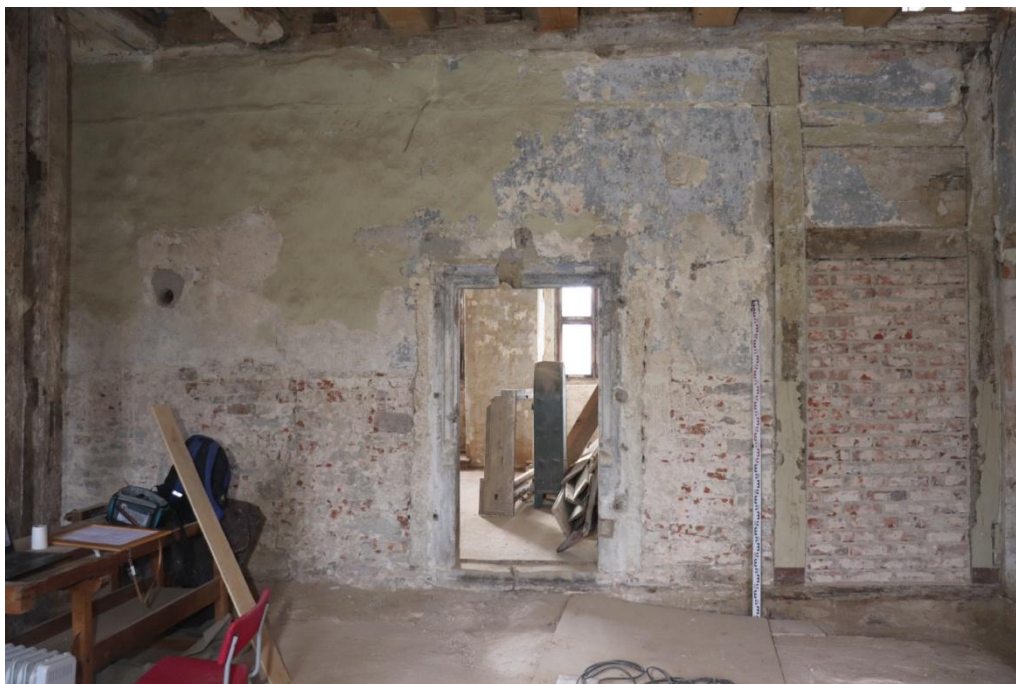
Foto-Nr. 1.04_5: Wand c (Übersicht 2): Innenwand aus Bruchstein/ Ziegel und Kalkmörtel; steht nicht in Verband mit Wand b;
 Befund 2: Türöffnung; Türgewände: aus Sandstein; ab 1/2 der Höhe Profilierung (Kehle, Rundstab); mit Steinmetzzeichen; kein Türrahmen/ Türblatt

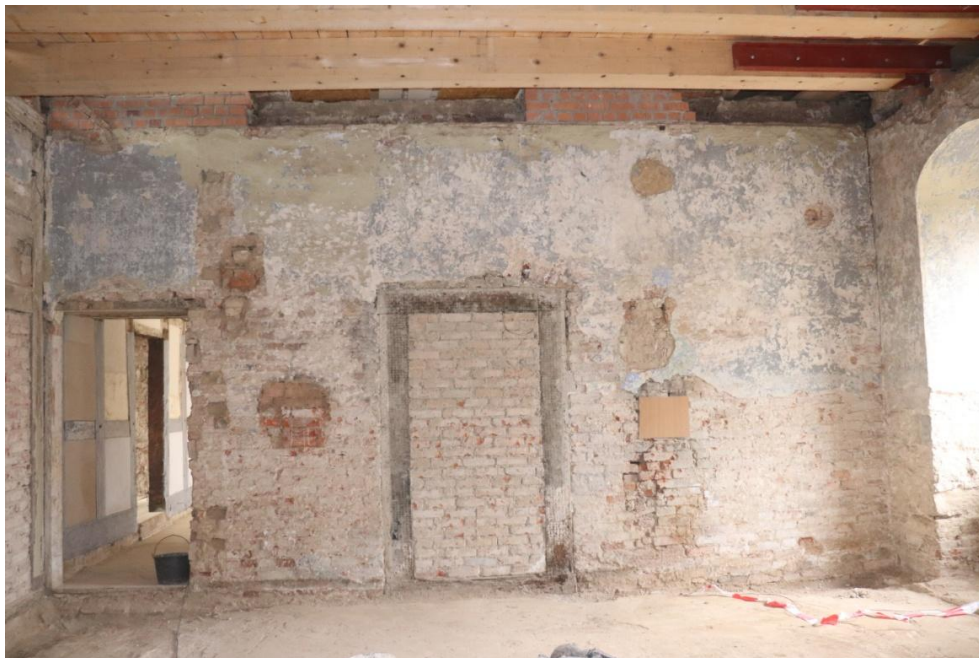
Foto-Nr. 1.04_6: Wand d: Innenwand; verm. zweilagig, in R1.01 Mischmauerwerk; in R1.04 Ziegelwand (zweilagig, Läufer-Binder-Verband, Kalkmörtel);
 Befund 1: Türöffnung (rechts); hölzerner Türrahmung, Ständer in Schwelle und Sturz gezapft mit Holznagel gesichert; Türöffnung mit Ziegeln geschlossen;
 Befund 2: Türöffnung; kein Gewände; Türsturz mit Metallschienen und Ziegeln abfangen

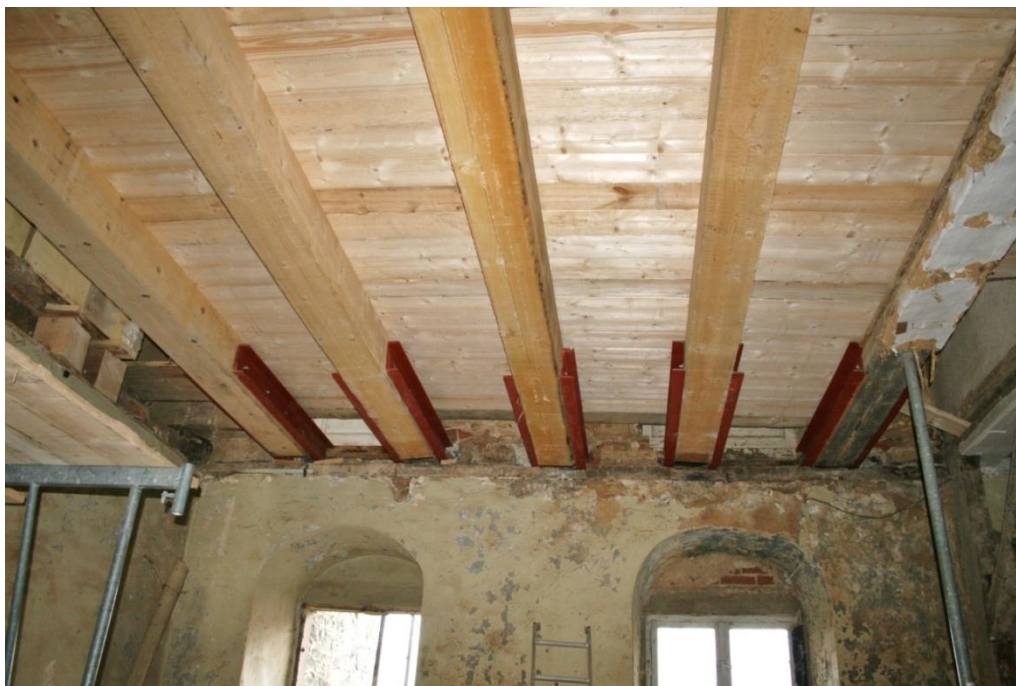
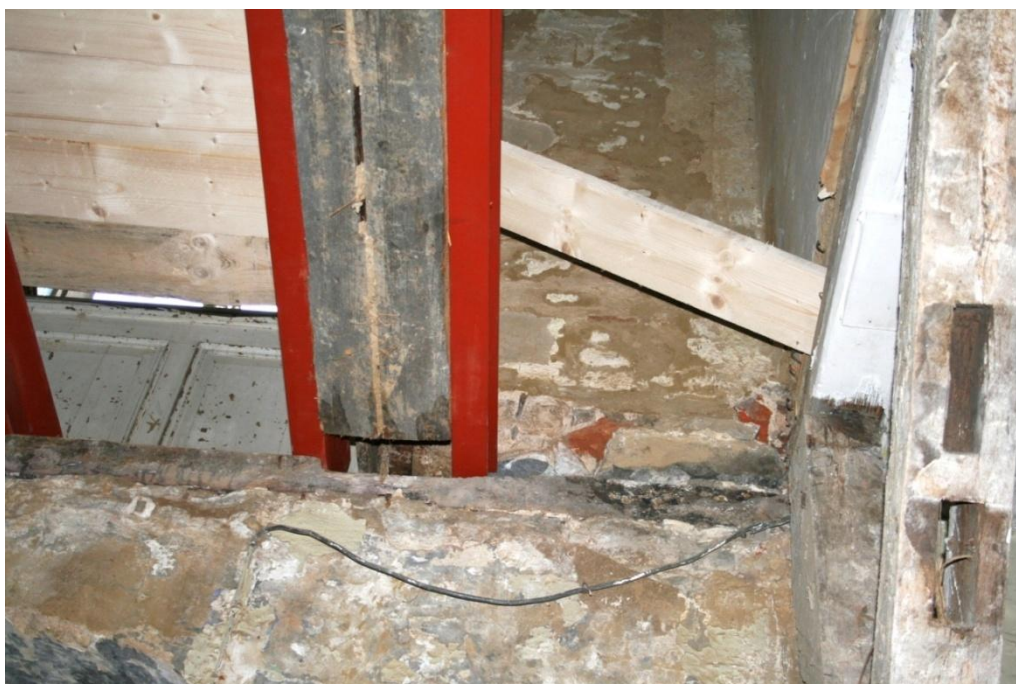
Foto-Nr. 1.04_7: Decke (Übersicht): urspr. Holzbalkendecke; östliche Deckenteil erneuert
Foto-Nr. 1.04_8: Decke (Detail 1): Metalllasche hält historischen Deckenbalken

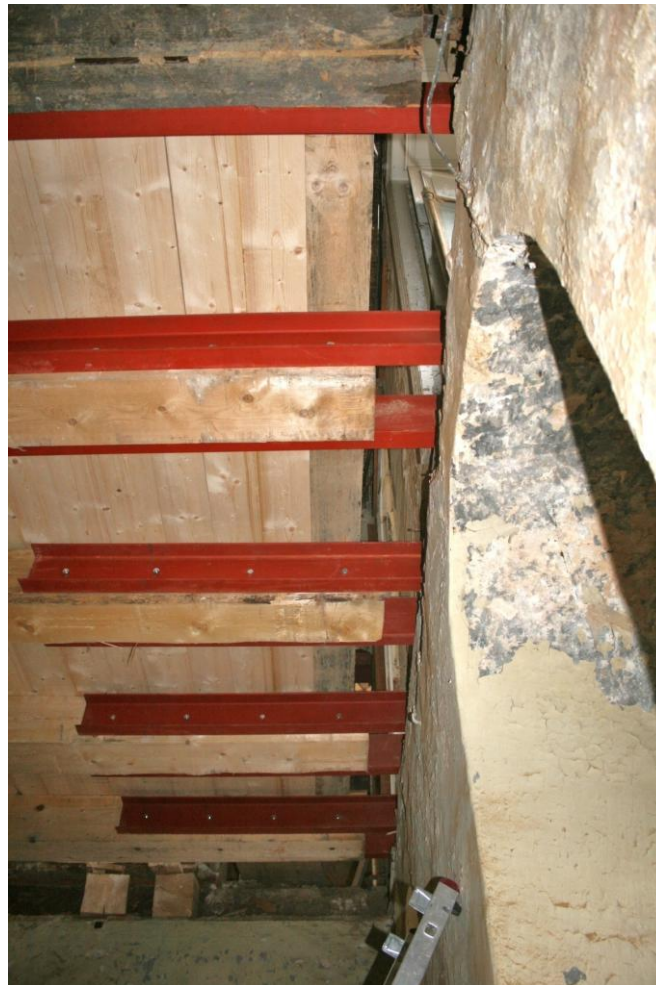
Foto-Nr. 1.04_9: Decke (Detail 2): Metallkonstruktionen halten die Deckenbalken, Sicherungsmaßnahme von 2015, um die neuen Holzbauteile vom mit Hausschwamm befallenen Mauerwerk zu entkoppeln

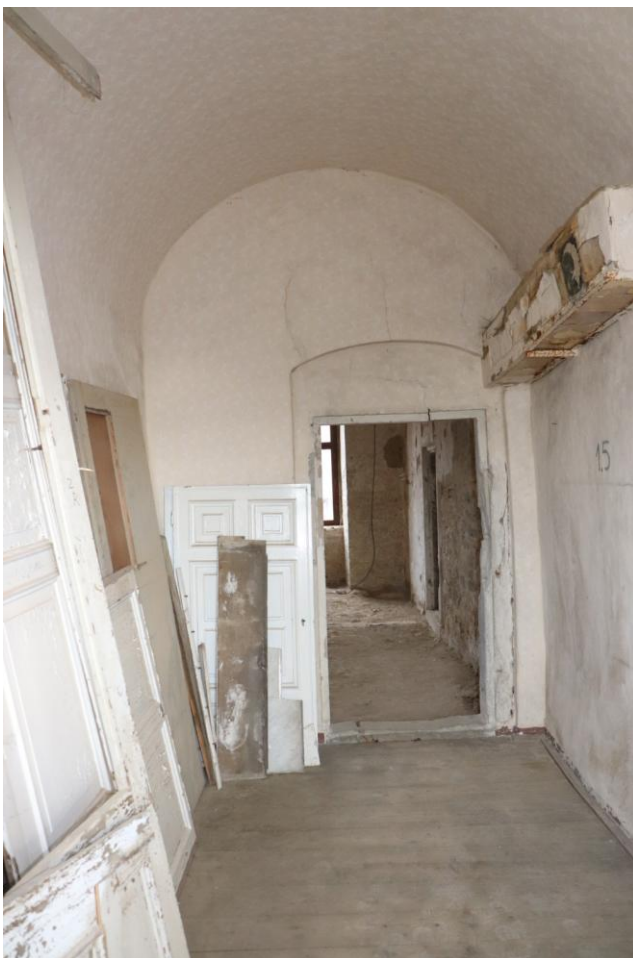
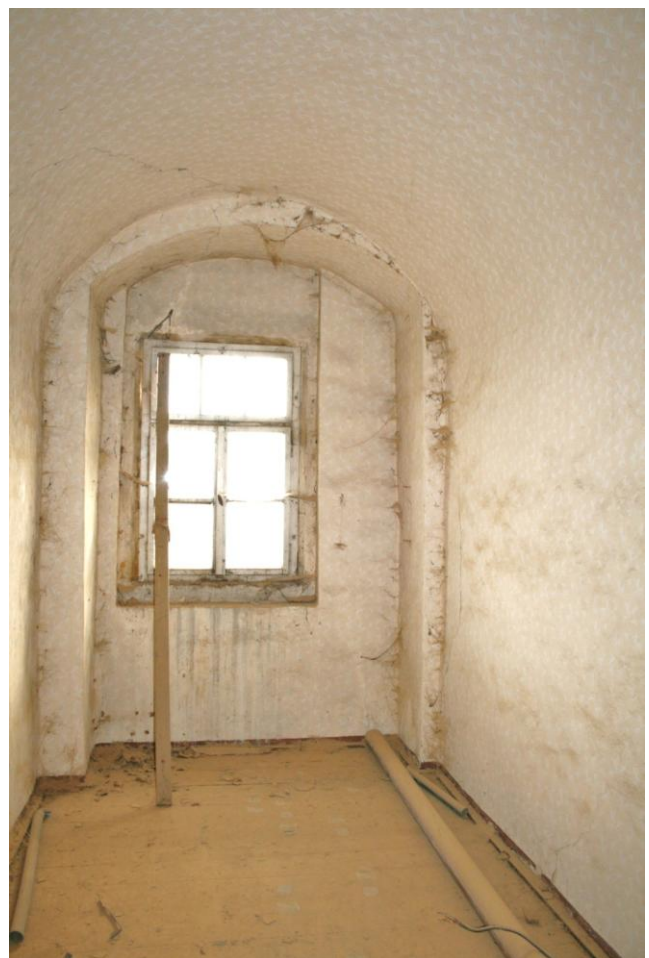
Foto-Nr. 1.05: Wand a (Übersicht): Innenwand aus Bruchstein und Kalkmörtel;
Befund 1: Flache Nische mit Türöffnung $Th= 1,87\text{ m}$; Beschreibung der Türgewände siehe R. 1.04
Foto-Nr. 1.05: Wand c (Übersicht): Außenwand aus Bruchstein und Kalkmörtel;
Befund 1: Fensternische mit Segmentbogensturz; Öffnung $BRH= 1,08\text{ m}$, $STH= 2,70\text{ m}$; Fensterrahmen: aus Holz in Schlitz-Zapfen-Verbindung; Kämpfer auf $2/3$ der Höhe; Oberlicht und zwei Flügel; Fensterflügel gesprosst; Fitschenbänder; Beschreibung Fenstergewände siehe R. 1.03 Wand c

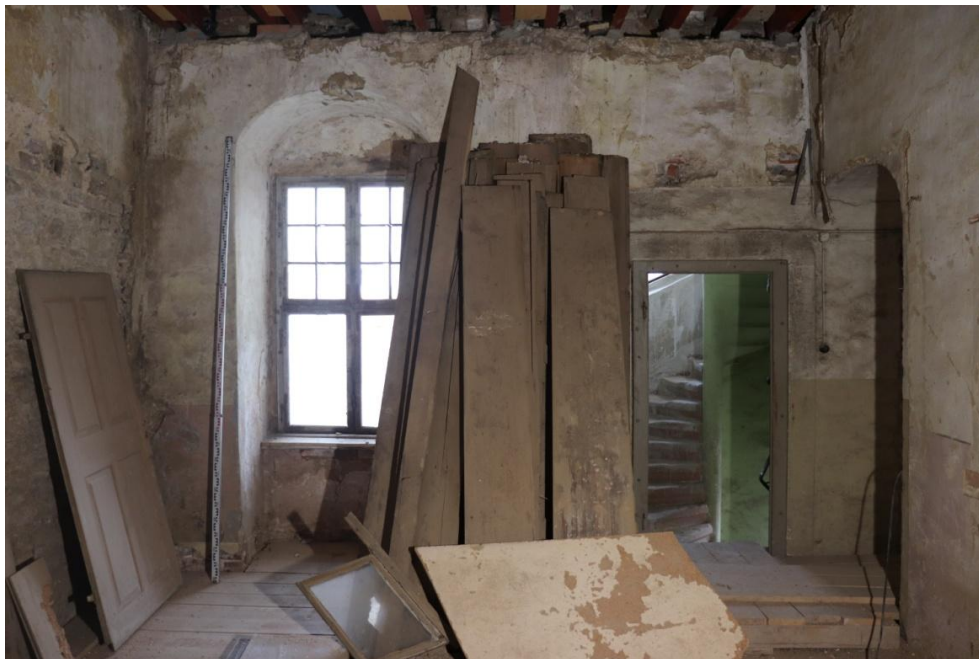
Foto-Nr. 2.01_1: Wand a (Übersicht): Nördliche Außenwand aus Bruchstein und Kalkmörtel;
 Befund 1: Türöffnung zum Wendelstein; Sandsteingewände einfach gefalzt; scharriert
 Befund 2: Fensternische mit Segmentbogensturz;
 Fenstergewände: aus Sandstein, profiliert (scharriert, Schlussstein im Sturz)
 Fensterrahmen: aus Holz; Kreuzstockfenster; vierflügelig; Bleisprossenteilung in den oberen Fensterflügeln;
 mit Vorreiber, Ziehknäuf, Streichdraht

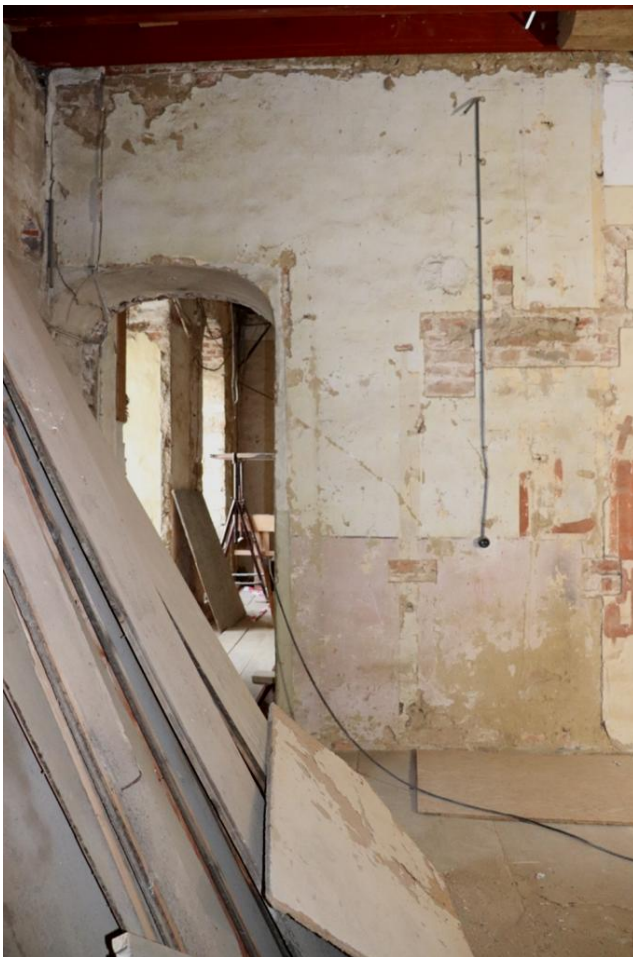
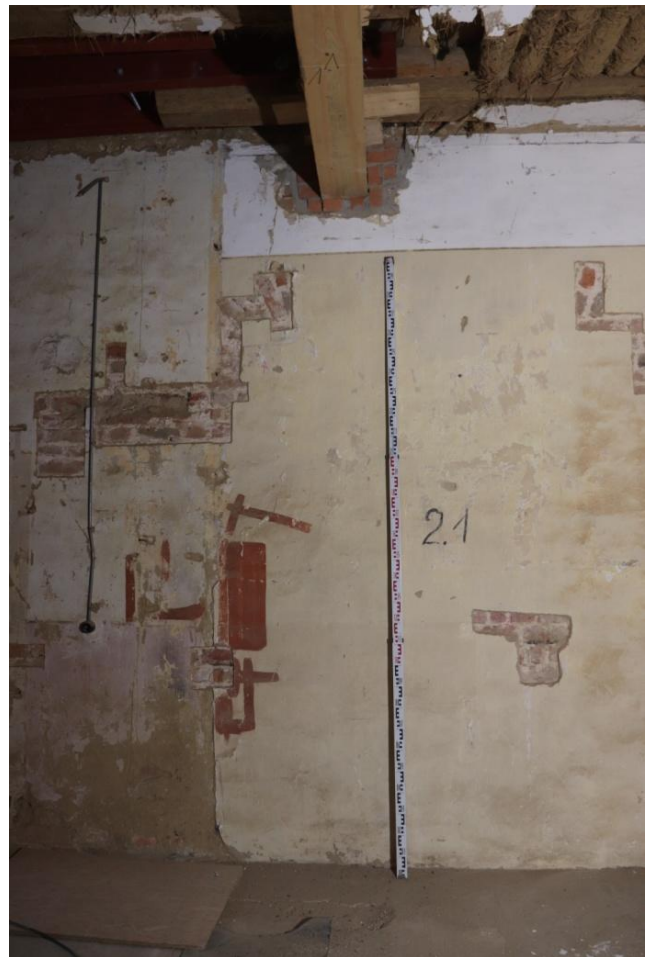
Foto-Nr. 2.01_2: Wand b (Übersicht 1): Innenwand aus Ziegel und Kalkmörtel;
Befund 1: Türnische mit Korbbogensturz aus Ziegel (Läufer-Binder-Verband); Türöffnung entspricht Nische;
kein Rahmen/ Blatt

Foto-Nr. 2.01_3: Wand b (Übersicht 1): Innenwand aus Ziegel und Kalkmörtel

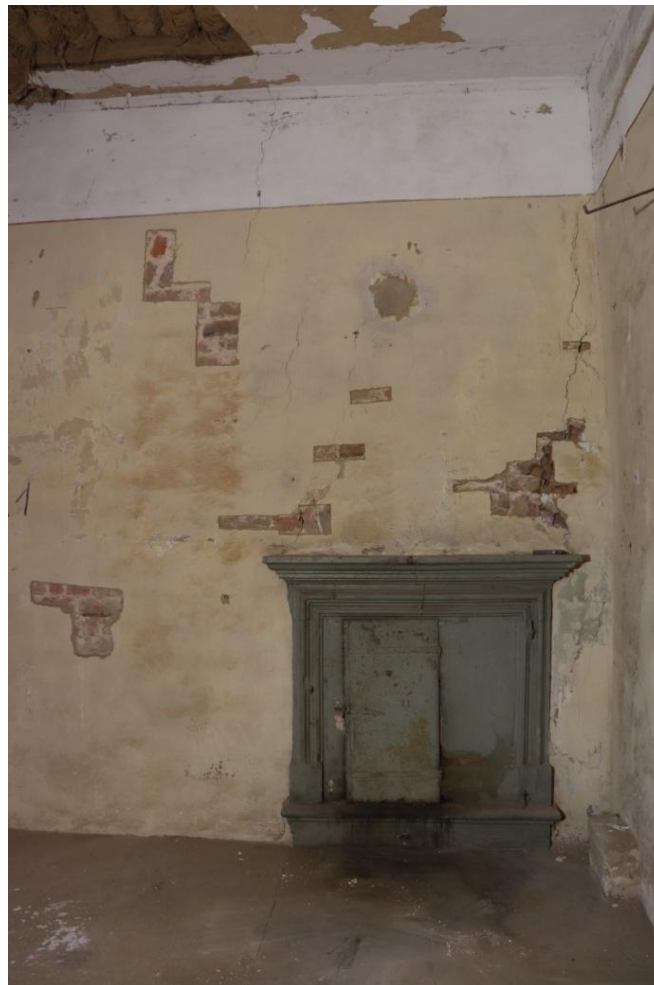
Foto-Nr. 2.01_4: Wand c (Übersicht 3): Innenwand aus Ziegel und Kalkmörtel; mit Befund 2

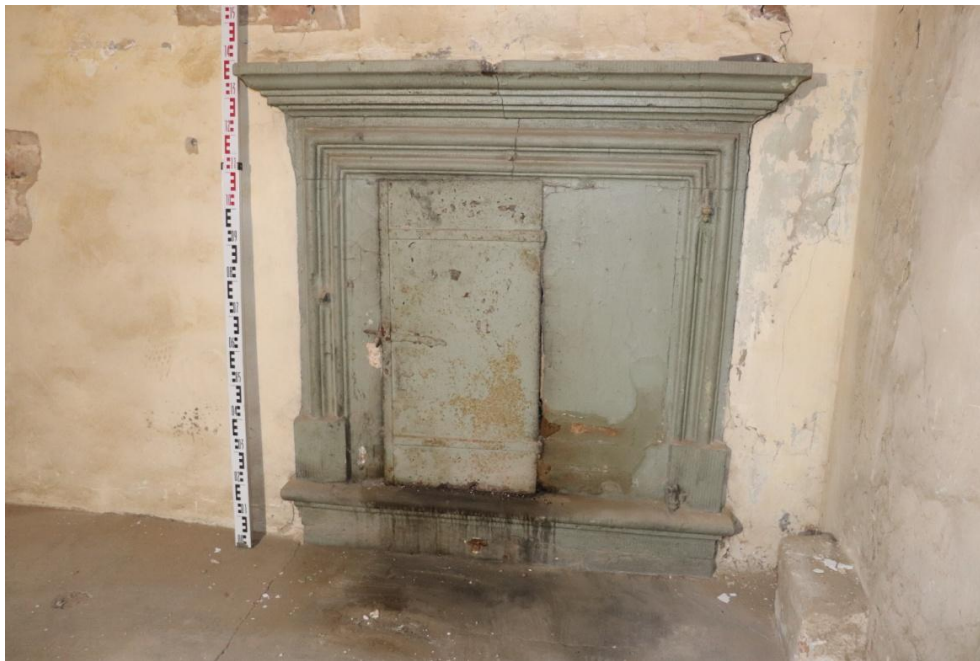
Foto-Nr. 2.01_5: Wand b (Detail): Befund 2; Ofen; profiliertes Gewände um die Feueröffnung; darüber ein bekrönendes, profiliertes Gesims; Feueröffnung verkleinert

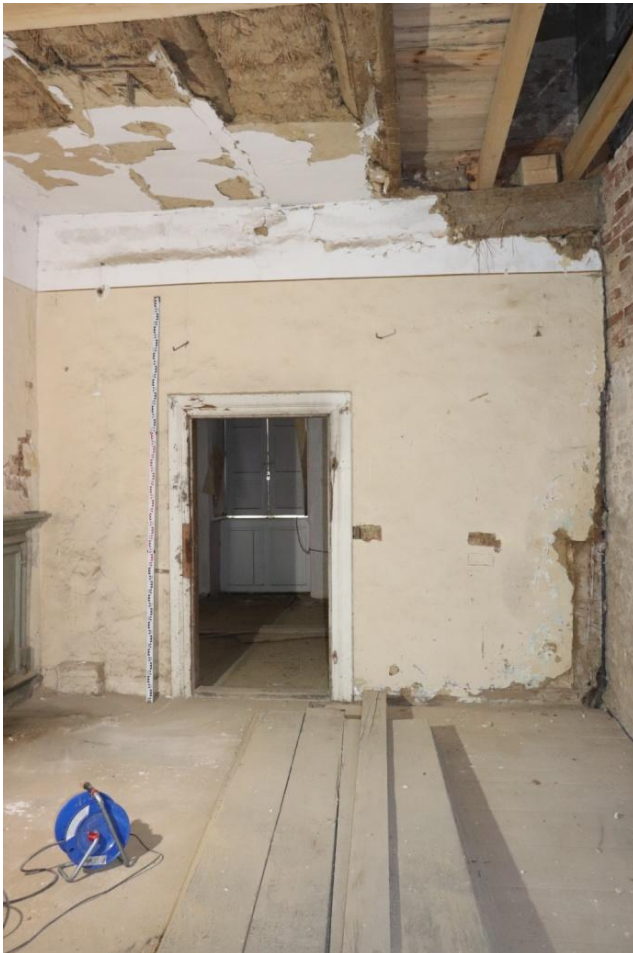
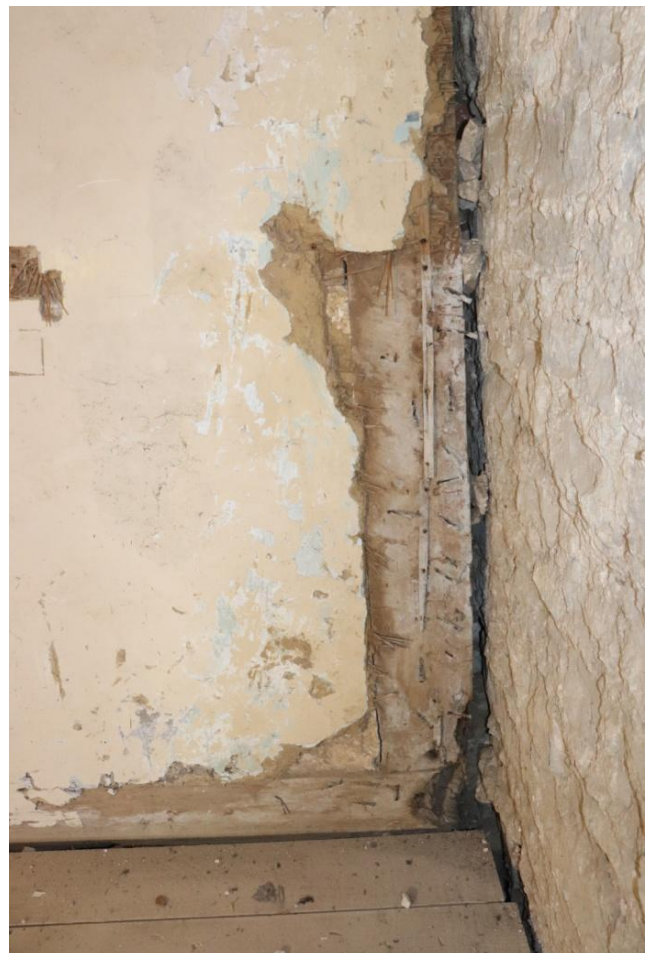
Foto-Nr. 2.01_6: Wand c (Übersicht): Innenwand aus Fachwerk (Eiche); Ständern zapfen in Schwelle und Unterzug; Riegel zapfen in Ständer gesichert mit Holznägeln; Gefache: Ziegelsteinen/ Bruchsteinen und Kalkmörtel; Putz: kein originaler Gefachputz;

Foto-Nr. 2.01_7: Wand c (Detail): Befund 2: Fachwerkinnenwand c steht nicht in Verband mit Außenwand d, daher Rissbildung; Fachwerkwand c ist an der Stirnseite verputzt

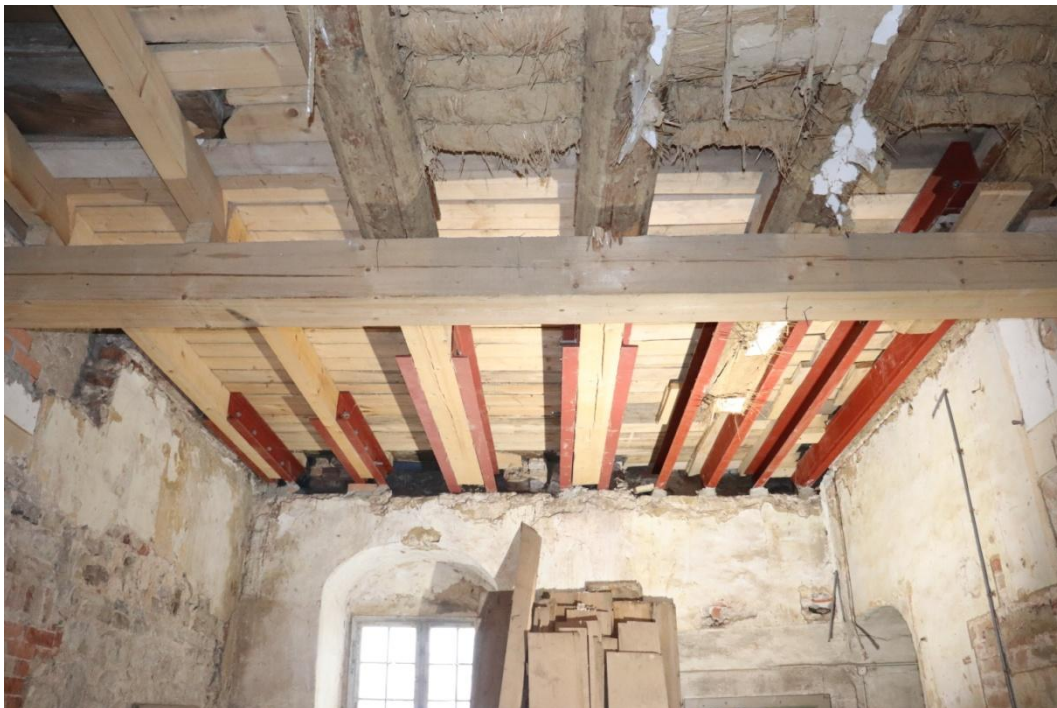
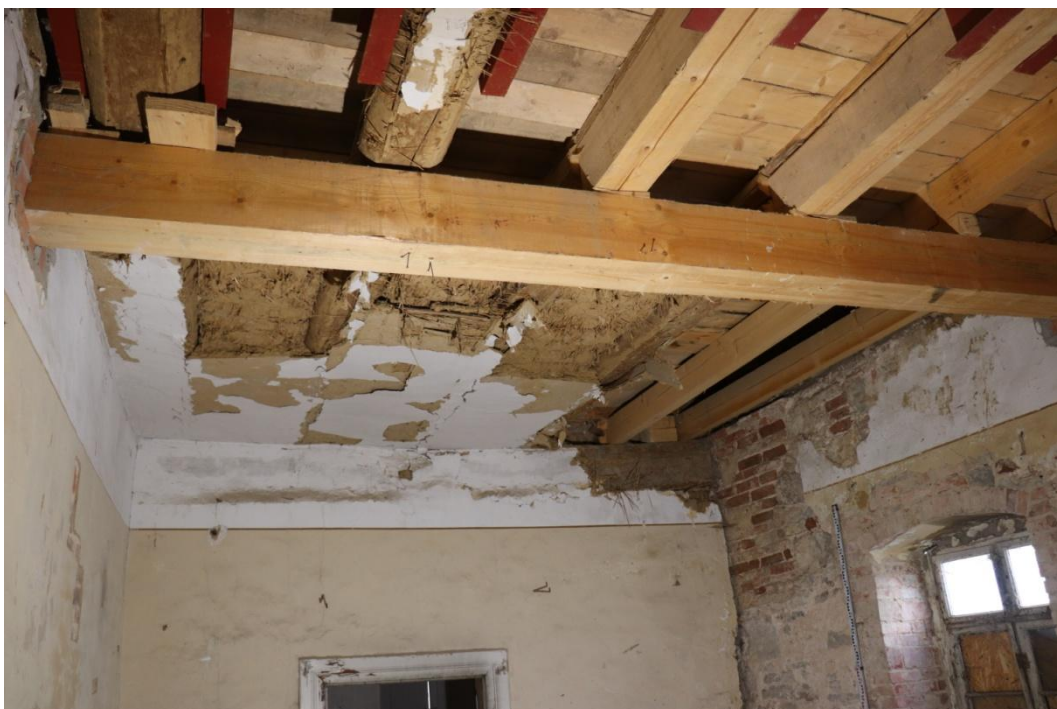
Foto-Nr. 2.01_8: Decke (Übersicht 1): nördliches Deckenfeld; Holzbalkendecke hier erneuert; neuer Unterzug

Foto-Nr. 2.01_9: Decke (Übersicht 2): südliches Deckenfeld; Holzbalkendecke; teilweise originale Lehmwickel und Putzschichten

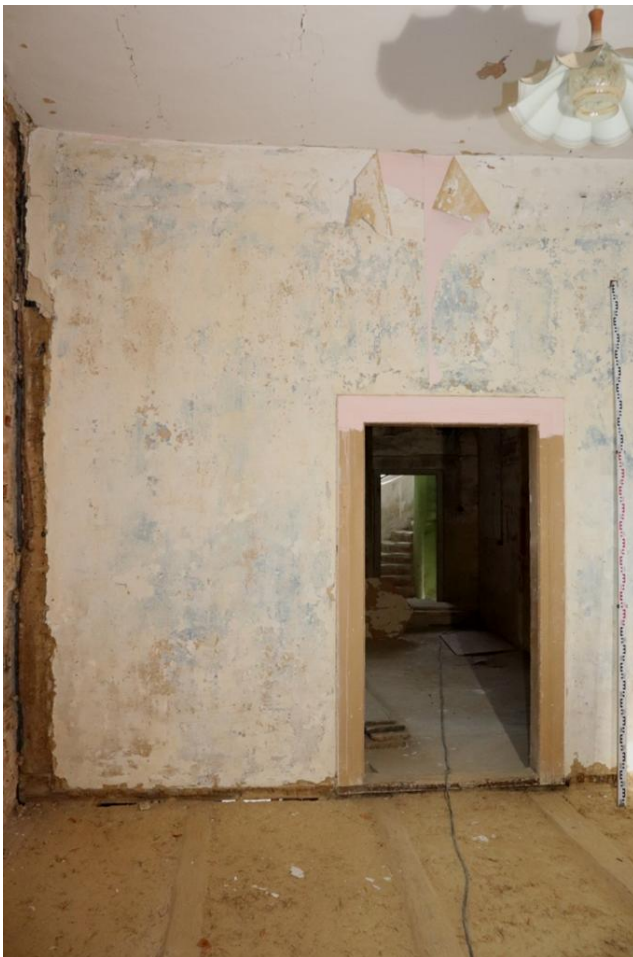
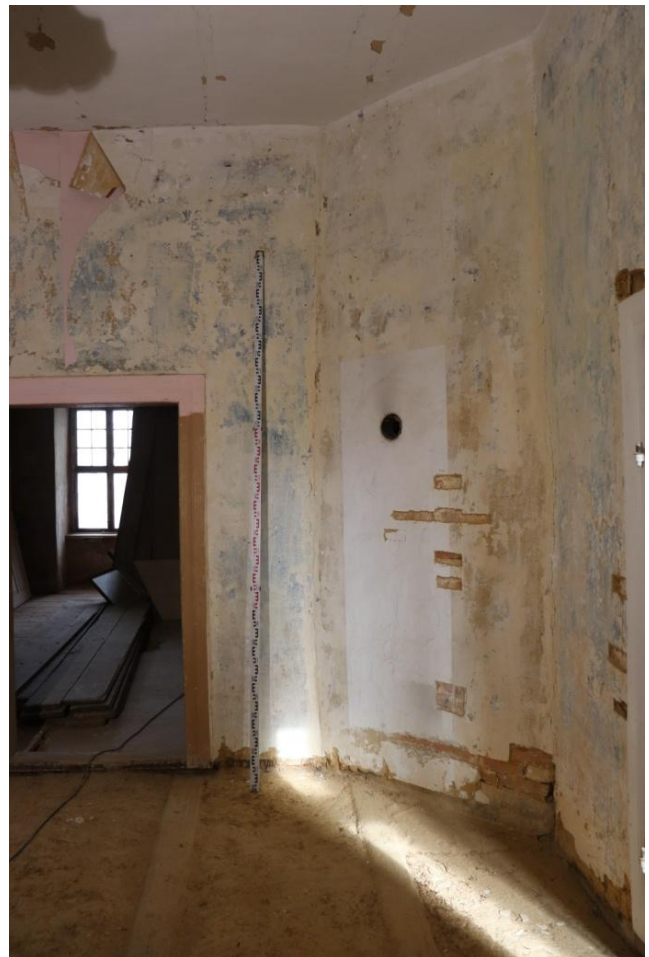
Foto-Nr. 2.02_1: Wand a (Übersicht 1): Innenwand aus Fachwerkwand (Eiche); Ständer zapfen in Schwelle und in Unterzug; Riegel zapfen in Ständer gesichert mit Holznagel; Gefache: Ziegelsteinen/Bruchsteinen und Kalkmörtel; Putz: kein originaler Gefachputz

Befund 1: über Eck gesetzte Ofenkonche

Befund 2: Türöffnung mit profiliertem Blendrahmen

Foto-Nr. 2.02_2: Wand a (Übersicht 2): Innenwand aus Fachwerk (Eiche); Beschreibung siehe Foto 2.02_1

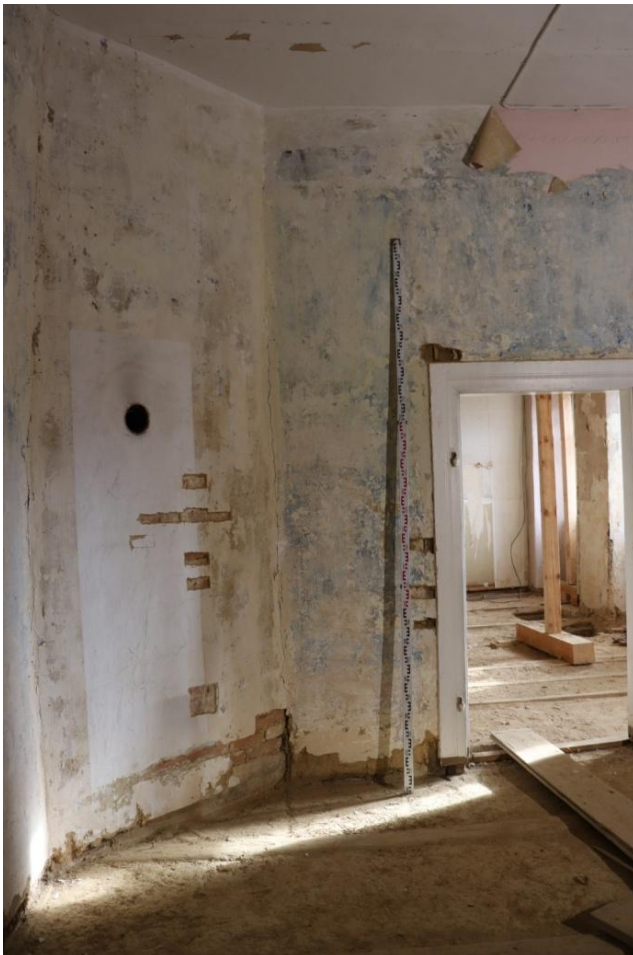
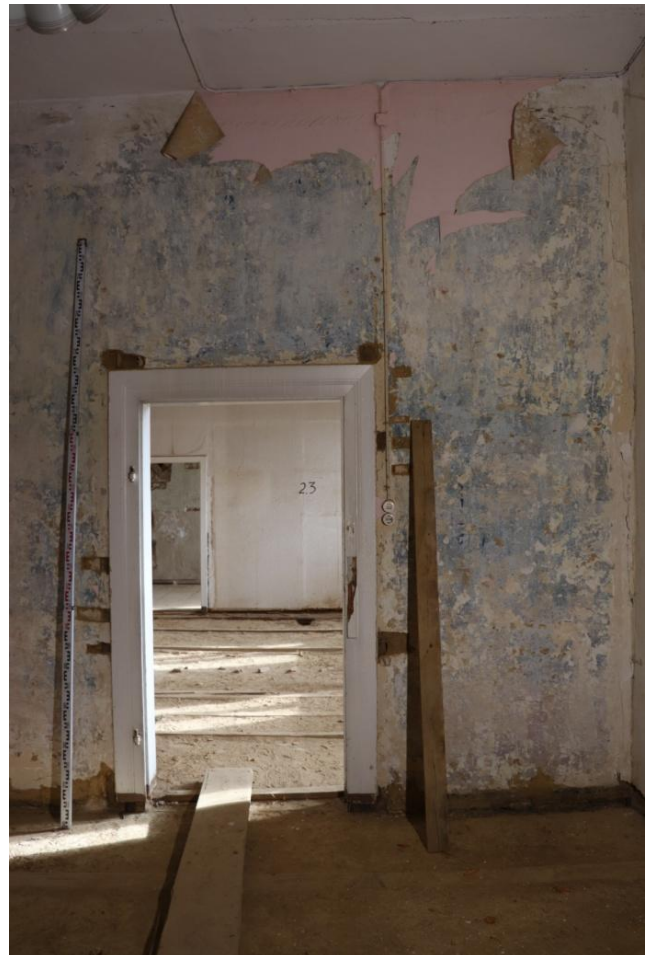
Foto-Nr. 2.02_3: Wand b (Übersicht 1): Innenwand aus Fachwerk (Eiche); Ständer zapfen in Schwelle und Rähm; Riegel verzapft in Ständer gesichert mit Holznagel; Gefache: Ziegelsteinen/ Bruchsteinen und Kalkmörtel

Putz: keine originaler Gefachputz

Befund 1: Türöffnung mit profiliertem Blendrahmen

Foto-Nr. 2.02_4: Wand b (Übersicht 2): Innenwand aus Fachwerk (Eiche); Beschreibung siehe Foto 2.02_3

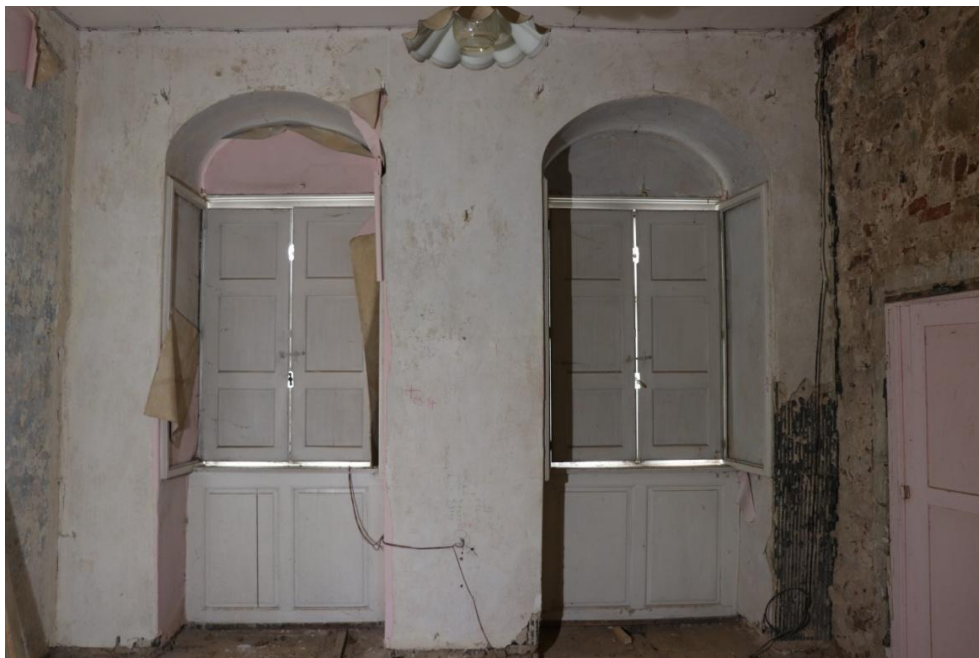
Foto-Nr. 2.02_5: Wand c (Übersicht 1): Südliche Außenwand; Bruchstein in Kalkmörtel
2 optisch identische Fensternischen; Rundbogensturz, Brüstung wie Wand Ziegel/Bruchstein;
Sandsteingewände mit Steinmetzzeichen; von außen Profilierung mit Rundstab und Kehle ab 1/3 der
Höhe; Fenster: Kreuzstockfenster, Holzrahmen Schlitz-Zapfen, vierflügelig; Profiliertes
Eckwinkelband auf Stützkloben (Ährenförmig), Ziehknäuf (profiliert als Blüte) und Vorreiber

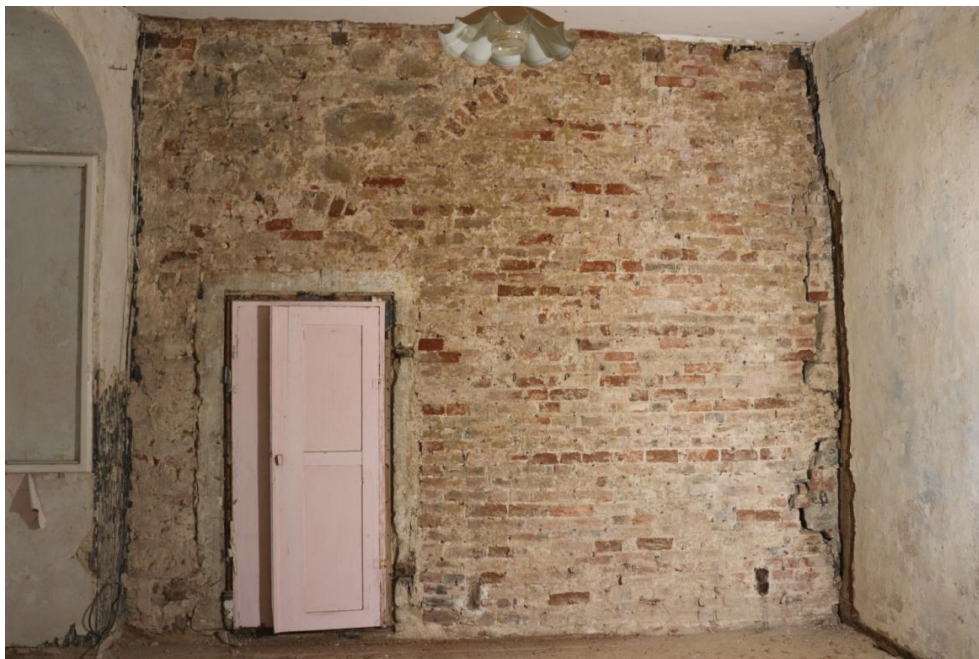
Foto-Nr. 2.02_6: Wand d (Übersicht): Westliche Außenwand aus Bruchstein/ Ziegel und Kalkmörtel;
 Befund 1: Baunaht ab Fußboden bis ca. 2,3 m Höhe sichtbar; südlich davon vorw. Ziegel; nördlich davon vorw. Bruchstein
 Befund 2: Ansatz Entlastungsbogen aus Ziegelstein
 Befund 3: Türöffnung

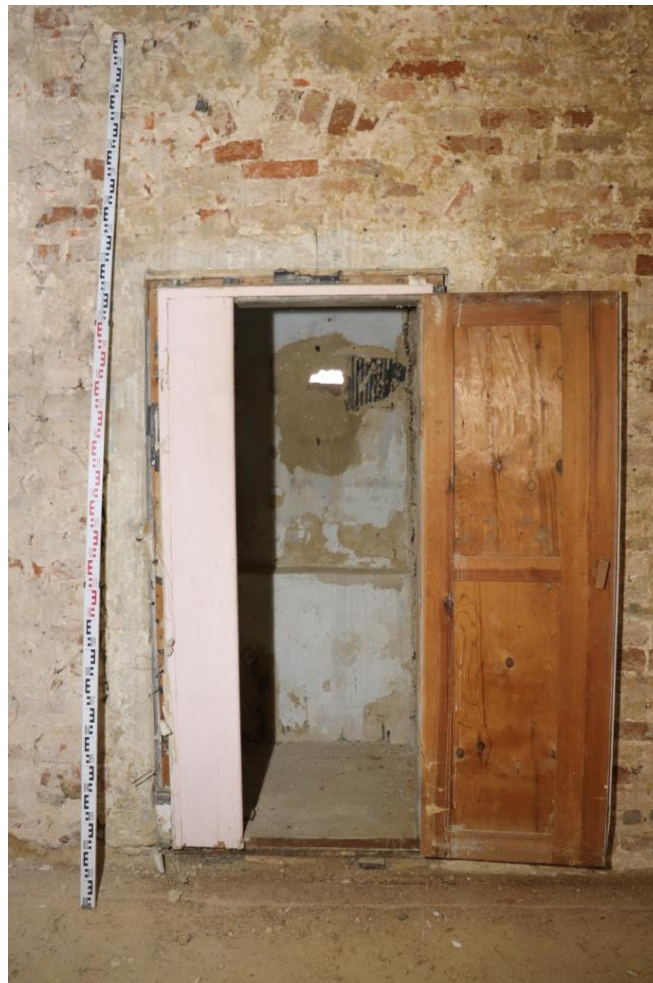
Foto-Nr. 2.02_7: Wand d (Detail): Befund 1: Türöffnung zu einem Toilettenerker; Sandsteingewände mit Profilierung (Rundstab und Kehle) ab 1/3 der Höhe beginnend;

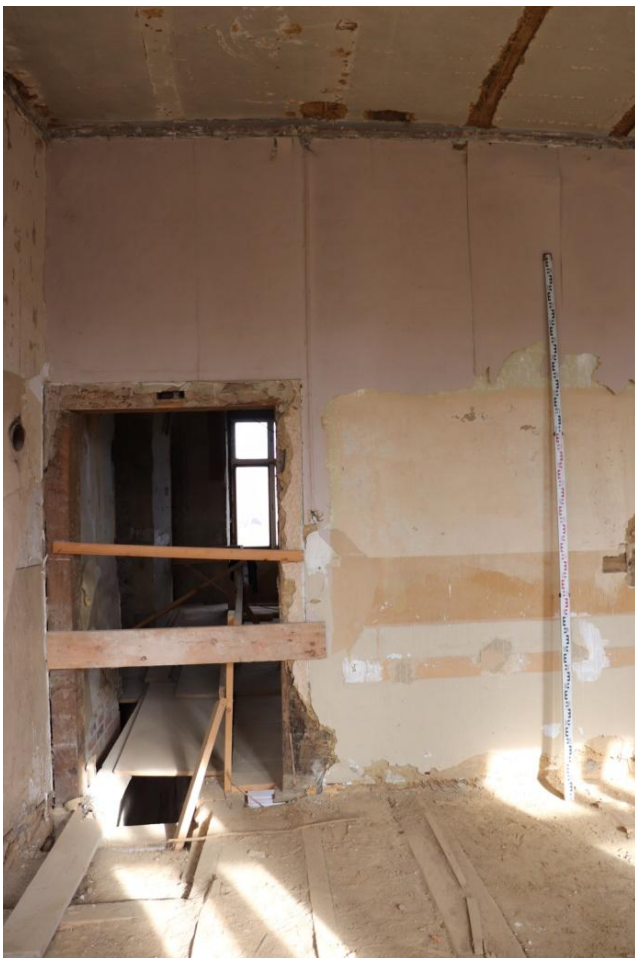
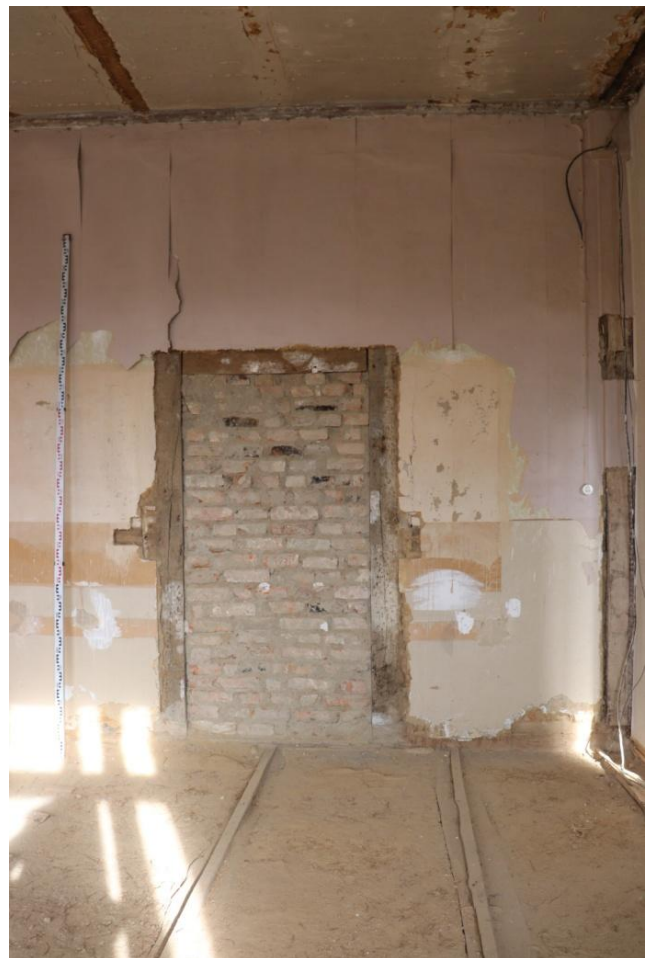
Foto-Nr. 2.03_1: Wand a (Übersicht 1): Innenwand aus Fachwerkwand (Eiche); Ständer zapfen in Schwelle und Rähm ein; Riegeln (2 Riegellagen) verzapft und mit Holznagel gesichert; Gefache: Ziegel und Kalkmörtel; Putz: großflächig mit Strohlehmputz verschlossen
 Befund 1: Türöffnung; nachträglich geöffnet; westlicher Türständer und Sturz zweitverwendet
Foto-Nr. 2.03_2: Wand a (Übersicht 2): Innenwand aus Fachwerk (Eiche); Beschreibung siehe Foto 2.03_1;
 Befund 2: Türöffnung; Türständer und Riegel als Türsturz; Öffnung mit Ziegelstein verschlossen

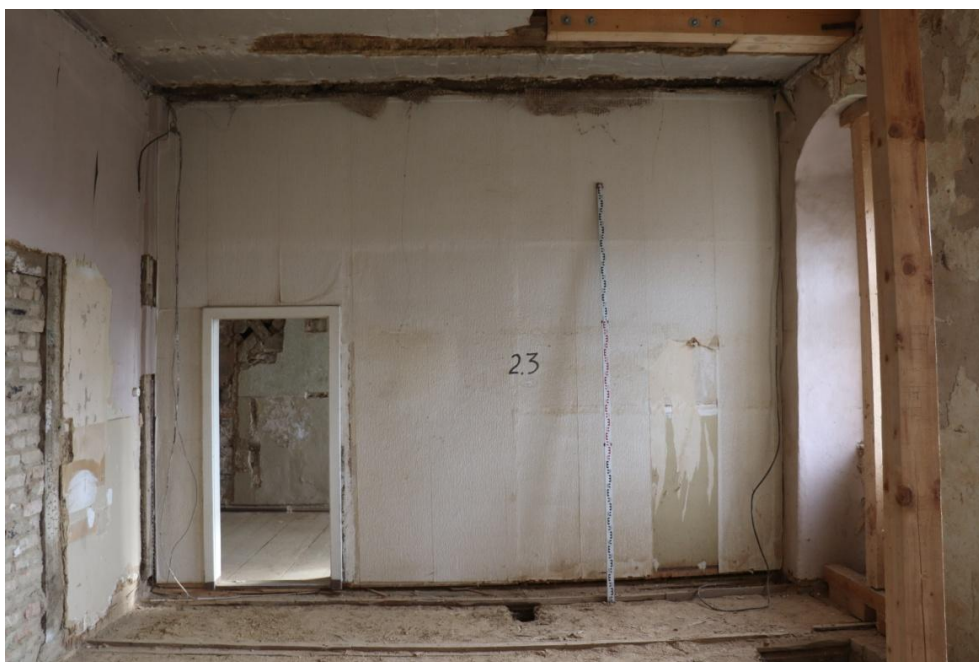
Foto-Nr. 2.03_3: Wand b (Übersicht): dünne Innenwand in Trockenbauweise; etwa in der Lage einer Fachwerkwand, Indiz: ZL in Eckständer und DB über OG1
 Befund 1: Türöffnung mit Blendrahmen
