Objekt: Schloss Erxleben - Joachimsbau

GEBÄUDEBUCH - SCHLOSS ERXLEBEN II

Eine zusammenfassende Dokumentation

Modellhafte Anwendung der Heißluftbehandlung als denkmalgerechte ressourcenschonende Methode zur Restaurierung national wertvoller Güter am Beispiel von Schloss Erxleben (Aktenzeichen: 33302/01-45)

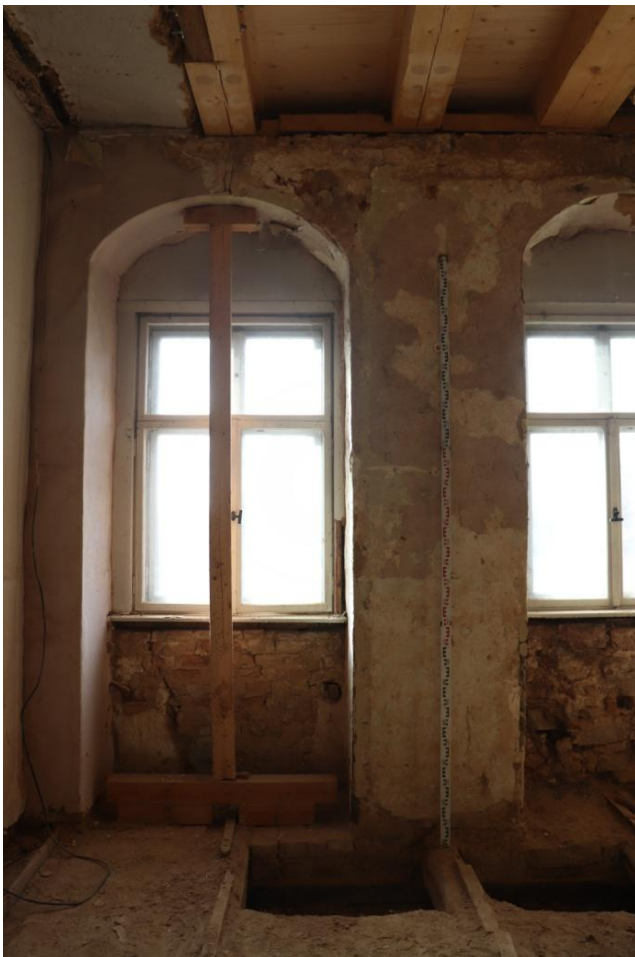
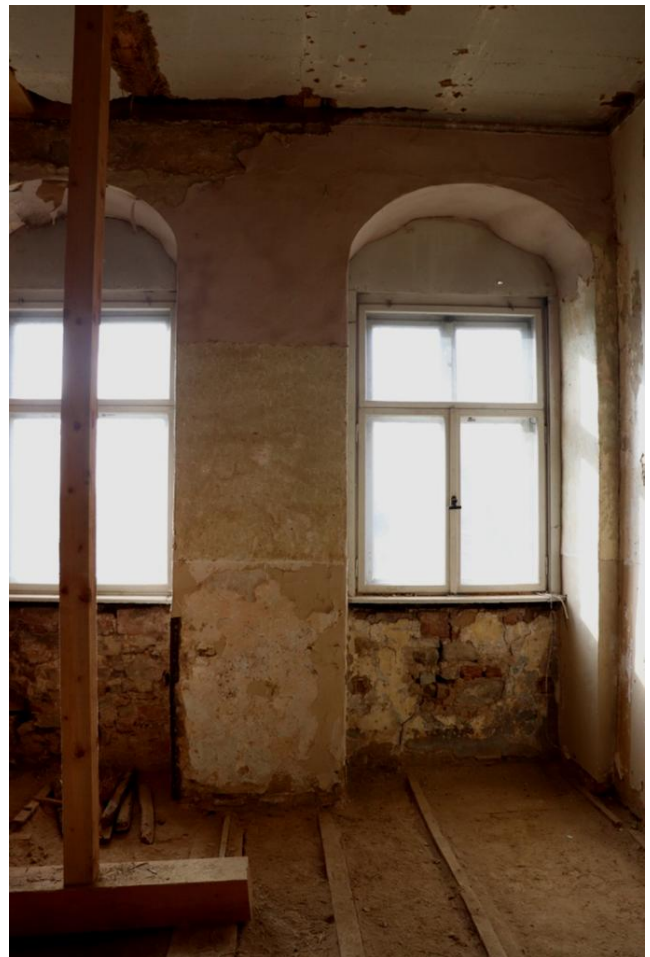
Foto-Nr. 2.03_4: Wand c (Übersicht 1): Südliche Außenwand aus Bruchstein und Kalkmörtel; mit Befund 1, 2, 3: optisch identische Fensternischen mit Segmentbogensturz; Fenstergewände: Sandstein; ab 1/3 der Höhe profiliert (Kehle, Rundstab); mit Steinmetzzeichen; Fensterrahmen: Holz in Schlitz-Zapfen-Verbindung; Kämpfer auf 2/3 der Höhe; 4 Flügel; Eckwinkelband, Fischenband mit Modifikation eines Mensch-Ärger-Dich-Nicht-Knopf und mittiger Olive
Foto-Nr. 2.03_5: Wand c (Übersicht 2): Südliche Außenwand aus Bruchstein und Kalkmörtel; Beschreibung siehe Foto 2.03_4

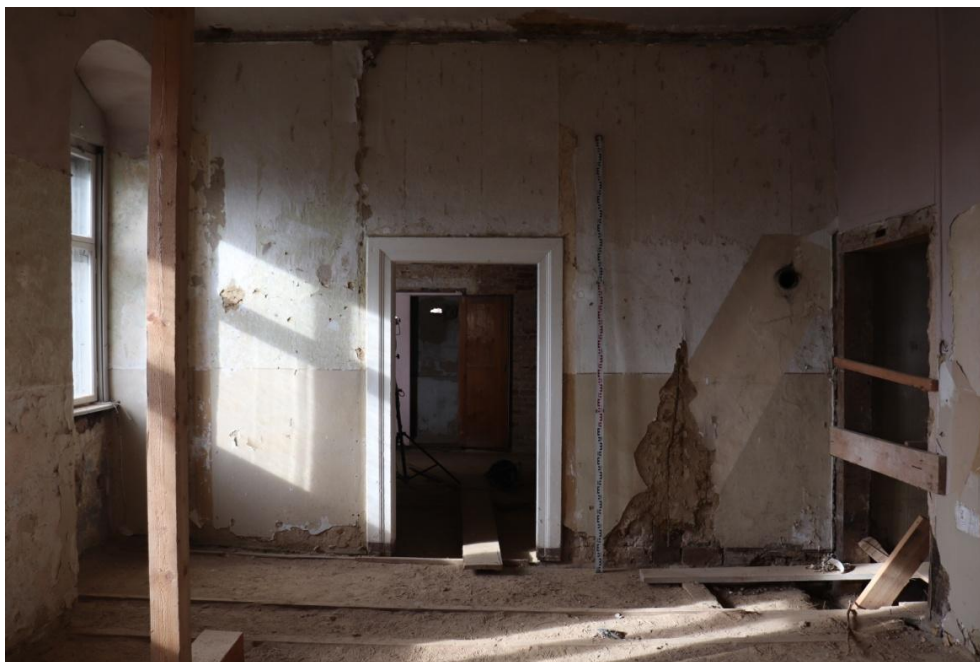
Foto-Nr. 2.03_6: Wand d (Übersicht): Innenwand aus Fachwerkwand (Eiche) Ständer in Schwelle und Deckenbalken gezapft; Riegel (2 Riegellagen) verzapft und mit Holznagel gesichert, Strohlehmausfachung

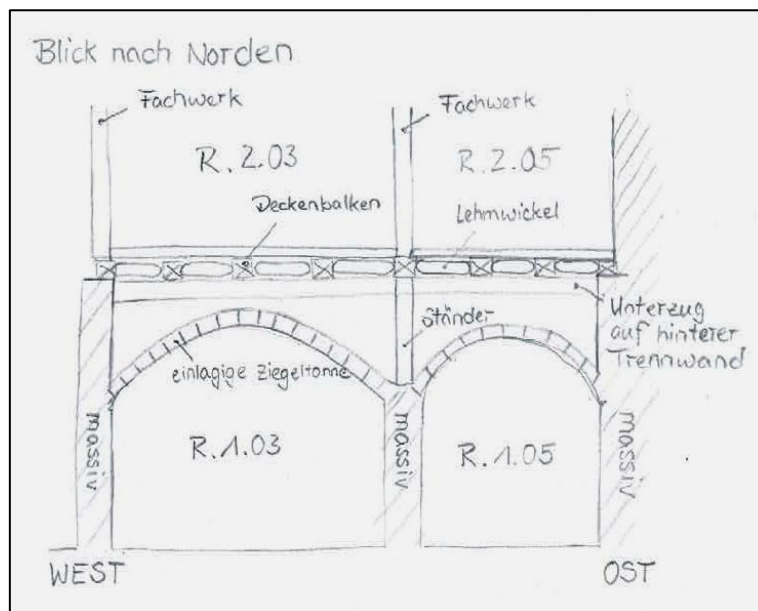
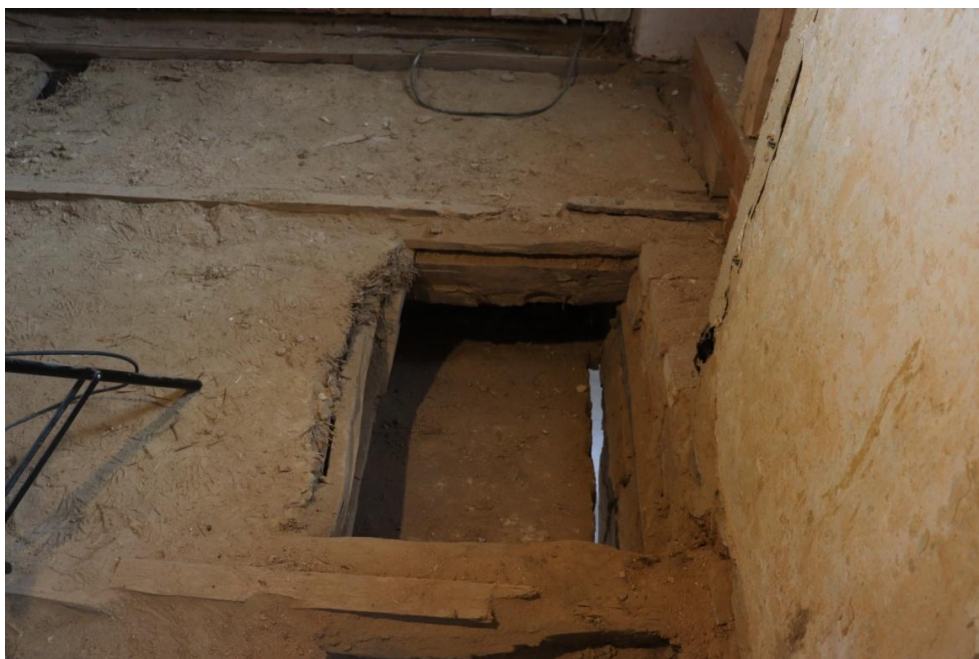
Foto-Nr. 2.03_7: Fußboden (Konstruktionsskizze): Fußbodenkonstruktion: auf den massiv gemauerten Trennwänden der Räume R.1.02, R.1.03 und R.1.05, entlang der südlichen Außenwand im 1. Obergeschoss gelegen, ruhen über Raum R.1.03 und R.1.05 zwei Tonnen (einfache Ziegellage) in N-S Ausrichtung; im Zwickel auf den Trennwänden stehen Ständer; diese tragen die oberhalb stehenden Fachwerkwände; oberhalb der Tonne liegen Deckenbalken (Fußboden R.2.03) auf Streichbalken/ südliche Außenwand und Unterzug; Deckenfelder verfüllt mit Lehmwickeln in Nut eingelassen; über den Deckenbalken urspr. Dielen; Zwickelbereich nicht verfüllt

Foto-Nr. 2.03_8: Fußboden (Detail 1): Deckenfeld zw. Balken entfernt; darunter Scheitelpunkt der Tonne; Tonne steht nicht in Verband mit der Außenwand c (rechts)

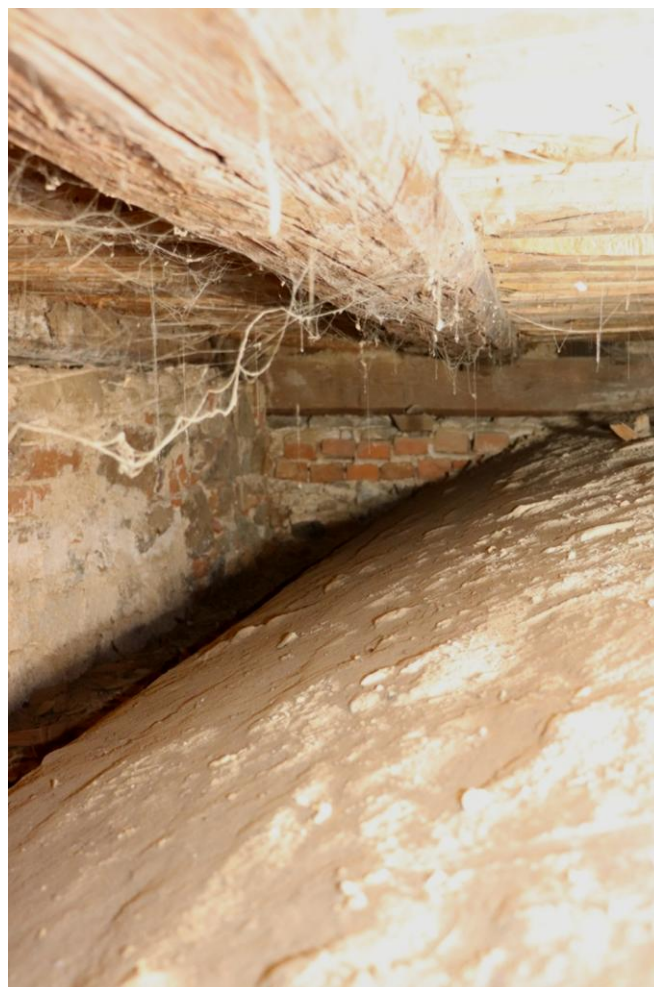
Foto-Nr. 2.03_9: Fußboden (Detail 2 Blick Richtung Wanddixel a/d): Die Deckenbalken (Fußboden R.2.03) liegen auf Unterzug (Bildmitte); Unterzug liegt auf Trennwand (Ziegel) auf; im unteren Bildbereich die Tonne

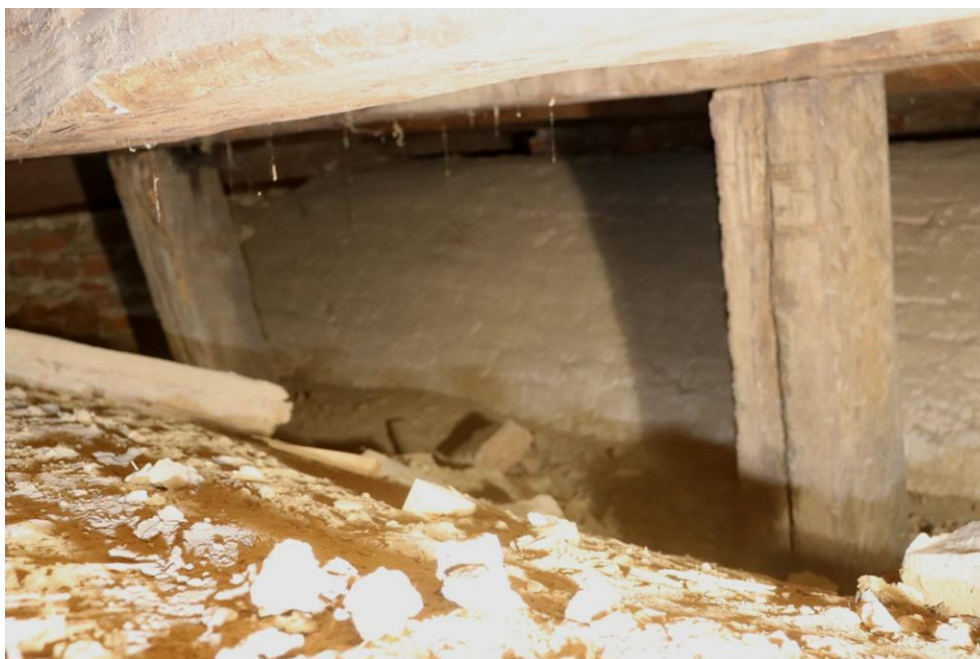
Foto-Nr. 2.03_10: Fußboden (Detail 3): Blick in den unausgefüllten Zwickelbereich der beiden Tonnen; im Zwickel (auf der Trennwand zw. R.1.03 und R.1.05) stehen zwei Holzständer; diese eingezapft? in den Deckenbalken (Fußboden R.2.03); dieser (Decken-) Balken fungiert als Schwelle für die Fachwerkwand darüber

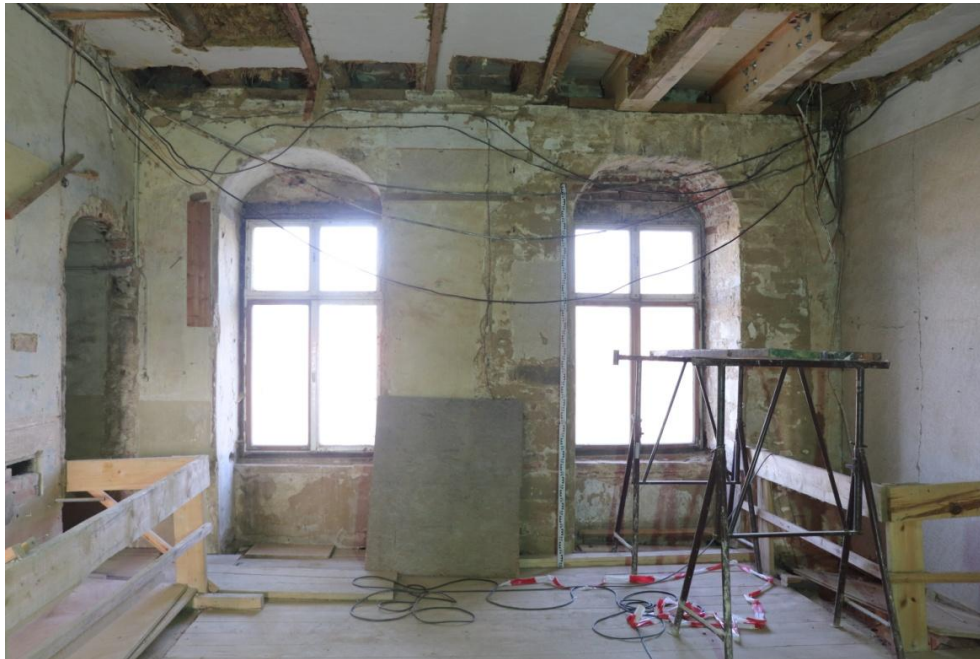
Foto-Nr. 2.04_1: Wand a (Übersicht): Nördliche Außenwand aus Bruchstein/ Ziegel und Kalkmörtel; Befund 1,2: optisch identische Fensternischen; Korbogengestühl aus Ziegel; Fenstergewände: Sandstein; scharriert mit Schlussstein
Fensterrahmen: Holz in Schlitz-Zapfen-Verbindung; Kämpfer auf ca. 2/3 der Höhe; 4 Flügel; Eckwinkelband; Fischenband mit Modifikation eines Mensch-Ärger-Dich-Nicht-Knopf und mittiger Olive
Befund 3: In der Außenwand eine große Nische (Nischenbreite 2,6 m) direkt an der jetzigen östlichen Fensternischen sitzend; Segmentbogengestühl aus Ziegeln/ Bruchstein; Nischen verfüllt mit Ziegeln; in der Verfüllung die kleinere neue Fensternischen

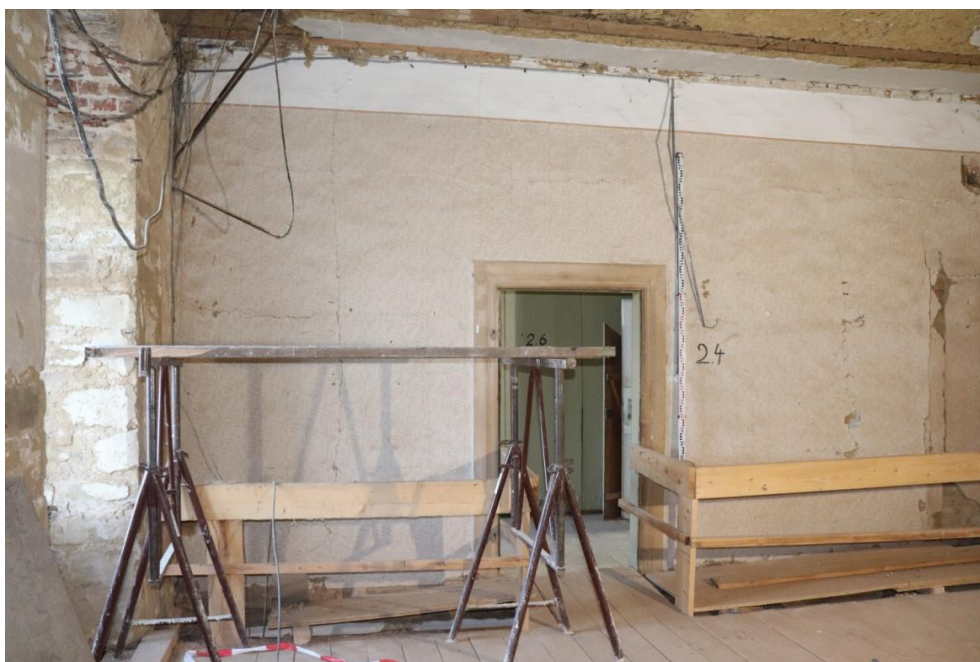
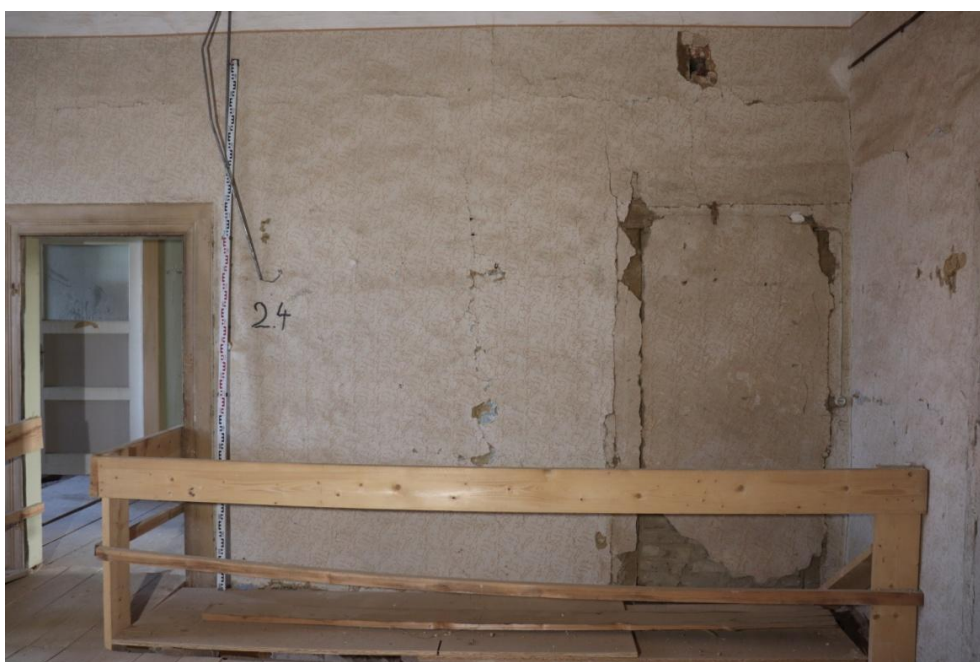
Foto-Nr. 2.04_2: Wand b (Übersicht 1): Innenwand aus Fachwerk (Eiche); Ständer zapfen in Schwelle und Deckenbalken; Riegel (2 Riegelagen) verzapft und mit Holznagel gesichert;
 Befund 2: Türöffnung mit profiliertem Blendrahmen

Foto-Nr. 2.04_3: Wand b (Übersicht 2): Innenwand aus Fachwerk (Eiche); Beschreibung siehe Foto 2.04_2;
 mit Befund 1: verm. nachträglich eingebrochene Türöffnung; Türgewände aus Holz (verm. zweitverwendet); nachträglich verschlossen

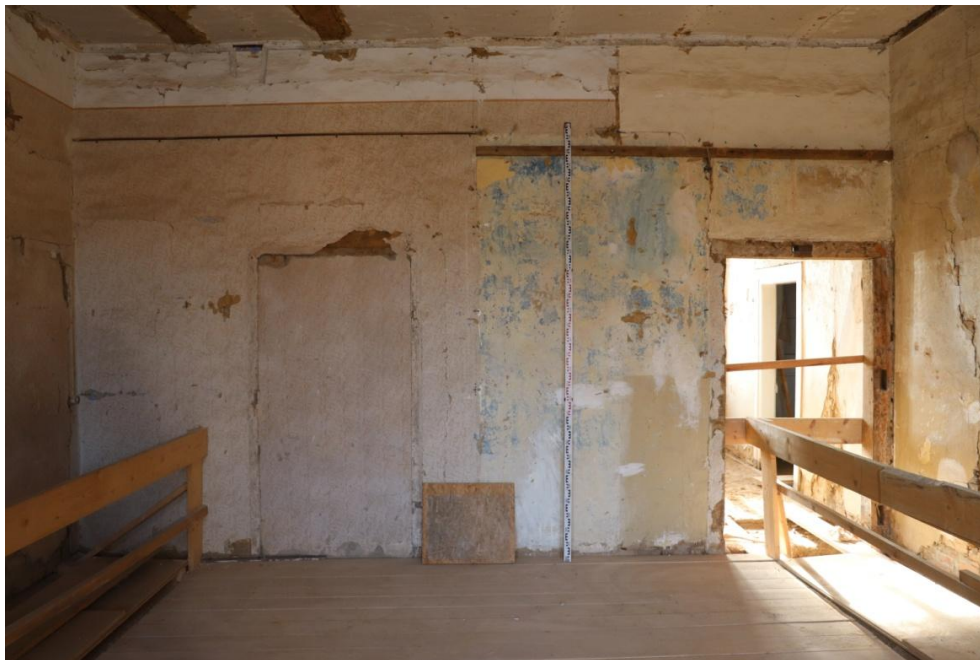
Foto-Nr. 2.04_4: Wand c (Übersicht): Innenwand aus Fachwerkwand (Eiche); Ständer zapfen in Schwelle und Unterzug ein; Riegeln (2 Riegellagen) verzapft und mit Holznagel gesichert;
 Gefache: Ziegel und Kalkmörtel; Putz: großflächig/ gefachübergreifend Strohlehmputz
 Befund 1: östliche Türöffnung (links); nachträglich verschlossen
 Befund 2: westlich Türöffnung (rechts); Sturz und westliche (rechter) Türständer verm. zweitverwendet

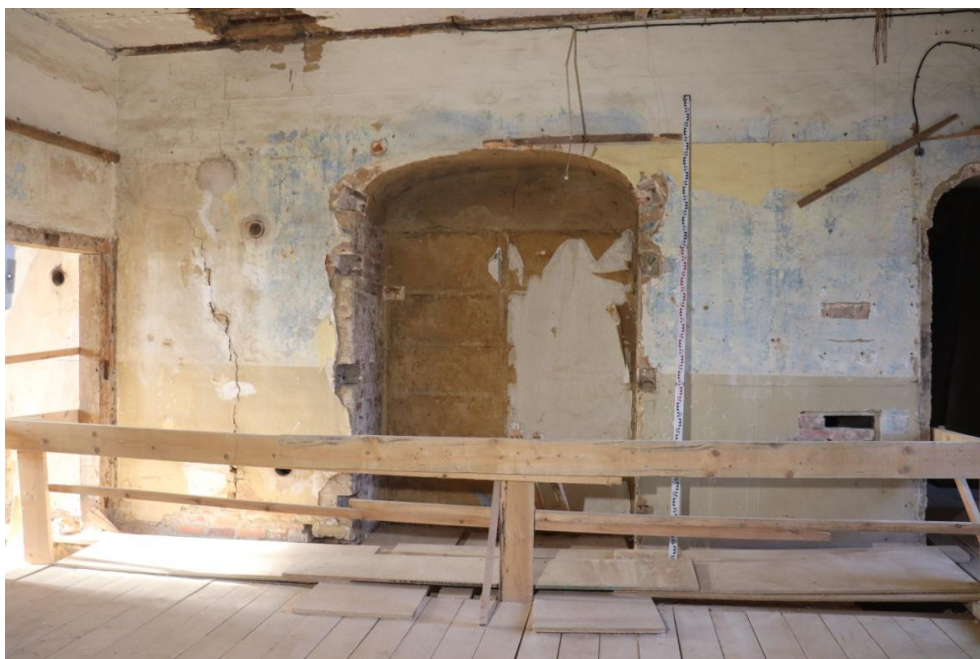
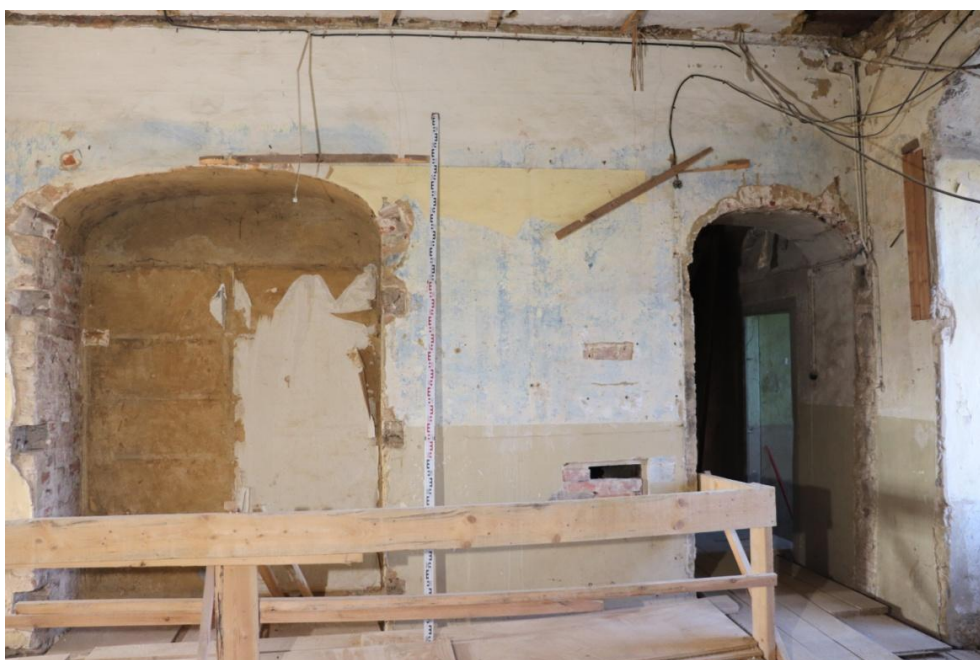
Foto-Nr. 2.04_5: Wand d (Übersicht 1): Innenwand aus Bruchstein und Kalkmörtel; im R.2.04 verm. vorgemauerte Ziegelwand (zweilagig; Läufer-Binder-Verband); Befund 2: mittig in der Wand platzierte Nische mit Korbogengsturz (verm. Ziegel);
Foto-Nr. 2.04_6: Wand d (Übersicht 2): Innenwand aus Bruchstein und Kalkmörtel; Befund 1: Türöffnung mit Korbogengsturz; kein Rahmen/ Brett

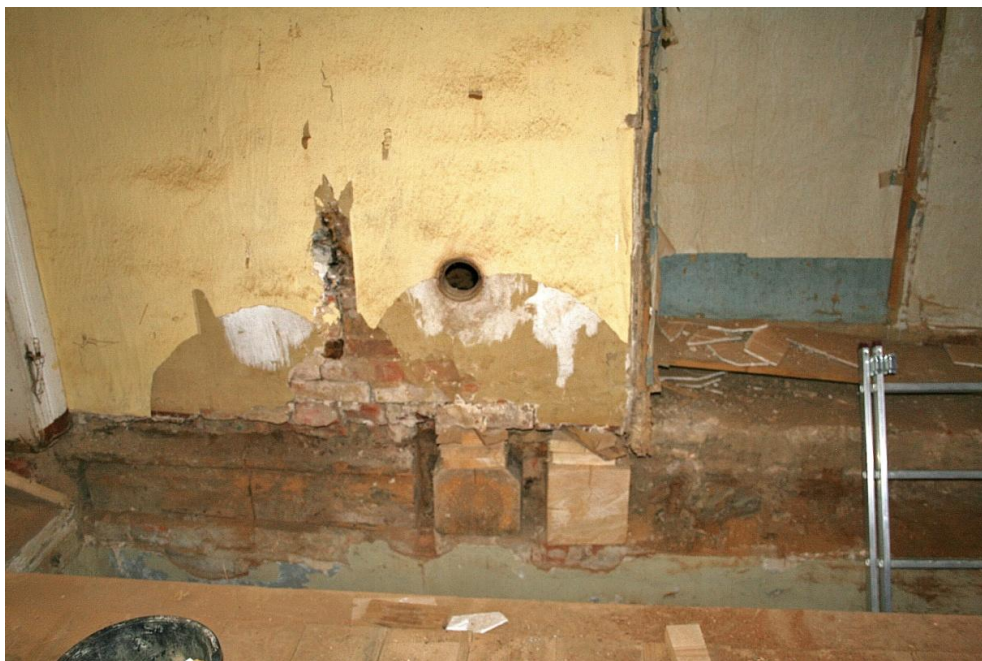
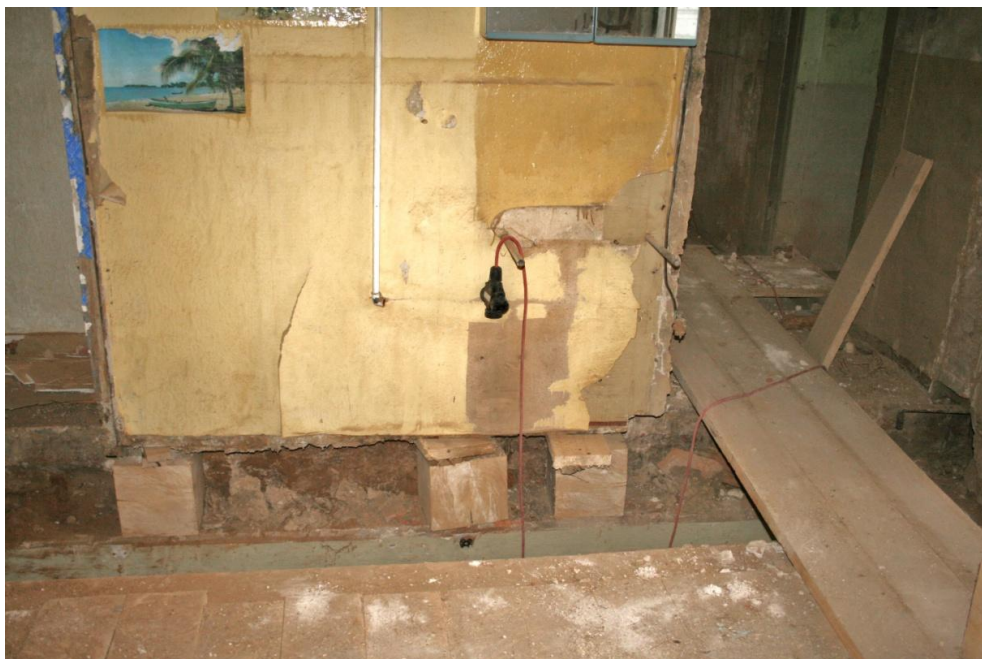
**Foto-Nr. 2.04_7:** Wand d (Detail 1): Holzbalken (Fußboden von R.2.04) in der Innenwand d**Foto-Nr. 2.04_8:** Wand d (Detail 2): Holzbalken (Fußboden von R.2.04) in der Innenwand d

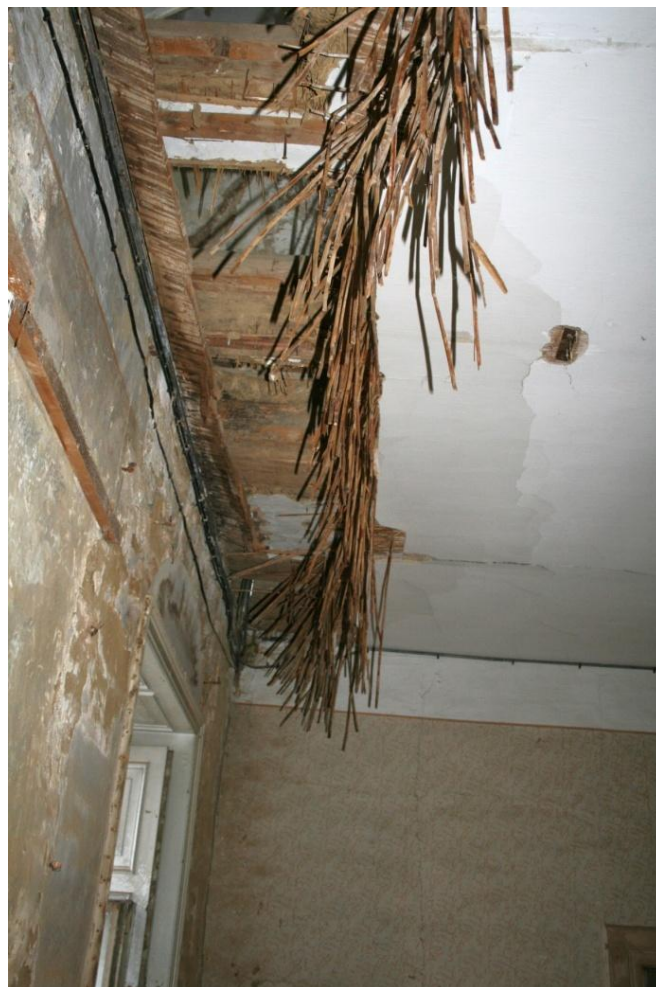
Foto-Nr. 2.04_9: Decke (Detail): Holzdeckenbalken liegen auf Streichbalken vor der nördlichen Außenwand auf; die Decke ist gefachübergreifend mit Stroh/ Lehm und Kalkschlemme verputzt

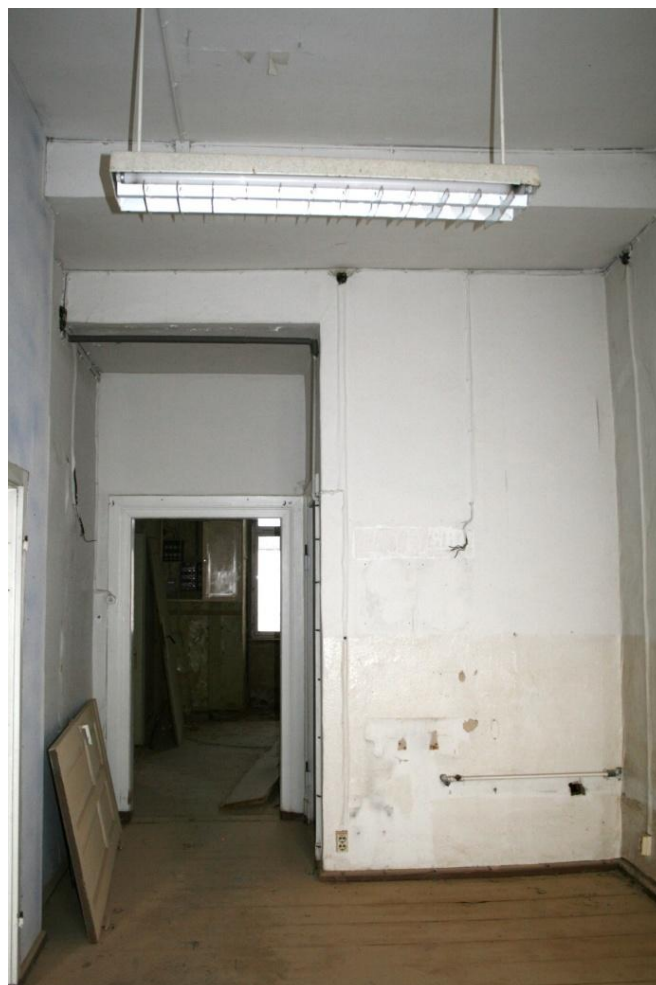
Foto-Nr. 2.05_1: Wand a (Übersicht): Innenwand verm. Holzkonstruktion; verm. 20. Jh. eingefügt;

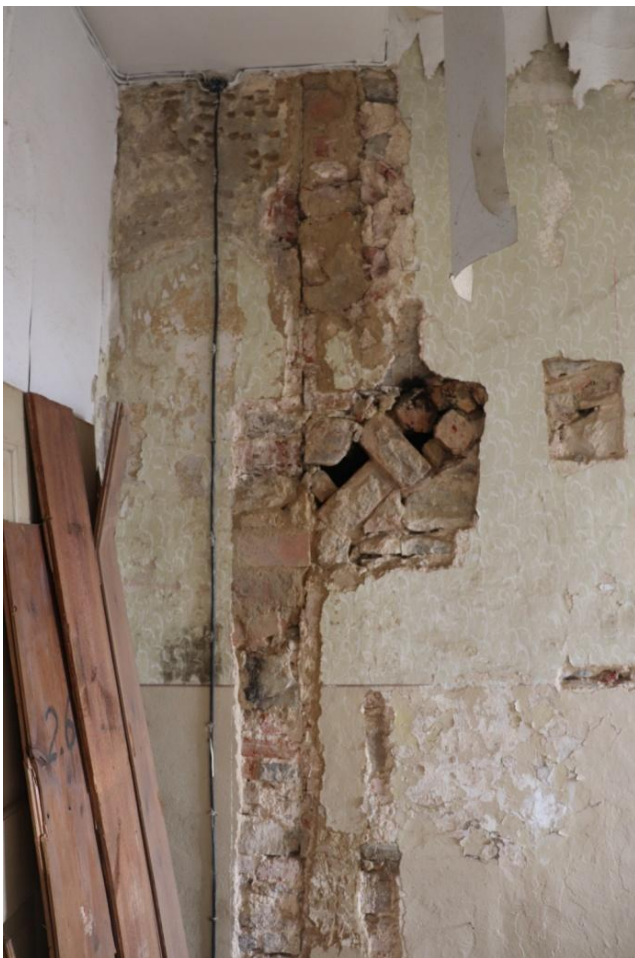
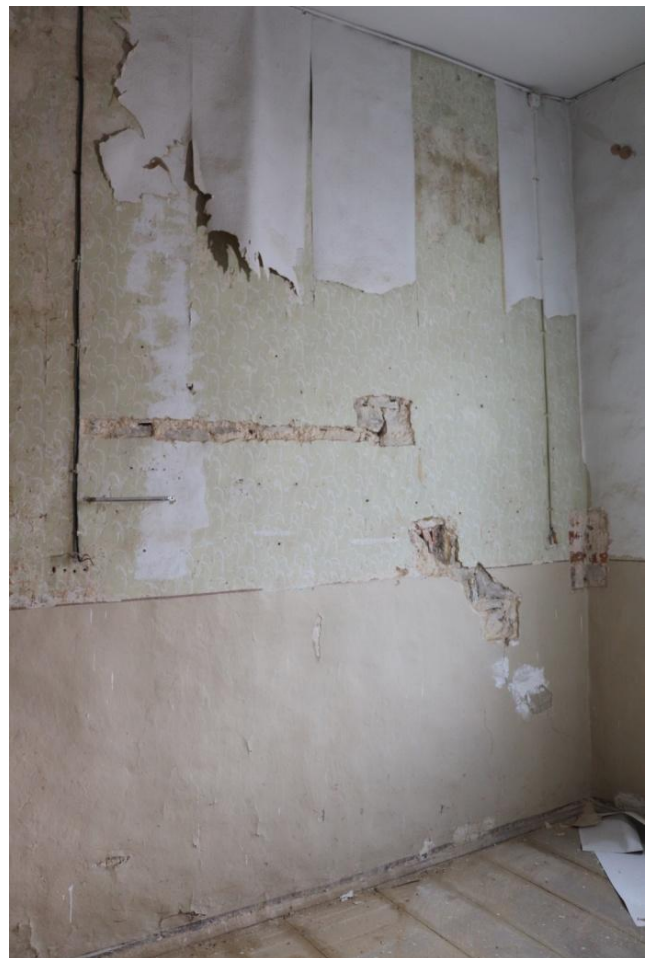
Foto-Nr. 2.05_2: Wand b (Übersicht 1): östliche Außenwand aus Bruchstein und Kalkmörtel (hier nördlicher Teil); dahinter liegend ein Schlot;
 Befund 1: Rauchzug aus Ziegeln

Foto-Nr. 2.05_3: Wand b (Übersicht 2): östliche Außenwand aus Bruchstein und Kalkmörtel (hier südlicher Teil)

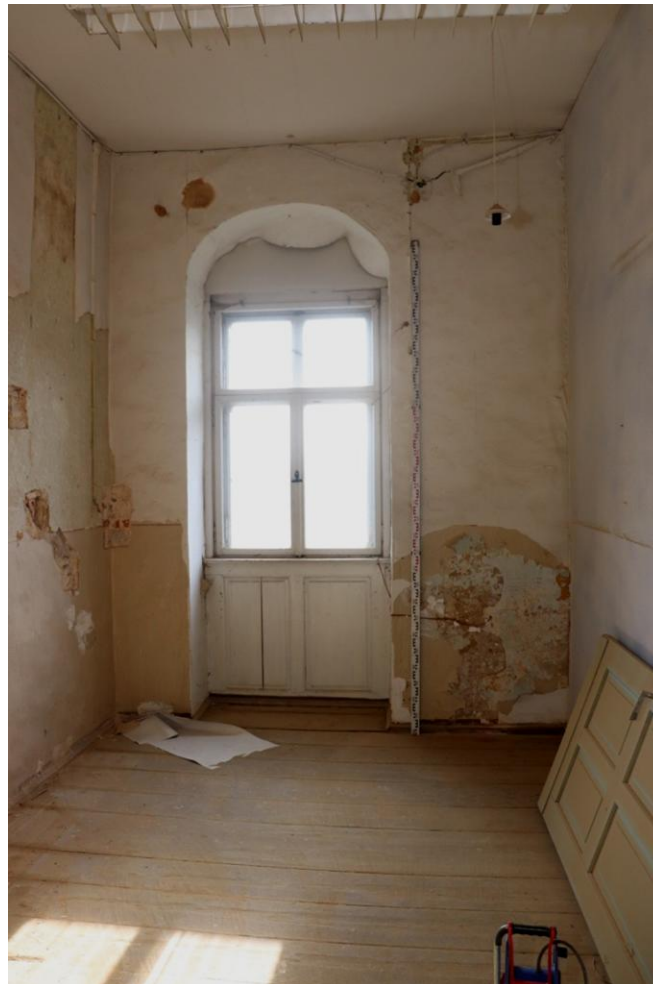
Foto-Nr. 2.05_4: Wand c (Übersicht): Südliche Außenwand aus Bruchstein und Kalkmörtel;
 Befund 1: Fensternische mit Korbbogensturz;
 Fenstergewände: Sandstein; ab 1/3 der Höhe profiliert (Kehle, Rundstab); mit Steinmetzzeichen;
 Fensterrahmen: aus Holz in Schlitz-Zapfen-Verbindung; Kämpfer auf 2/3 der Höhe; 4 Flügel; Ziehknäuf (profiliert als Blüte) und Vorreiber, Eckwinkelbänder, Fitschenbänder

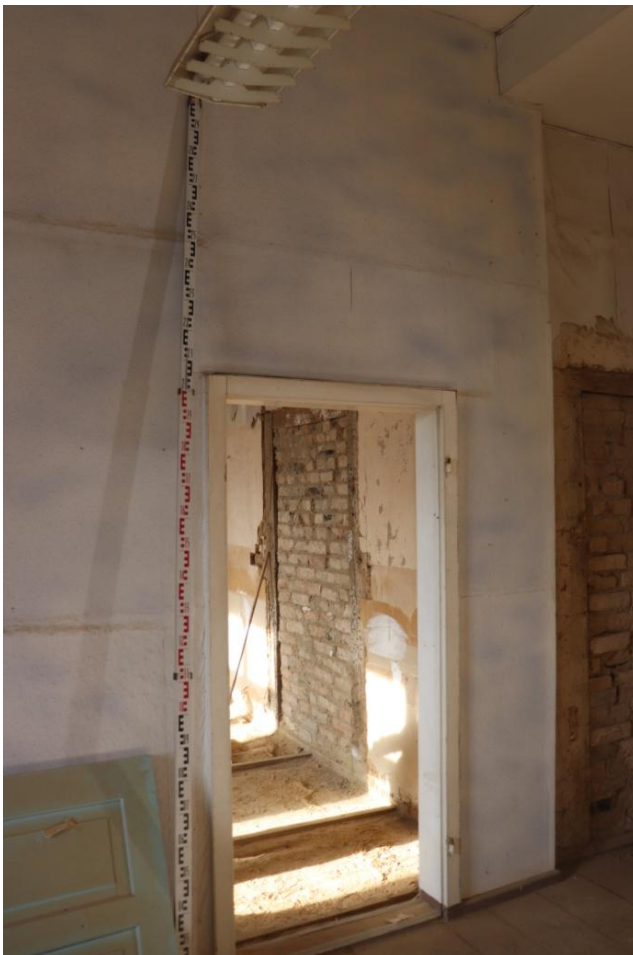
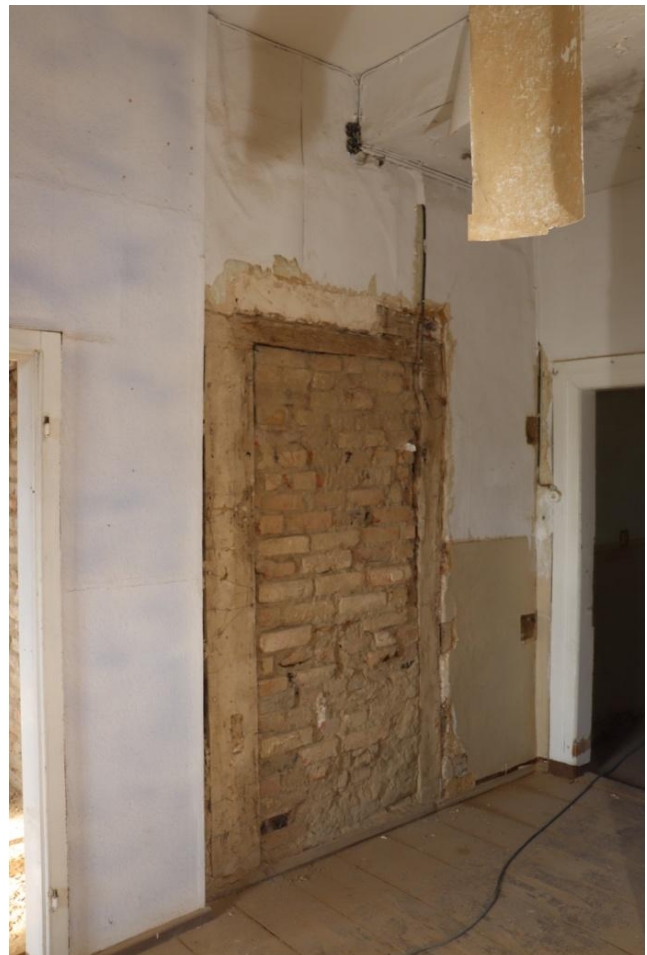
Foto-Nr. 2.05_5: Wand d (Übersicht 1): hier südlicher Teil der Innenwand aus Trockenbauweise; Befund 2: Türöffnung; mit Blendrahmen und Stützkloben am nördlichen Ständer

Foto-Nr. 2.05_6: Wand d (Übersicht 2): hier nördlicher Teil der Innenwand aus Fachwerk (Eiche); Befund 1: Türöffnung verm. nachträglich eingebracht (verm. Sturz und westl. Türständer zweitverwendet); Tür nachträglich verschlossen

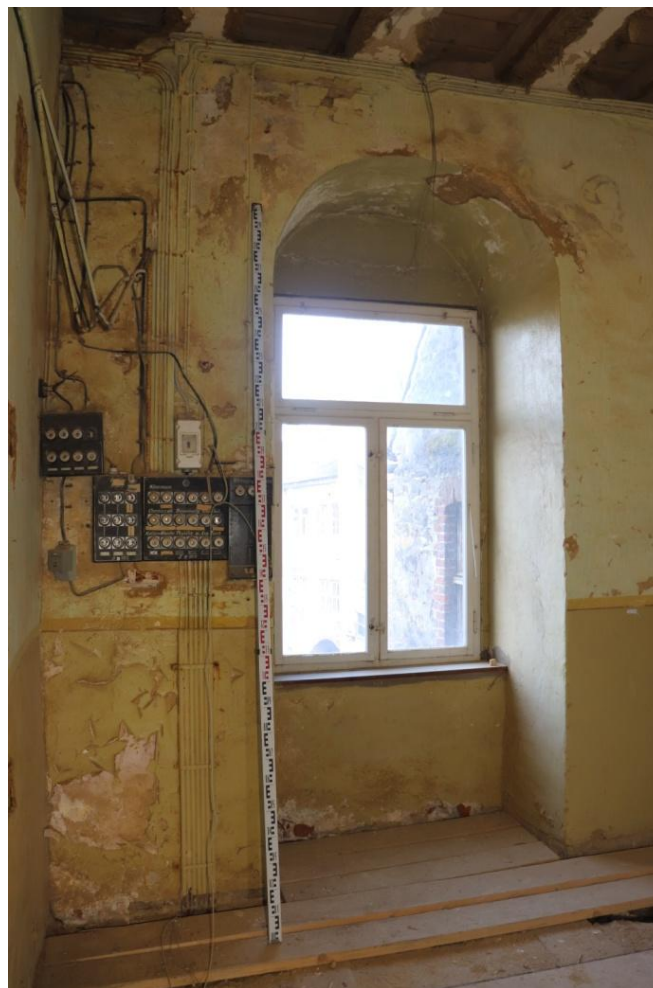
Foto-Nr. 2.06_1: Wand a (Übersicht): Nördliche Außenwand aus Bruchstein und Kalkmörtel;
 Befund1: Fensternische mit Korbboogen;
 Fenstergewände: Sandstein; scharriert mit Schlussstein,
 Fensterrahmen: aus Holz in Schlitz-Zapfen-Verbindung; Kämpfer auf ca. 2/3 der Höhe; 4 Flügel;
 Eckwinkelband, Fitschenband mit Modifikation eines Mensch-Ärger-Dich-Nicht-Knopf und mittiger Olive

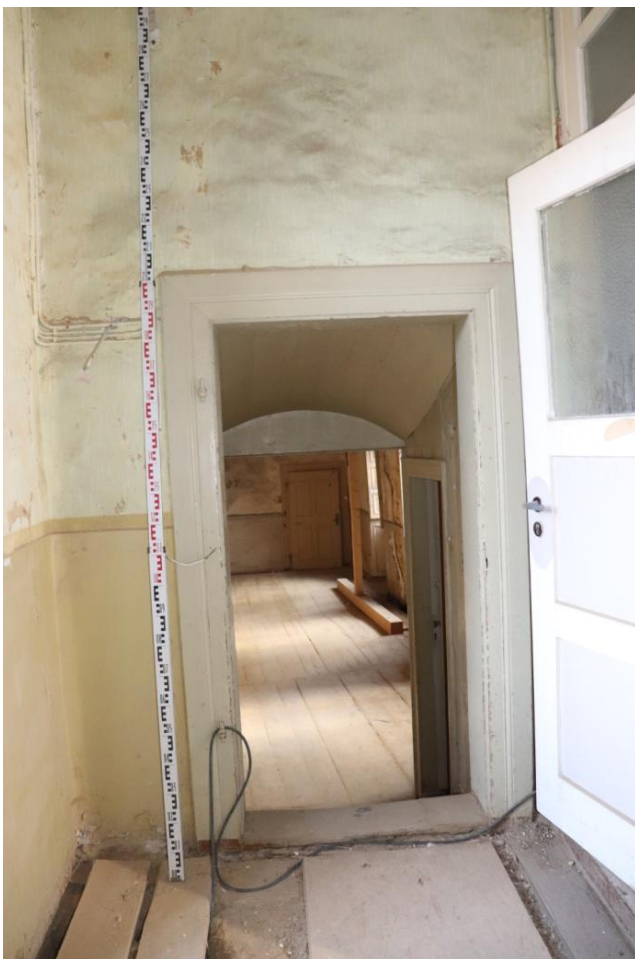
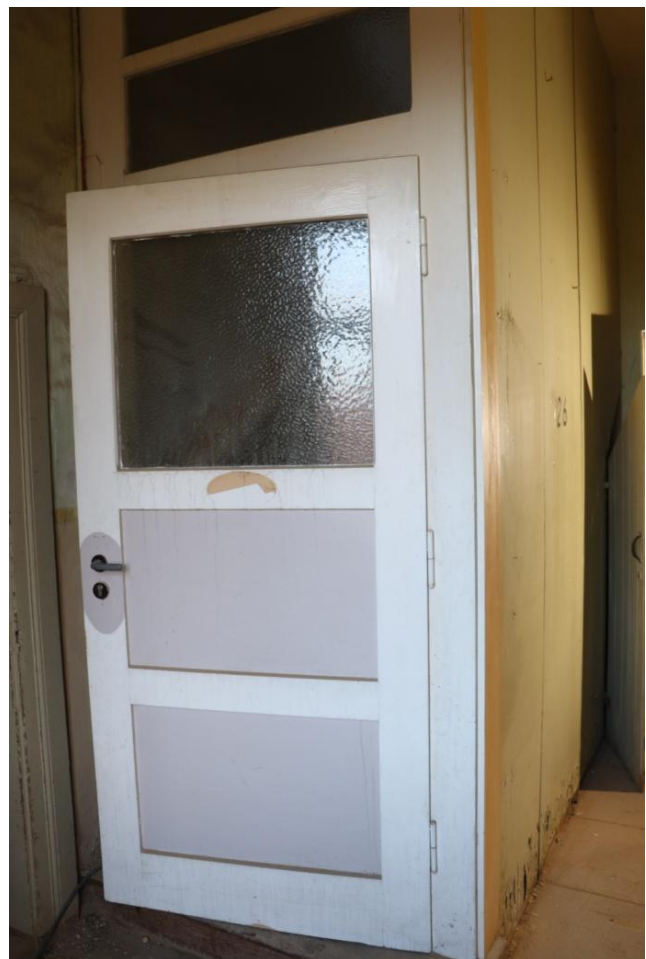
Foto-Nr. 2.06_2: Wand b: Östliche Außenwand/ Trennwand aus Bruchstein und Kalkmörtel;
 Befund 1: Türöffnung mit profiliertem Blendrahmen
Foto-Nr. 2.06_3: Wand b Östliche Außenwand/ Trennwand aus Bruchstein und Kalkmörtel;
 hier Befund 2: Holzkonstruktion/ Einhausung der nachträglich eingebauten Dachgeschosstreppe

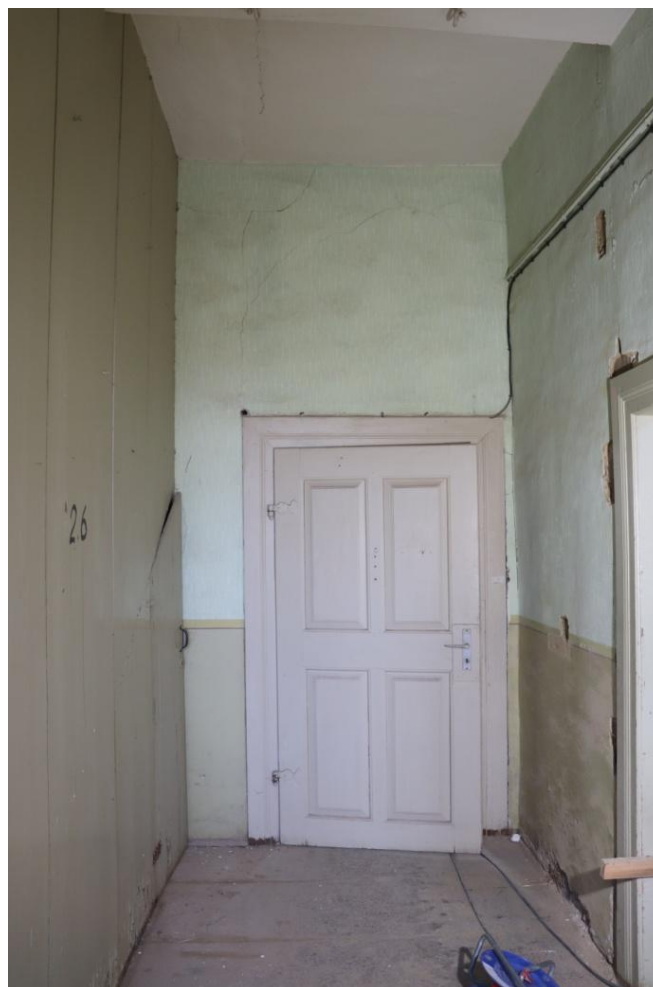
Foto-Nr. 2.06_4: Wand c (Übersicht): Innenwand Holzkonstruktion; mit Befund 1: Türöffnung mit profiliertem Blendrahmen; Türblatt: gestemmte Rahmenfüllungstür mit 4 Füllungsfeldern; Füllungsfelder mit mittig platzierter Spiegelfläche; Stützkloben, Schaufelbänder; nachträglich ergänztes Türschloss

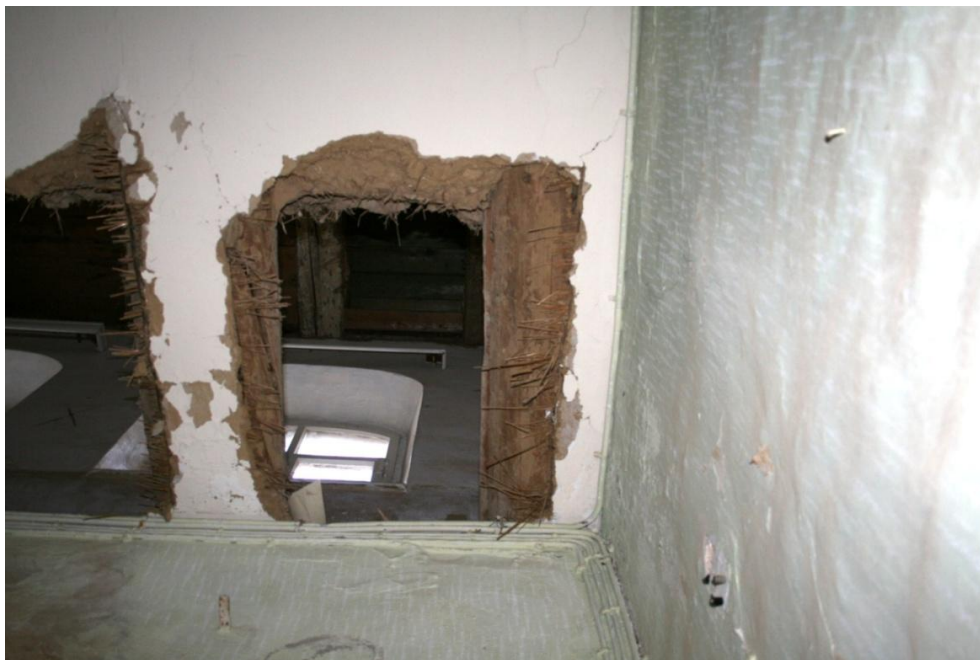
Foto-Nr. 2.06_5: Decke (Übersicht): Holzdeckenbalken; Deckenfelder mit Lehmwickeln; Decke abgehängt

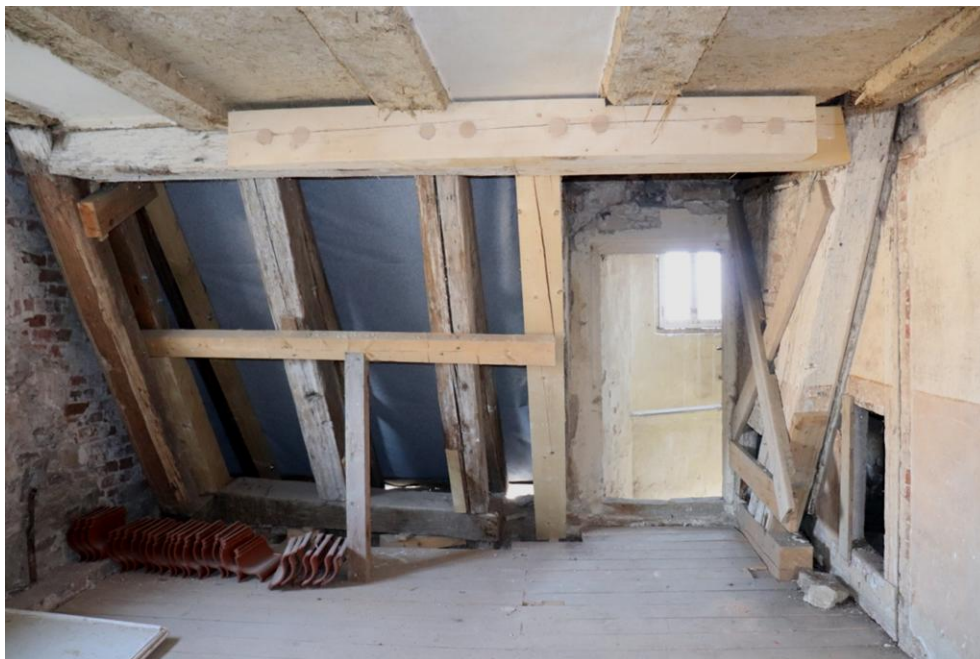
Foto-Nr. 3.01_1: Wand a (Übersicht): nördliche Dachkonstruktion; 4 Leersparren, Kehlbalken der Dachkonstruktion sind gleichzeitig Deckenbalken des 1. Dachgeschosses

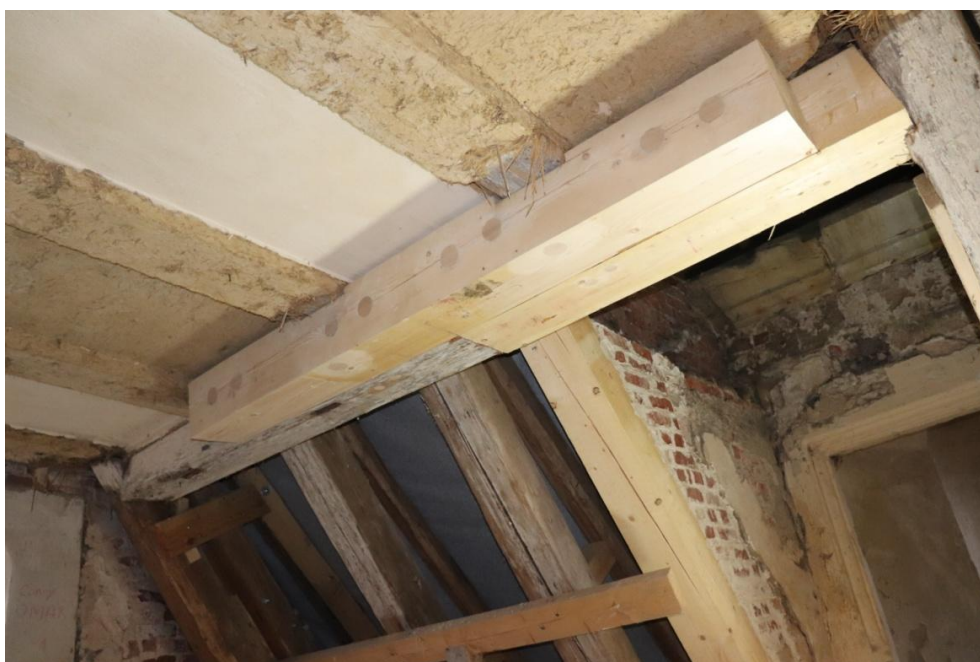
Foto-Nr. 3.01_2: Wand a (Detail 1): Befund 1: Türnische mit Segmentbogensturz; Türöffnung: Sandstein-gewände der Renaissance führt zum im 16. Jahrhundert angebauten Wendelstein. Profilierung des Gewändes mit Fäse in einer Volutenform auslaufend

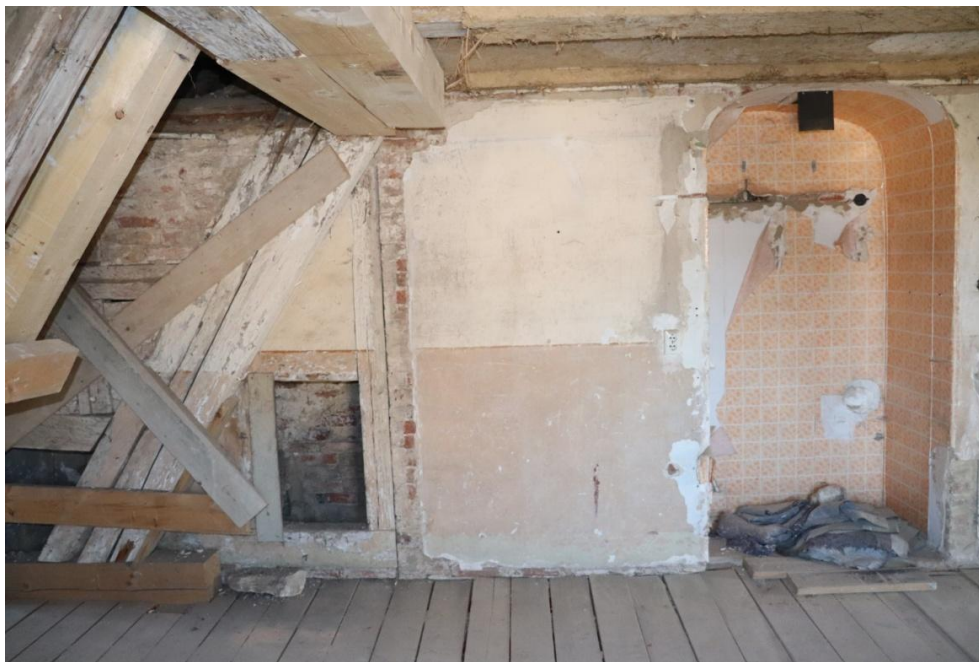
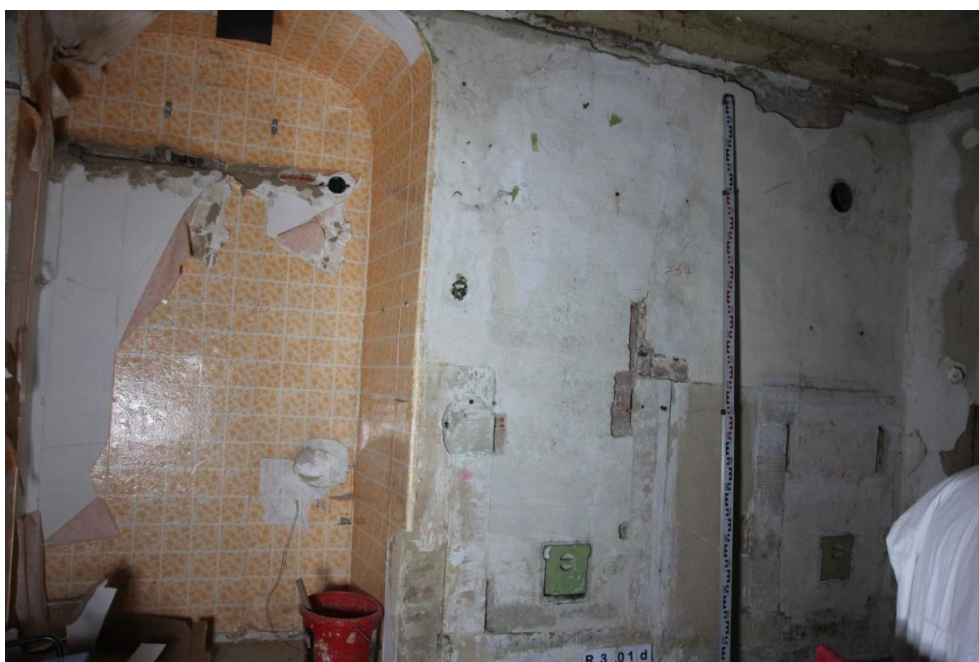
Foto-Nr. 3.01_3: Wand b (Übersicht 1): nicht einheitliche Innenwand; nördlicher Teil Fachwerk (unter Vollgespärre stehend), Ständer zapfen in Schwelle und Kehl-/ Deckenbalken;
Foto-Nr. 3.01_4: Wand b (Übersicht 2): nicht einheitliche Innenwand; südlicher Teil Ziegel in Kalkmörtel;
Befund 1: Türnische mit Korbogensturz; Türgewände: Ständer, Schwelle, Sturz aus Holz; Türöffnung verschlossen; Befund 2: 2 rechteckige Kaminöffnungen, Sandsteingewände scharriert

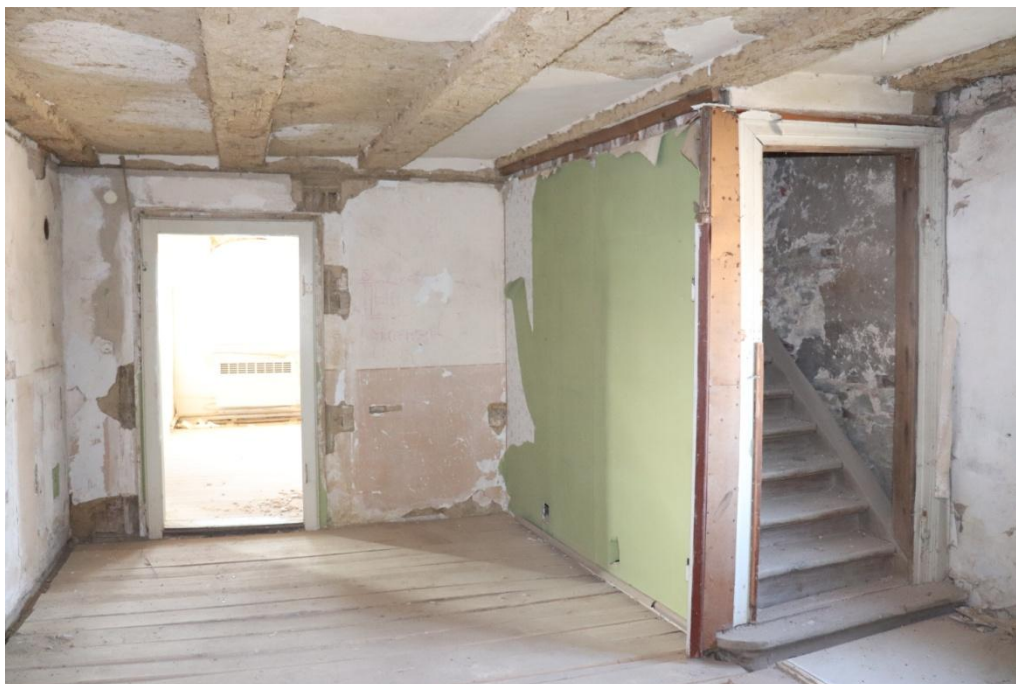
Foto-Nr. 3.01_5: Wand c (Übersicht): Innenwand aus Fachwerkwand (Eiche); Ständer zapfen in Schwelle und Rähm; Riegel in Ständer gezapft mit Holznagel gesichert; 2 Riegellagen; Gefache: Ziegelsteine und Bruchsteine in Kalkmörtel
 Putz: gefachübergreifender Strohlehmputz; Holzleiste mit handgeschmiedeten Nägeln als Putzträger;
Befund 1: Türöffnung mit geradem Sturz; Blendrahmen
