Objekt: Schloss Erxleben - Joachimsbau

GEBÄUDEBUCH - SCHLOSS ERXLEBEN II

Eine zusammenfassende Dokumentation

Modellhafte Anwendung der Heißluftbehandlung als denkmalgerechte ressourcenschonende Methode zur Restaurierung national wertvoller Güter am Beispiel von Schloss Erxleben (Aktenzeichen: 33302/01-45)

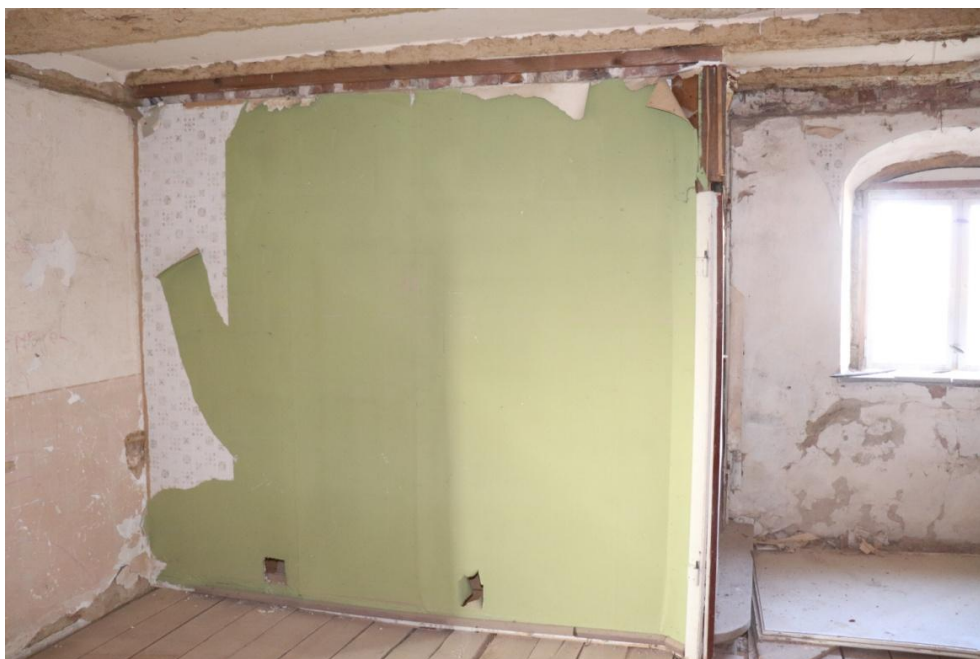
Foto-Nr. 3.01_6: Wand d (Übersicht 1): Westliche Giebelwand; Bruchstein in Kalkmörtel; Giebel möglicherweise mit Ziegeln nach Norden erweitert;

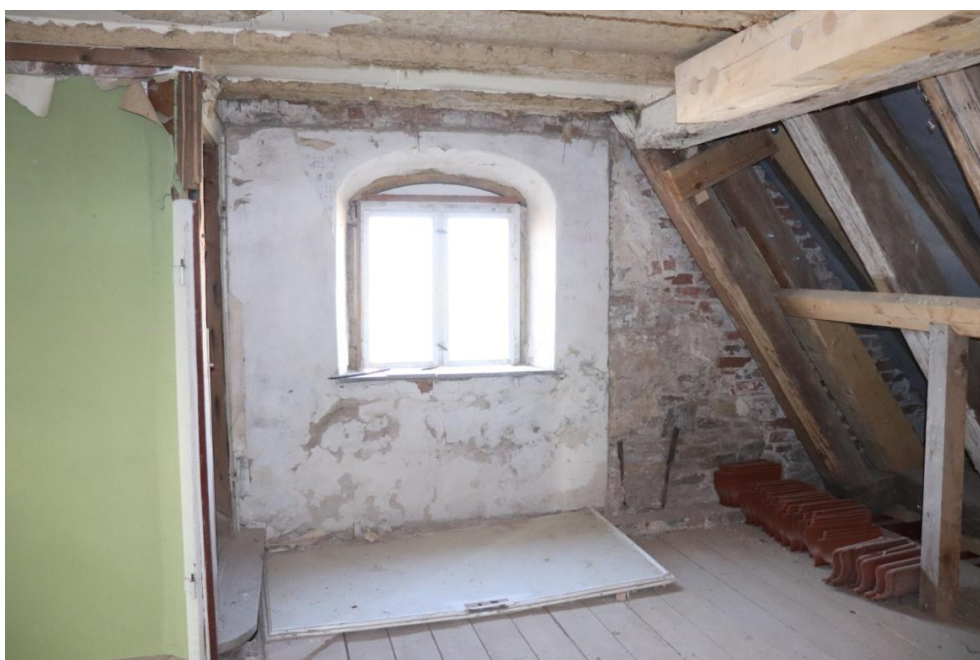
Foto-Nr. 3.01_7: Wand d (Übersicht 2): Westliche Giebelwand; Bruchstein in Kalkmörtel; Giebel möglicherweise mit Ziegeln nach Norden erweitert;

Befund 2: Fensternische mit Korbbogensturz; Fensteröffnung mit geradem Sturz; Rahmen: Holz, 2 Flügel;

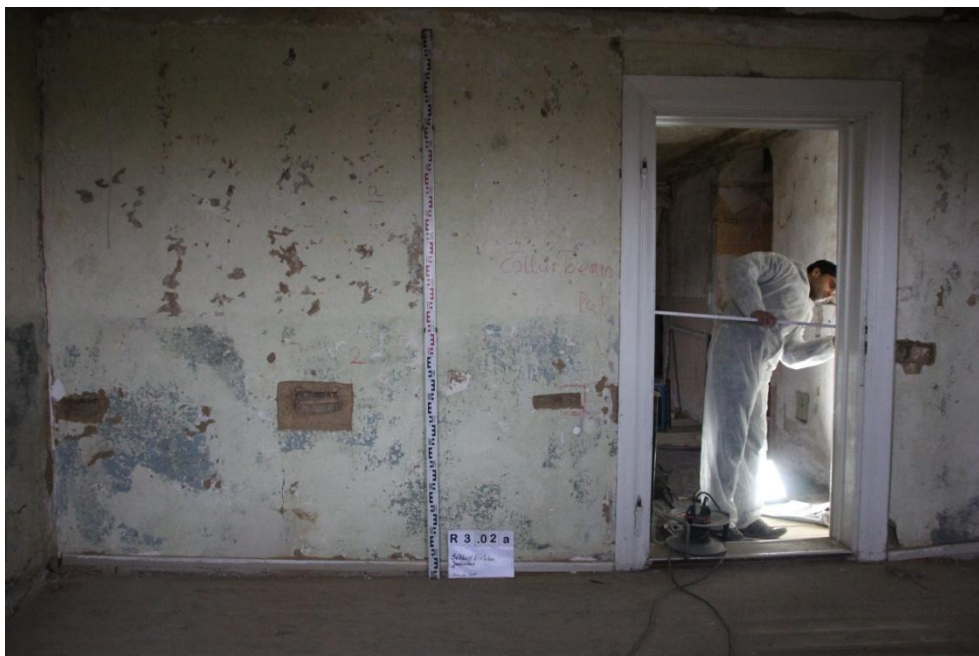
Foto-Nr. 3.02_1: Wand a (Übersicht): Innenwand aus Fachwerkwand (Eiche); Ständer zapfen in Schwelle und Rähm; Riegel in Ständer gezapft mit Holznagel gesichert; 2 Riegellagen; Gefache: Ziegelsteine und Bruchsteine in Kalkmörtel; Putz: gefachübergreifender Strohlehmputz; Holzleiste mit handgeschmiedeten Nägeln als Putzträger; Befund 1: Türöffnung; Blendrahmen

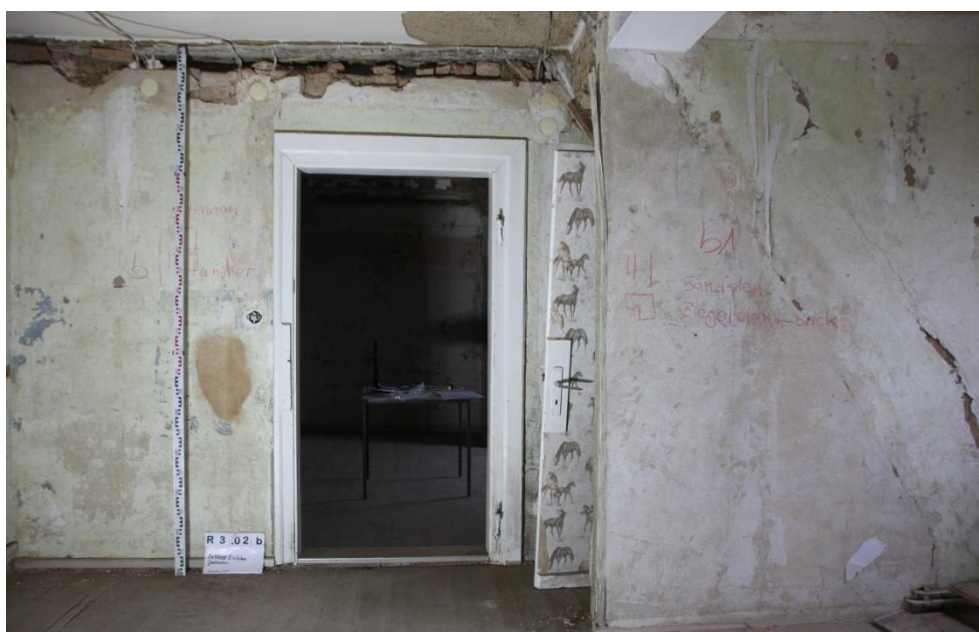
Foto-Nr. 3.02_2: Wand b (Übersicht): Innenwand aus Ziegel in Kalksandputz; seitlich noch Ständer der ursprünglichen Fachwerkstruktur vorhanden; Befund 1: Türöffnung mit geradem Sturz; profiliertem Blendrahmen; Befund 2: vor der Wand b errichtete Wand b1; Untermauerung des Vollgespärre des Dachgeschosses; Sparren liegende Stuhlsäule mit Kehlbalken überblattet; Kehlbalken auf Längsrähm liegend, Längsrähm in Ausklinkung der liegenden Stuhlsäule gezapft

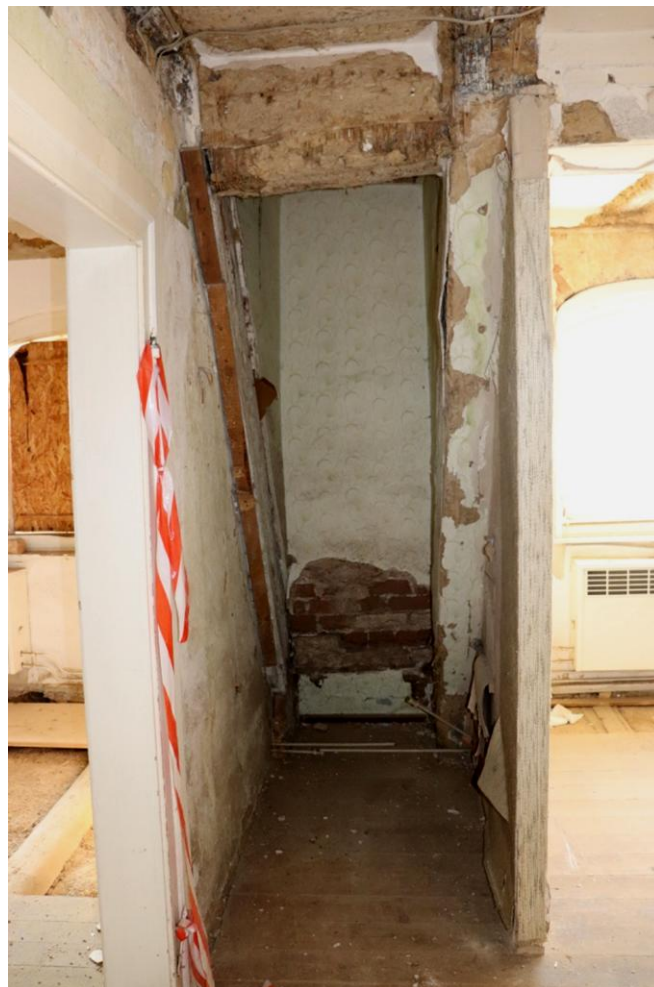
Foto-Nr. 3.02_3: Wand b (Detail): Blick in den Zwischenraum zwischen Trennwand b und der Untermauerung des Vollgespärres b1

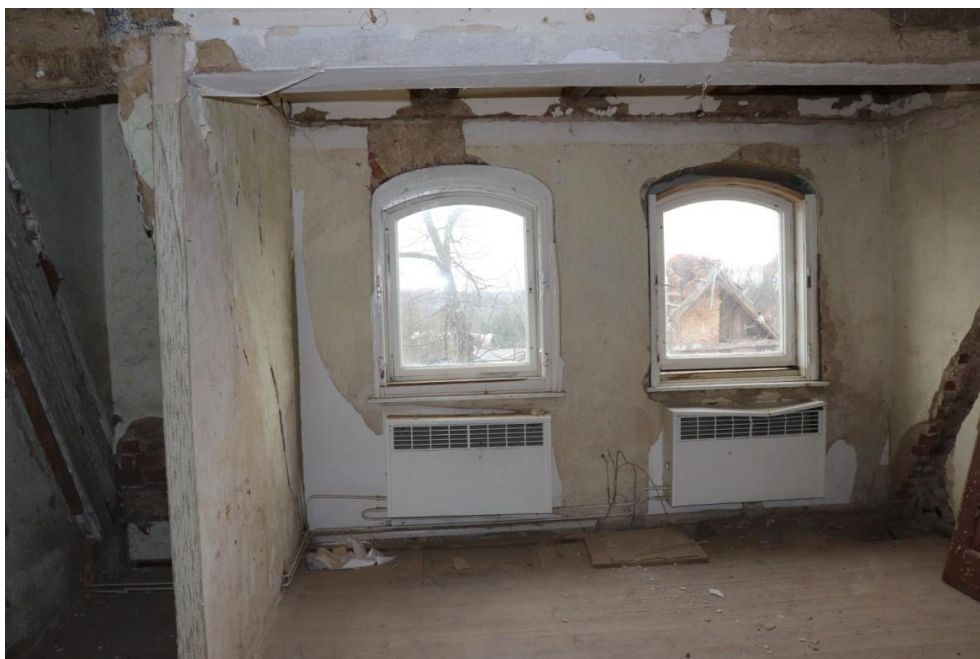
Foto-Nr. 3.02_4: Wand c (Übersicht): Südliche Außenwand (Stumpf des Zwerchhauses) aus Bruchstein in Kalkmörtel; Befund 1,2: Fensteröffnungen mit Segmentbogensturz;

Gewände: Sandstein, scharriert und verkröpft; Rahmen: Holz in Schlitz-Zapfen-Verbindung; ein Flügel

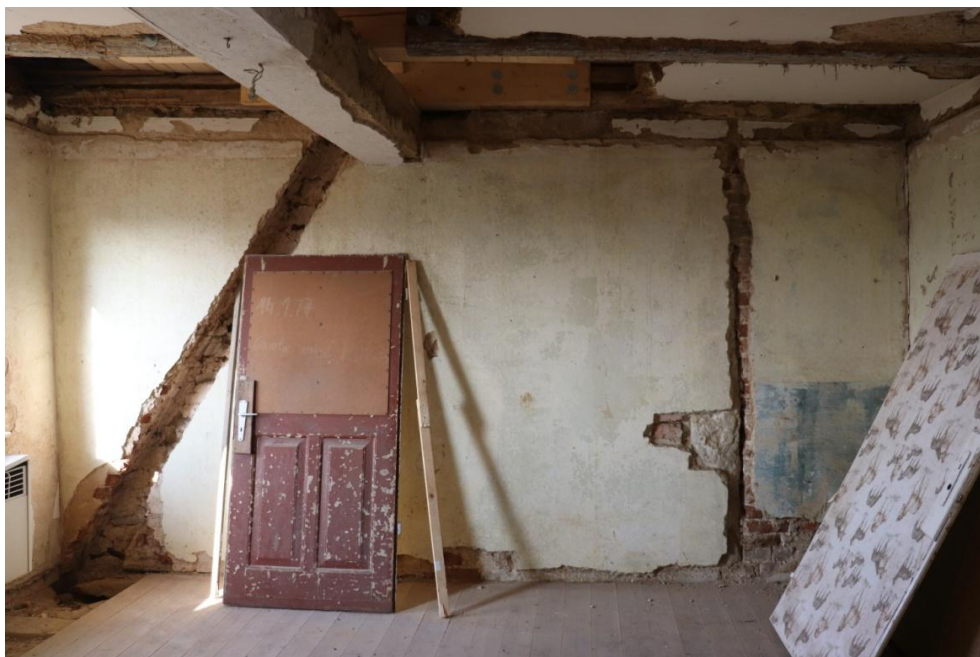
Foto-Nr. 3.02_5: Wand d (Übersicht): westlicher Außengiebel aus Bruchstein in Kalkmörtel; mit Befund 1: Abortschacht am Westgiebel; mit Konsolstein - typisch für Renaissance

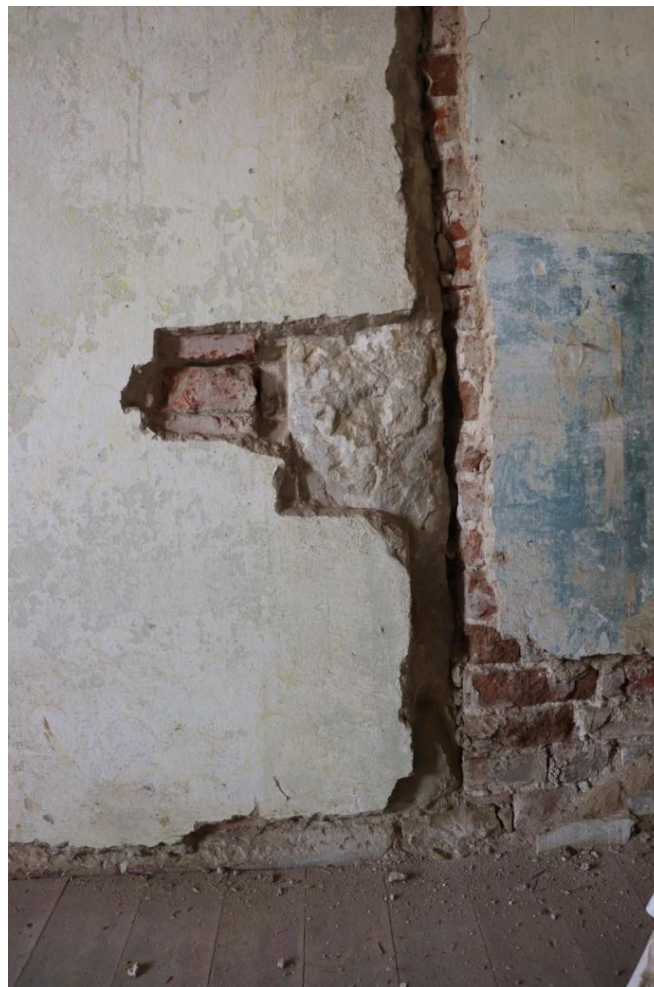
Foto-Nr. 3.01_6: Wand d (Übersicht 1): Befund 1: Wandöffnung mit Sandsteingewände zu einem Abortschacht am Westgiebel; mit Konsolstein - typisch für Renaissance; Türöffnung mit Ziegeln verschlossen

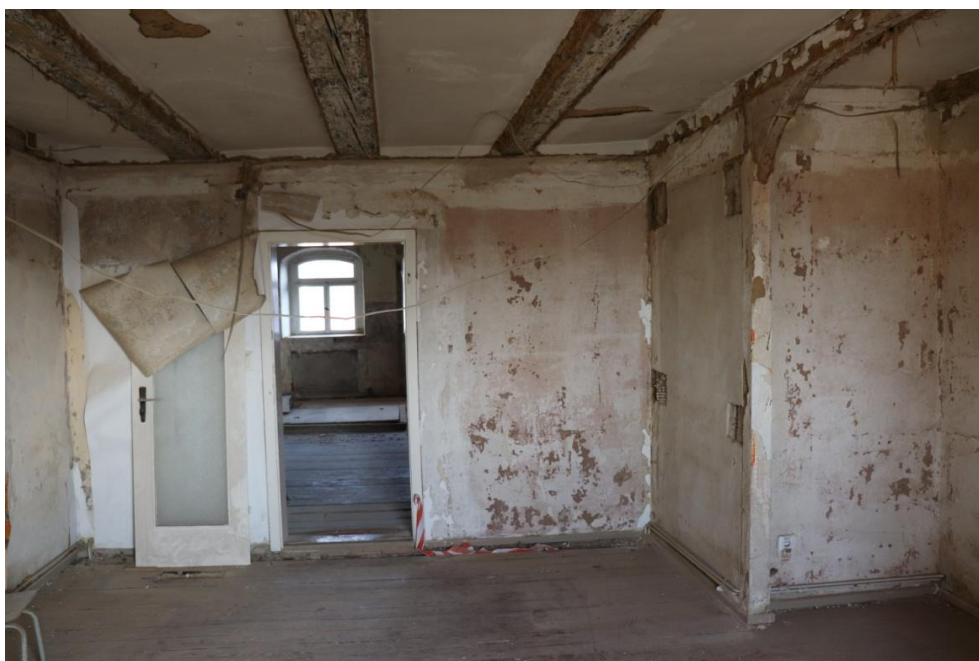
Foto-Nr. 3.03_1: Wand a (Übersicht): Innenwand aus Fachwerkwand (Eiche); Ständer zapfen in Schwell und Unterzug; Riegel zapfen in Ständer und sind mit Holznagel gesichert; 2 Riegellagen; Gefache: Ziegel- und Bruchsteine in Kalkmörtel; Putz: gefachübergreifender Strohlehmputz; Holzleiste mit handgeschmiedeten Nägeln als Putzträger; Befund 1: Türöffnung; Blendrahmen, im Bereich der Türöffnung 10 cm nachträglich aufgemauert

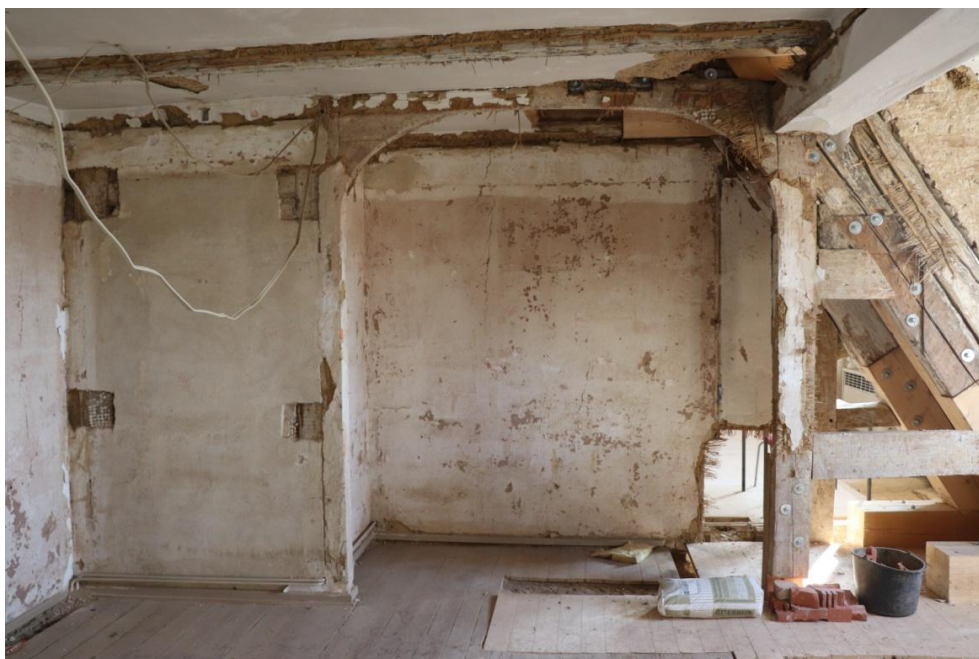
Foto-Nr. 3.03_2: Wand b (Übersicht 1): Innenwand aus Fachwerkwand (Eiche); Ständer zapfen in Schwelle und Kehl-/ Deckenbalken; Riegel zapfen in Ständer mit Holznagel gesichert; 2 Riegellagen Gefache: Ziegelsteine und Bruchsteine in Kalkmörtel; Putz: gefachübergreifender Strohlehmputz; Holzleiste mit handgeschmiedeten Nägeln als Putzträger; Befund 2: Nische mit hölzernem Korbbogensturz

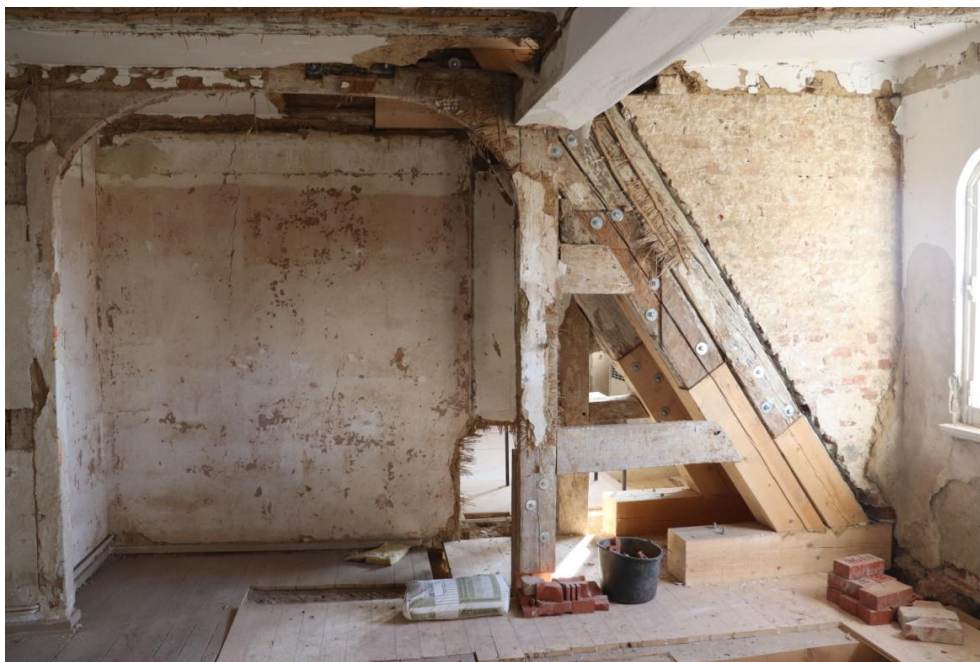
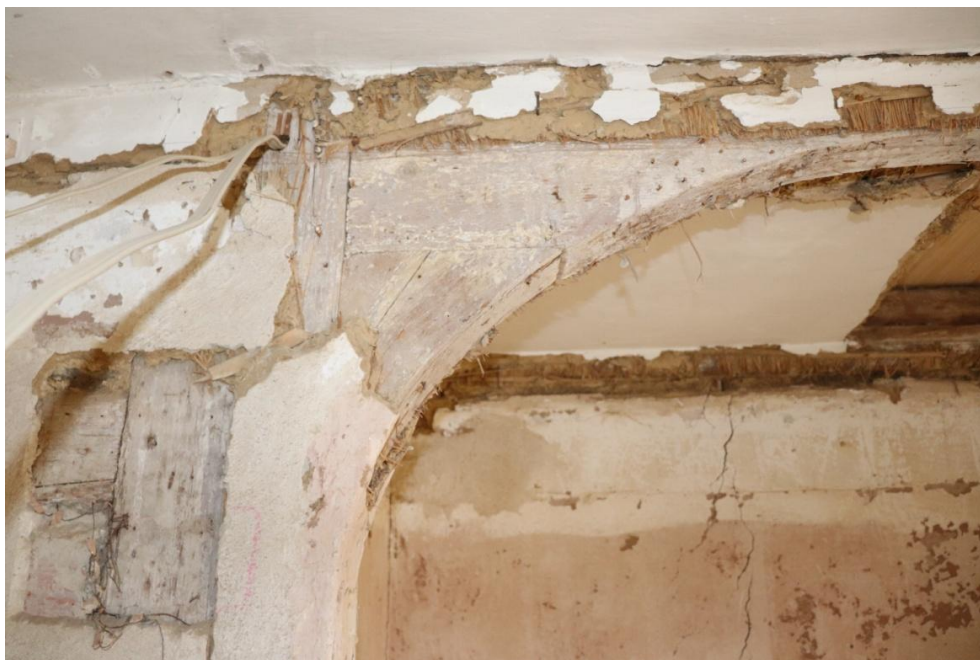
Foto-Nr. 3.03_3: Wand b (Übersicht 2): Innenwand aus Fachwerkwand (Eiche);
Befund 1: vor der Wand b errichtete Wand b1; Untermauerung des Vollgespärre des Dachgeschosses;
 Sparren liegende Stuhlsäule mit Kehlbalken überblattet; Kehlbalken auf Längsrähm liegend, Längsrähm in
 Ausklinkung der liegenden Stuhlsäule gezapft
Foto-Nr. 3.03_5: Wand b (Befund 2): aus Holz geformter Sturz der Nische

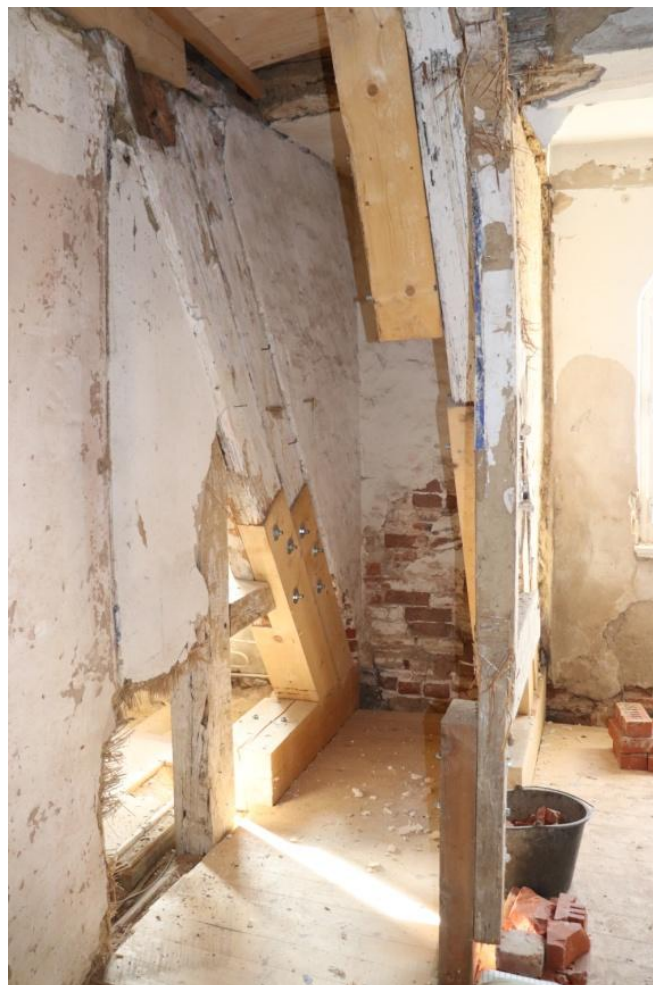
Foto-Nr. 3.03_4: Wand b (Befund 1): Blick in den Zwischenraum zwischen Trennwand b und Untermauerung des Vollgesparres b1

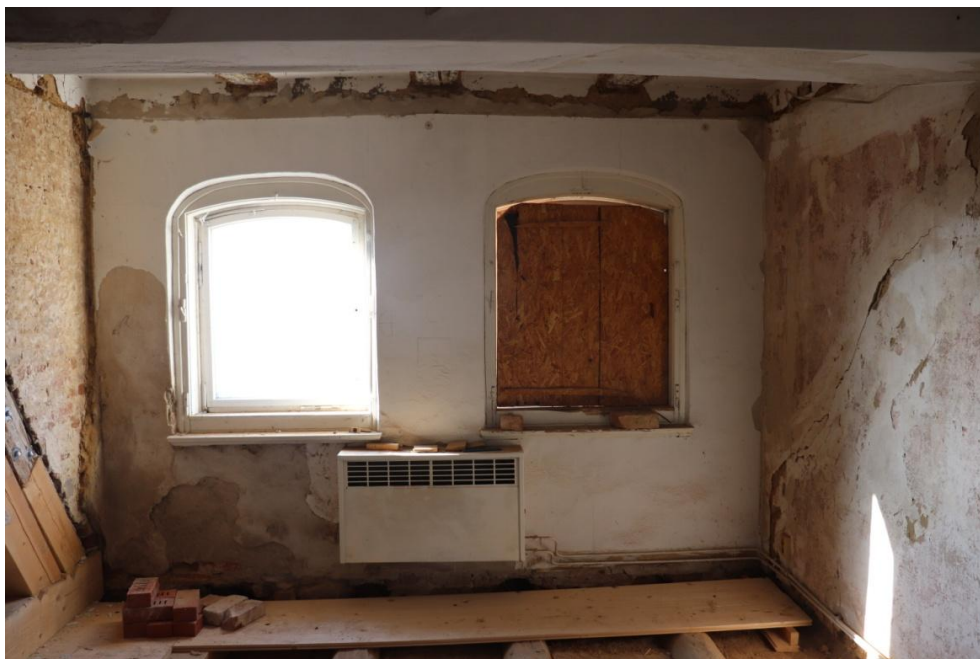
Foto-Nr. 3.03_6: Wand c (Übersicht 1): Südliche Außenwand (Stumpf des Zwerchhauses) aus Bruchstein in Kalkmörtel; Befund 1,2: Fensteröffnungen mit Segmentbogensturz; Gewände: Sandstein, scharriert und verkröpft; Rahmen: Holz in Schlitz-Zapfen-Verbindung; ein Flügel

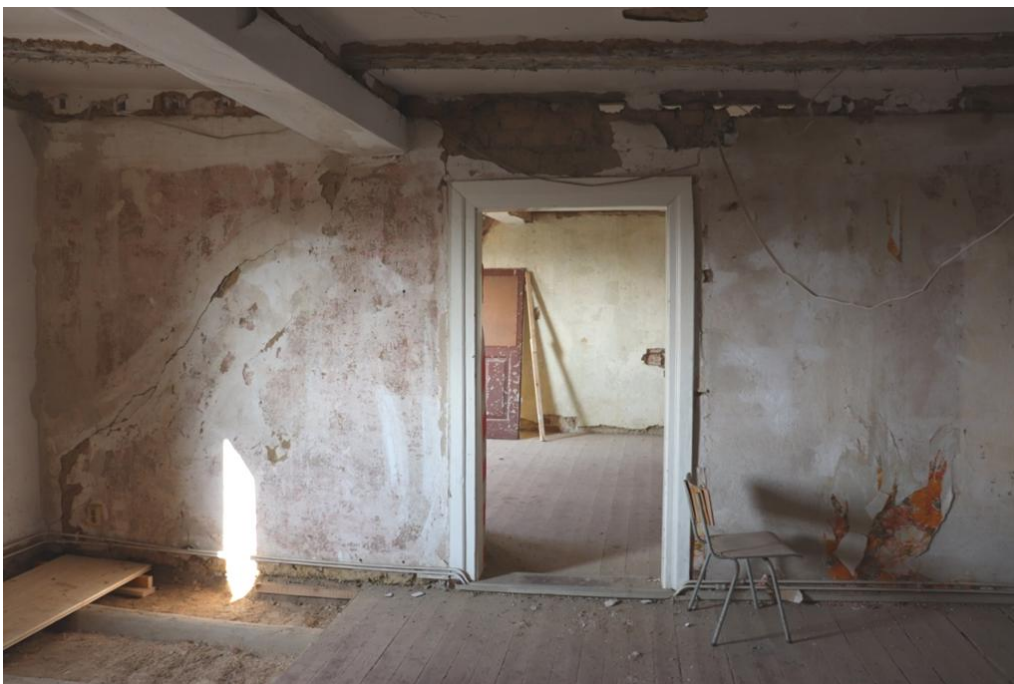
Foto-Nr. 3.03_7: Wand d (Übersicht 1): Innenwand aus Ziegel in Kalksandputz; seitlich noch Ständer der ursprünglichen Fachwerkkonstruktion vorhanden

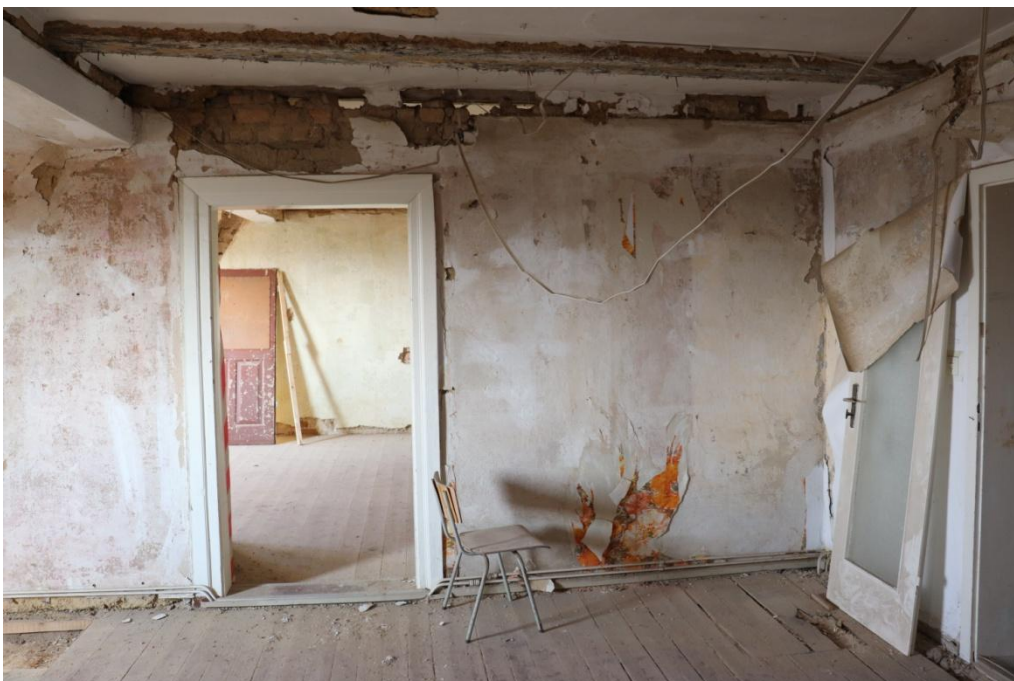
Foto-Nr. 3.03_8: Wand d (Übersicht 2): Innenwand aus Ziegel in Kalksandputz;

Befund 2: Türöffnung mit geradem Sturz; Blendrahmen

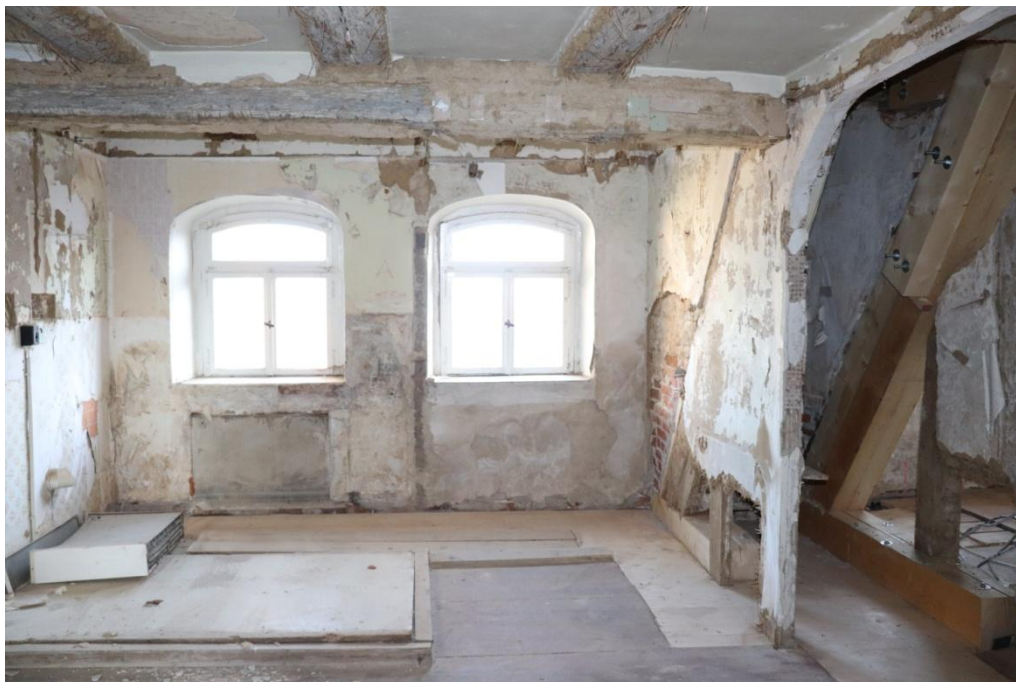
Foto-Nr. 3.04_1: Wand a (Übersicht): Nördliche Außenwand (Stumpf des Zwerchhauses) aus Bruchstein in Kalkmörtel; Befund 1,2: Fensteröffnungen mit Segmentbogensturz;
Gewände: Sandstein, scharriert und verkröpft; Rahmen: Holz in Schlitz-Zapfen-Verbindung; Kämpfer auf 2/3 der Höhe; 2 Flügel und 1 Oberlicht

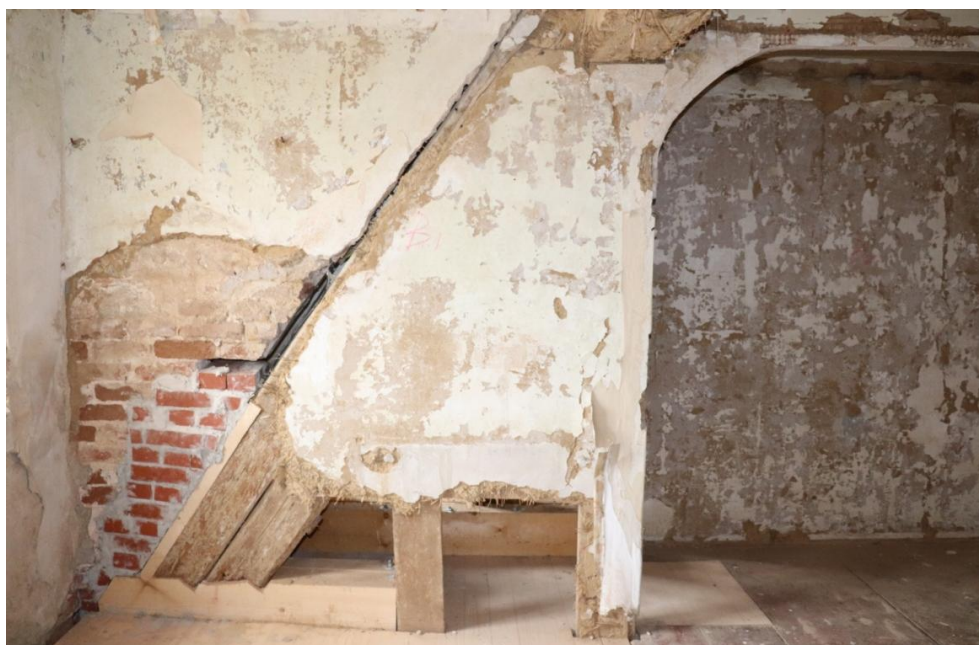
Foto-Nr. 3.04_2: Wand b (Übersicht 1): Innenwand aus Fachwerkwand (Eiche); Ständer zapfen in Schwelle und Kehl-/ Deckenbalken; Riegel zapfen in Ständer mit Holznagel gesichert; 2 Riegellagen; Gefache: Ziegelsteine und Bruchsteine in Kalkmörtel; Putz: gefachübergreifender Strohhempputz; Holzleiste mit handgeschmiedeten Nägeln als Putzträger; Befund 1: vor der Wand b errichtete Wand b1; Untermauerung des Vollgespärre des Dachgeschosses; Sparren liegende Stuhlsäule mit Kehlbalken überblattet; Kehlbalken auf Längsrähm liegend, Längsrähm in Ausklinkung der liegenden Stuhlsäule gezapft; Befund 2: Nische mit hölzernem Korbbogensturz

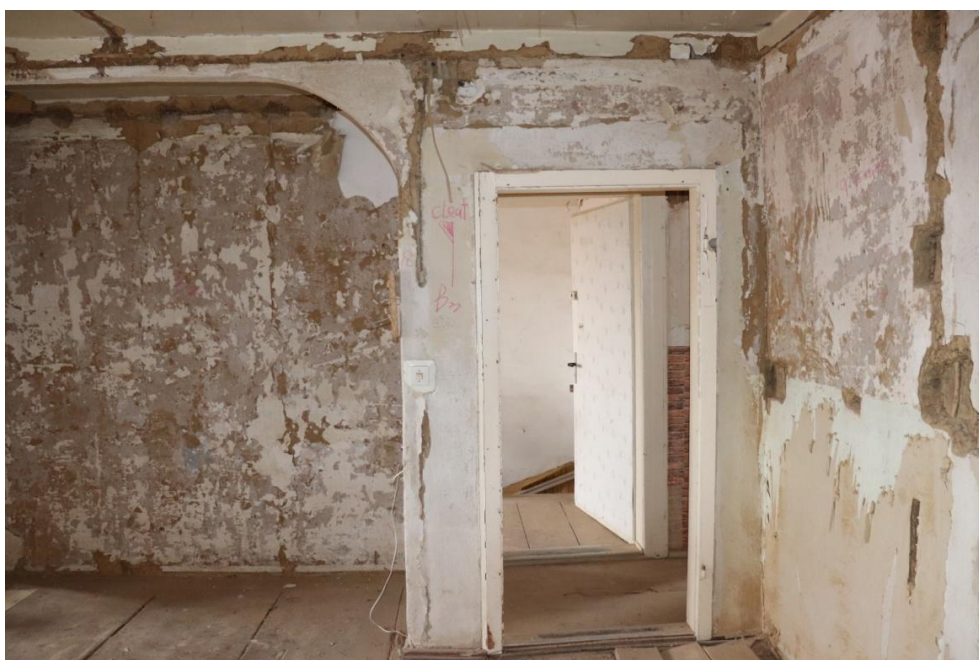
Foto-Nr. 3.04_3: Wand b (Übersicht 2): Innenwand aus Fachwerkwand (Eiche); Befund 3: Türöffnung mit geradem Sturz; Blendrahmen

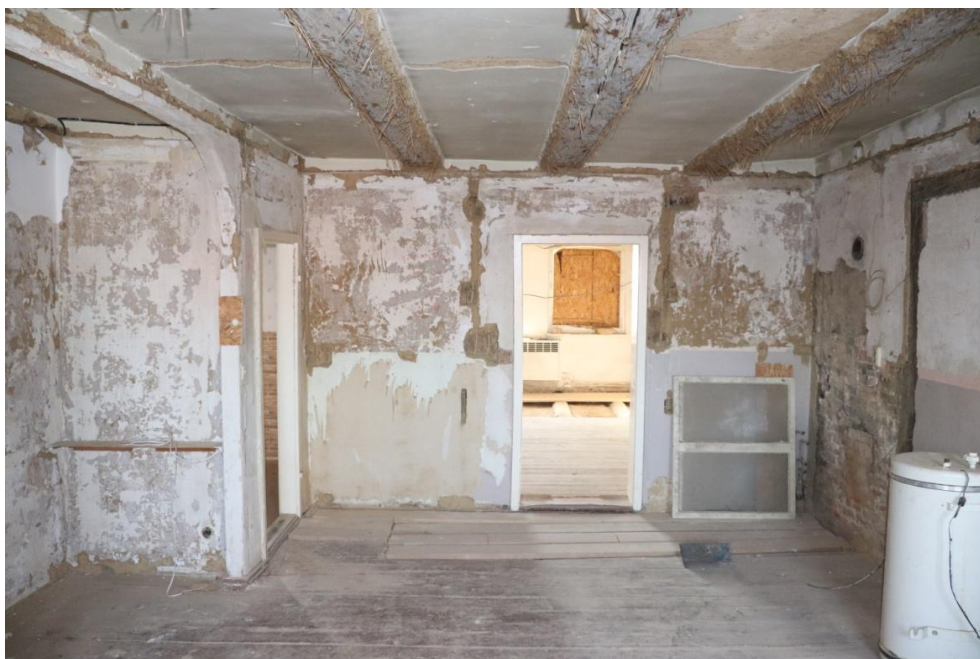
Foto-Nr. 3.04_4: Wand c (Übersicht): Innenwand aus Fachwerkwand (Eiche); Ständer zapfen in Schwelle und Unterzug; Riegel zapfen in Ständer mit Holznagel gesichert; 2 Riegellagen
 Gefache: Ziegelsteine und Bruchsteine in Kalkmörtel; Putz: gefachübergreifender Strohhempmputz; Holzleiste mit handgeschmiedeten Nägeln als Putzträger; Befund 1: Türöffnung mit geradem Sturz; Blendrahmen
Foto-Nr. 3.04_5: Wand c (Detail 1): Befundöffnung; gefachübergreifender Strohhempmputz; Holzleiste mit handgeschmiedeten Nägeln als Putzträger

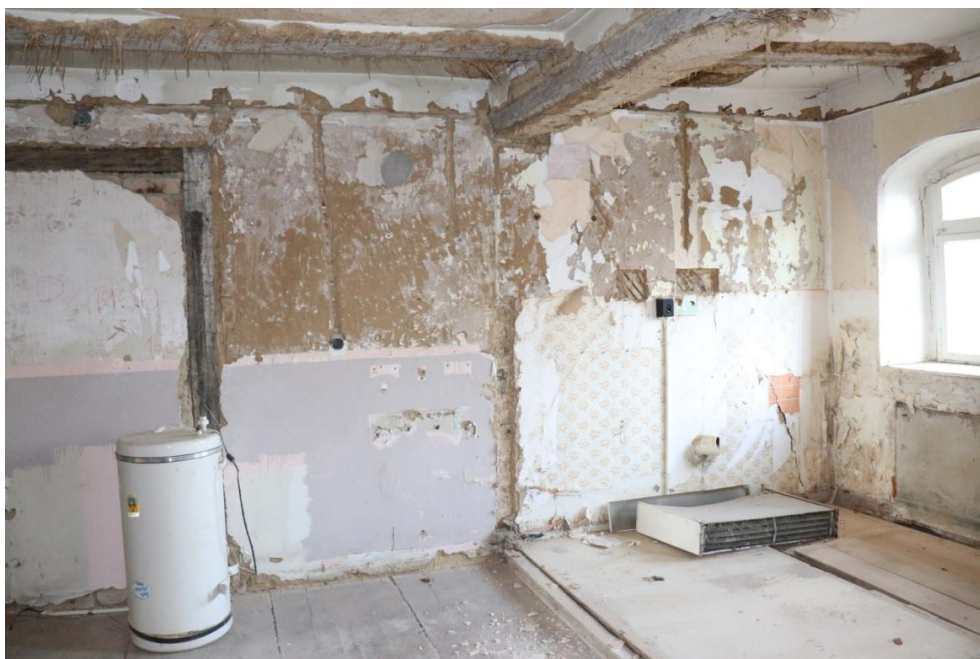
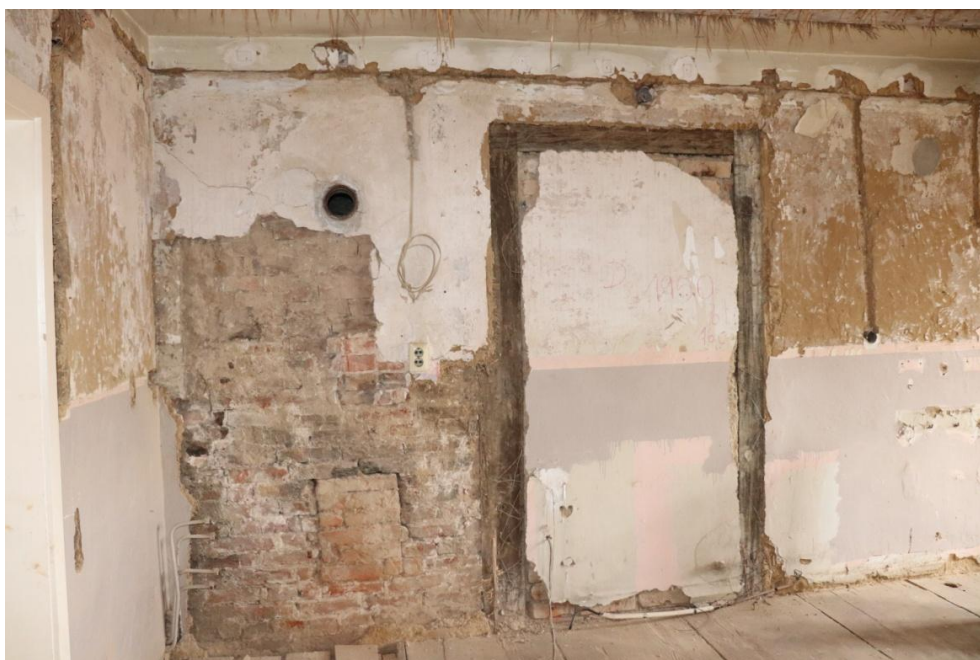
Foto-Nr. 3.04_6: Wand d (Übersicht 1): Innenwand nicht einheitlich; nördlicher Teil Fachwerk (Eiche) unter Vollgespärre, Sparren und liegende Stuhlsäule, südlicher Teil aus Ziegel;

Befund 2: Türrahmen mit Sturz, Ständern und Schwelle; Türöffnung mit Ziegeln geschlossen

Foto-Nr. 3.04_7: Wand d (Übersicht 2): Innenwand nicht einheitlich; **Befund 1:** Öffnung einer rechteckigen Kaminöffnungen (R.3.01 Wan b)

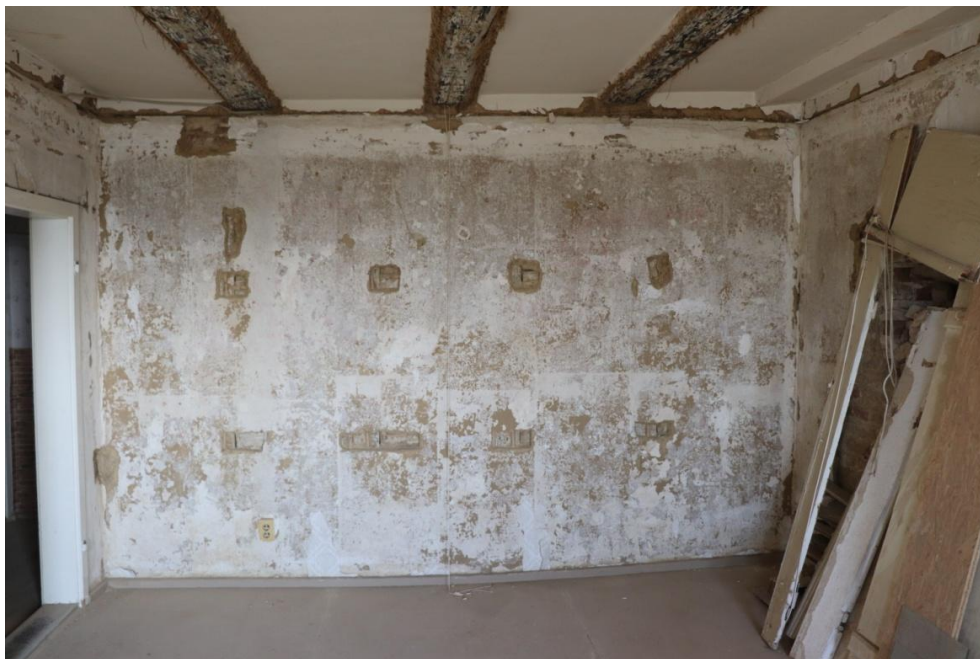
Foto-Nr. 3.05_1: Wand a (Übersicht): Innenwand aus Fachwerk (Eiche); Ständer zapfen in Schwelle und Unterzug; Riegel zapfen in Ständer mit Holznagel gesichert; 2 Riegellagen; Gefache: vermutlich Stakenhölzer mit Strohlehmputz; Putz: gefachübergreifender Strohlehmputz; Holzleiste mit handgeschmiedeten Nägeln als Putzträger

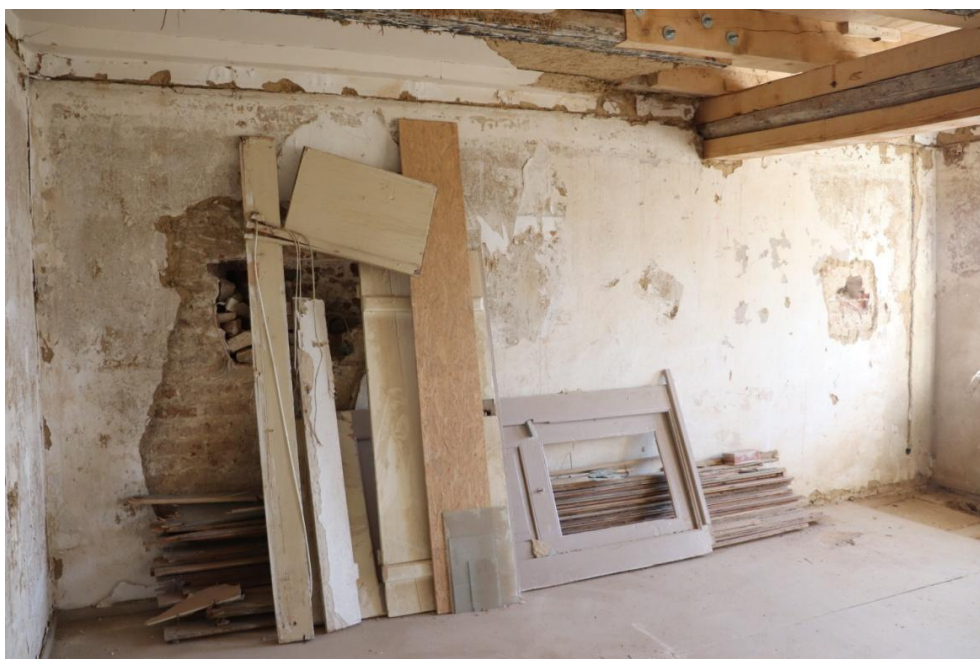
Foto-Nr. 3.05_2: Wand b (Übersicht): östliche Giebelwand aus Bruchsteinen in Kalkmörtel

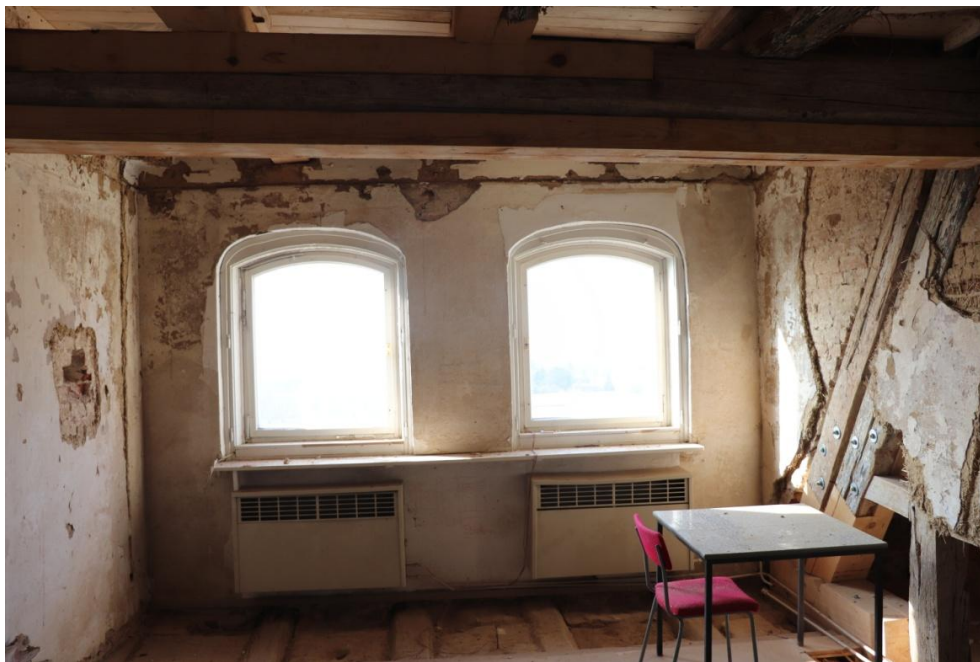
Foto-Nr. 3.05_3: Wand c (Übersicht): Südliche Außenwand (Stumpf des Zwerchhauses) aus Bruchstein in Kalkmörtel; Befund 1,2: Fensteröffnungen mit Segmentbogensturz; Gewände: Sandstein, scharriert und verkröpft; Rahmen: Holz in Schlitz-Zapfen-Verbindung; 1 Flügel

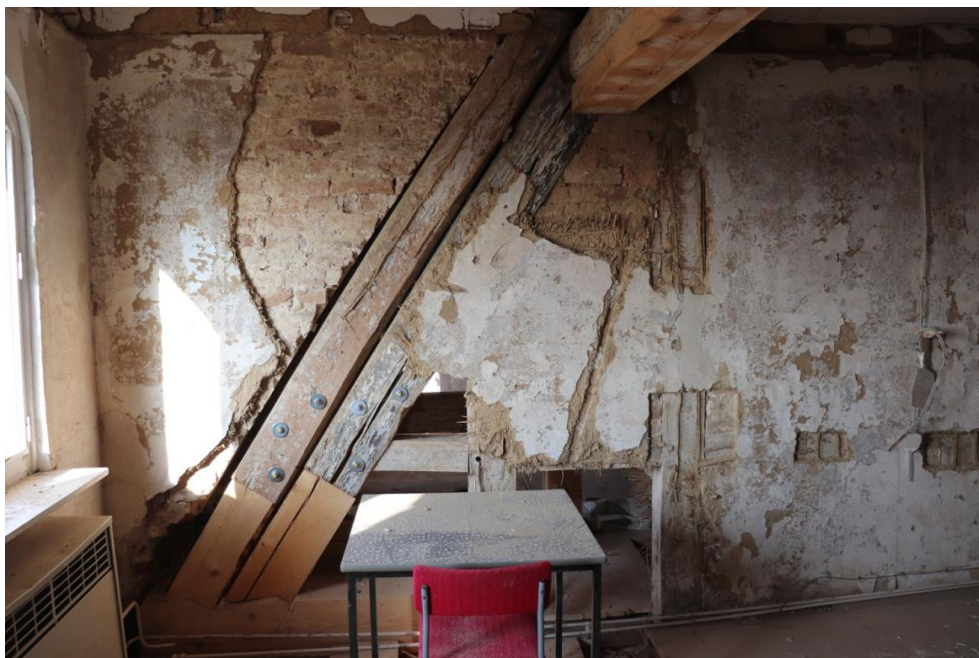
Foto-Nr. 3.05_4: Wand d (Übersicht 1): Innenwand aus Fachwerk (Eiche) unter dem Vollgespärre; Ständer zapfen in Schwelle und Kehl-/ Deckenbalken; Riegel zapfen in Ständer mit Holznagel gesichert; 2 Riegellagen

Gefache: vermutlich Stakenhölzer mit Strohlehmputz, Putz: gefachübergreifender Strohlehmputz; Holzleiste mit handgeschmiedeten Nägeln als Putzträger; südlich mit Vollgespärre des Dachwerks (Sparren; liegende Stuhlkonstr., Längsrähm)

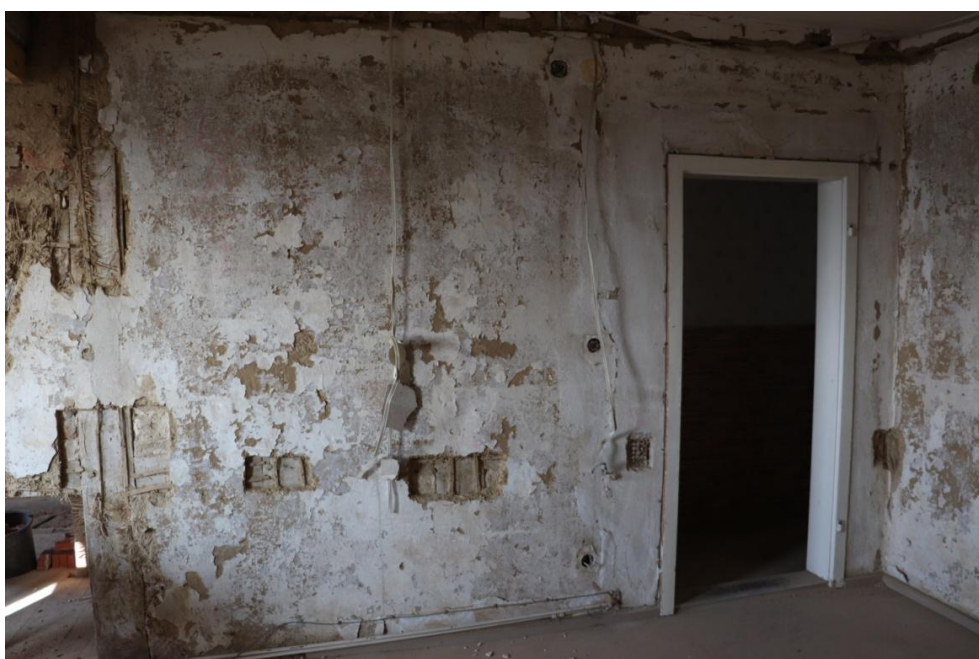
Foto-Nr. 3.05_5: Wand d (Übersicht 2): Innenwand aus Fachwerk (Eiche); Befund 1: Türöffnung mit geradem Sturz; Blendrahmen

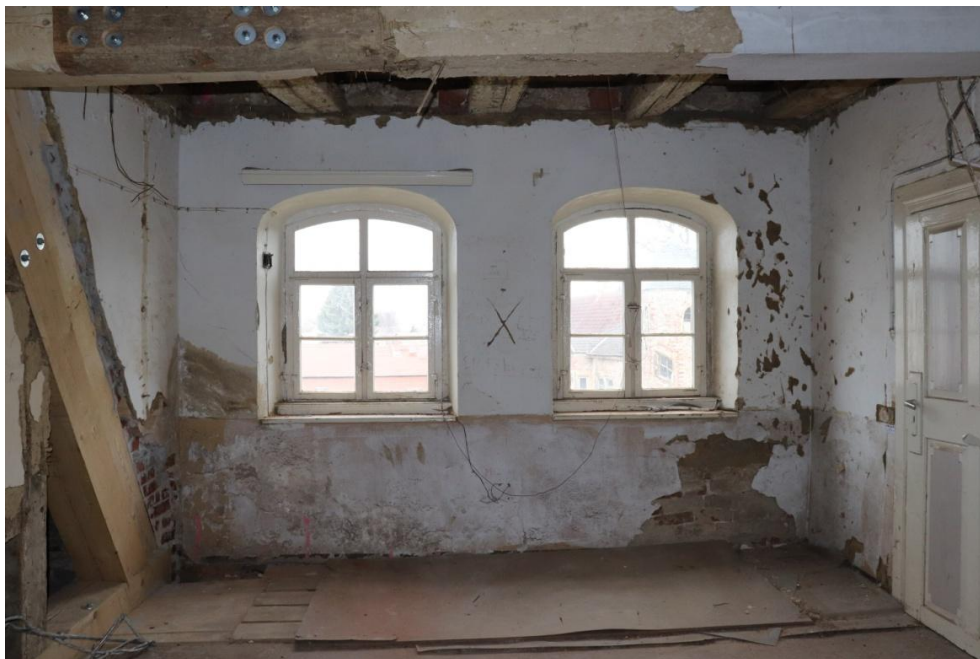
Foto-Nr. 3.06_1: Wand a (Übersicht): Nördliche Außenwand (Stumpf des Zwerchhauses) aus Bruchstein in Kalkmörtel; **Befund 1,2:** Fensteröffnungen mit Segmentbogensturz; Gewände: Sandstein, scharriert und verkröpft; Rahmen: Holz in Schlitz-Zapfen-Verbindung; Kämpfer auf 2/3 der Höhe; 2 Flügel 1 Oberlicht

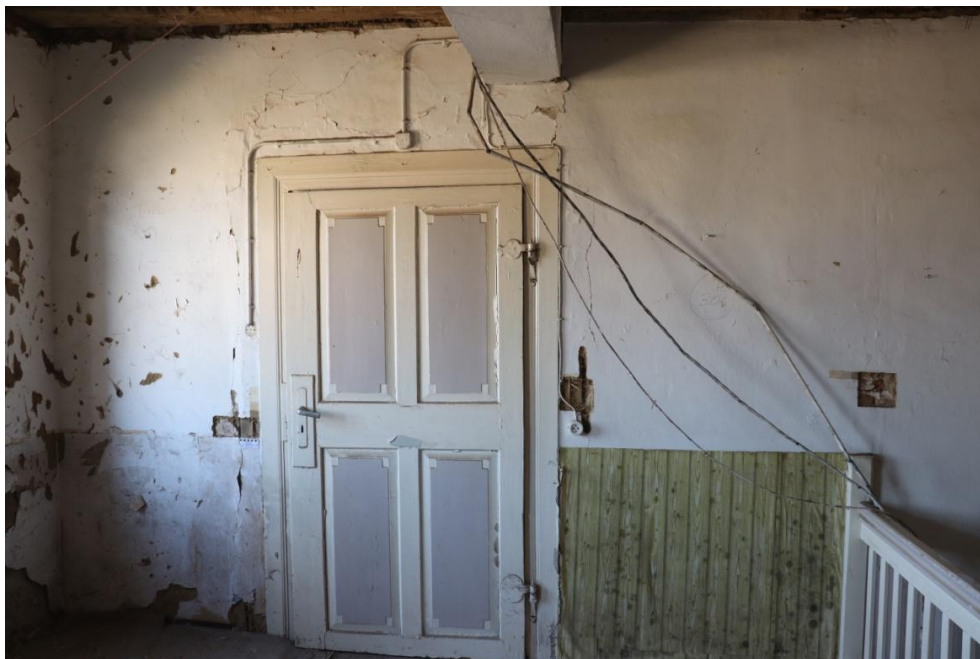
Foto-Nr. 3.06_2: Wand b (Übersicht 1): östliche Giebelwand aus Bruchsteinen in Kalkmörtel;
Befund 1: Türöffnung mit geradem Sturz; profilierter Blendrahmen; Türblatt als gestemmte Füllungstür mit 4 Füllungsfeldern; auf den Füllungsfeldern mittig platzierte Spiegelflächen; Stützkloben, Schaufelblätter, neueres Türschloss

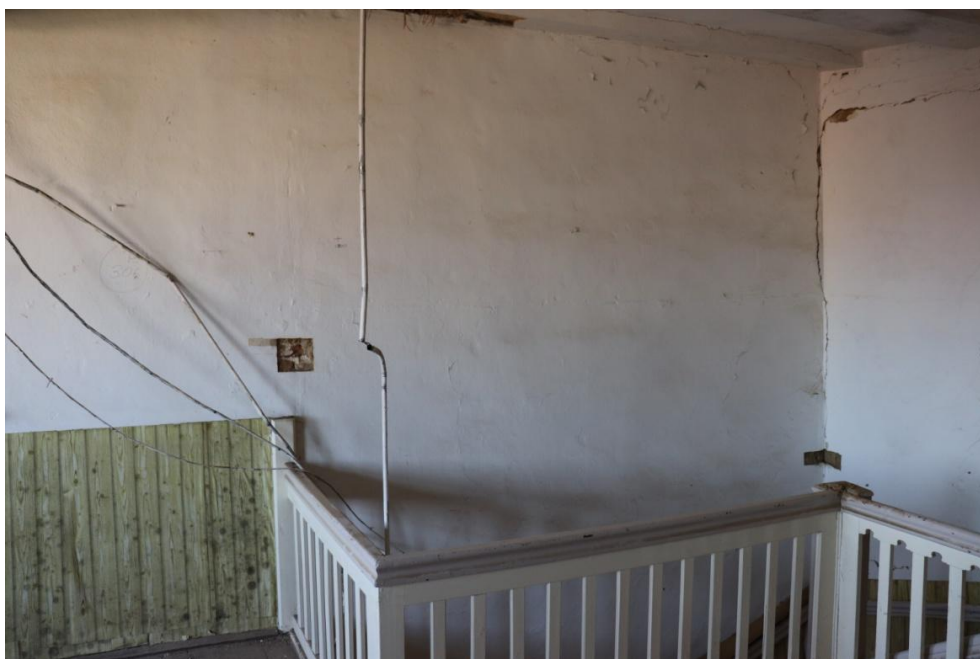
Foto-Nr. 3.06_3: Wand b (Übersicht 2): östliche Giebelwand aus Bruchsteinen in Kalkmörtel

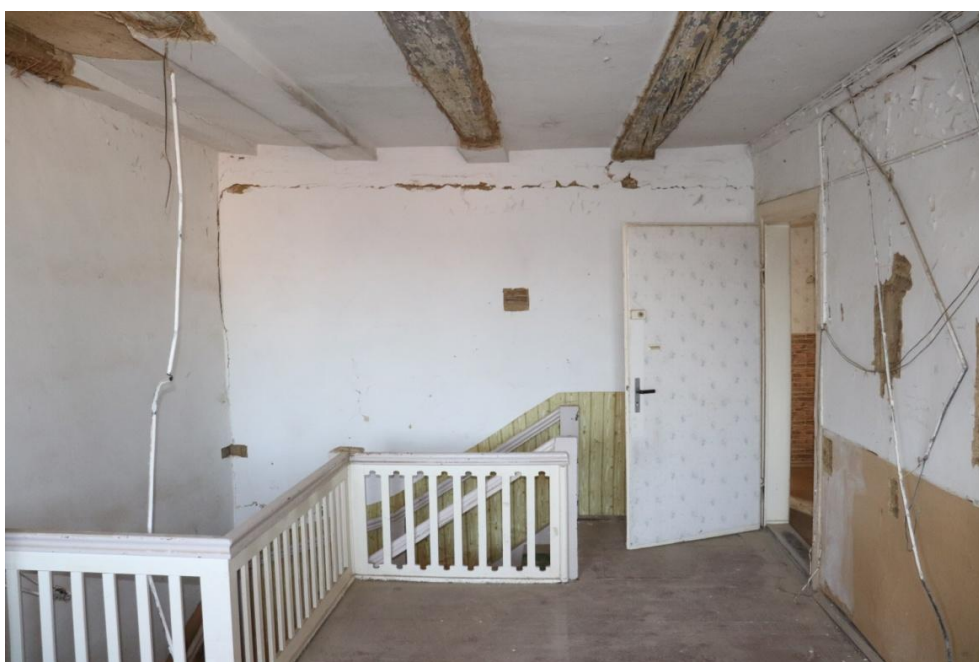
Foto-Nr. 3.06_4: Wand c (Übersicht): Innenwand aus Fachwerk (Eiche); Ständer zapfen in Schwelle und Unterzug; Riegel zapfen in Ständer mit Holznagel gesichert; 2 Riegellagen; Gefache: vermutl. Stakenhölzer mit Strohhempmutz, Putz: Strohhempmutz; Holzleiste mit handgeschmiedeten Nägeln als Putzträger
