Objekt: Schloss Erxleben - Joachimsbau

GEBÄUDEBUCH - SCHLOSS ERXLEBEN II

Eine zusammenfassende Dokumentation

Modellhafte Anwendung der Heißluftbehandlung als denkmalgerechte ressourcenschonende Methode zur Restaurierung national wertvoller Güter am Beispiel von Schloss Erxleben (Aktenzeichen: 33302/01-45)

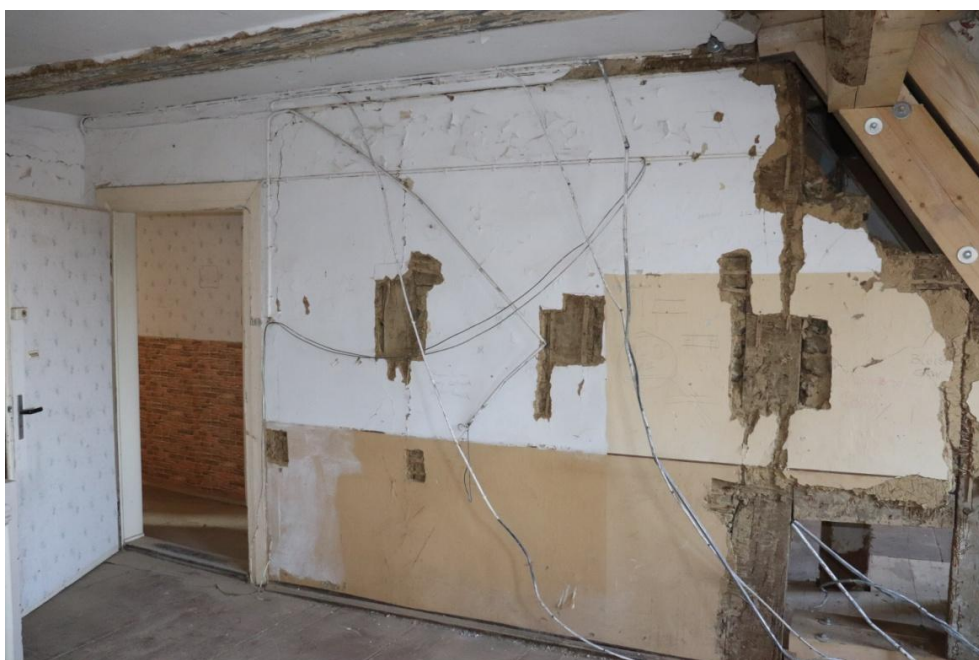
Foto-Nr. 3.06_5: Wand d (Übersicht): Innenwand aus Fachwerk (Eiche) unter dem Vollgespärre; Ständer zapfen in Schwelle und Kehl-/ Deckenbalken; Riegel zapfen in Ständer mit Holznagel gesichert; 2 Riegellagen; Gefache: vermutlich Stakenhölzer mit Strohhempmutz, Putz: gefachübergreifender Strohhempmutz; Holzleiste mit handgeschmiedeten Nägeln als Putzträger; Befund 1: Türöffnung; Blendrahmen, neueres Türblatt

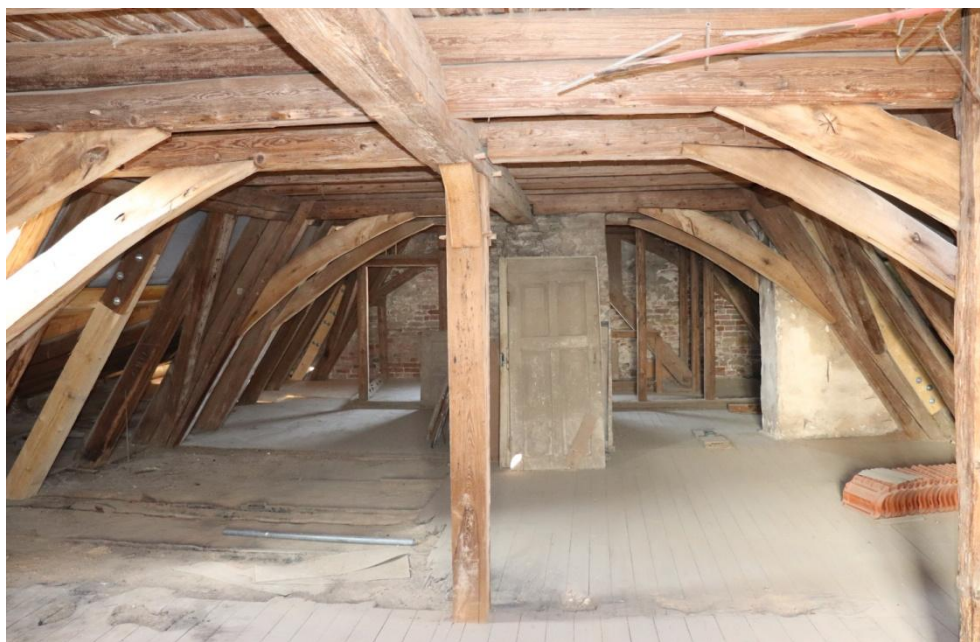
Foto-Nr. 4.01_1: Übersicht; 2. Dachgeschossebene mit liegender und stehender Stuhlkonstruktion. Lastabtragende Vollgespärre (VG) in Achse 1, 5/6; 10/11 und 15, wobei VG1 und 15 auf den Giebelwänden aufliegen. In Längsrichtung übernehmen 2 Längsrähme, die in die Ausklinkung der liegenden Stuhlsäule zapfen, die Aussteifung des Dachwerks. Zudem unterstützen Kopfstreben in den VG die Aussteifung in Längs- und Querrichtung.
