*Maßnahmen zur Verminderung von
Bleikorrosion an Orgelpfeifen*

Entwicklung von innovativen Maßnahmen zur Verminderung von Bleikorrosion an Orgelpfeifen aus dem 17. Und 18. Jhdt. am Beispiel ausgewählter national wertvoller Kulturgüter von Arp Schnitger

Förderkennzeichen: Az. 33580

Bremen, 2018

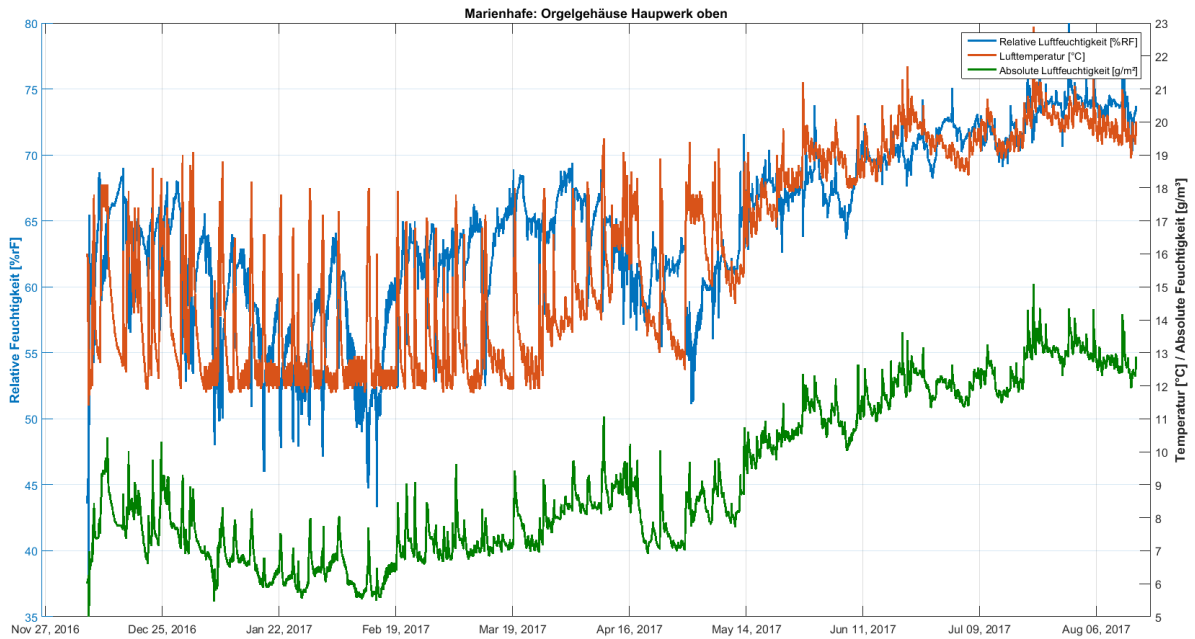
Mit dem in Kap. 3.1 beschriebene Hintergrund können die Messungen über eine Jahresverlauf interpretiert werden. Es zeigt sich in allen Fällen, dass das Hauptproblem einer zu hohen Feuchtigkeit im Sommer mit absoluten Feuchtegehalten von bis zu 15 g/m³ Luft besteht, wohingegen die Feuchtegehalte in den Wintermonaten nur die Hälfte betragen. Exemplarisch sieht man an der Messung des Kirchenraum Marienhafen (Abb. 2) dass die absolute Feuchtigkeit (grüne Linie) im Winter bei 6-7 g/m³ liegt und ab dem Mai auf bis zu 14 g/m³ ansteigt. Im Windsystem der Orgel zeichnet sich der gleiche Verlauf kaum zeitverzögert, aber deutlich gedämpft ab (Abb. 3). Die Verhältnisse in der Orgel sind also vom Gleichgewicht der Klimasituation im Kirchenraum geprägt. Das bedeutet, dass der Klimatisierung der Kirche eine größere Aufmerksamkeit geschenkt werden muss, als bislang diskutiert.

Fazit: Problematisch für die Klimasituation im Kirchenraum und damit auch im Windsystem der Orgel sind hauptsächlich die Sommermonate mit hoher abs. Feuchtigkeit.

Abb. 2: Raumklima im Orgelgehäuse in Marienhäfe (Dez. 2016 – Aug. 2017)

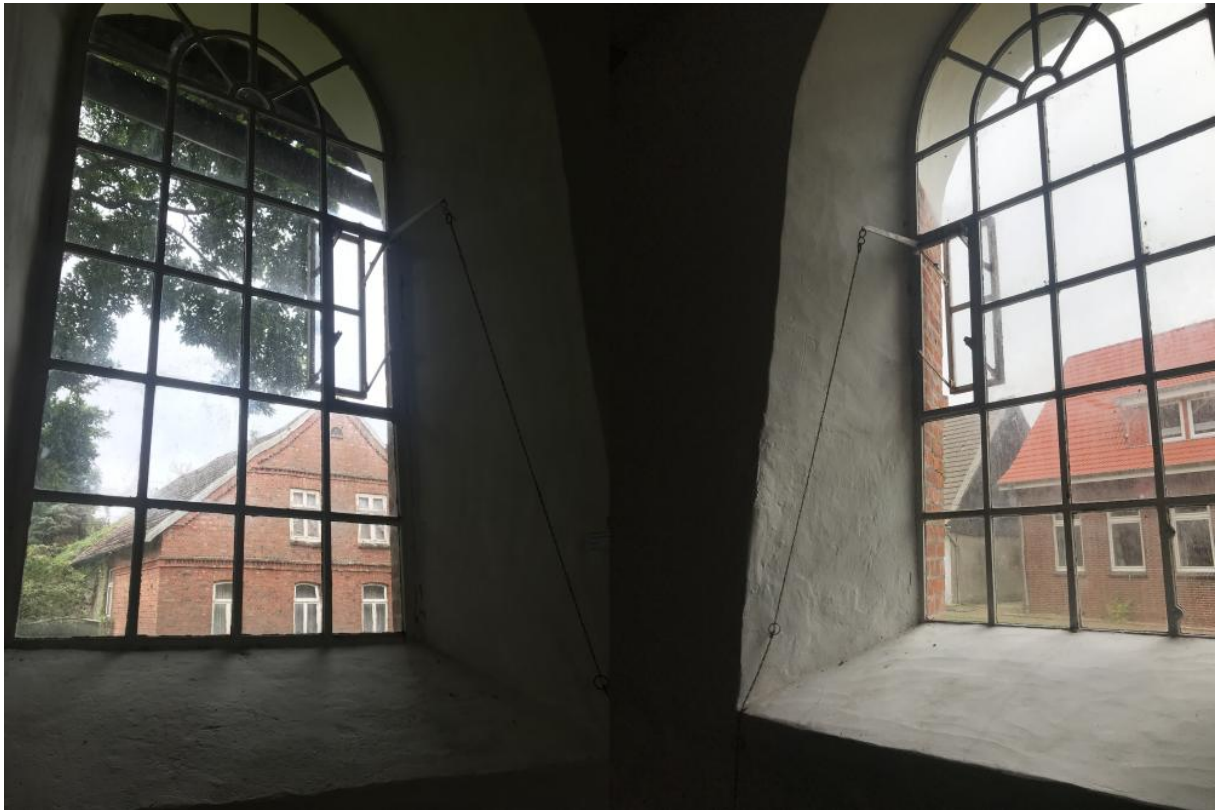
Als erste Maßnahme wurde empfohlen zunächst nach Gefühl die Fenster im Altarbereich zu öffnen, wenn das Außenklima trocken ist. Bei weiteren Besuchen der Kirche standen die Fenster immer offen, so dass von einer weitgehenden Dauerbelüftung auszugehen ist (Abb. 5).

Abb. 5: Lüftungsfenster im Altarbereich an der Süd- (link) und Nord-Seite (rechts)

Allein die Öffnung der Seitenfenster mit einer damit einhergehenden Querlüftung hat diesen Effekt bewerkstelligt. Eine automatische Regelung der Fensteröffnung durch Stellmotoren aufgrund von messtechnischem Vergleich der absoluten Feuchten Außen und Innen würde den Effekt noch positiv verstärken.

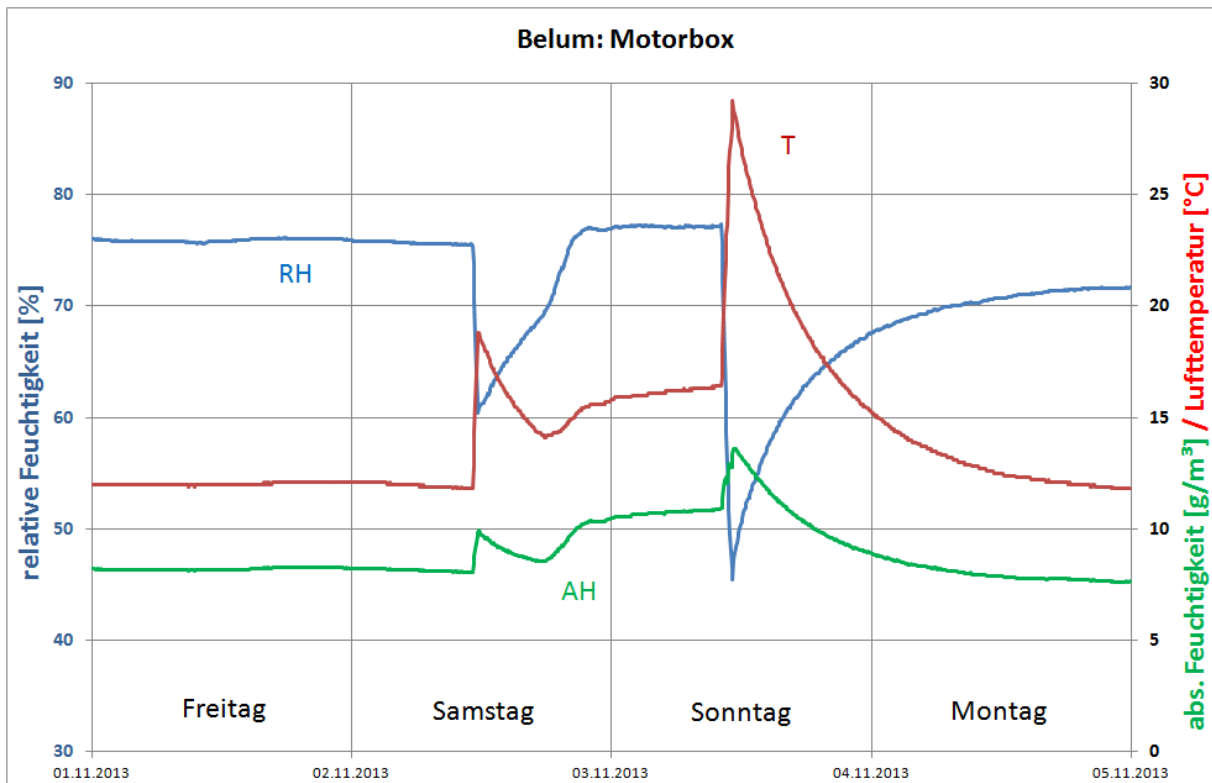
Beim Spielen der Orgel wird vom Motor die Luft aus dem Kirchenraum in die Motorbox angesaugt, dort wärmt sie sich auf und wird in das Windsystem, beginnend mit dem Balg, geleitet (Abb. 11). Die die Motorbox verlassende Luft ist stark aufgewärmt (am Ende des Gottesdienstes am Sonntagmittag bis 30°C). Die angewärmte Luft führt zunächst zu einem Absinken der relativen Feuchte RH, da sich hier die absolute Wassermenge kaum ändert, aber die Wasseraufnahmefähigkeit der Luft zunimmt.

Abb. 11: Klimamessung in der Motorbox der Orgel in Belum während eines Wochenendes mit Gottesdienst und Orgelspiel (01.-04.11.2013)

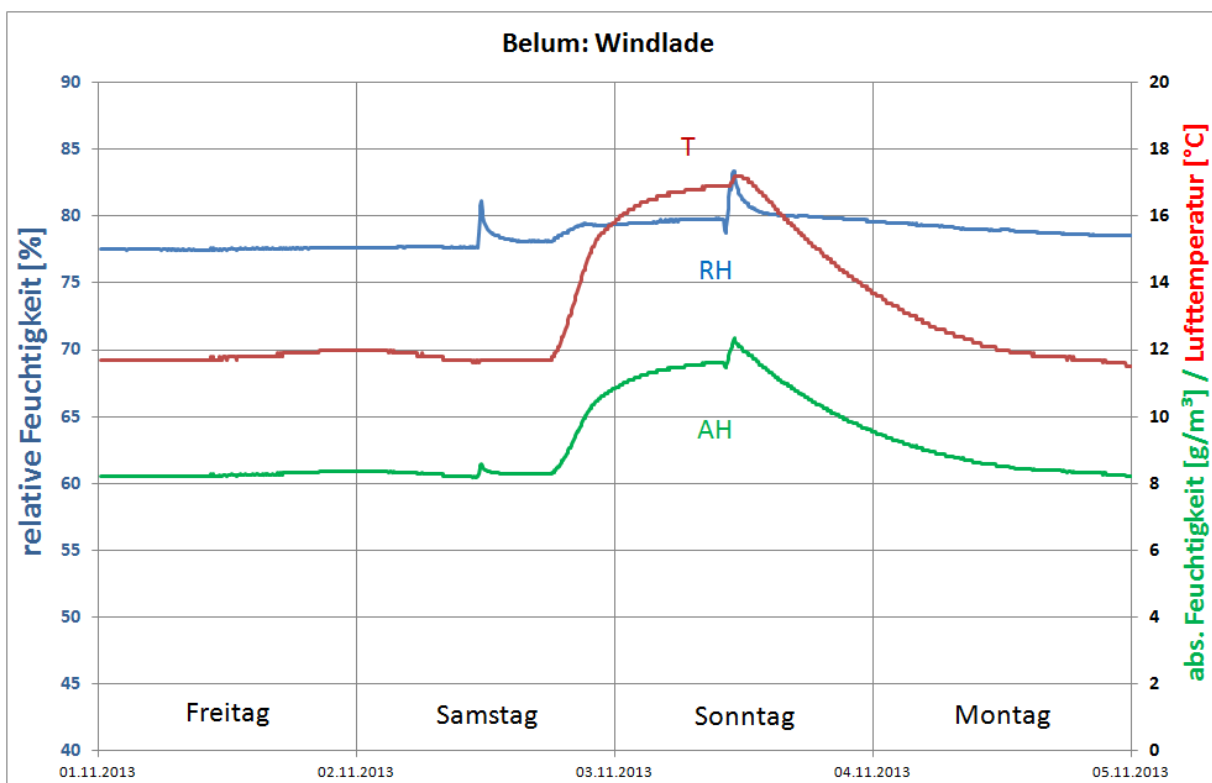
Abb. 12: Klimamessung in der Windlade der Orgel in Belum während eines Wochenendes mit Gottesdienst und Orgelspiel (01.-04.11.2015)

Die Luft wird über einen (8-10 m langen) Windkanal der Windlade zugeführt. Bei Betrachtung der Messergebnisse in der Windlade (Abb. 12) ergeben sich überraschende Erkenntnisse. Am Freitagnachmittag lag die Temperatur T in der Windlade erwartungsgemäß ebenfalls bei 12°C. Erstaunlich ist, dass auch in der Windlade die Erhöhung der Temperatur bis zum Gottesdienst 18°C erreicht. Der Temperatúrausgleich der Luft findet zwar verzögert, aber in derselben Größenordnung statt. Bezüglich der relativen Feuchtigkeit RH liegt ein gleichbleibend konstant hoher Wert von knapp unter 80% rF. vor. Die z.T. starken Schwankungen der Luftfeuchtigkeit im Kirchenraum wirken sich auf die Windlade nicht aus. Überraschenderweise sinkt aber die relative Feuchtigkeit RH bei Erhöhung der Temperatur in der Windlade nicht (wie im Kirchenraum beobachtet) ab, sondern steigt sogar noch an. Die absolute Feuchtigkeit AH steigt ebenfalls an. Die Schlussfolgerung kann nur sein, dass die Erhöhung der Lufttemperatur in der Windlade ebenfalls dazu führt, dass absorbierte Feuchtigkeit an den Innenwänden der Windladen bei Temperaturerhöhung an die Luft abgegeben wird.

Fazit: Die in der Motorbox erwärmte Luft hat sich bis zum Erreichen in der Windlade wieder abgekühlt, so dass hier keine nennenswerte Erhöhung der Lufttemperatur gemessen wird. Auf dem Weg durch den hölzernen Windkanal in die Windlade nimmt diese warme Luft Feuchtigkeit auf. Die relative und absolute Feuchtigkeit der aus der Motorbox während des Orgelspiels gelieferten Luft steigt daher nennenswert an.

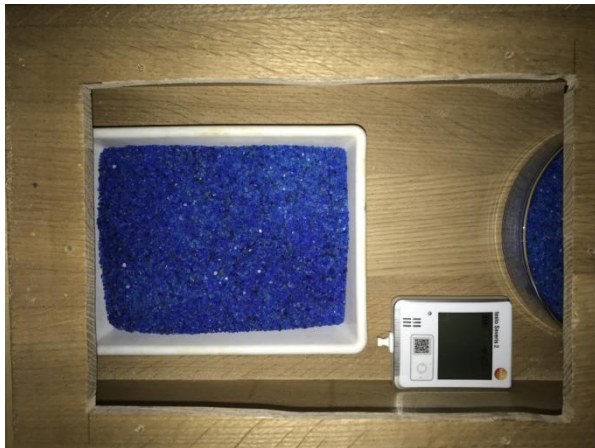
In Belum wurden Trocknungsversuche am Instrument durchgeführt. Dazu wurde im Windkanal, der direkt in die Windladen der Orgel führt, eine Wartungsöffnung installiert. Dadurch konnten flache Schalen gefüllt mit Silicagel (insgesamt 1,5 kg) eingebracht werden (Abb. 13).

Abb. 13: geöffnete Wartungsklappe vor dem Trocknungsversuch mit trockenem Silicagel

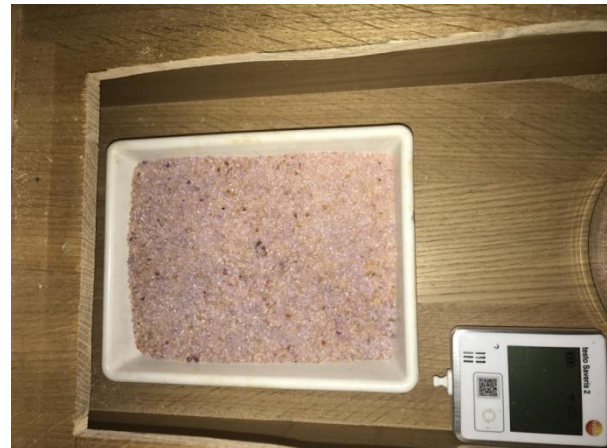
Schon wenige Minuten nach der Installation war die relative Feuchtigkeit von 77 % rF auf weniger als 55 % rF abgefallen. Gleichzeitig verminderte sich die absolute Feuchtigkeit von 8 auf 6 g/m² (ca. 25%). Weiterhin erkennt man, dass die Wirkung ca. sechs Wochen anhält, bevor die absolute Feuchtigkeit wieder nennenswert steigt (unterbrochen von Ereignissen, in denen die Orgel gespielt wird). Das eingebrachte Silicagel hat nach sechs Wochen die ursprüngliche blaue Farbe verloren und zeigt damit an, dass die Trocknungswirkung nicht mehr gegeben ist (Abb. 14).

Abb. 14: geöffnete Wartungsklappe nach sechs Wochen. Das feuchte Silicagel hat die blaue Farbe verloren

Mit diesem Versuch konnte gezeigt werden, dass eine Trocknung grundsätzlich möglich ist, wobei es sicher auch geschicktere Möglichkeiten der Lufttrocknung geben wird. Das hier verwendete Silicagel kann allerdings durch Ausheizen 1 Stunde bei 150 °C wieder regeneriert werden.

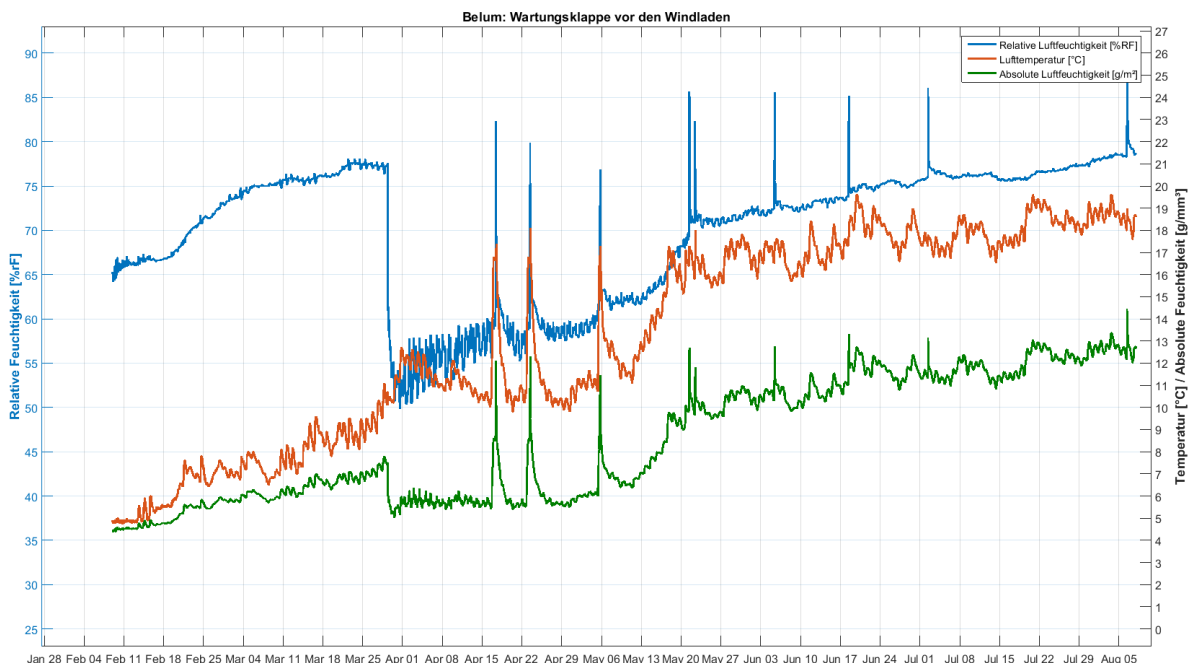
Abb. 15: Klimamessung während des Trocknungsversuchs in Belum

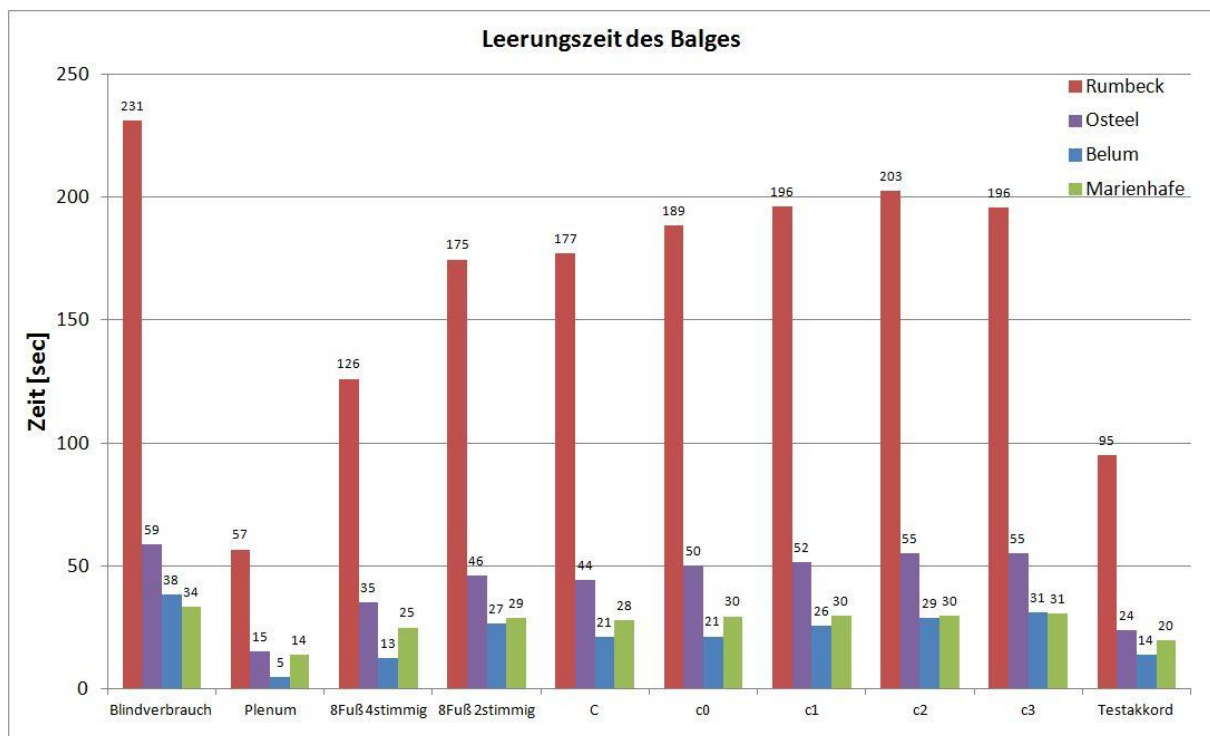
Abb. 16: Zeit, nach der der komplett gefüllte Balg vollständig entleert ist

In Abb. 16 ist für die verschiedenen Orgeln die Zeit in Sekunden dargestellt, nach der der Balg völlig entleert ist. Je höher der Balken ist, desto dichter ist das Windsystem. Die Orgel in Rumbeck zeichnet sich hier durch besondere Dichtigkeit aus; ohne Spiel dauert es fast 4 Minuten, bis der Balg leer ist. Bei den anderen drei Orgeln ist die Leerungszeit ohne Spiel in 30 - 60 Sekunden beendet. In Rumbeck kann das Plenum mit einer Balgfüllung 1 Minute gespielt werden, in Belum nur 5 sec. Allerdings ist der Balg in Rumbeck auch wesentlich größer. Die kleinste Pfeife c3 kann in Rumbeck 3,5 Minuten gespielt werden, in den anderen Orgeln nur 0,5-1 Minute.

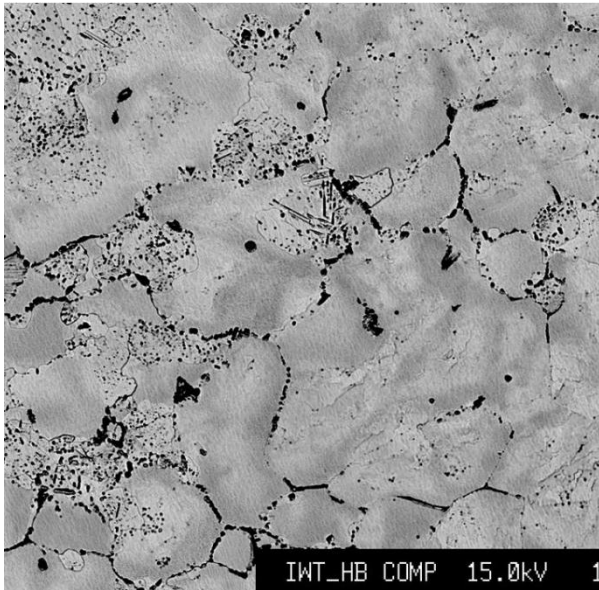
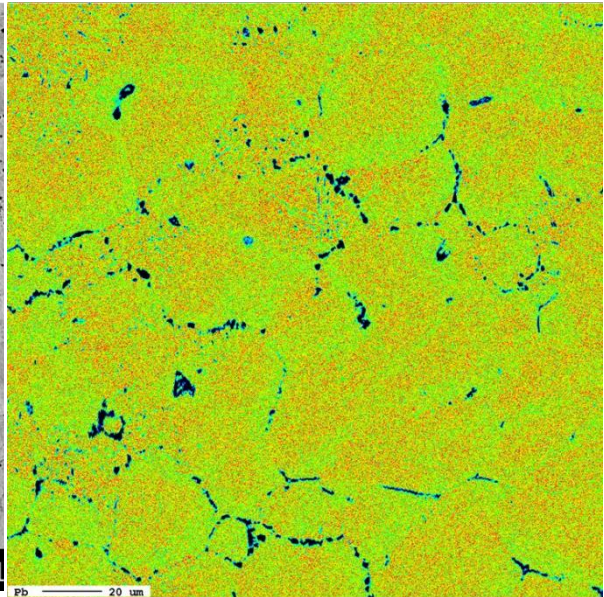
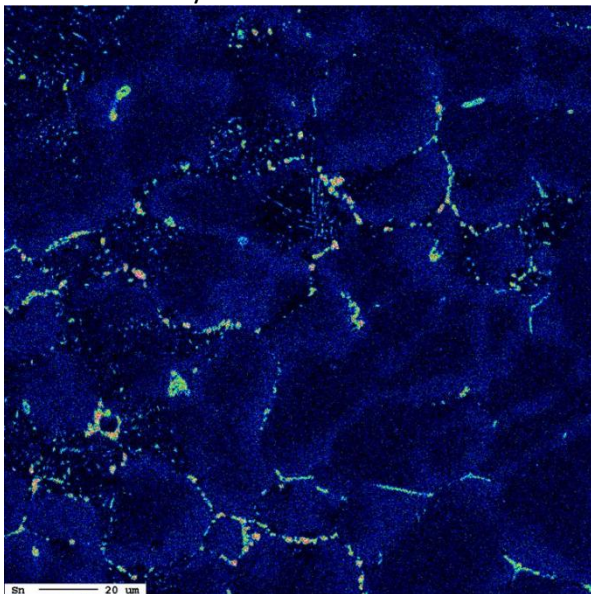
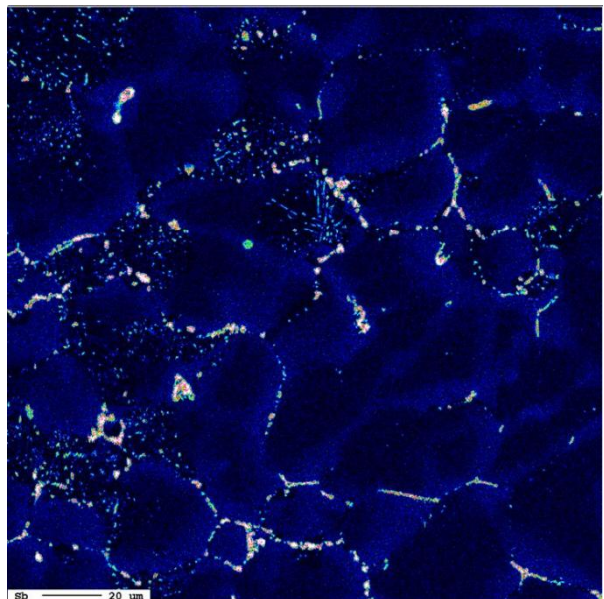
In der Rückstreuelektronenabbildung (RE) in Abb. 23 wird die Helligkeit der einzelnen Bildpunkte durch die Ordnungszahl des dort sitzenden Elementes bestimmt. Da Blei (Pb) ein sehr schweres Element ist, erscheinen die bleihaltigen Körner hell. An den Korngrenzen sind dunkle Zonen erkennbar, an denen leichtere Elemente sitzen (Zinn (Sn) und Antimon (Sb)).

Die Abb. 24 zeigt dieselbe Probenstelle als Verteilungsbild des Elementes Blei (Pb). Die farbliche Darstellung bedeutet: blau und dunkel = wenig Blei, je heller und roter desto mehr Blei. In dieser Darstellung sind die nur wenig Pb-haltigen Korngrenzen als dunkelblaue Stellen gut zu erkennen. Man erkennt aber auch, dass entlang der Korngrenzen eine Blei-Verarmung vorliegt (grüne Streifen ohne Rot). Die Kerne der Bleikörner besitzen die höchste Bleikonzentration (nahezu 100 wt-%)

Die Abb. 25 zeigt die Zinn- (Sn) und Abb. 26 die Antimon- (Sb)-Verteilung. Die Kerne der Körner erscheinen dunkelblau, enthalten also kein Zinn (Sn) und Antimon (Sb). Entlang der Korngrenzen allerdings sind hellblaue Zonen zu erkennen, in denen sowohl Antimon (Sb) als auch Zinn (Sn) vorhanden sind. Hier liegt also ein Mischkristall aus Blei vor, in dem Zinn (Sn) und Antimon (Sb) gelöst ist. Nach dem Phasendiagrammen Pb-Sn und Pb-Sb enthalten diese Zonen ca. 2 wt-% Zinn (Siehe Kap. 5.1 und Abb. 22).

Weiterhin erkennt man aber an den roten bis weißen Streifen entlang der Korngrenzen, dass dort sowohl Zinn (Sn) als auch Antimon (Sb) metallisch ausgeschieden ist. An diesen Stellen

ist die Löslichkeitsgrenze von Zinn (Sn) und Antimon (Sb) in Blei überschritten, und es hat sich ein Gemisch aus α -Pb und β -Sn bzw. β -Sb gebildet.

Fazit: Man darf sich eine Blei-Zinn- bzw. Blei-Antimon-Legierung nicht als homogene Masse vorstellen, in der alle Metalle gleichmäßig verteilt vorliegen. Wie das Gefüge dieser Legierungen aussieht, hängt sehr stark von den Element-Gehalten und der Abkühlgeschwindigkeit aus der Schmelze ab.

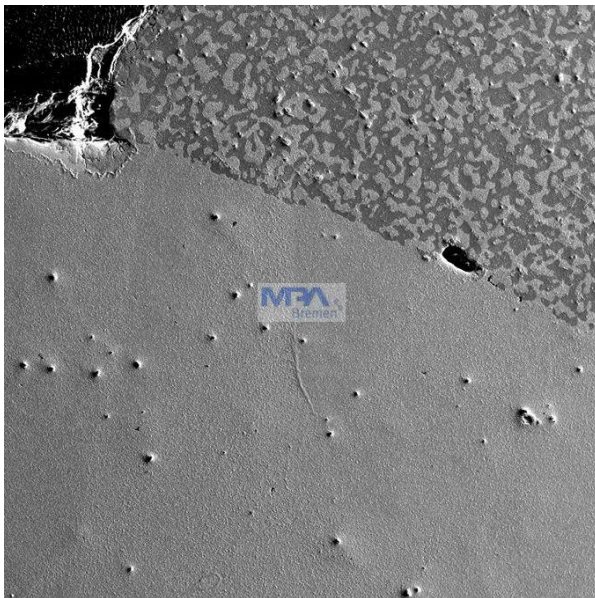
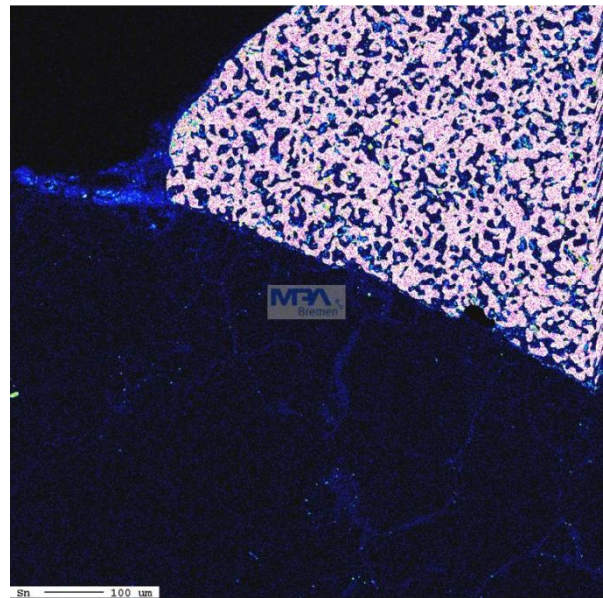
Abb. 27: RE-Abbildung einer Lötfläche im REM

Abb. 28: Sn-Verteilung (vgl. Abb. 27)

In beiden Bildern erkennt man oben rechts das eutektische Gefüge des Lotes. In der unteren Hälfte der Bilder ist die Wärmeeinflusszone im Bleimaterial zu sehen. Man erkennt im Zinn-(Sn)-Verteilungsbild in Abb. 28, dass aus dem Lot deutliche Mengen an Zinn entlang der Korngrenzen in das Bleimaterial diffundiert sind. (siehe auch Kap. 5.2: Verteilung von Zinn und Antimon im Blei).

Fazit: Geht man davon aus, dass ein erhöhter Zinn-Gehalt den Korrosionswiderstand des Bleis erhöht, ist damit die Beobachtung erklärbar, warum entlang von Lötflächen das Bleimaterial deutlich weniger korrodiert.

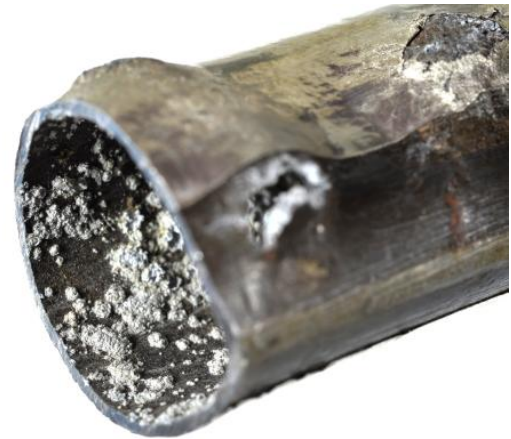
Abb. 30: abgetrenntes Teilstück

An der Innenseite der Pfeife sieht man pustelartige Ablagerungen, die sich in das Material fressen, bis außen ein Loch zu sehen ist (Abb. 30). Durch so einen Korrosionspunkt wurde ein Querschliff präpariert und im Rasterelektronenmikroskop untersucht.

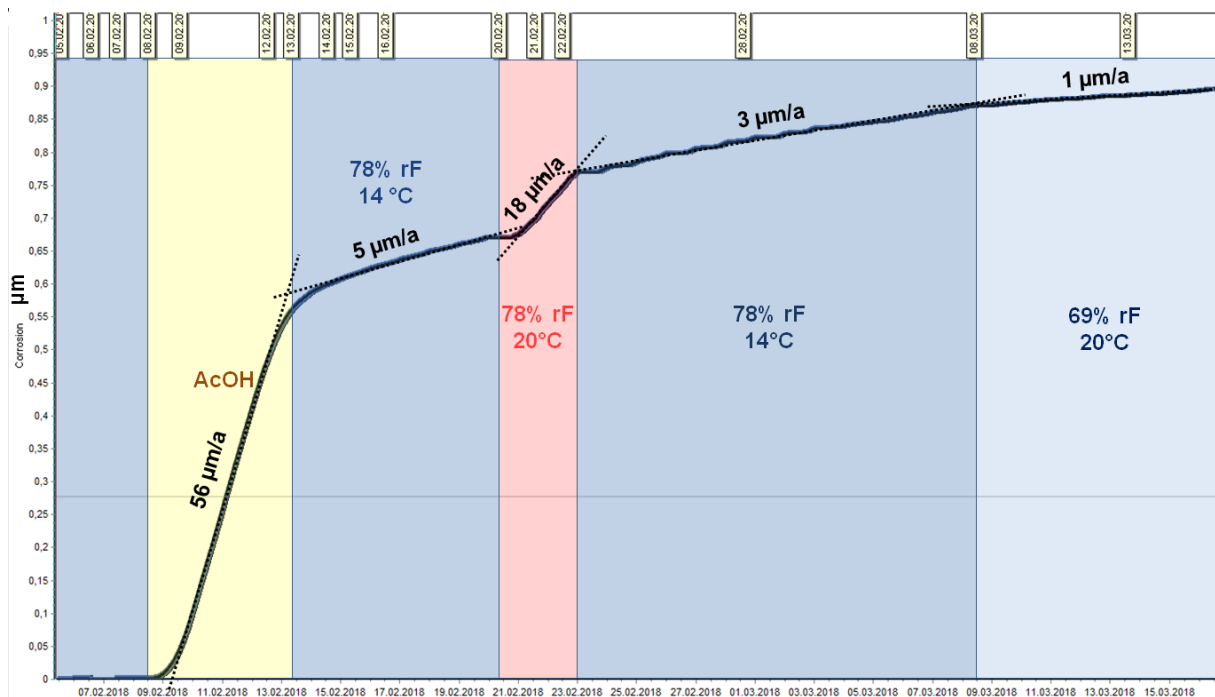
Wie dem Korrosionsverlauf in Abb. 36 zu entnehmen ist, konnte zunächst keinerlei Korrosionsfortschritt gemessen werden

Danach wurde in ein Gefäß mit 10 ml Wasser tropfenweise 40%ige Essigsäure hinzugegeben. Am 09.02.2018 ist dabei offensichtlich eine kritische Essigsäurekonzentration im Luftvolumen des Exsikkators erreicht worden, denn es begann eine starke Korrosion (56 µm/a).

Abb. 36: Korrosionsmessung im Exsikkator mit Hilfe des AirCorr-Sensorsystems

Am 13.02.2018 wurde die Essigsäure-Quelle aus dem Exsikkator entfernt. Der AirCorr-Sensor zeigte eine deutliche Farbveränderung bedingt durch beginnende Korrosion. Obwohl die AcOH-Quelle nicht mehr vorhanden war, ging die Korrosion am Sensor weiter (5 µm/a). Das stützt die bisherige These, dass hier ein katalytischer Prozess in Gang gesetzt wurde, in dessen Verlauf immer wieder neue Essigsäure entsteht (vgl. Kap.6.1).

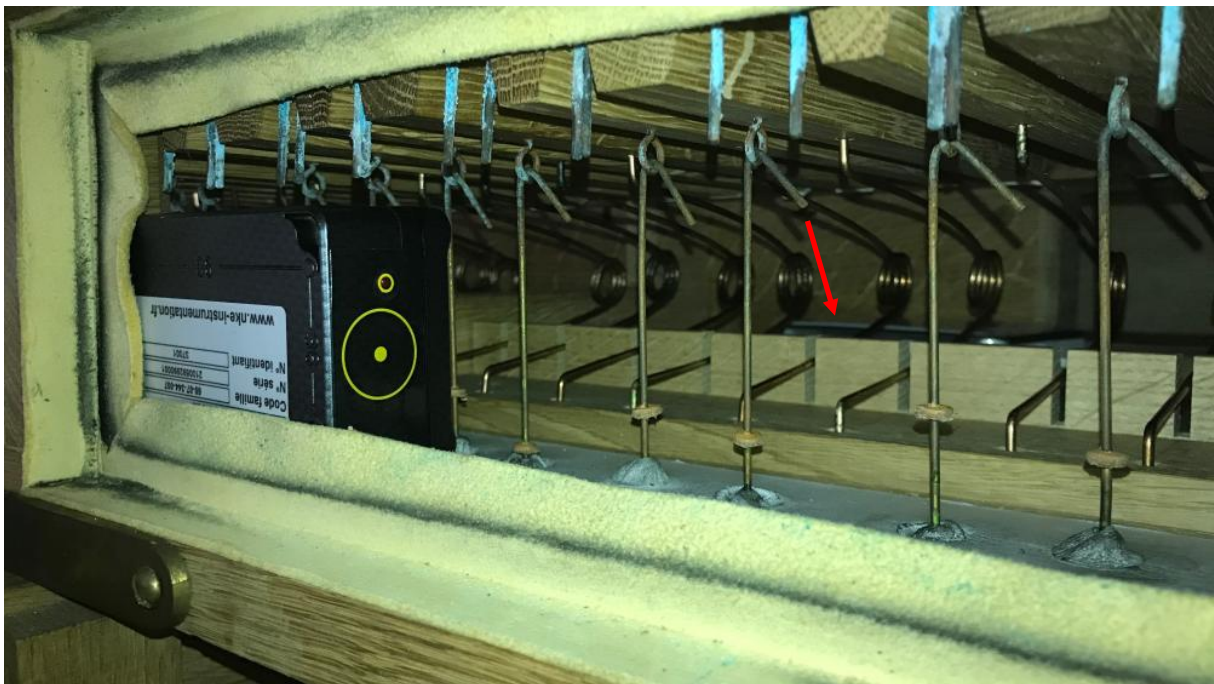
Das in Kap. 6.3 beschriebene AirCorr-Messsystem erscheint empfindlich genug, um Korrosionszyklen, die bei in Kap. 6.2 dargestellten Untersuchungen der Korrosionsprodukte beschrieben wurden, messtechnisch zu erfassen. Dazu bot sich die Orgel in Belum an, weil dort nachgewiesenermaßen eine sehr hohe Konzentration an Essigsäure in den Windladen gepaart mit sehr hoher Feuchtigkeit vorliegt. Der AirCorr-Sensor wurde über einige Wochen in der Windlade C platziert (Abb. 37). Die Messingzüge und -beschläge sind durch die hohe Essigsäurekonzentration stark korrodiert (Grünspan = Kupferacetat). Zusätzlich wurde ein Feuchte-/Temperatursensor installiert, um gleichzeitig die Klimabedingungen zu erfassen.

Abb. 37: Installation des AirCorr-Sensors in der Windlade C der Orgel in Belum. Gleichzeitig wurde ein Testo Temperatur-/Feuchtesensor in die Windlade gelegt (Pfeil)

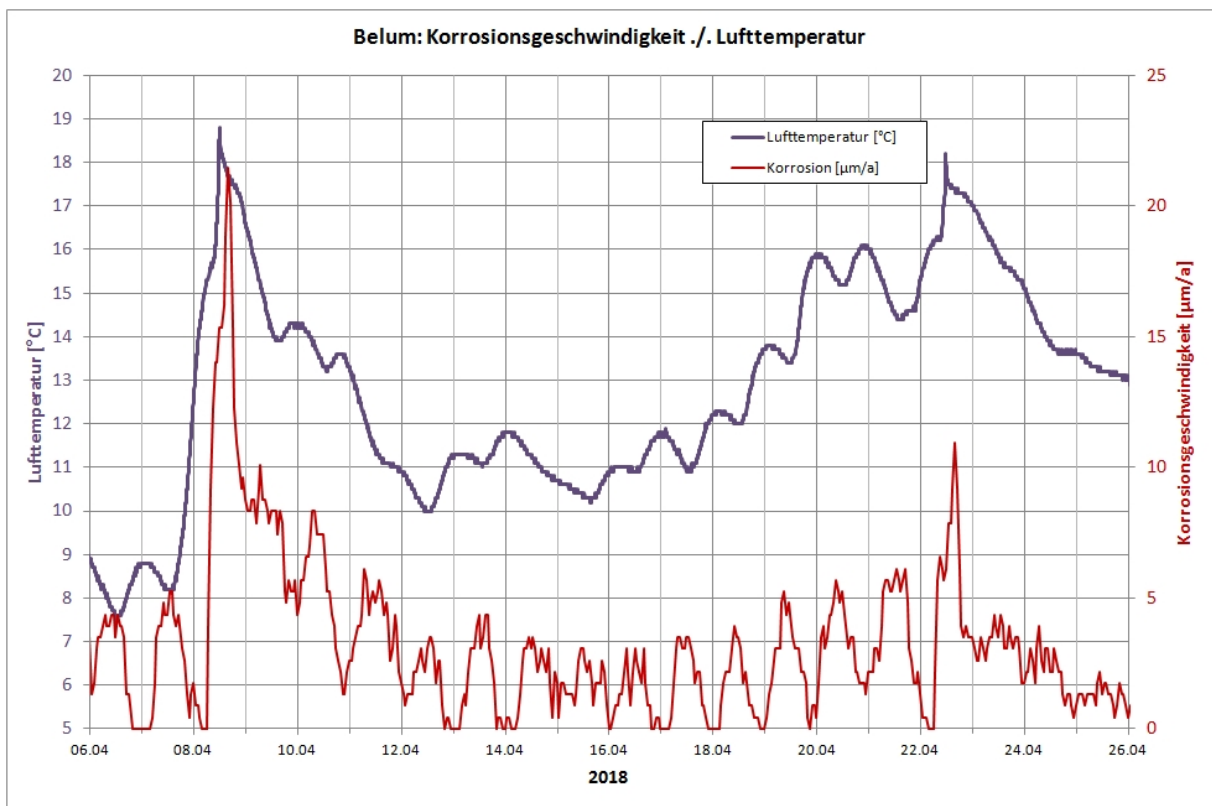
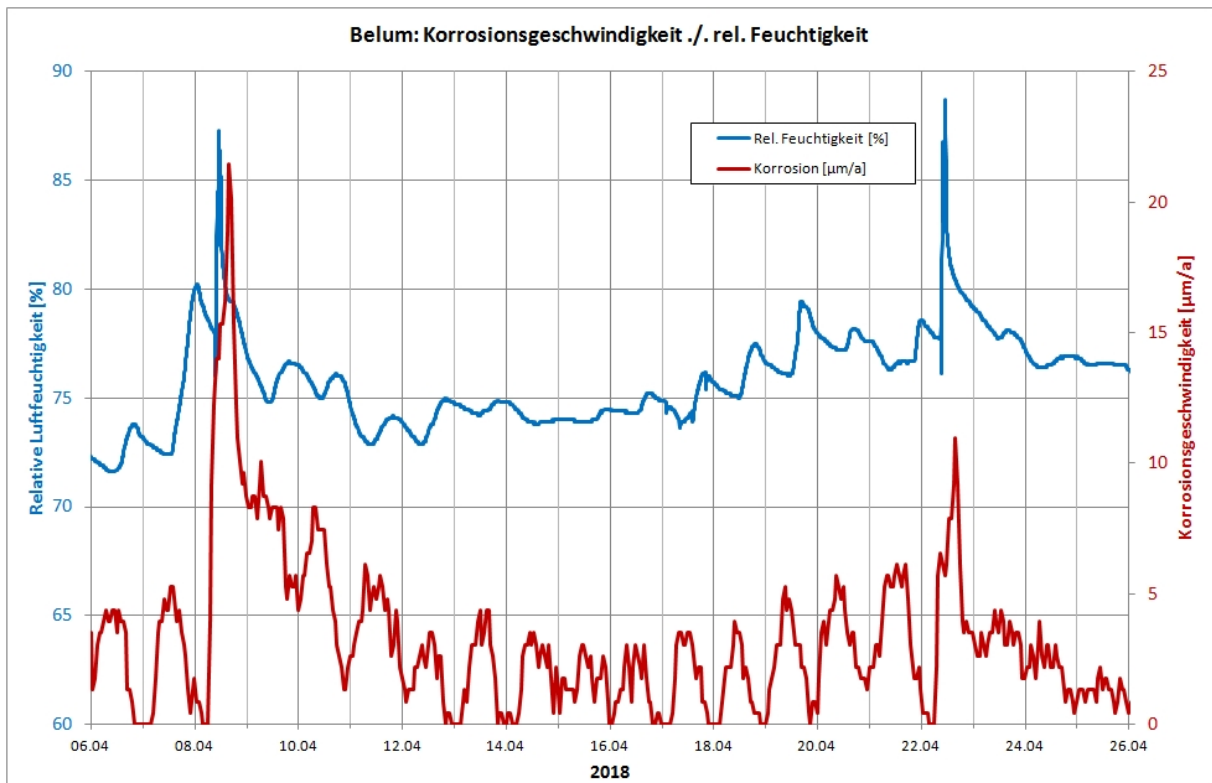
Abb. 39: Korrosionsmessung in der Windlade C der Orgel in Belum in der Zeit vom 06.-26.04.2018
Die rote Kurve beschreibt die Korrosionsgeschwindigkeit in dieser Zeit, die gleichzeitige Lufttemperatur ist in lila dargestellt.

Abb. 40: Korrosionsmessung in der Windlade C der Orgel in Belum in der Zeit vom 06.-26.04.2018
Die rote Kurve beschreibt die Korrosionsgeschwindigkeit in dieser Zeit, die gleichzeitig gemessene relative Feuchtigkeit ist in blau dargestellt.

In Abb. 39 bis Abb. 41 sind jeweils die rote Linie der Korrosionsgeschwindigkeit aus Abb. 38 übertragen und zusammen mit der Temperatur in der Windlade (Abb. 39), der relativen Feuchtigkeit (Abb. 40) und der absoluten Feuchtigkeit (Abb. 41) dargestellt. Es wird anhand dieser Darstellungen deutlich, dass mit der in der Windlade herrschenden absoluten Feuchtigkeit eine direkte Relation zu der Korrosionsgeschwindigkeit vorliegt. Ein Wert der absoluten Feuchtigkeit von über 9 - 11 g/m³ Luft scheint die Korrosion zu begünstigen. Ein entsprechender Grenzbereich ist in Abb. 41 eingezeichnet.

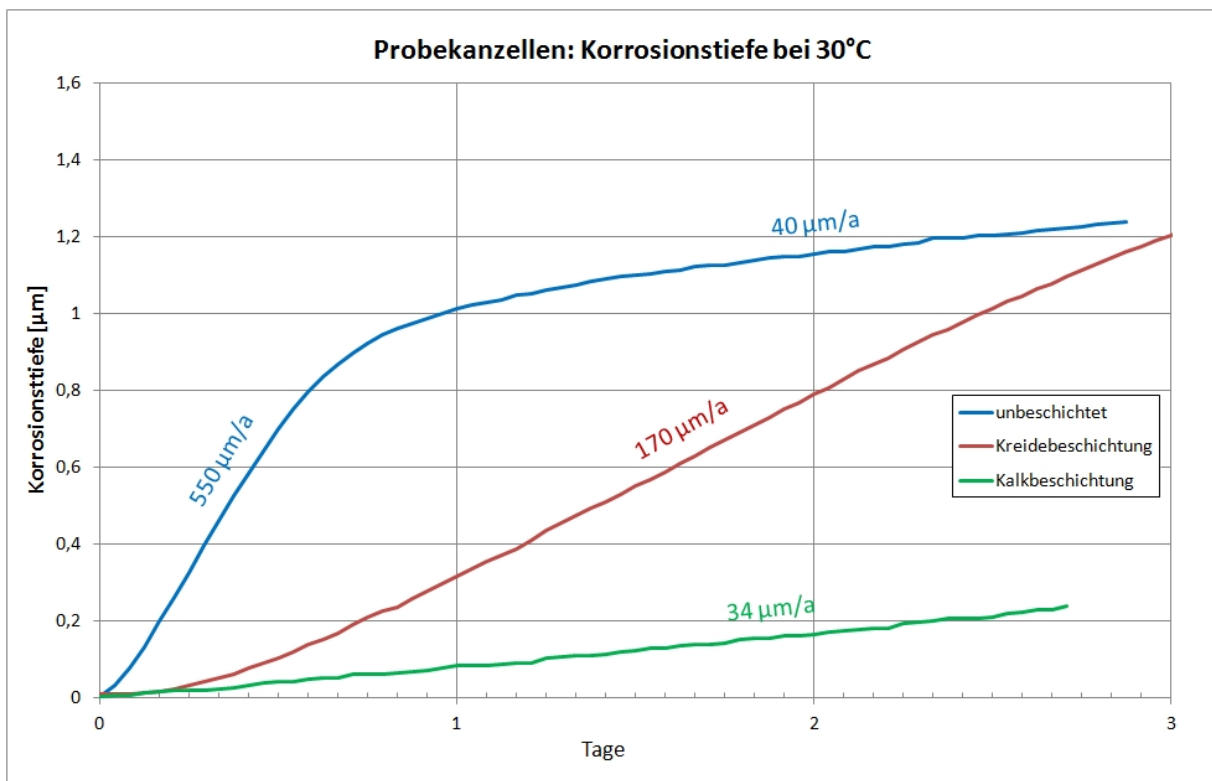
Die Messungen wurden in jeder Kanzelle drei Tage lang durchgeführt. In Abb. 44 sind gemessenen Korrosionstiefen am Sensor aufgetragen. Wie zu erwarten ist die Korrosion in der unbeschichteten Kanzelle (blaue Kurve) sehr stark und erreicht im Verlauf des ersten Tages eine Korrosionsgeschwindigkeit von 550 $\mu\text{m}/\text{a}$.

Abb. 44: Korrosionstiefe des Sensors in den drei Probekanzellen in den ersten drei Tagen
 blau: unbeschichtet, rot: mit Kreide beschichtet, grün: mit Kalk beschichtet.

Ab dem zweiten Tag verringert sich die Korrosionsgeschwindigkeit, da sich offenbar auf der Sensoroberfläche eine dichte kompakte Korrosionsschicht gebildet hat, die die weitere Korrosion verlangsamt. In der mit Kreide beschichteten Probekanzelle (rote Kurve) ist der Korrosionsverlauf deutlich reduziert. Im Verlauf der ersten drei Tage wird eine Korrosionsgeschwindigkeit von $170 \mu\text{m/a}$ gemessen. Auch hier tritt eine Abnahme der Korrosionsgeschwindigkeit nach weiteren Tagen auf. Das beste Ergebnis hinsichtlich der gemessenen Korrosion zeigt die mit Kalk beschichtete Probekanzelle. Es wird nur eine Korrosionsgeschwindigkeit von $34 \mu\text{m/a}$ gemessen, was eine Reduzierung gegenüber der unbeschichteten Kanzelle um das 16fache bedeutet.

Eine Kalkbeschichtung scheint also als Schutz gegenüber Essigsäureangriff besonders effektiv zu sein.

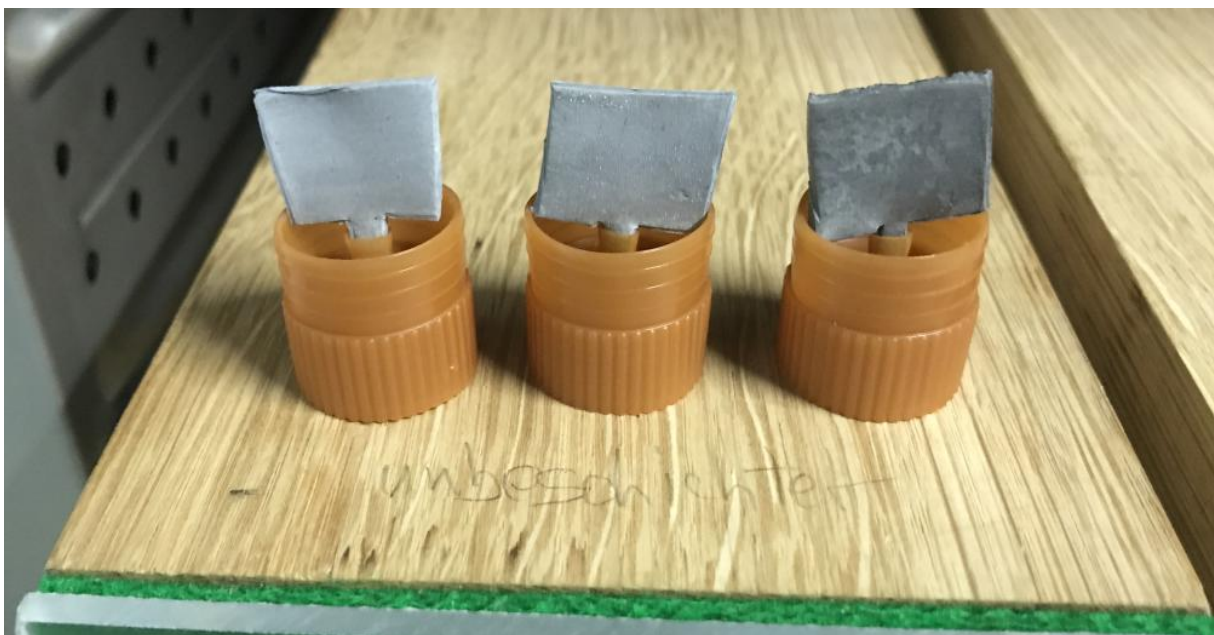
Der phänomenologische Nachweis, dass sich die Korrosion in den drei Probekanzellen sehr unterschiedlich verhält, kann neben den reinen Messungen (Abb. 44) auch durch den Vergleich der gleichzeitig ausgelagerten Bleicoupons geführt werden. Während der Messungen wurden in allen Kanzellen auch frische Bleiprobe(n) (99,9%) ausgelagert (siehe Abb. 43). Nach den Korrosionsdurchläufen zeigt sich das in Abb. 46 gezeigte Bild. In der unbeschichteten Kanzelle war das Blei deutlich durch Bildung von Bleiacetat weiß verfärbt (Abb. 46, links). Der mittlere Coupon in Abb. 46 entstammt der mit Kreide beschichteten Kanzelle und zeigt nur unwesentlich geringere Korrosion. Das beste Ergebnis zeigt der Bleicoupon in der mit Kalk beschichteten Kanzelle (Abb. 46, rechts). Hier sind noch keine Korrosionsprodukte erkennbar.

Dieses rein optische Ergebnis bestätigt die Messungen der Korrosion durch den AirCorr-Sensor.

Abb. 46: Ergebnis der Auslagerung von Bleicoupon während der Korrosionsversuche
links: unbeschichtete Kanzelle, mitte: mit Kreide beschichtet, rechts: mit Kalk beschichtet

Als Ergebnis dieser Versuche steht fest, dass die Beschichtung der Holzoberflächen mit Kalk ($\text{Ca}(\text{OH})_2$) eine effektive Maßnahme gegen die Emission von Essigsäure aus dem Holz darstellt.

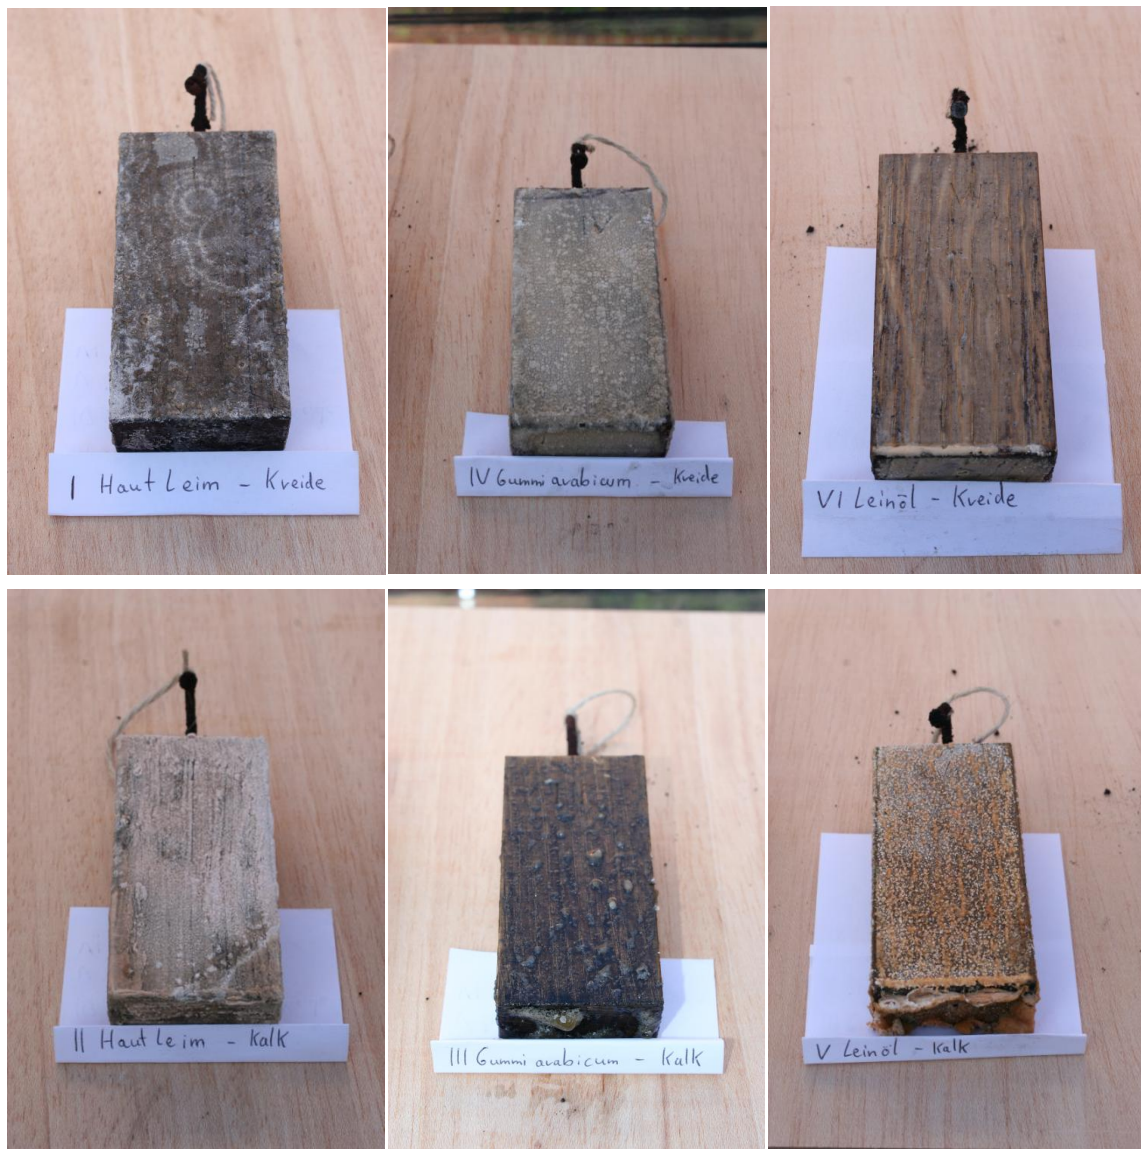
1. Glutinleim (Hasenleim) - Kreide: die Beschichtung bleibt stabil
2. Glutinleim - Kalk:
 - auf der Basis von Hasenleim ist die Beschichtung aufgequollen
 - auf der Basis von Hautleim blieb die Beschichtung stabil
3. Gummi Arabicum - Kalk: das System erwies sich als nicht stabil
4. Gummi Arabicum - Kreide: die Beschichtung ist aufgequollen
5. Leinöl - Kalk: die Beschichtung löst sich vor allem bei sattem Auftrag ab
6. Leinöl - Kreide: die Beschichtung bleibt stabil ohne Veränderung

Grundsätzlich trat in geschlossenen Auslagerungsbehältern mehr oder weniger starke Schimmelbildung auf. Bei offener Lagerung blieb die Schimmelbildung aus.

Abb. 48: Holzstücke mit Kreide (obere Reihe) bzw. Kalk (unter Reihe) und verschiedenen Bindemitteln beschichtet und eine Woche in einem geschlossenen Behälter über Essigsäure gehängt
links: Hautleim mitte: Gummi Arabicum rechts: Leinöl

Die schlechtere Stabilität der meisten Beschichtungen im geschlossenen Behälter scheint mit der wahrscheinlich höheren Luftfeuchtigkeit und der offenbar dadurch geförderten Schimmelbildung zusammenzuhängen. Während der Tests mit den Probekanzellen (Kap. 8.1) trat diese nicht auf. Unter den weniger extremen Bedingungen in den Windsystemen von Orgeln muss dieses Problem deshalb nicht überschätzt werden. Will man Schimmelbildung trotzdem vorbeugen, scheint dafür die Kombination Leinöl+Kreide am besten geeignet zu sein. Wie effektiv diese Beschichtung Essigsäure neutralisiert, muss jedoch noch getestet werden.
