Abschlussbericht

Zum DBU-geförderten Projekt

„Renaturierung der Schunteraue im Flurbereinigungsgebiet Hondelage/Dibbesdorf“ (Aktenzeichen Az. 24357) Laufzeit: 2006 bis 2015

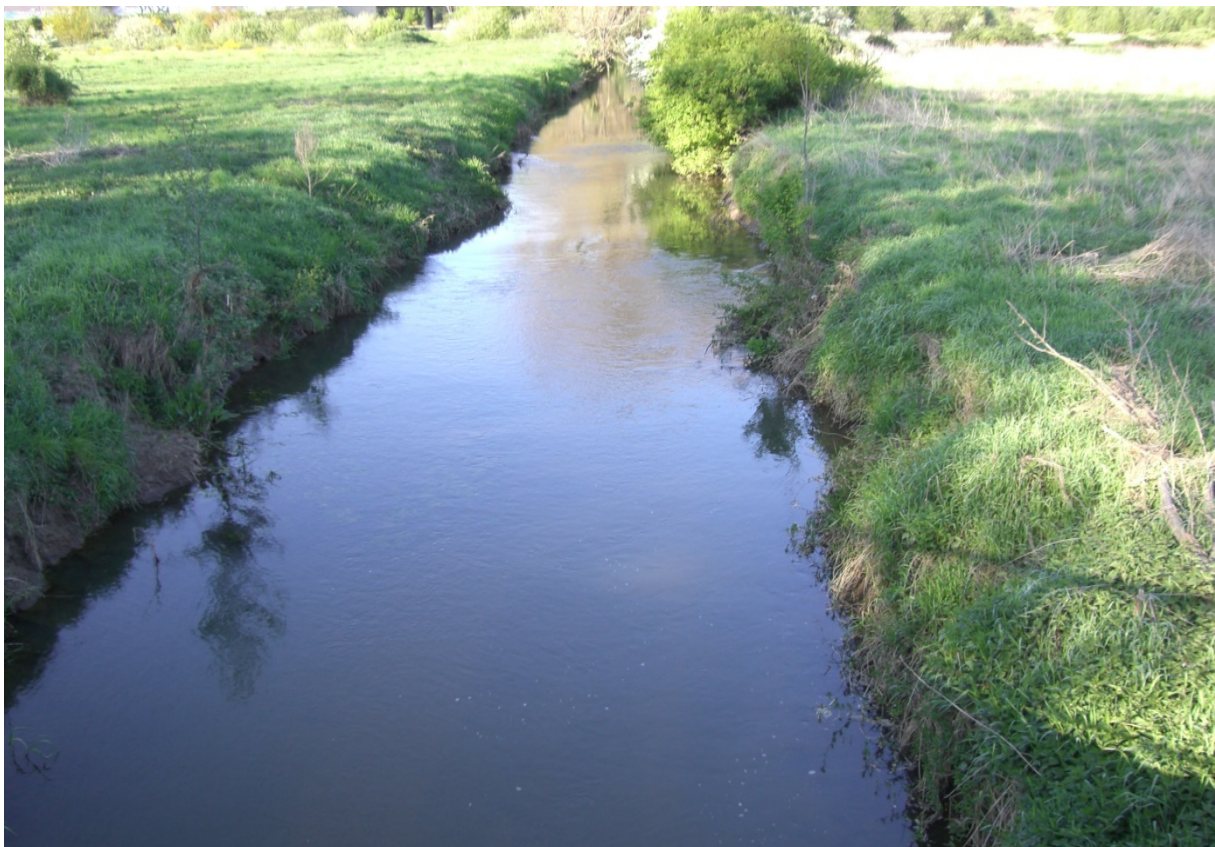
Abb. 1: Begradigte Schunter im Jahre 2006 oberhalb der Alten Schulstr. Blick in Richtung A2 (Foto: H. Voermanek).

Sie war seit Beginn des 19. Jahrhunderts überwiegend begradigt und aufgrund von Ausbau und nachfolgender Sohlerosion unnatürlich tief in das Gelände eingeschnitten. Die Abb. 2 zeigt die Entwicklung der Sohlhöhen im Plangebiet ausgehend vom Zustand im Jahre 1955 vor und nach der damals genehmigten Maßnahme zur Sohlräumung und Seitenbefestigung der Ufer. Damit sollte die seinerzeit stark schwankende Gefällesituation im schon kanalisierten Lauf auf ein gleichmäßiges Sohlgefälle gebracht werden. Die höheren Sohlhöhen resultierten damals aus Sandauflandungen, die Hochwässer häufiger und schneller ausufernd ließen und zu Überschwemmungen führten!

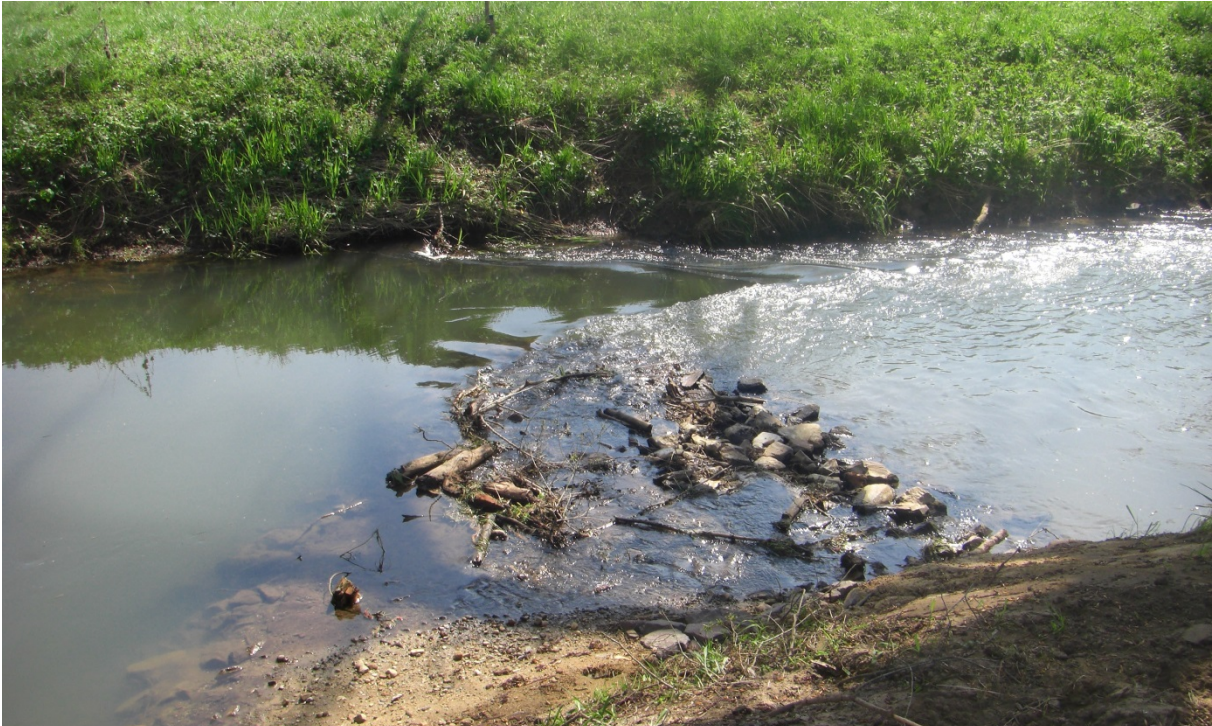
Abb. 7: Eingebauter Strömungslenker aus geschütteten Steinen (Foto: M. Lehmann).

Der Bau der Buhnen erfolgte aus Steinschüttungen. Die Basis oder der Kern der Buhnen wurde aus vor Ort vorhandenen Wasserbausteinen (wenn diese im Rahmen der Ufer-Entfestigung anfallen) und angelieferten Steinen hergestellt. Damit sich die Buhnen besser in das Landschaftsbild einfügen, wurden sie oben mit landschaftstypischem Kies und/oder Steinen überdeckt (Sortierung etwa 5 bis 20 cm).

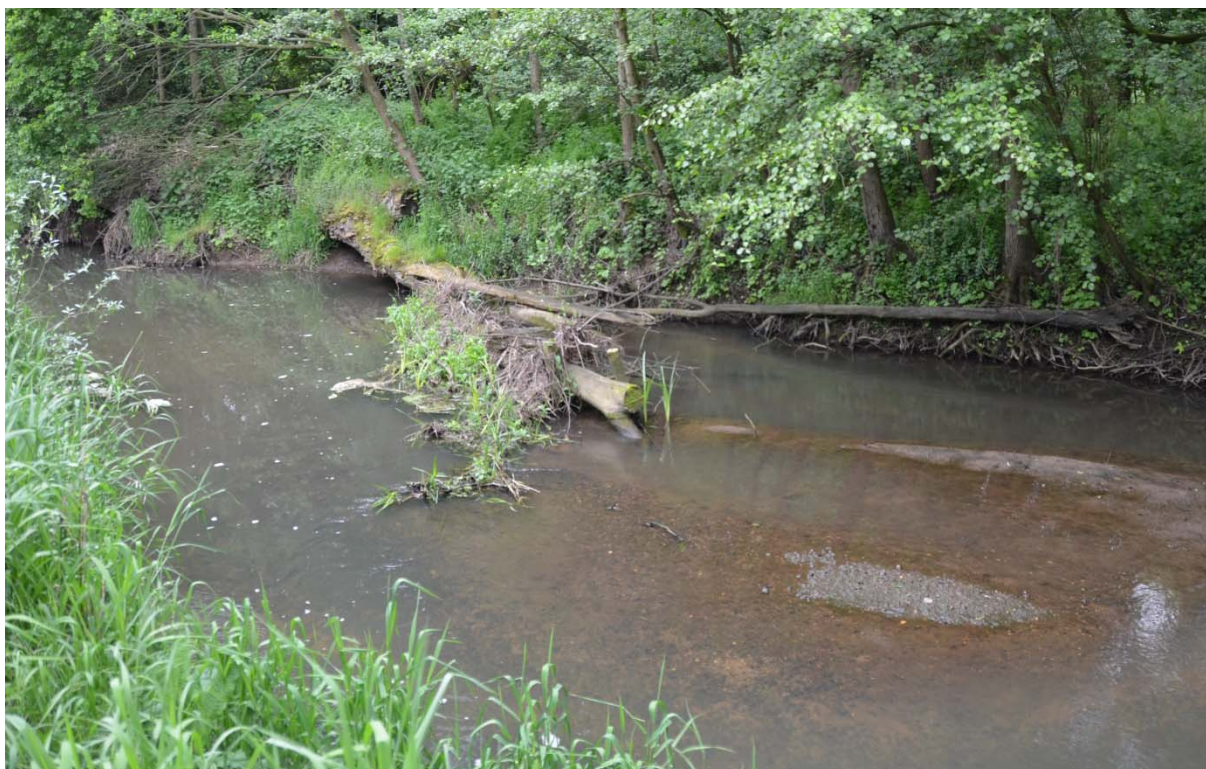
Abb. 9: Eingbrachtes Totholz in der Schunter bei Wendhausen (Foto: M. Lehmann).

Genaue Bemaßungen wurden für den Einbau von Totholz nicht vorgegeben. Als Faustregel wurde jedoch wie bei der Verwendung von Dreiecksbuhnen eine Einengung des Mittelwasserprofils bis zu zwei Dritteln der Breite angestrebt. Insgesamt wurden die Maßnahmen entsprechend dem vor Ort verfügbaren Material und dem natürlichen Vorbild in vielfältiger Form variiert (s. Abb. 8 und Abb. 9).

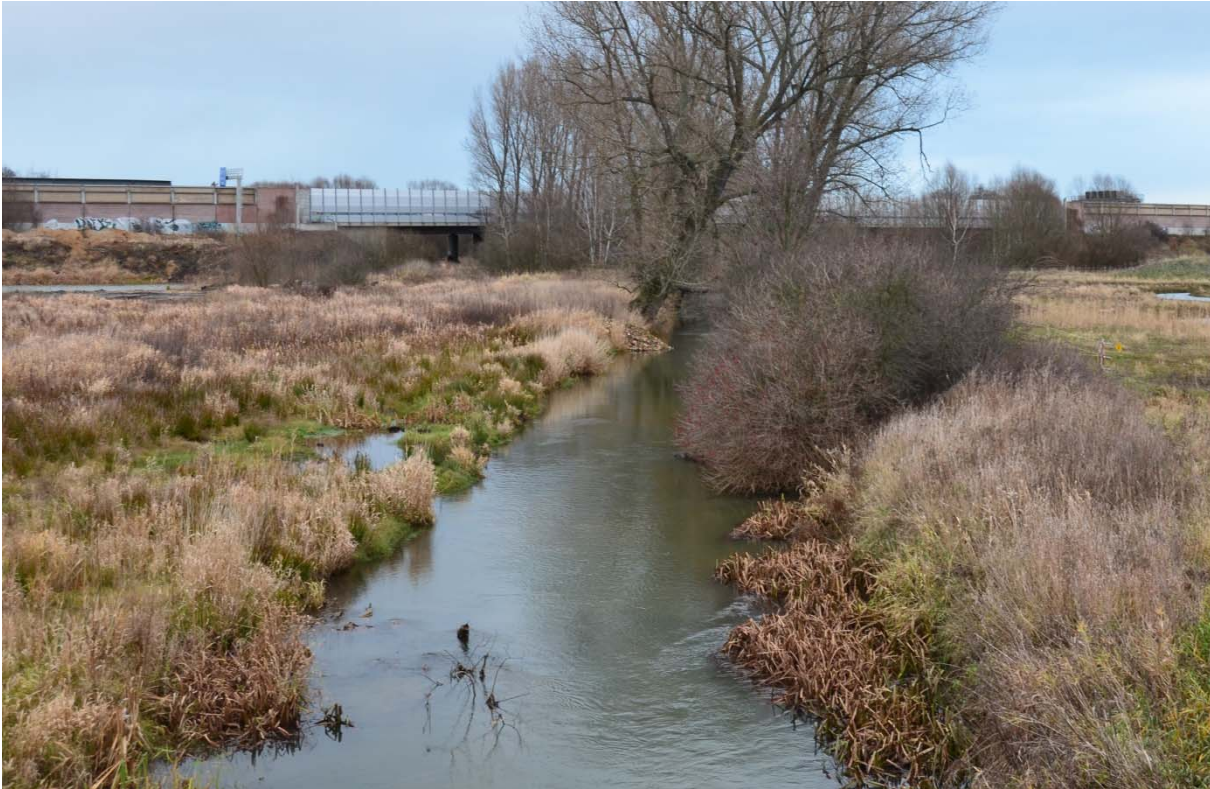
Abb. 11: Profilaufweitung bis MW im Uferbereich der Schunter unterhalb der BAB 2 (Foto: M. Lehmann).

Die Uferböschung wurde bis etwa 10 - 30 cm unterhalb der Mittelwasserlinie vollständig abgegraben (s. Abb. 10 und Abb. 11). Die entstandene Aufweitung des gesamten Profils kann das 2- bis 3-fache der vorhandenen Profilbreite betragen. Zwischen dem bestehenden Gerinne und der neu entstehenden Flachwasserzone im Bereich dieser Bucht konnte ein kleiner, jedoch unterbrochener Damm bestehen bleiben, so dass bei Abflüssen oberhalb MW ein kleines Parallelgerinne entstand. Die neu entstandene Sohle im Bereich der Bucht wurde unregelmäßig ausgebildet. Ein Teil der Fläche konnte sich dabei einige Zentimeter über die Mittelwasserlinie erheben. Hierdurch wurde eine hohe Strukturvielfalt in der Wasserwechselzone erreicht.

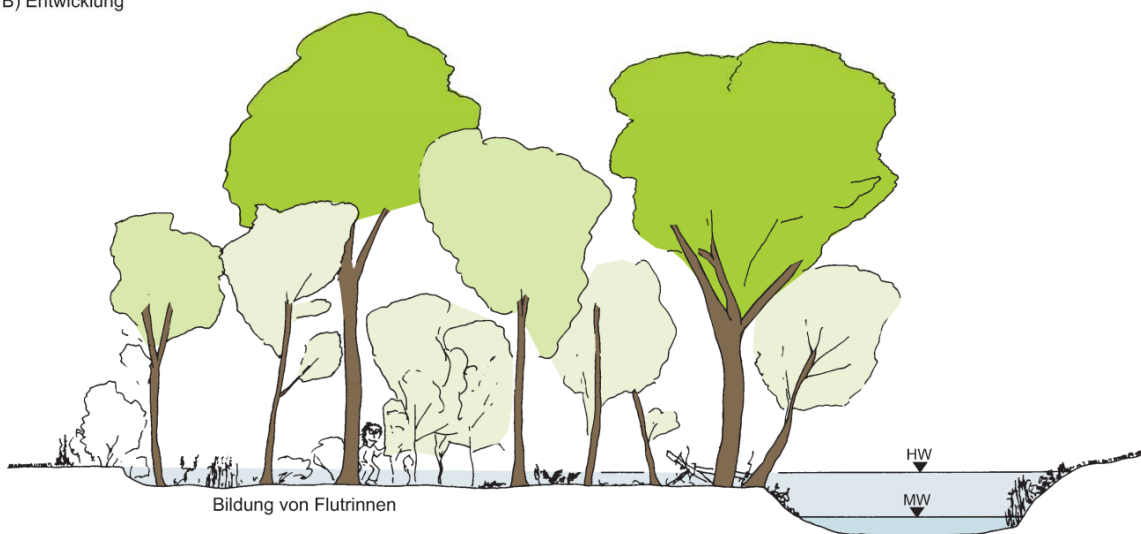
A) Bestand und Planung

B) Entwicklung

Auwald als Ergebnis spontaner Gehölzentwicklung auf freigelegtem Rohboden (hier älteres Entwicklungsstadium mit Baumhöhen bis ca. 15m)

Abb. 12: Prinzipskizze Oberbodenabtrag PO (Entwurf: H. Voermanek)

Bei der Bauausführung wurde darauf geachtet, dass die Freilegung des Bodens möglichst im zeitigen Frühjahr (Februar, März) kurz vor dem hochwasserbedingten Anfall an Erlensaat erfolgte, wenn als Entwicklungsziel Auwald angestrebt wurde. Ein Bodenabtrag zu anderen Zeiträumen, vor allem im späten Frühjahr und im Sommer, hätte dagegen zu einer verstärkten Entwicklung von anderen Pioniergehölzen (Weiden, Birken, Zitterpappeln...) bzw. von Röhrichten und Hochstaudenfluren geführt.

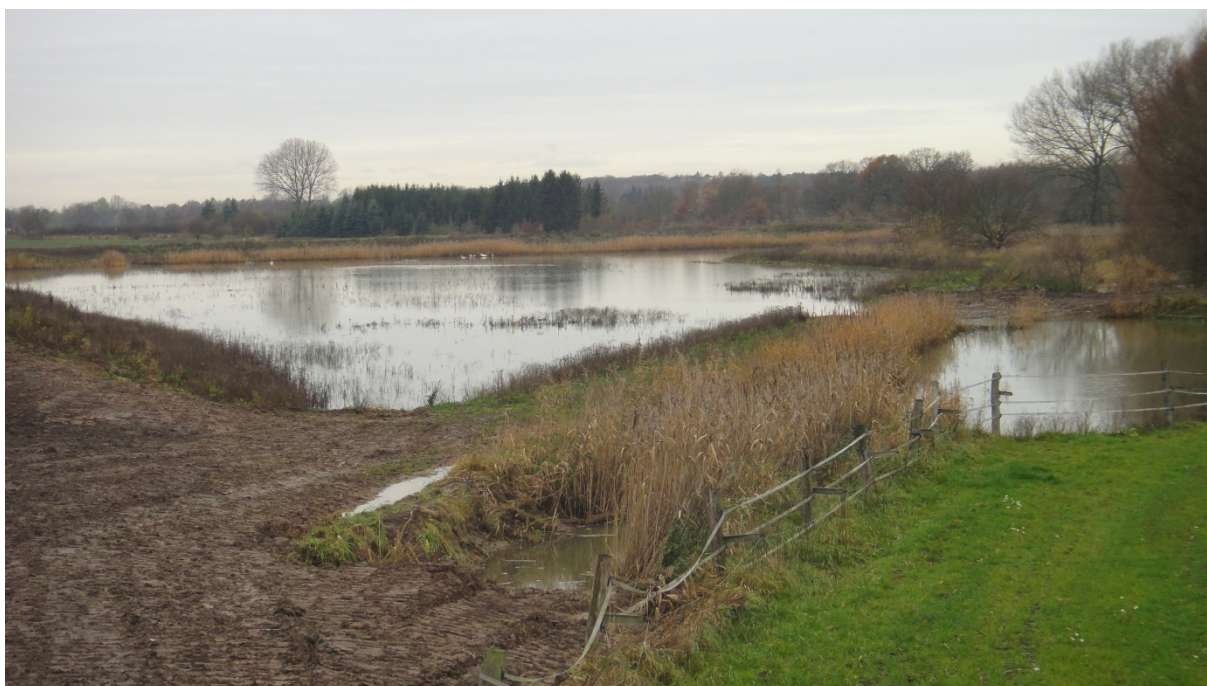
Abb. 13: Oberbodenabtrag im am oberen Ende der Flutrinne 2NFT süd-östlich Hondelage (Foto: M. Lehmann).

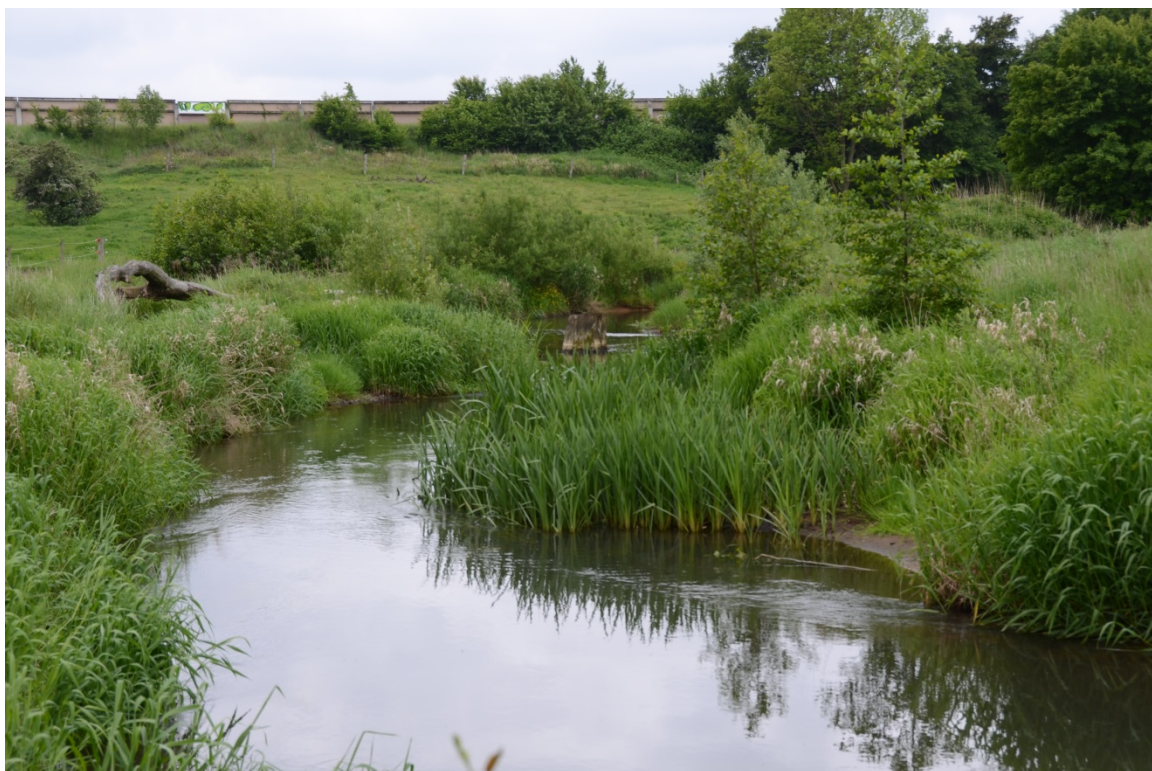
Abb. 14: Neu angelegter Schunterlauf direkt oberhalb der BAB 2 (Foto: M. Lehmann).

Die dauerhafte Neuanlage von Fließgewässern beinhaltete neben der Anlage von Altarmen (s.u.) die Laufverlegung von Fließgewässer- und Grabenstrecken. Die umgesetzte Laufentwicklung und Breitenvarianz orientierten sich dabei soweit wie möglich am natürlichen Vorbild. Bei der Neuanlage des Schunterlaufs oberhalb der BAB 2 (s. Abb. 14) wurde der Altlauf der Schunter erhalten und nur oberwasserseitig abgetrennt und verfüllt.

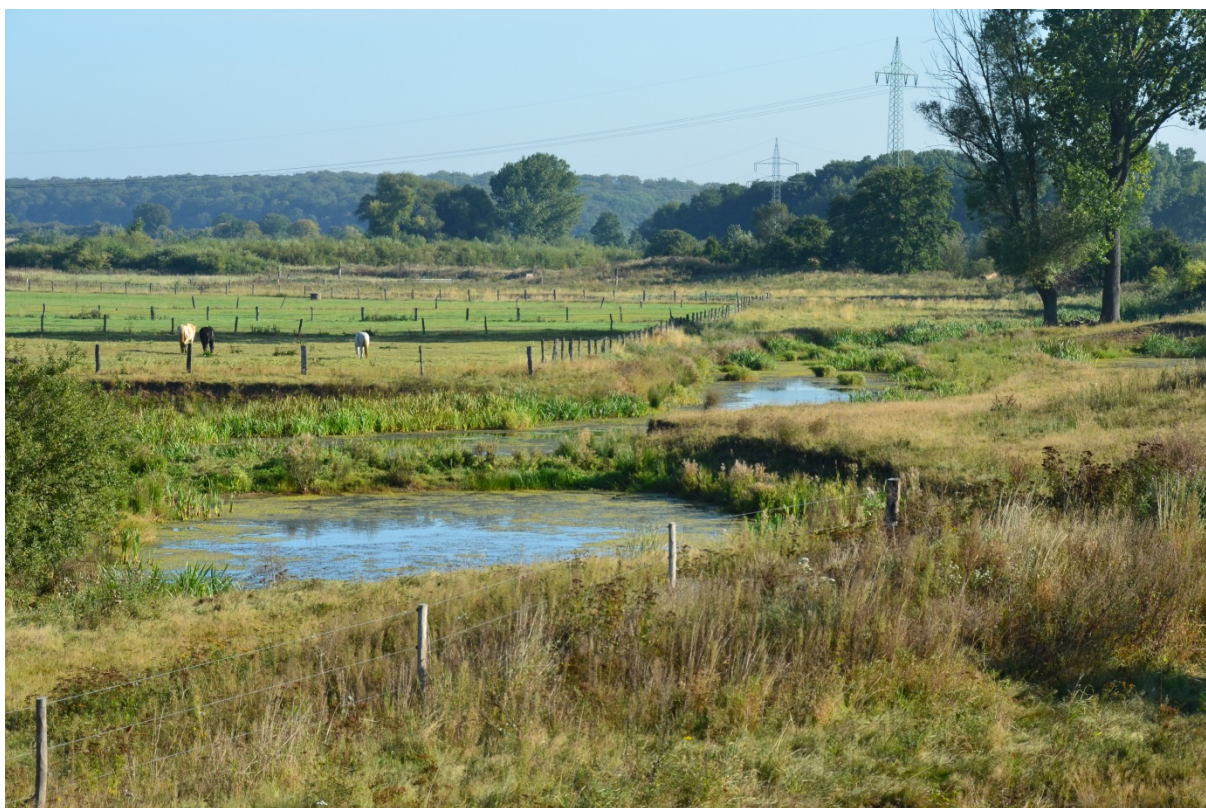
Abb. 15: Dauerhaftes Stillgewässer in der Flutrinne 2NFT – südlich Hondelage (Foto: M. Lehmann).

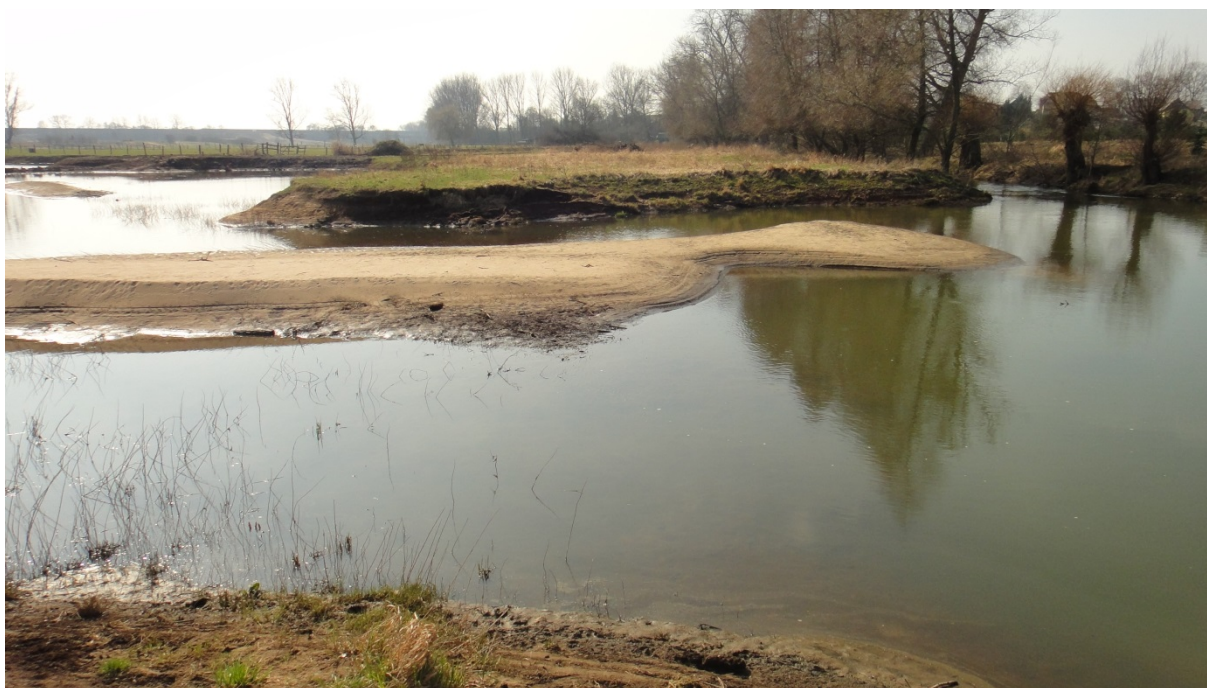
Abb. 16: Oberes Ende der Flutrinne 2NFT mit Sandfang (Foto: M. Lehmann).

Um einen erhöhten Schwebstoffeintrag in die Flutrinnen zu verhindern, wurden am Einlaufbereich Profilaufweitungen angelegt, die zu einer verminderten Fließgeschwindigkeit und so zu einem vermehrten Rückhalt von Sedimenten führen sollten (Sandfang). Dieser Sedimentationsbereich wurde ca. doppelt so breit angelegt, wie die Breite der folgenden Flutrinne, wobei die Sohle mindestens 50 cm unter der Flutrinnensohle liegt.

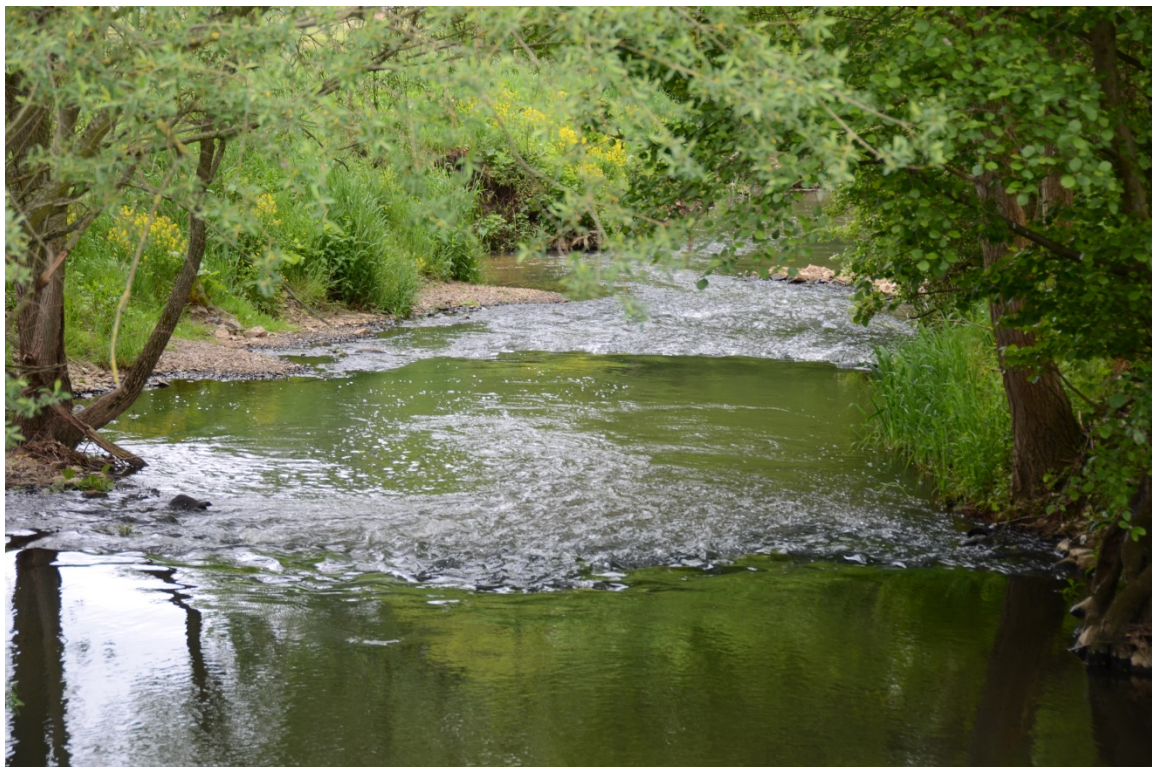
Abb. 17: Riffelstruktur im Bereich Hondelage oberhalb der BAB 2 (Foto: M. Lehmann).

Die für Fließgewässer charakteristische Bildung von Kolk-Riffel-Strukturen wurde durch die Anlage künstlicher Riffelbereiche im Schunterverlauf gefördert. Dies geschah durch das flächige Einbringen von unsortierten Feldlesesteinen (durchschnittliche Korngrößen etwa 2 - 20 cm). Die Basis der Schüttung bestand aus größeren Steinen in lockerer Anordnung, die dann mit der kleineren Körnung überdeckt wurden. Ziel war die Anlage von turbulent überströmten Flachwasserbereichen (Wassertiefen 2 - 20 cm), die speziell für Jung- und Kleinfische wichtige Rückzugsräume darstellen (Schutz vor Räubern). Um den Fischwechsel auch für größere Fische bei niedrigen Abflüssen nicht zu beeinträchtigen, wurde in Profilmitteln oder am Rande der Riffel eine Niedrigwasserrinne (Wassertiefe bei NW ~ 20 cm) angeordnet.

Die Abmessungen der Riffel erstrecken sich über die gesamte Gewässerbite und haben im Durchschnitt eine Länge von etwa 5 - 15 m.

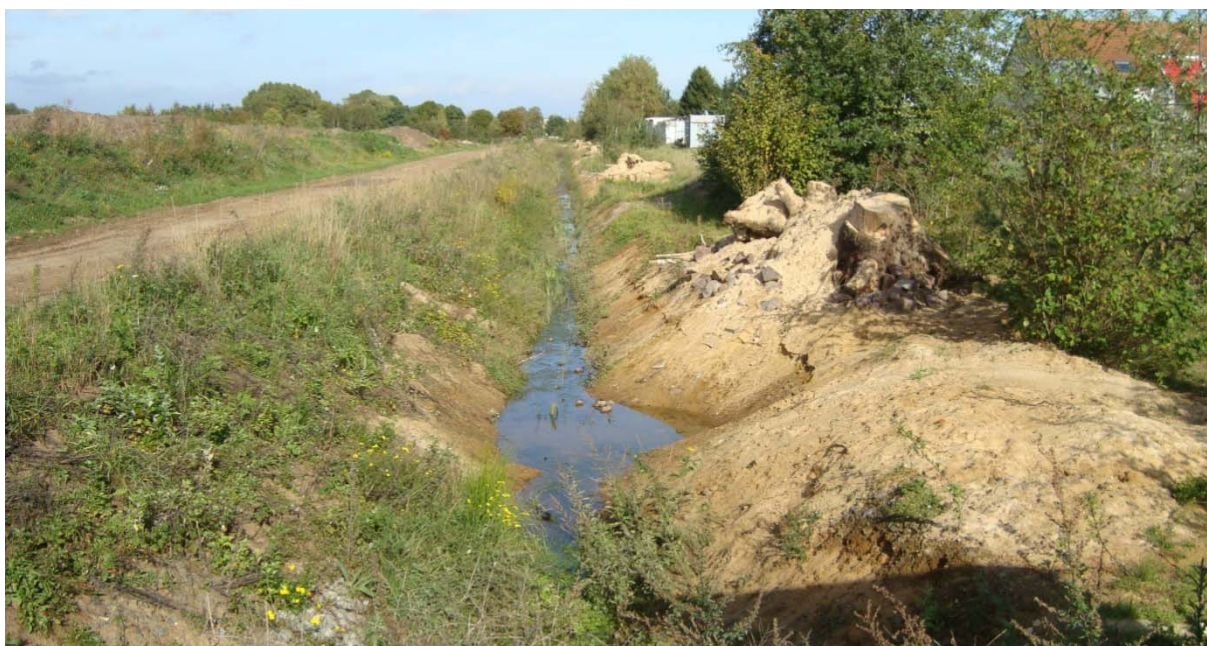
Abb. 19: Entwässerungsgraben Dibbesdorf mit Eidechsenhabitats auf dem ehemaligen Bahndamm im südlichen Vorland (Foto: U. Kahrmann).

Insgesamt wurden die Strukturen vergleichsweise einfach hergestellt. Neben Totholz entstanden hierbei auch Steinpackungen und Sand- Kiesbereiche. Die notwendigen Materialien waren oft ortsnah zu finden (s. Abb. 19).

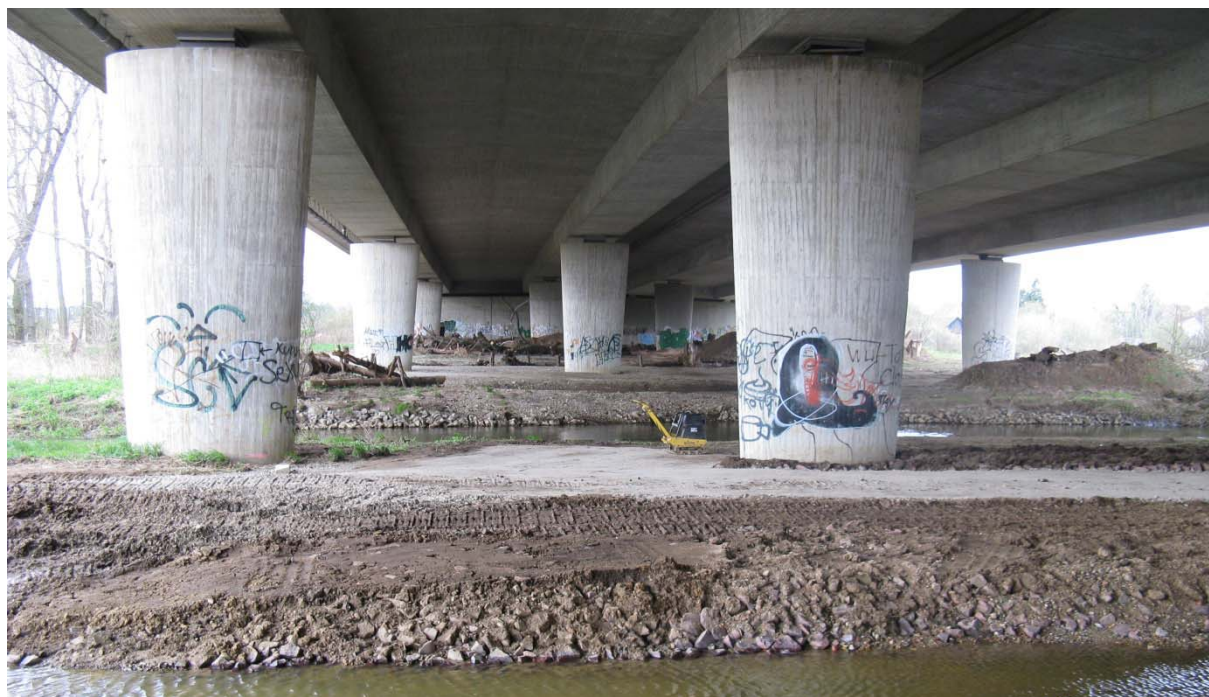
Abb. 21: Kleinrelief(im Bau) unter der BAB 2- Querung (Foto: H. Voermanek).

Durch die Anlage von Kleinreliefs unter Brückenbauwerken sollten die Wanderbewegungen der Tiere in diesen Bereichen erleichtert werden. Schutz- und Deckungselemente, wie Senken, kleinere Kuppen und Totholzstrukturen wurden hierfür unter den Brücken selbst und sich unmittelbar anschließenden Bereiche eingebracht. Insbesondere für die A2-Brücke mit ihrer sehr großen Breite (in Fließrichtung) ist dieses wichtig (s. Abb. 21 und Abb. 20).
